**A influência da Ferrobactéria e Bactéria Redutora
de Sulfato na corrosão de equipamentos de centrais
Hidrelétricas – da teoria ao campo.**

**Dissertação submetida ao Programa de Pós
Graduação em Engenharia Hídrica como parte dos
requisitos para obtenção do título de Mestre em
Engenharia Hídrica.**

Área de concentração: Geração Hidrelétrica

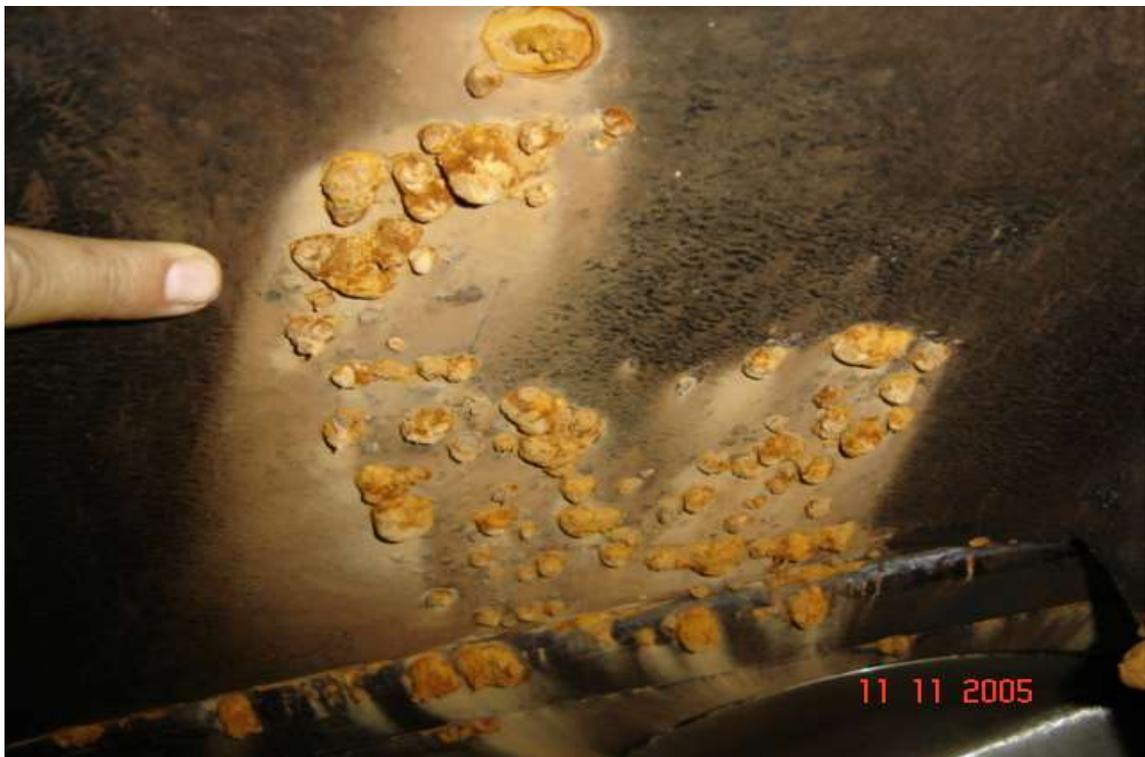
Figura 6: Colônia de tubérculos
Fonte: acervo do autor (2005)

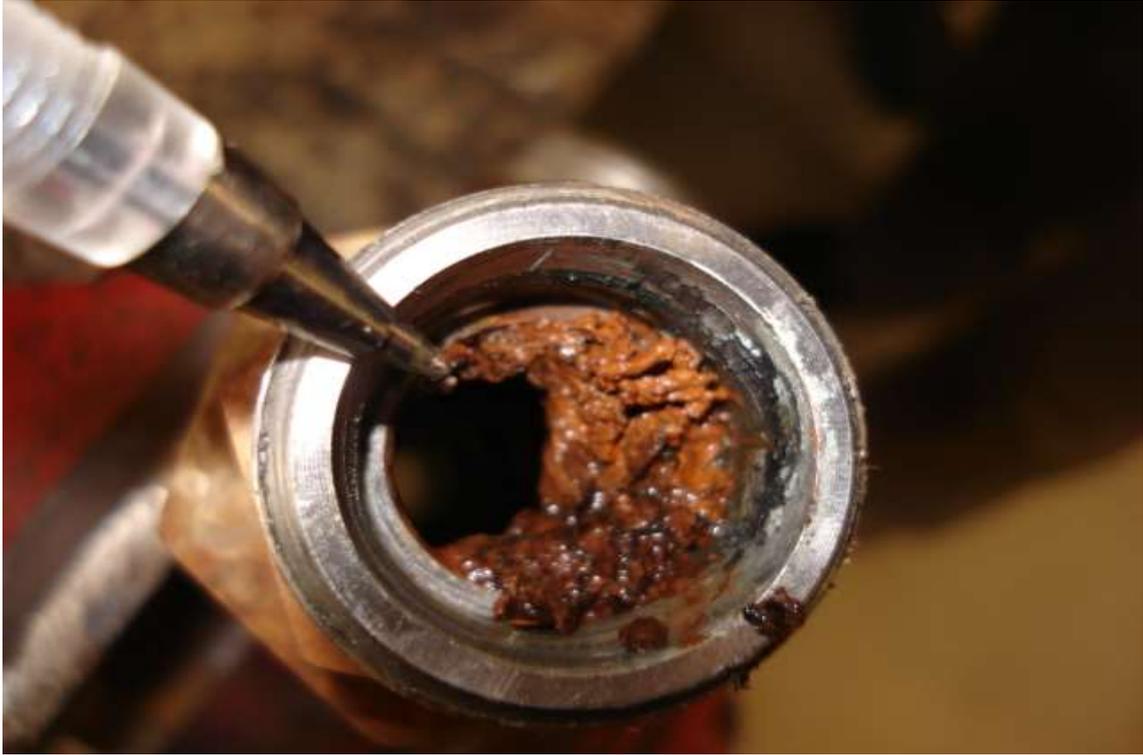
Na figura 7 Videla (2003) representou a evolução de tubérculos que podem chegar a obstruir totalmente a tubulação ou a perfurar sua parede. Para exemplificar com caso real, a figura 8 é foto dessa obturação gradativa de acúmulo de tubérculos de consórcio de ferrobactérias e BRS no interior da tubulação de água de vedação de eixo da turbina.

Figura 8: Tubulação da vedação de eixo de turbina atacada por ferrobactéria + bactéria redutora de sulfato.
Fonte: acervo do autor (2005)

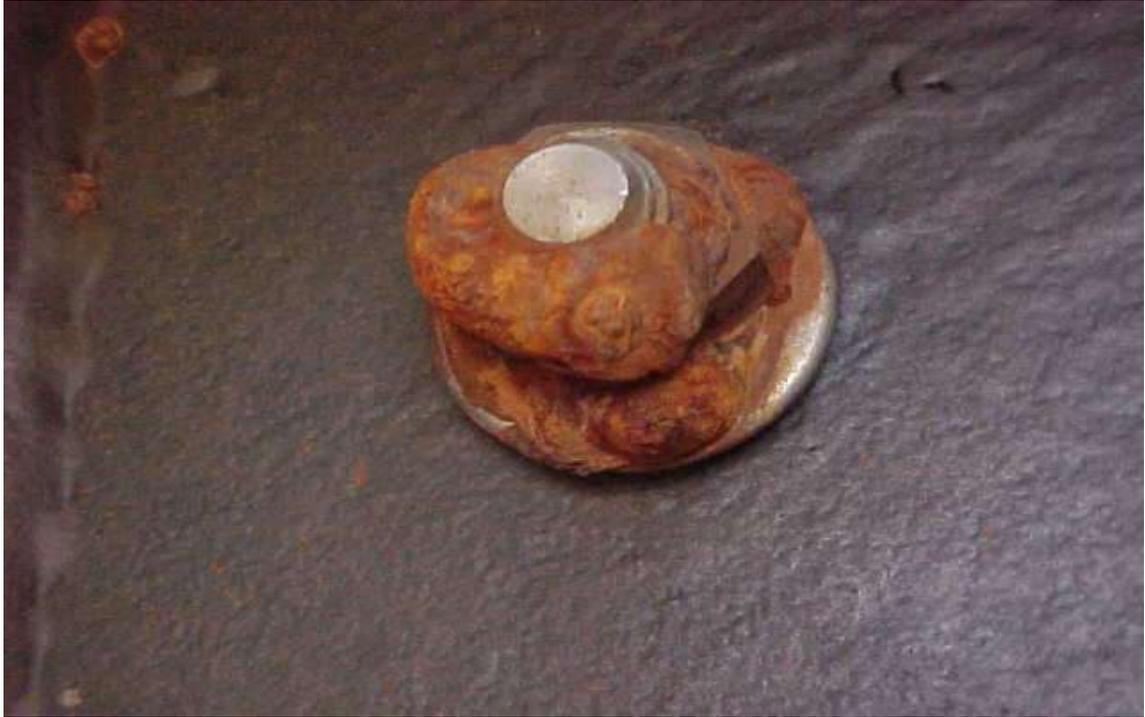
Há evidências que a BRS reage com manganês/níquel da composição do aço inox *AISI* série 304 e provocando a corrosão por *pits* (escavações) na superfície abaixo do tubérculo. Por exemplo, temos as fotos da figura 13 e 14 da fixação de vedação de comporta por meio do conjunto parafuso *AISI 410* e somente ataque na porca *AISI 304*.

Figura 13: Porca aço inoxidável *AISI 304* atacada por BRS e coberta pelo tubérculo.
Fonte: acervo do autor (2005)

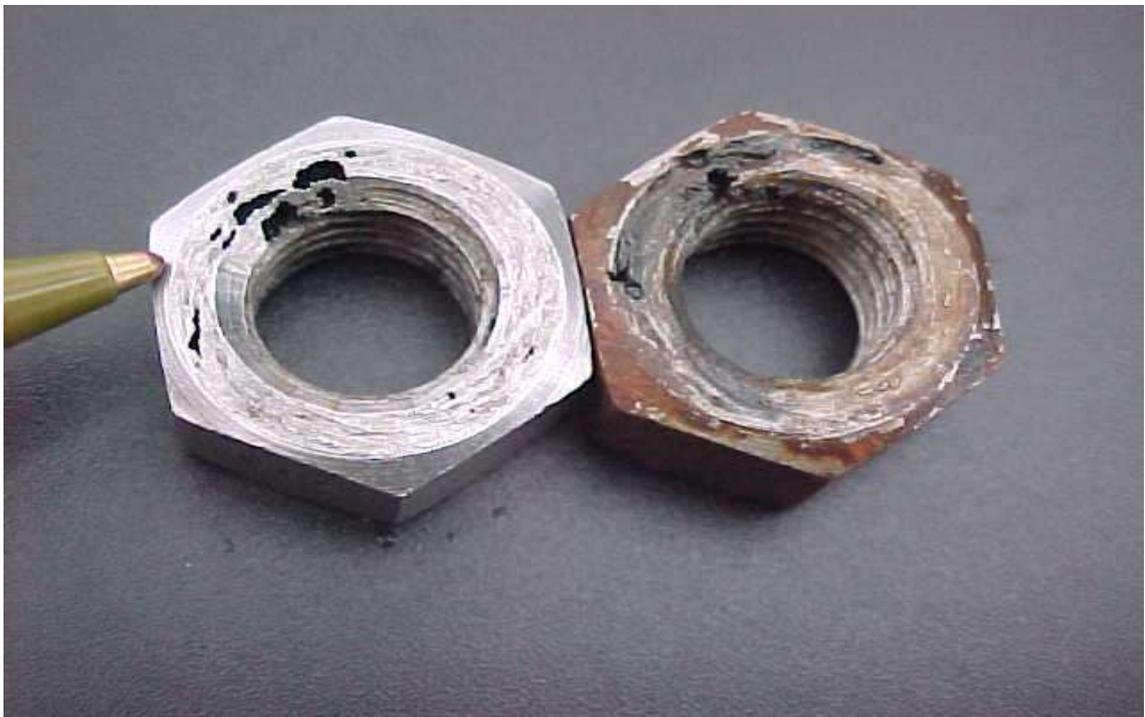
Figura 14: Visual das porcas inox *AISI 304* com *pits* profundos após limpeza do tubérculo.
Fonte: acervo do autor (2005)

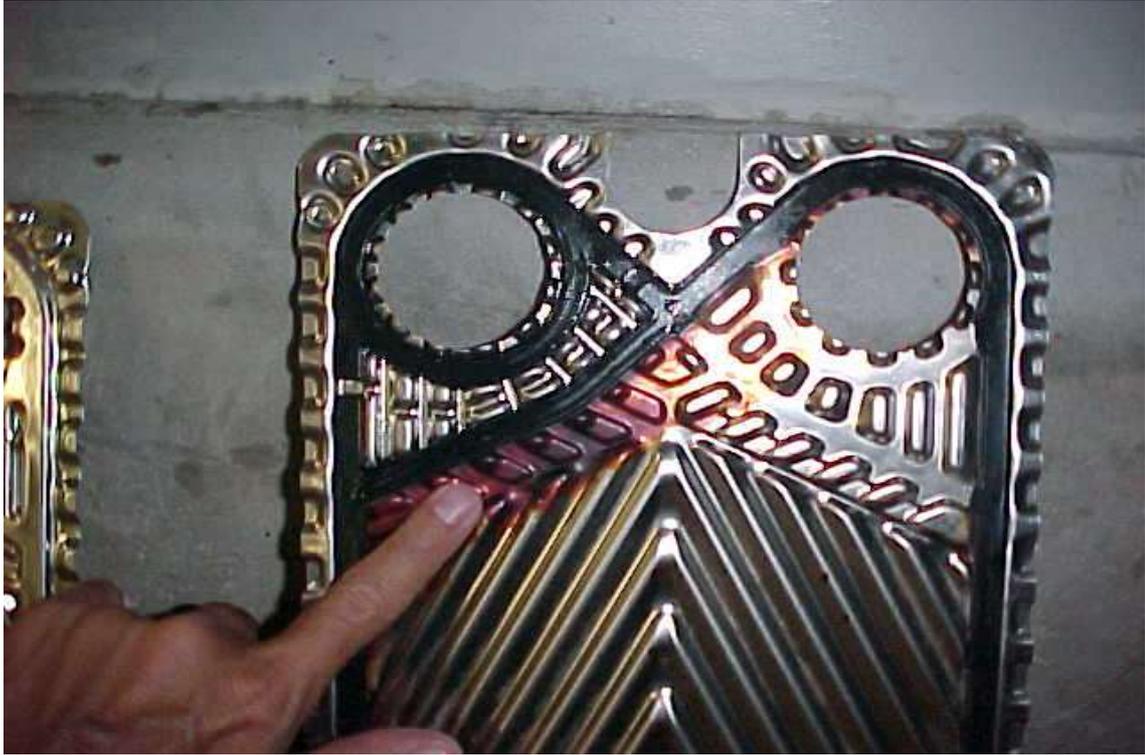
Não se observa ocorrência de biocorrosão na parte interna na carcaça de radiador de gerador, pois são usualmente pintadas internamente e, observamos que os tubos de cobre normalmente não são atacados como no aço carbono, porém há pesquisa que até mesmo o cobre puro sofre ação de biocorrosão e assim recomendável realizar inibição (LI, X. *et al.*, 2018). Já em trocadores de calor de placas utilizadas no resfriamento de mancais, é comum o gradativo acúmulo de tubérculos causarem restrição da vazão entre laminados de placas e, provocando aquecimento do sistema de resfriamento até culminar em desligamento ocasionado por bobina de disparo do circuito de proteção da unidade geradora (*Trip*). Na figura 20 local de tubérculos removidos na placa após limpeza mecânica com hidrojateamento.

Figura 20: Placa de trocador de calor após limpeza.
Fonte: acervo do autor (2003)

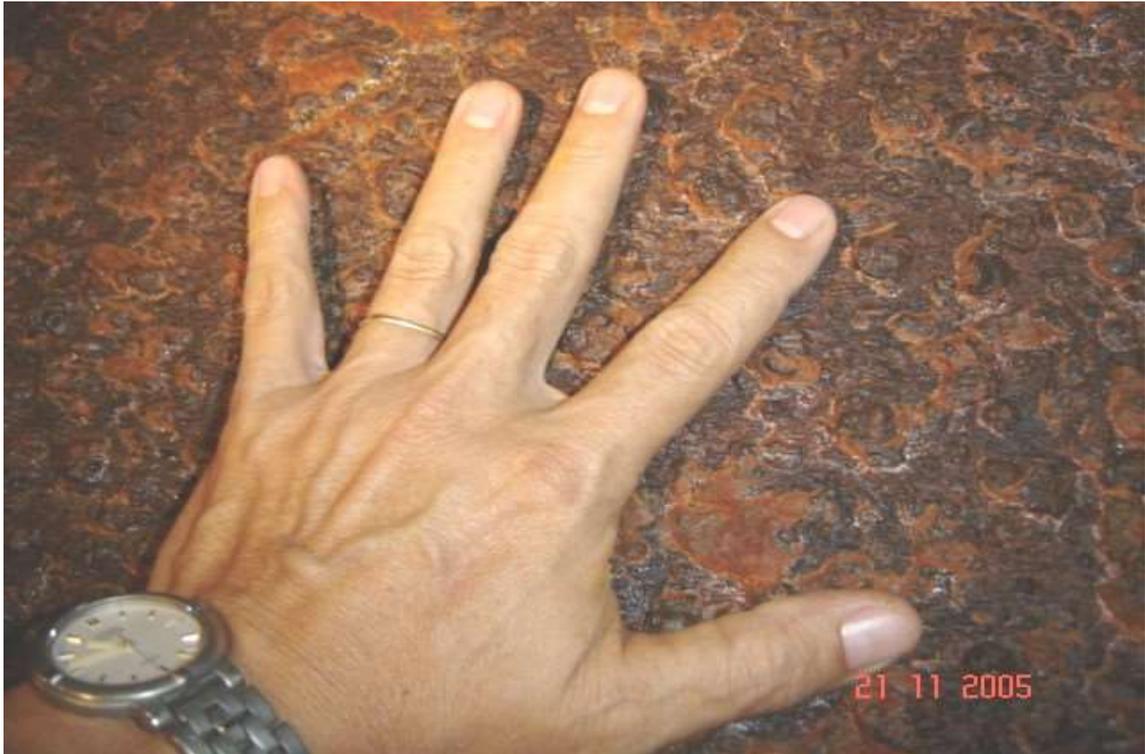
Os equipamentos hidromecânicos como comportas, grades, condutos forçados são normalmente pintados com tinta à base de alcatrão de hulha com grande resistência à corrosão. Entretanto, há projetos onde a superfície interna de conduto forçado não é pintada quando se opta pela sobre espessura para compensar corrosão no período de vida útil, mas essa opção acarreta grande risco quando ocorrer biocorrosão acelerada, figura 21.

Figura 21: Superfície interna de conduto forçado coberto por tubérculos
Fonte: acervo do autor (2005)

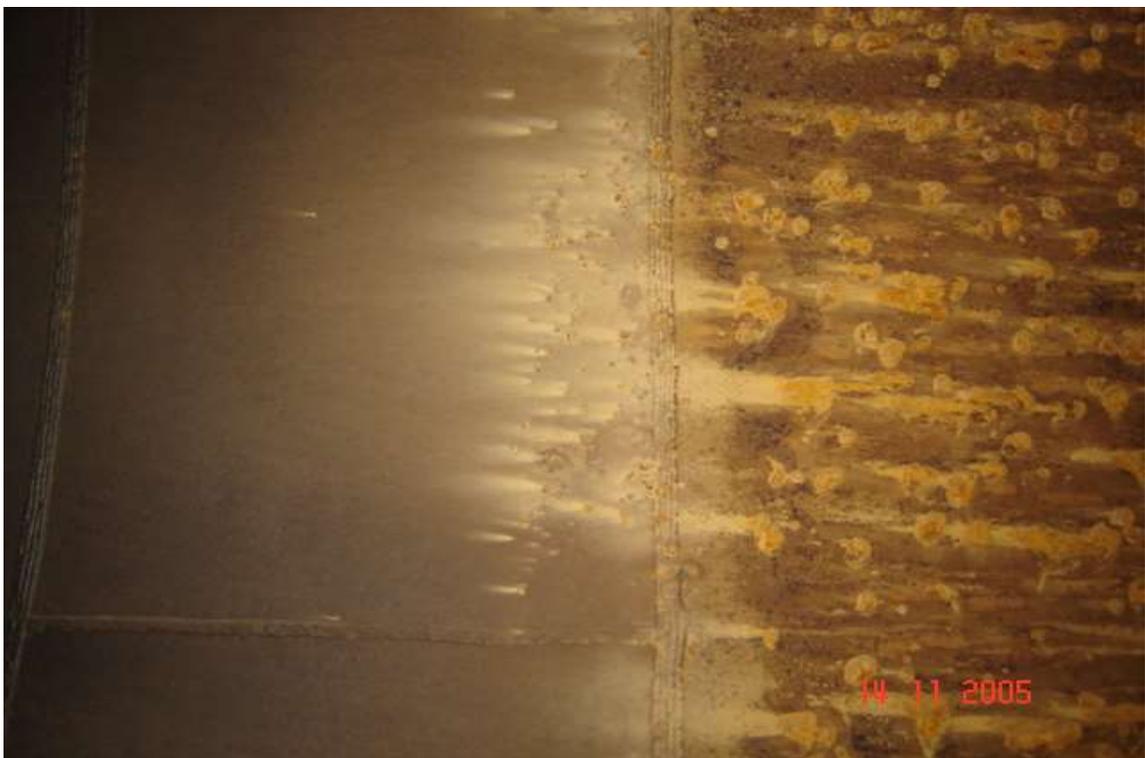
A biocorrosão no conduto forçado da hidrelétrica Pedra do Cavalo teve velocidade assustadora de deterioração interna. Após tentativa frustrada de controle por sistema de proteção catódica por circuito impresso de corrente, foi necessário paralisar a geração por longo período para execução de pintura interna. Os prejuízos foram de grande monta pela indisponibilidade de geração e custos imprevistos de trabalho de jateamento com granalha de aço para remoção da superfície corroída e posterior pintura com tinta especial a base de alcatrão de hulha. Pela figura 22 é notória a eficiência de pintura de proteção.

Figura 22: Comparação da diferença entre caixa espiral pintada e conduto forçado sem pintura.
Fonte: acervo do autor (2005)

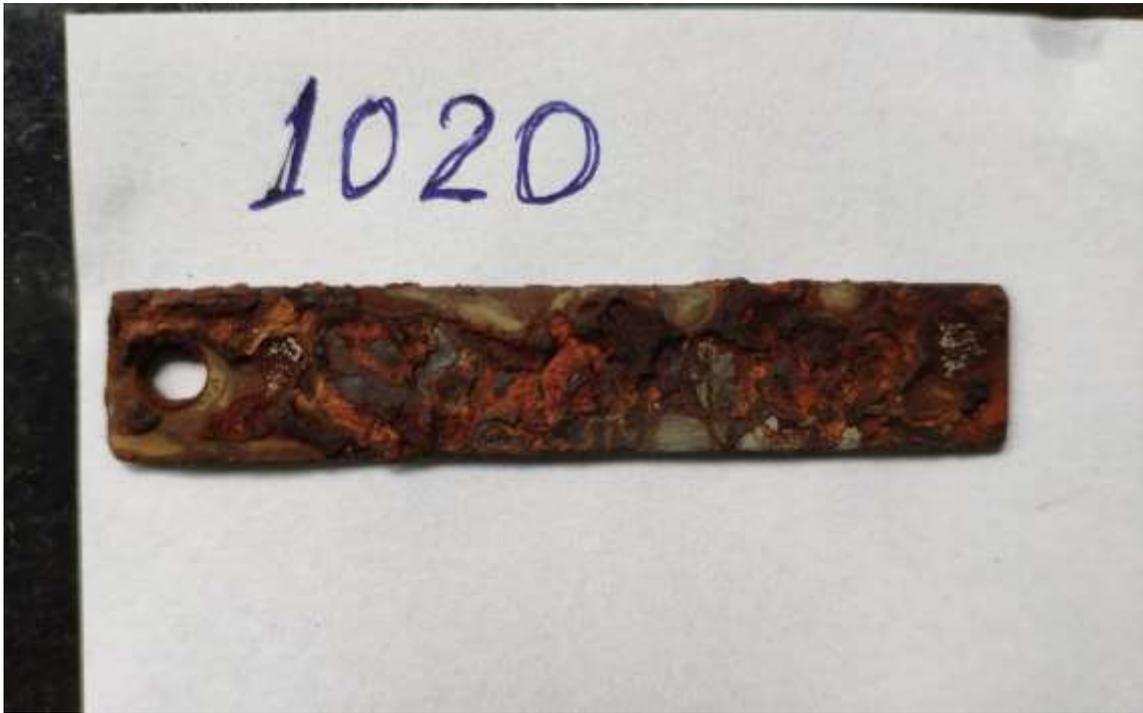
Figura 44: Situação como apresentada após 151 dias de imersão
Fonte: acervo do autor (2020)

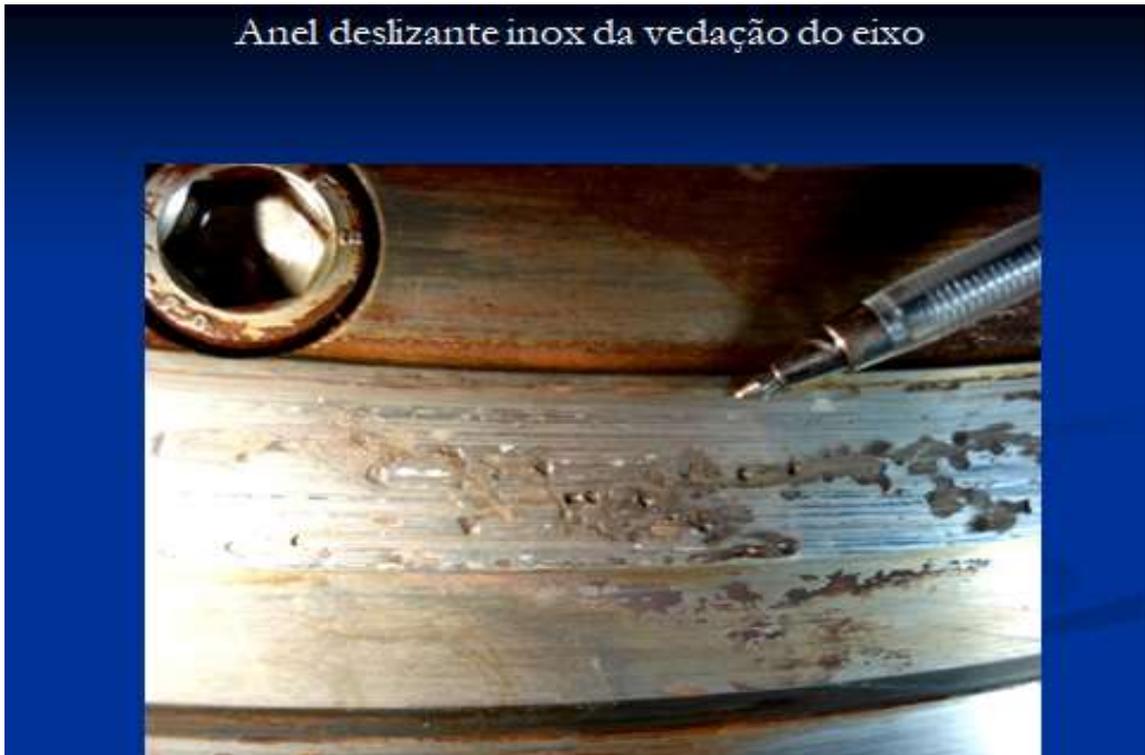
Figura 53: Corrosão na face de vedação de contato com cinta de grafite.

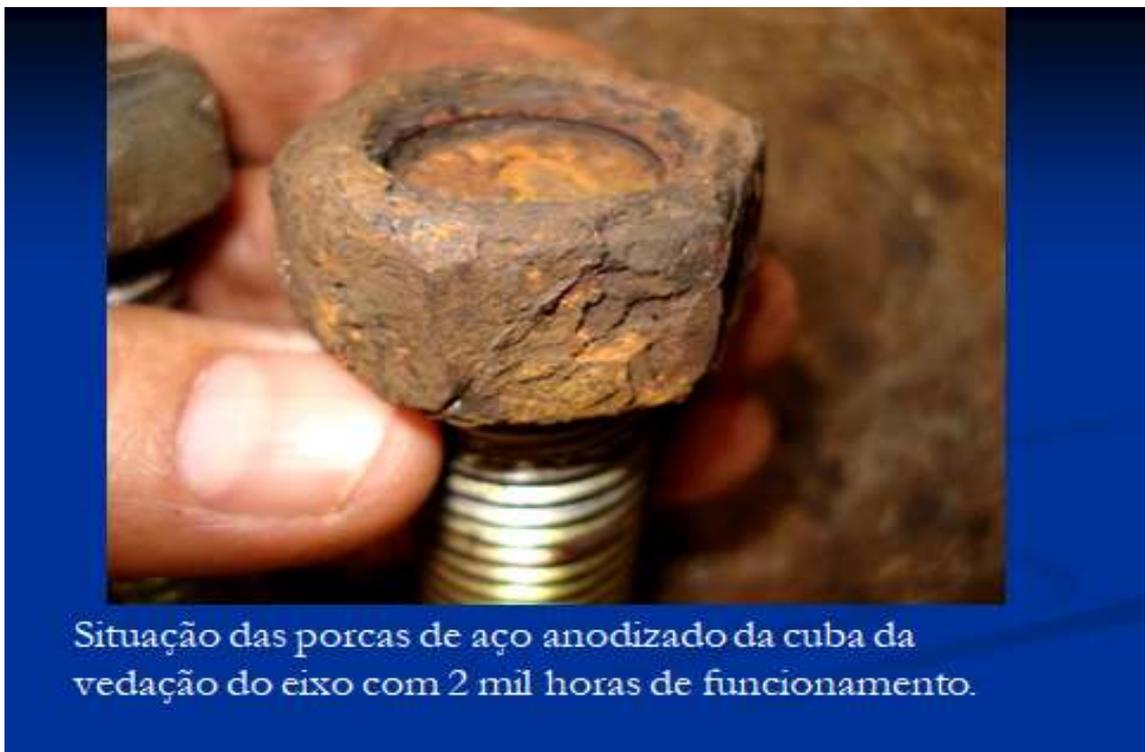
Figura 54: Corrosão na porca de fixação da vedação do eixo.

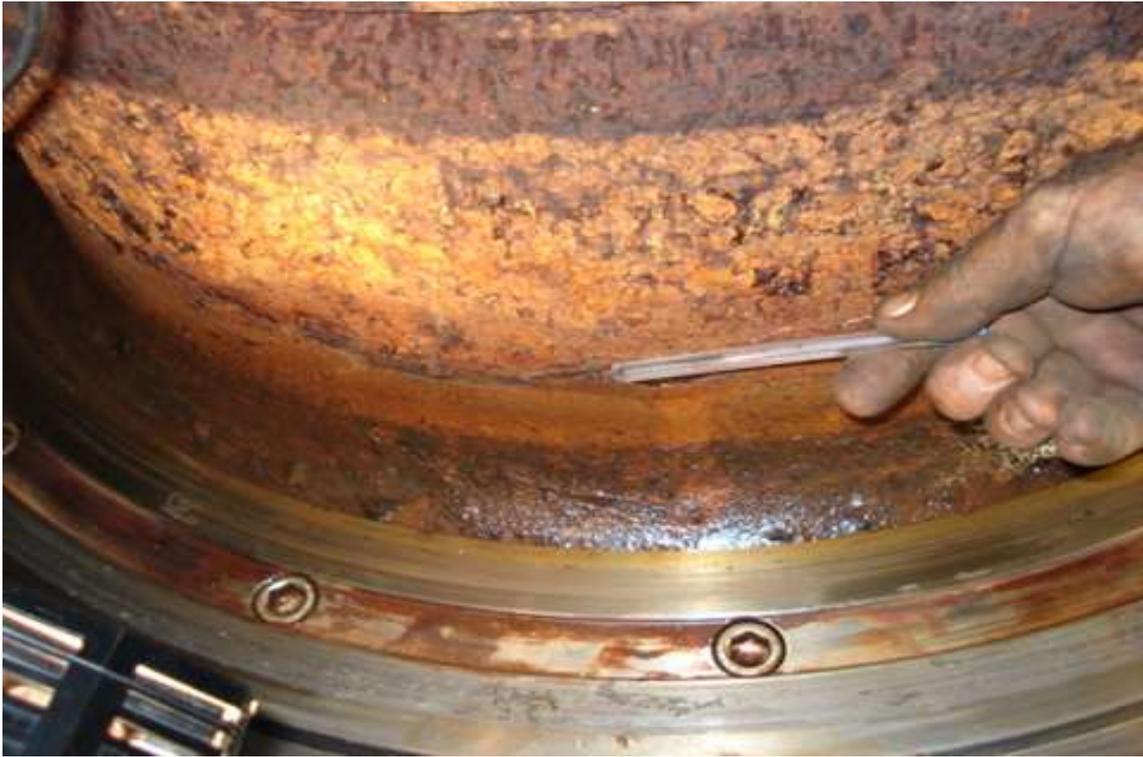
Figura 55: Corrosão perimetral do eixo dentro da caixa de vedação do eixo.

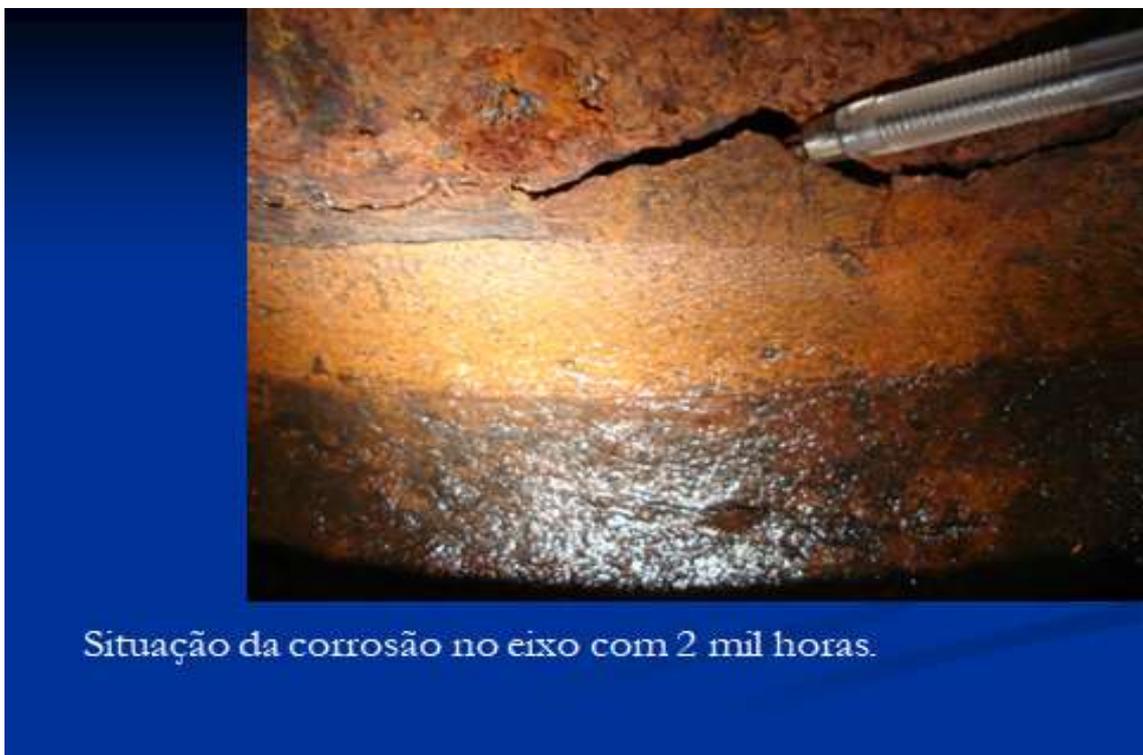
Figura 56: Detalhe da corrosão em forma laminar.

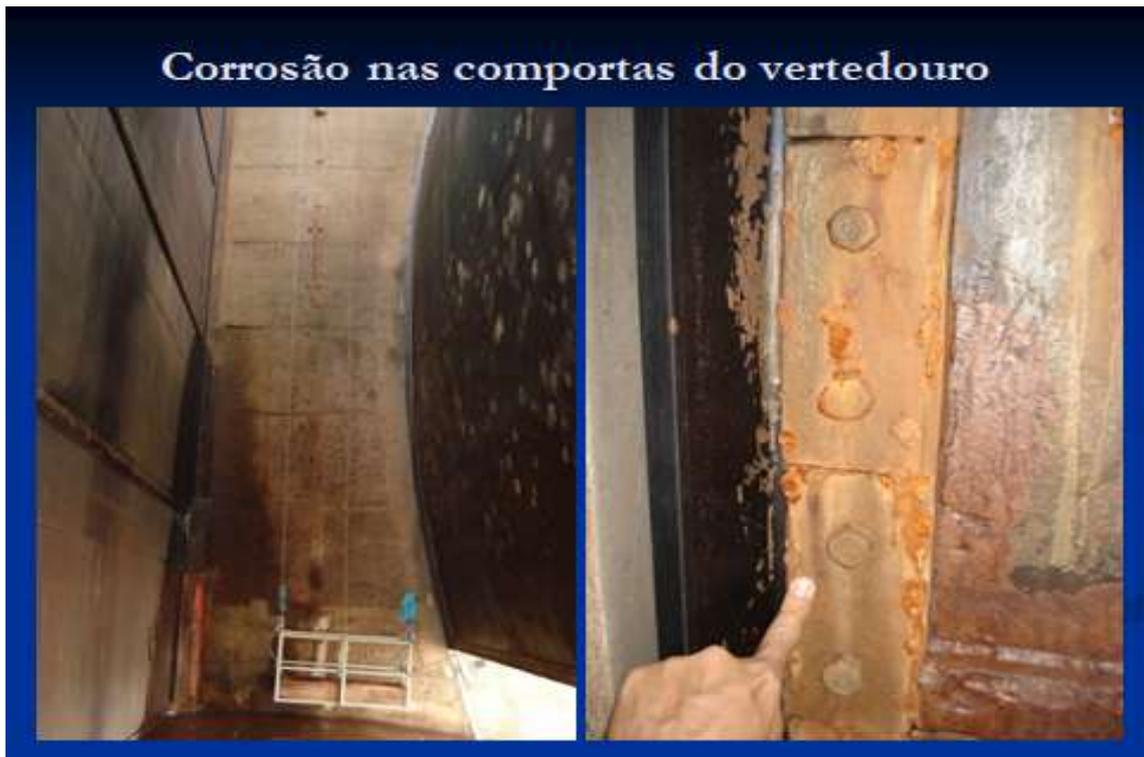
Figura 57: Situação de biocorrosão na face da comporta segmento.

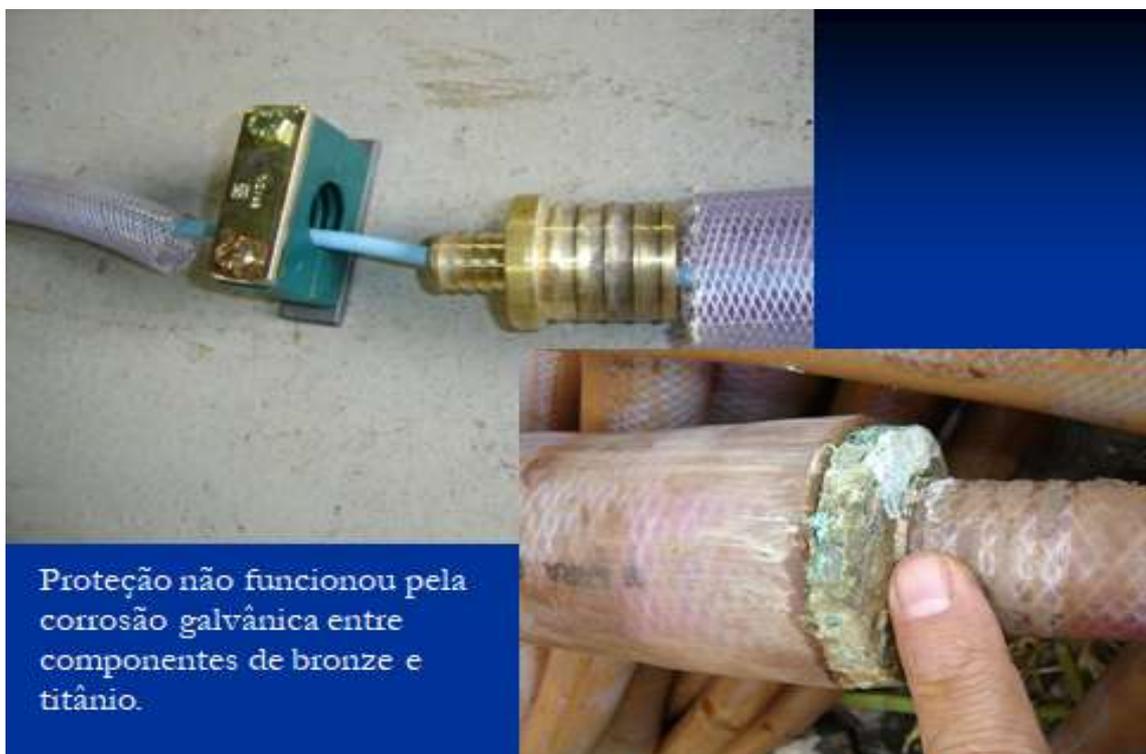
Figura 60: Uma das falhas do sistema instalado.

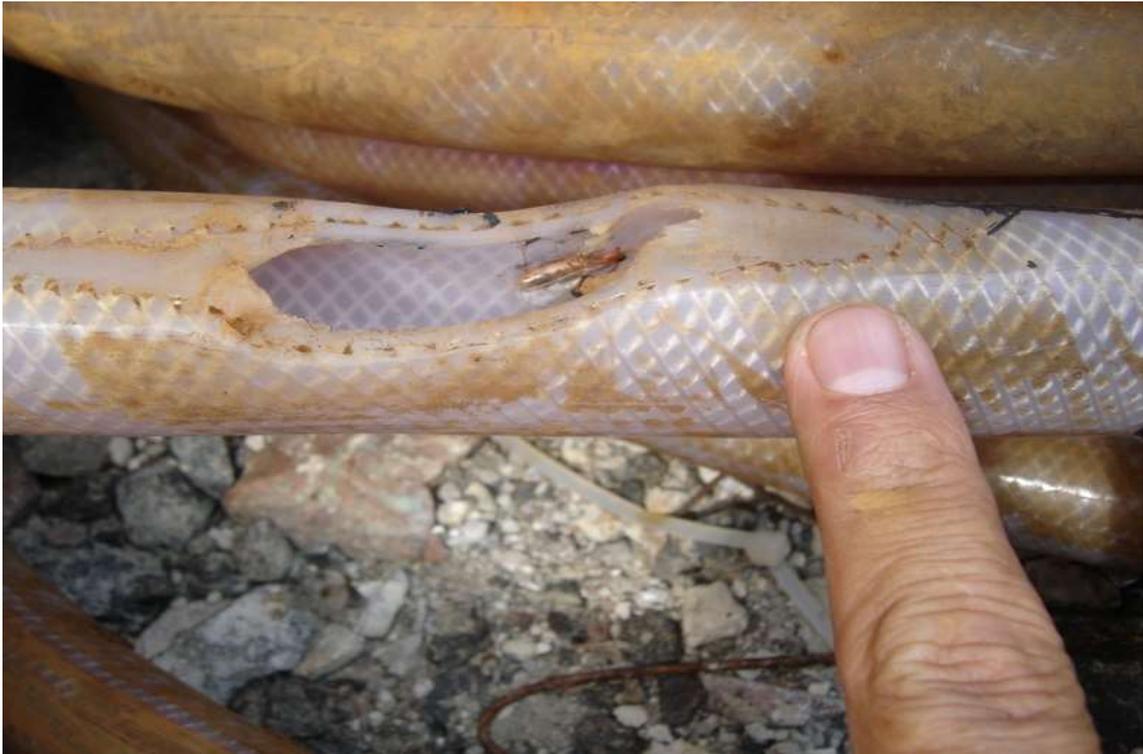
Figura 61: Atrito desgastou proteção e ocasionou curto circuito do sistema.

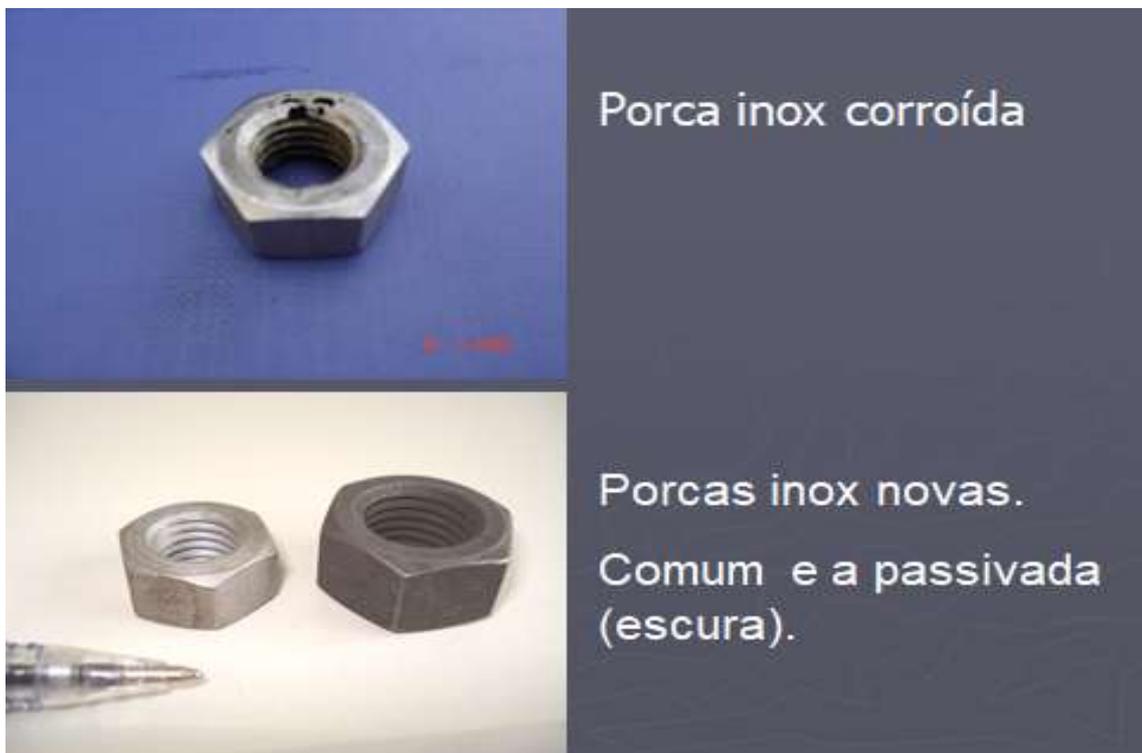
Porca inox corroída

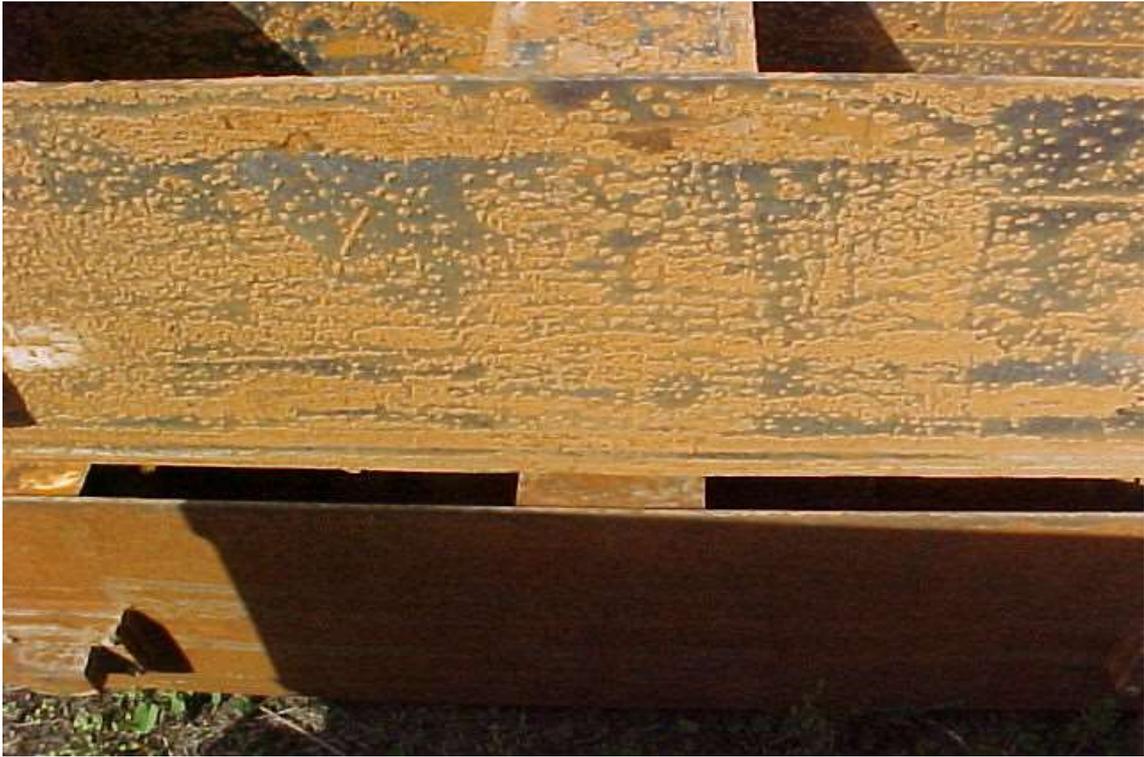
Figura 63: Tubérculos em comporta ensecadeira provisória sem pintura

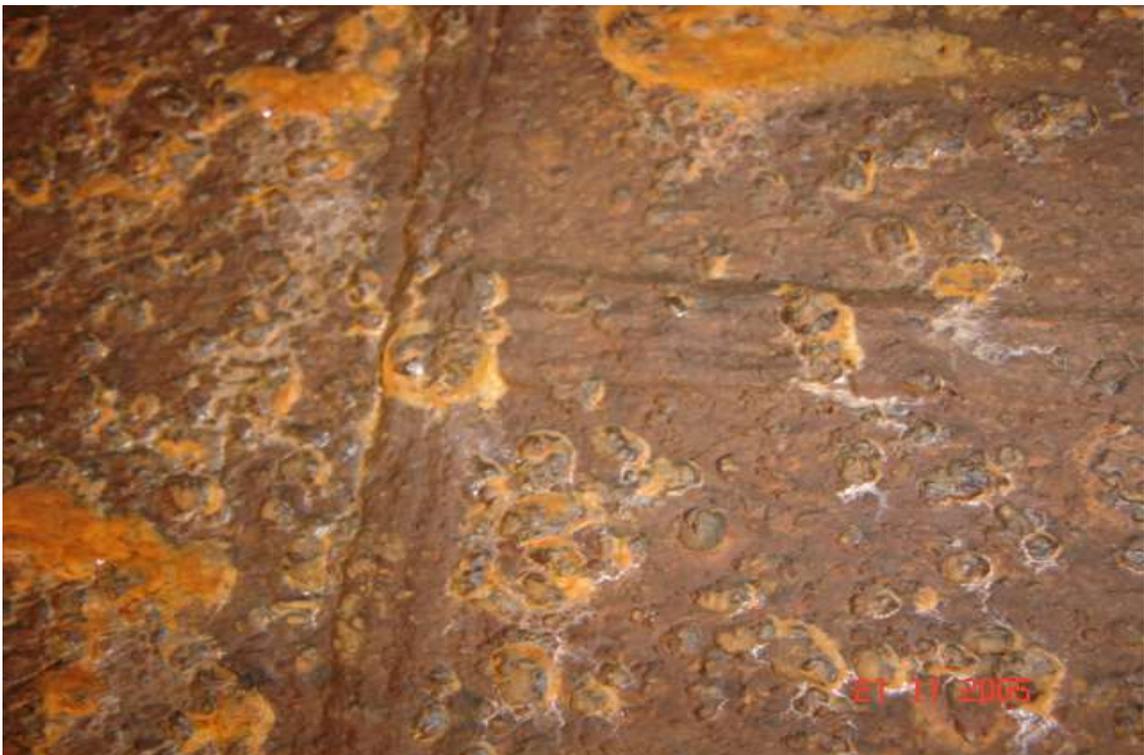
Figura 64: Situação do conduto forçado sem pintura material SAR-50 de 19 mm de espessura.

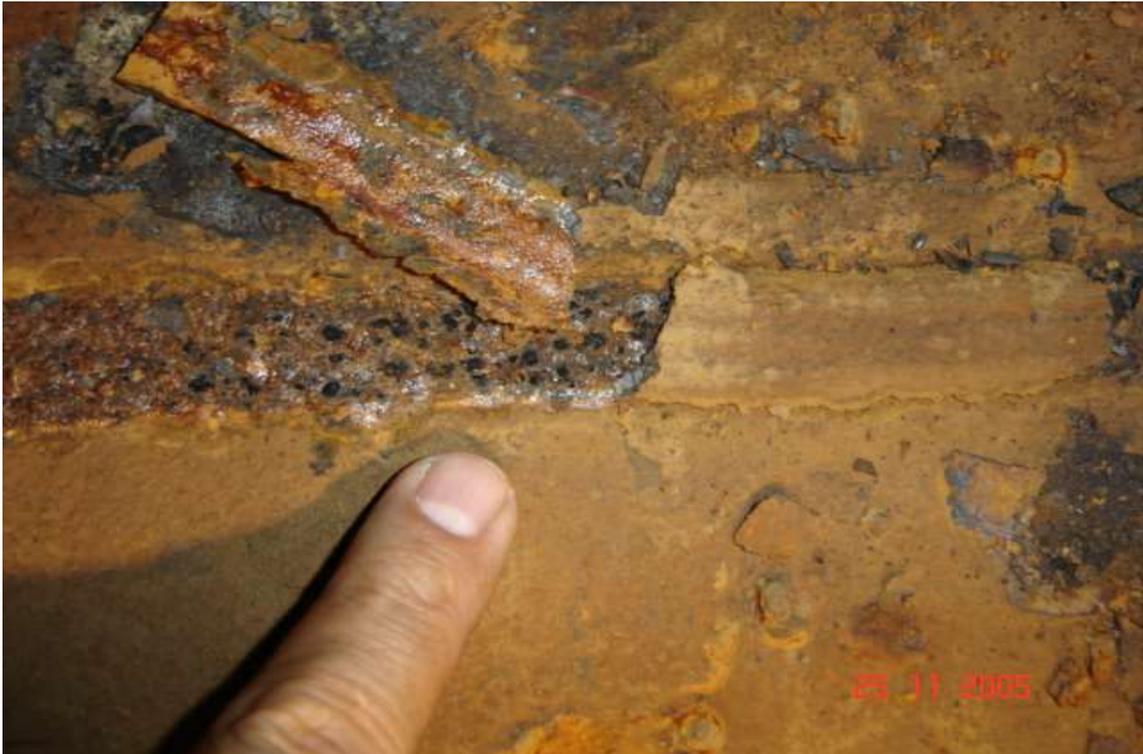
Figura 65: Corrosão removeu até cordão de acabamento da solda após 6.836 horas de operação.

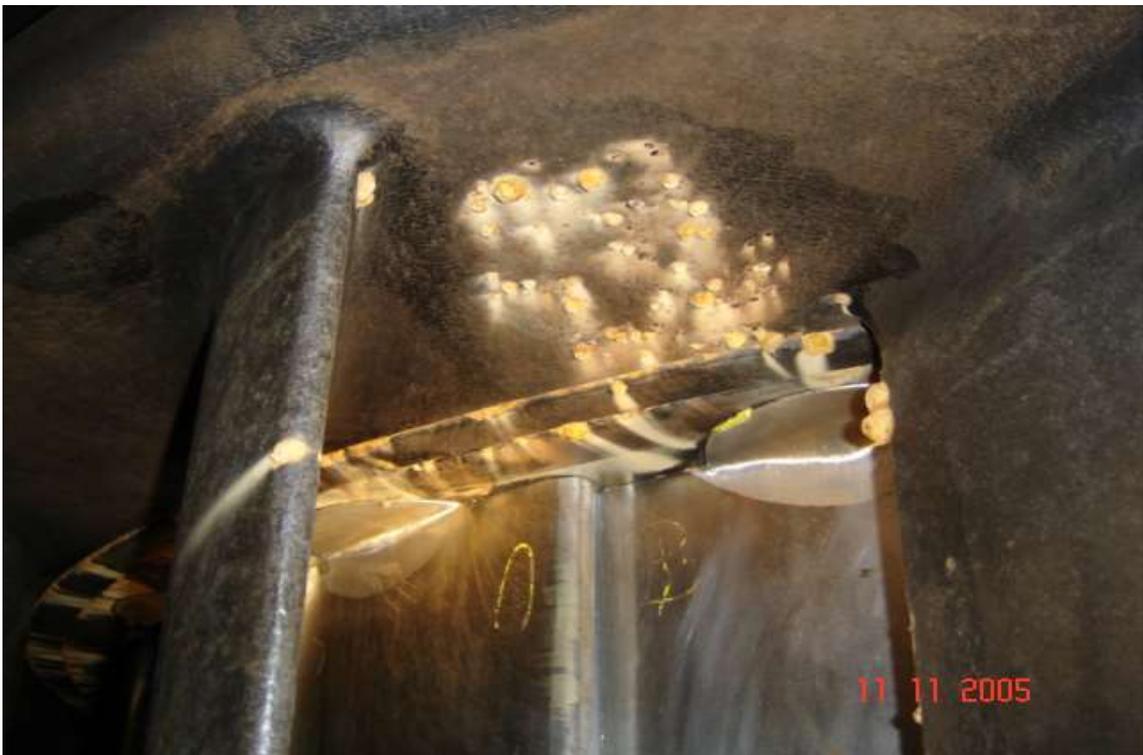
Figura 66: Corrosão no teto do pré-distribuidor

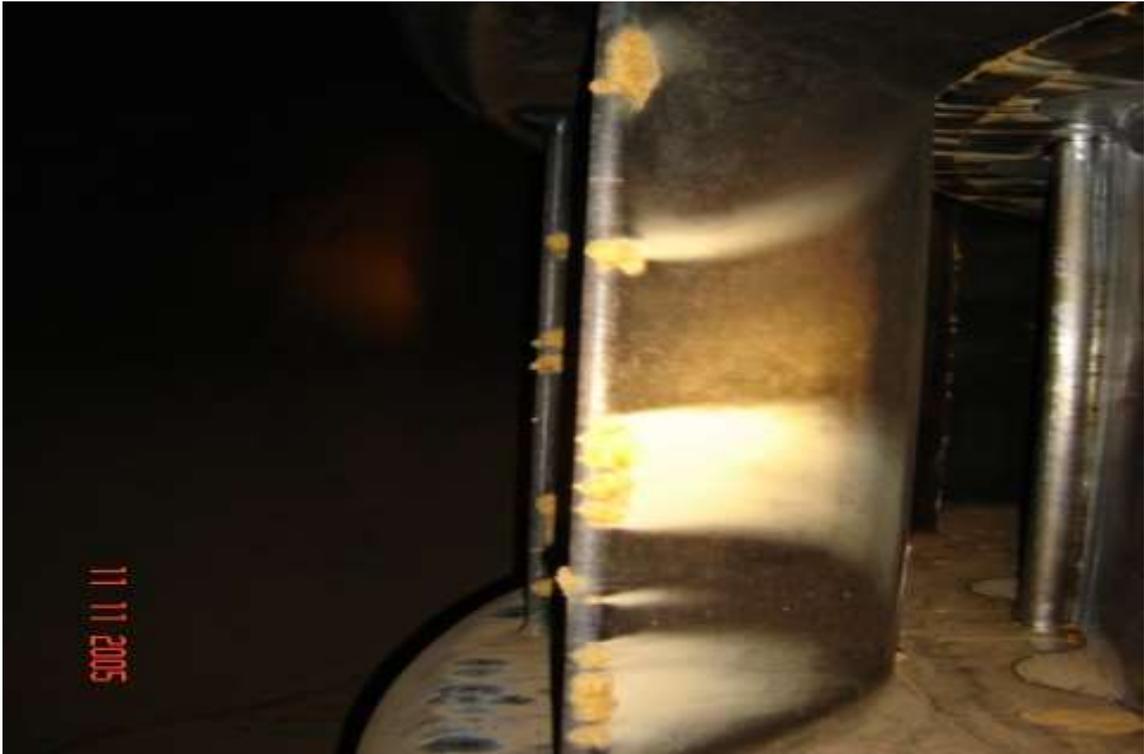
Figura 67: Tubérculos no vértice de palheta do pré-distribuidor com 360 h de operação.

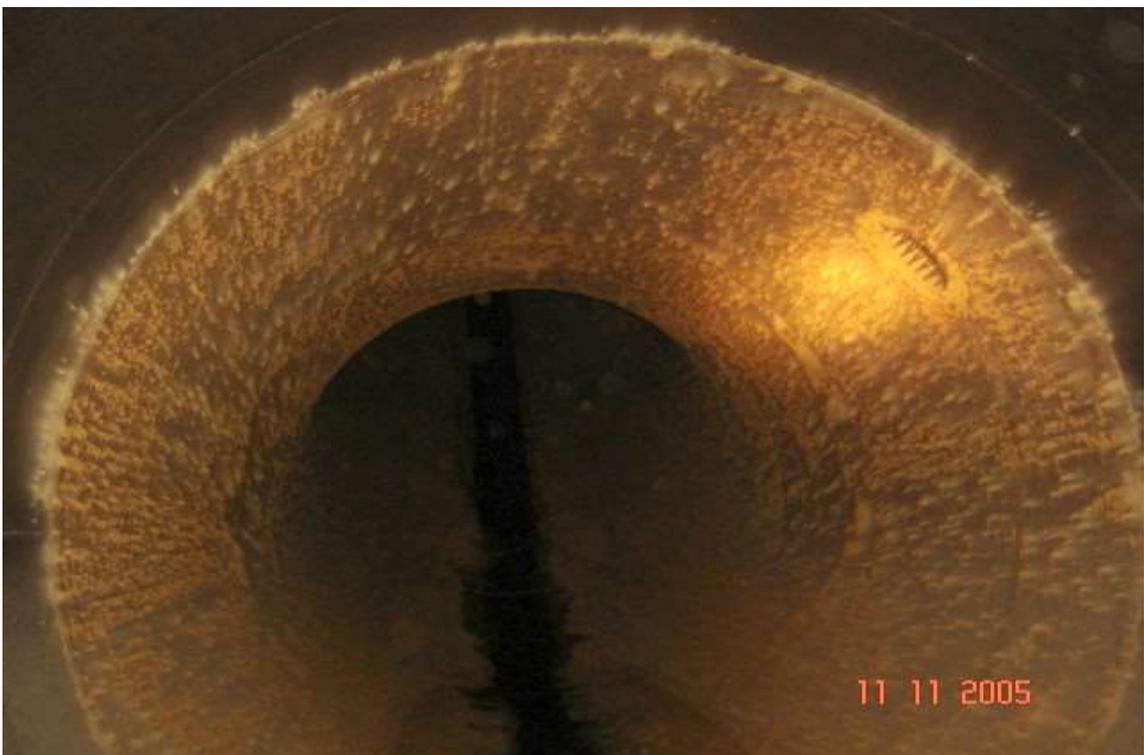
Figura 68: Visão da fronteira do pré-distribuidor pintado com conduto forçado sem pintura.

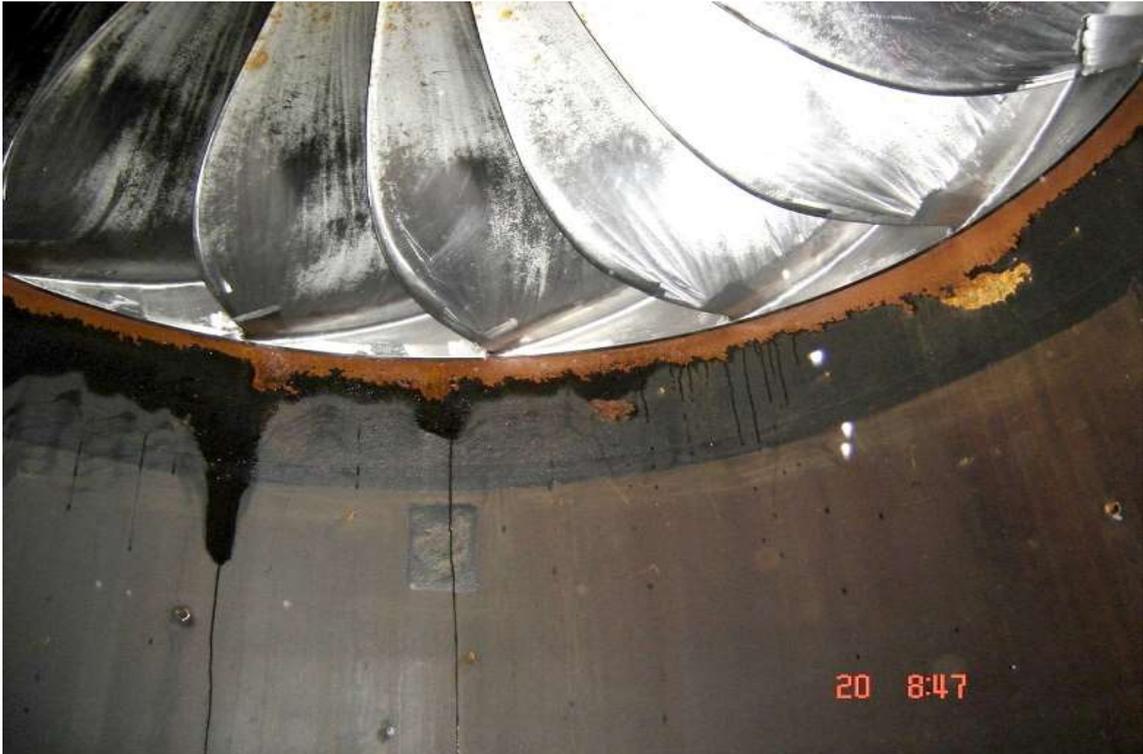
Figura 69: Corrosão na parte superior do aro de saída da turbina

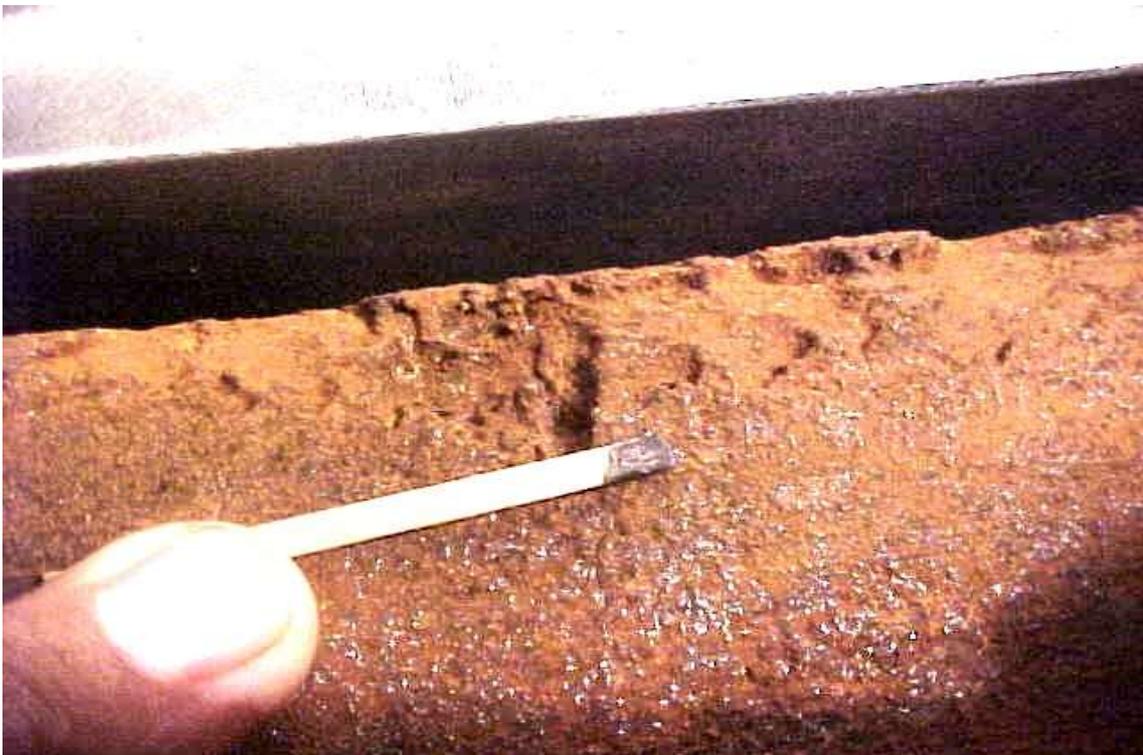
Figura 70: Erosão no aro de saída comparado ao palito de fósforo

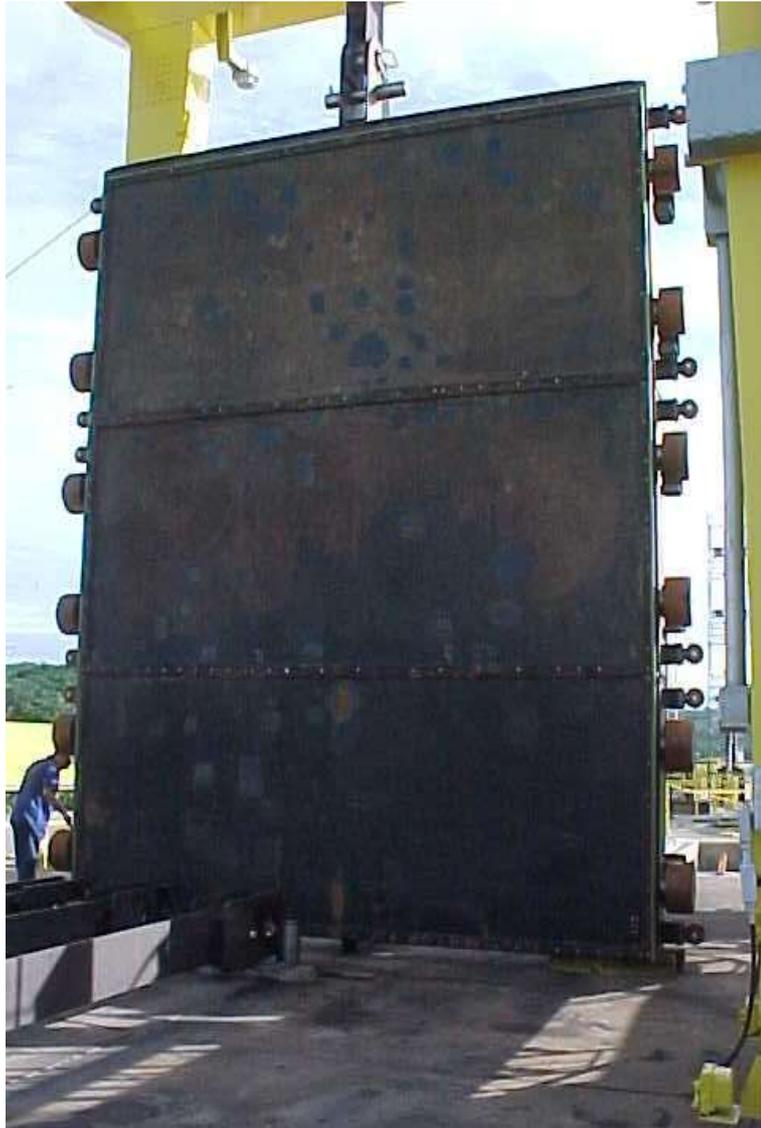
Figura 71: Comporta vagão inspeção após 1.240 horas de operação
