**A influência da Ferrobactéria e Bactéria Redutora
de Sulfato na corrosão de equipamentos de centrais
Hidrelétricas – da teoria ao campo.**

**Dissertação submetida ao Programa de Pós
Graduação em Engenharia Hídrica como parte dos
requisitos para obtenção do título de Mestre em
Engenharia Hídrica.**

Área de concentração: Geração Hidrelétrica

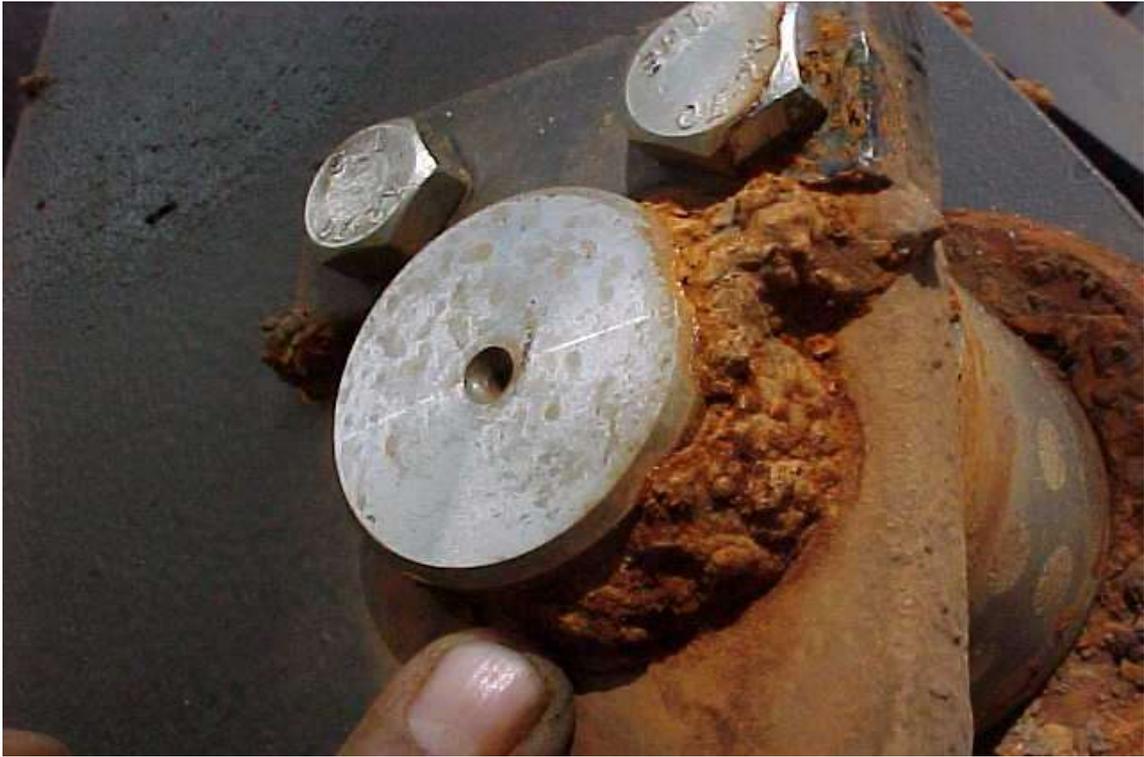
Figura 72: Corrosão no alojamento do eixo de rolete da comporta.

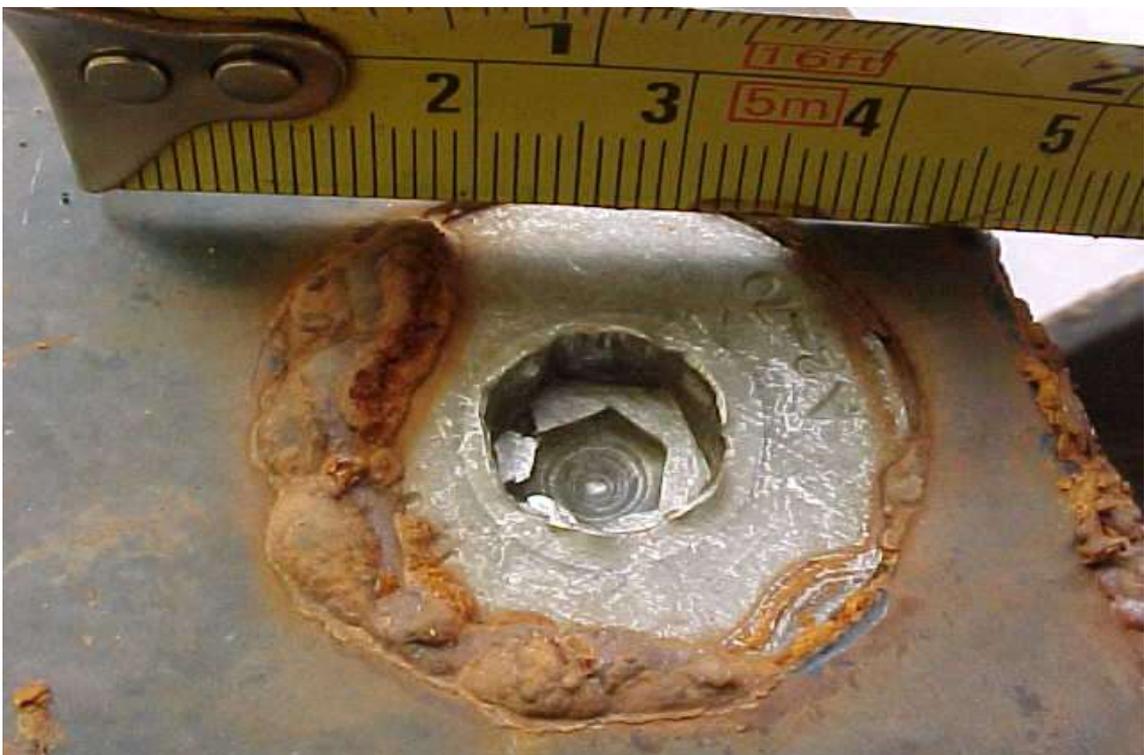
Figura 73: Corrosão no alojamento de parafusos de rodas.

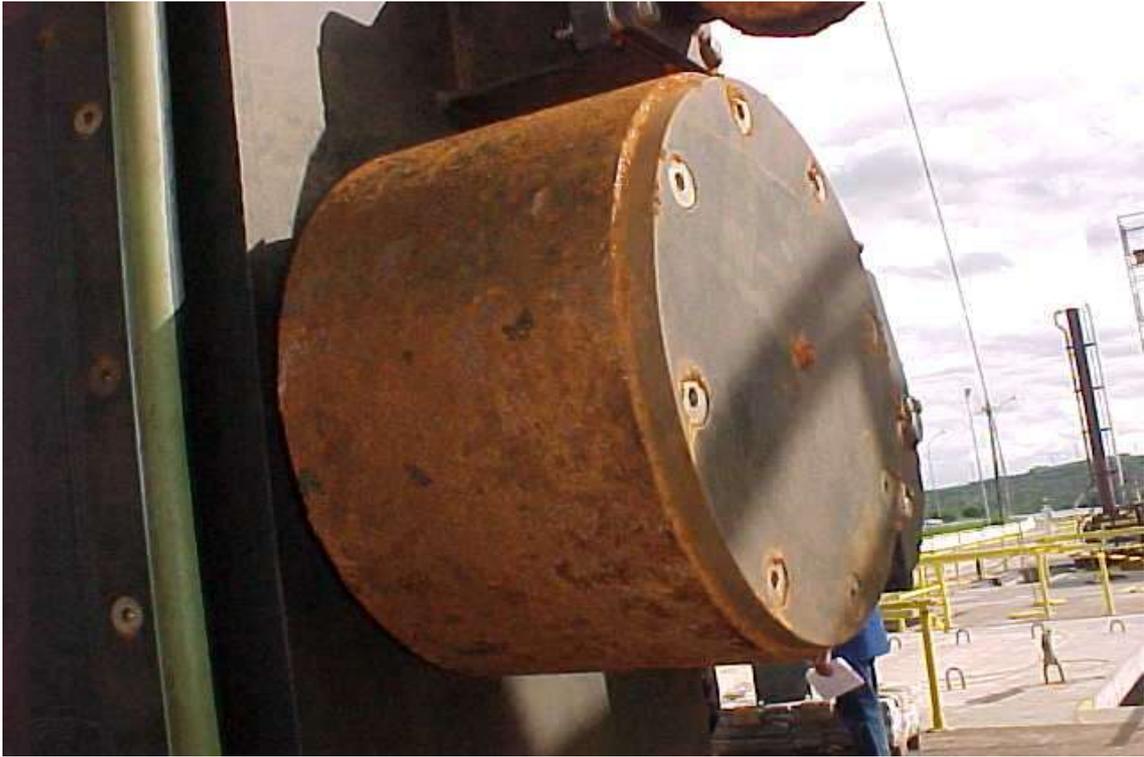
Figura 74: Corrosão na face de rolamento da roda da comporta.

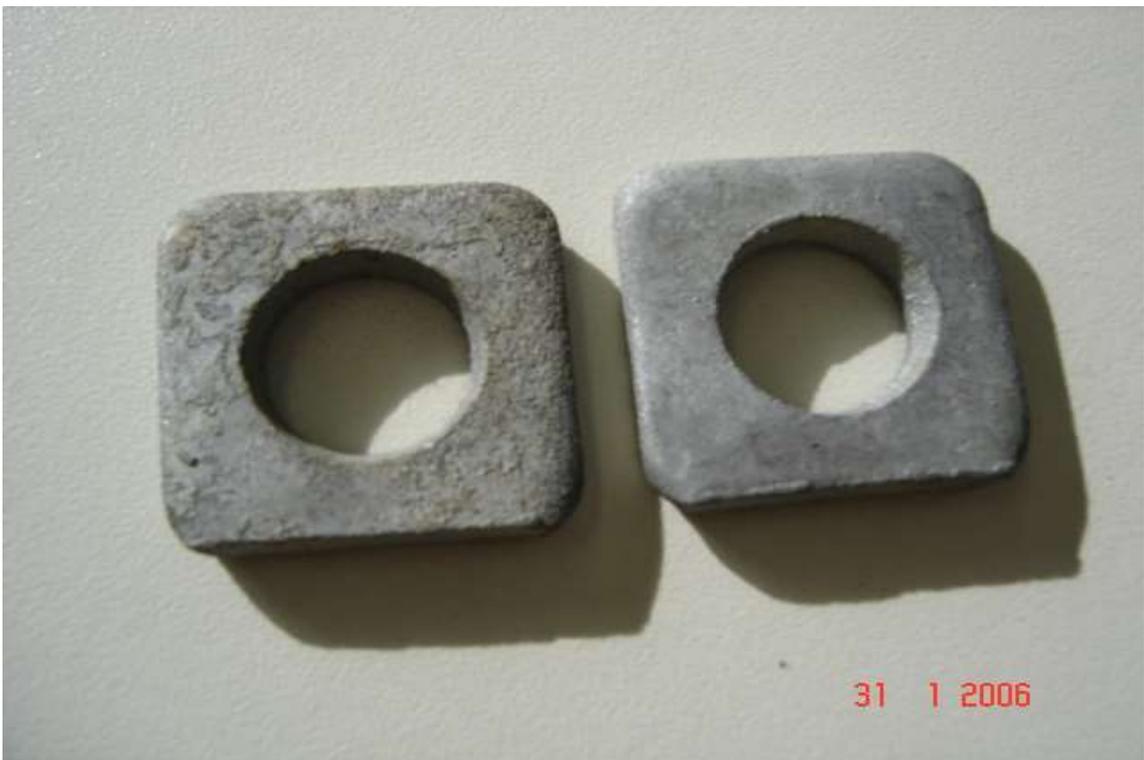
Figura 75: Na esquerda, arruela galvanizada a fogo após uma semana de imersão profunda no lago usina
