Competencia e Responsabilidade nas
obras de Engenharia

COORDENAÇÃO DE OBRA

"COMPETÊNCIA E RESPONSABILIDADE
NAS OBRAS DE ENGENHARIA"

2.2.4 - Pavilhão Exposição Gameleira

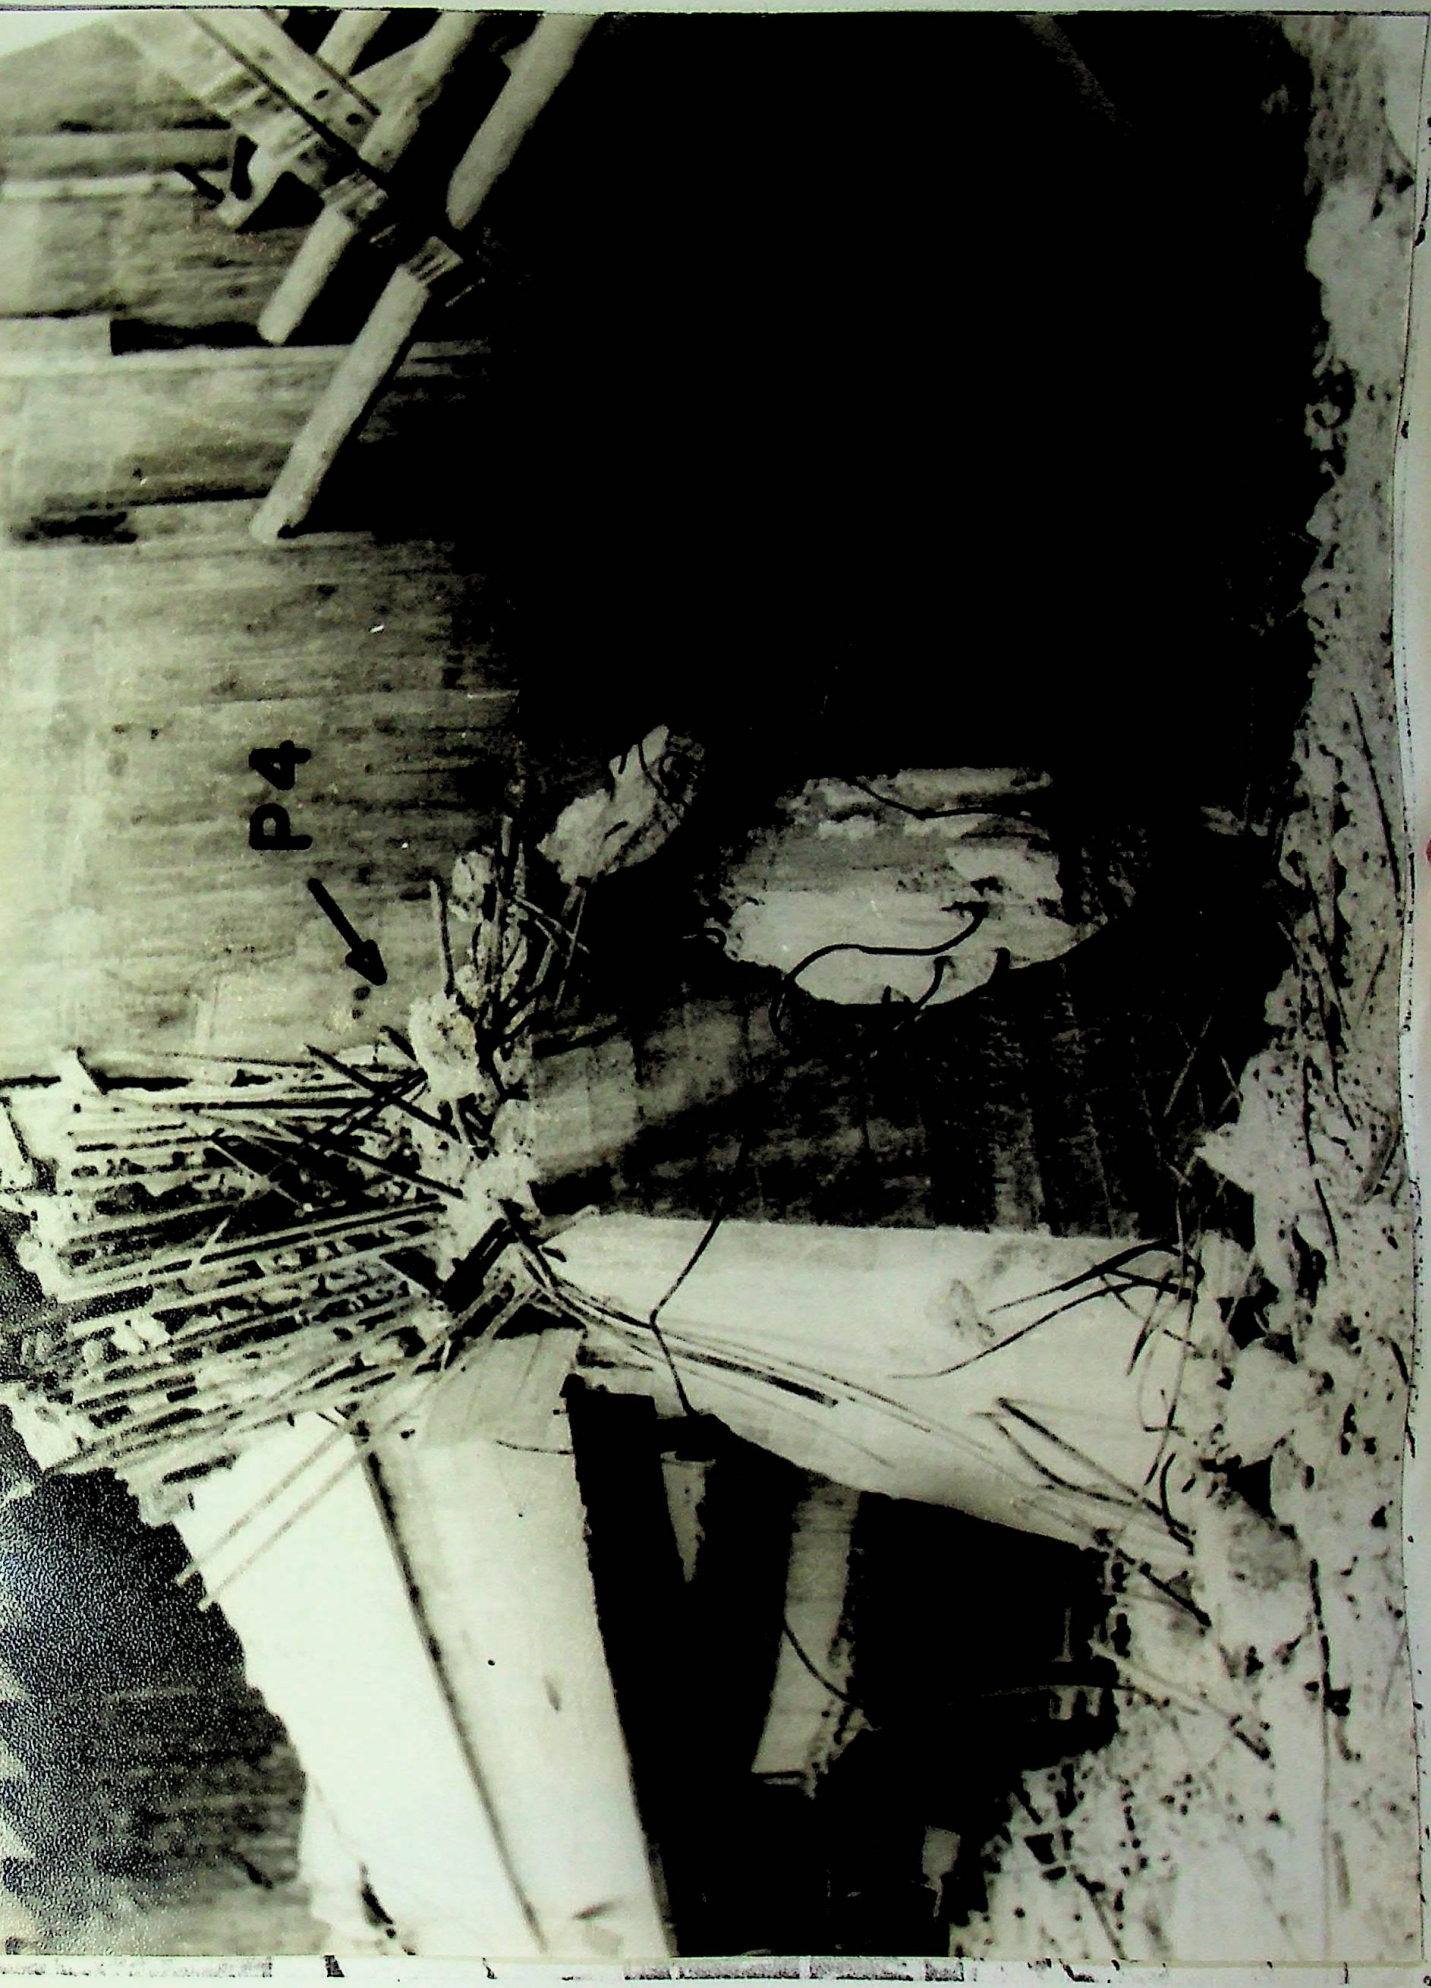
FIG. 5 - "RUINA DE P-4 DO PEG"

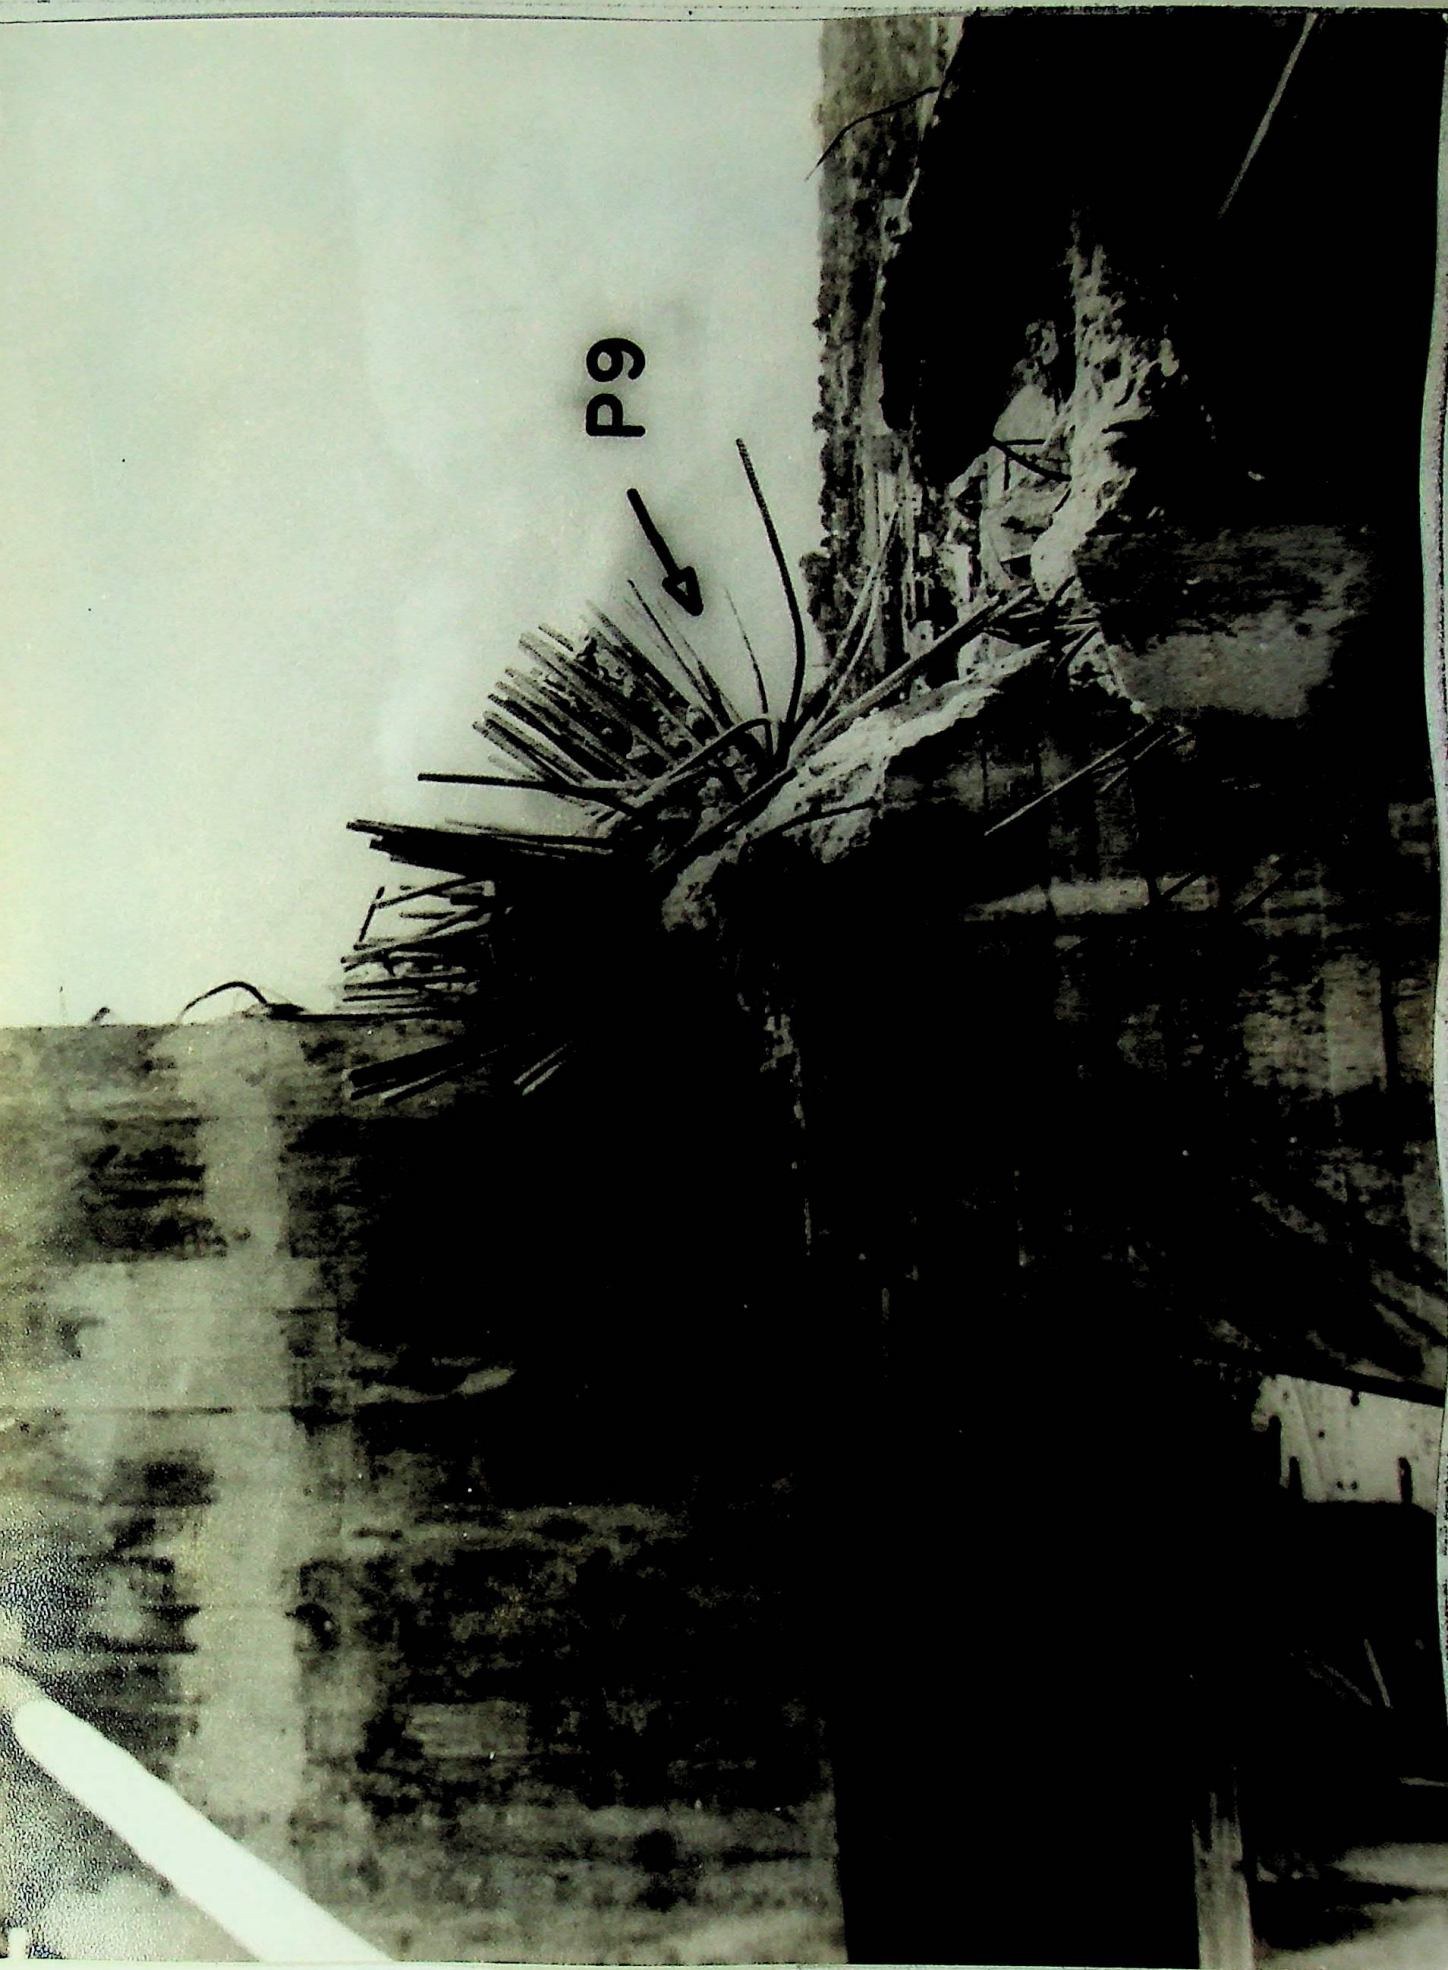
FIG. 6 - "ARENA DE P-9 DO PEG"
