**DEGRADAÇÃO DO SOLO PELA EROSÃO HÍDRICA E  
CAPACIDADE DE USO EM SUB-BACIA  
HIDROGRÁFICA PILOTO NO SUL DE MINAS  
GERAIS**

Dissertação submetida ao Programa da Pós-Graduação em Meio Ambiente e Recursos Hídricos como parte dos requisitos para obtenção do título de Mestre em Ciências em Meio Ambiente e Recursos Hídricos.

O estudo tem como objetivo o diagnóstico da degradação do solo pela erosão hídrica e o levantamento da capacidade de uso da terra na sub-bacia hidrográfica do ribeirão José Pereira, município de Itajubá, MG.

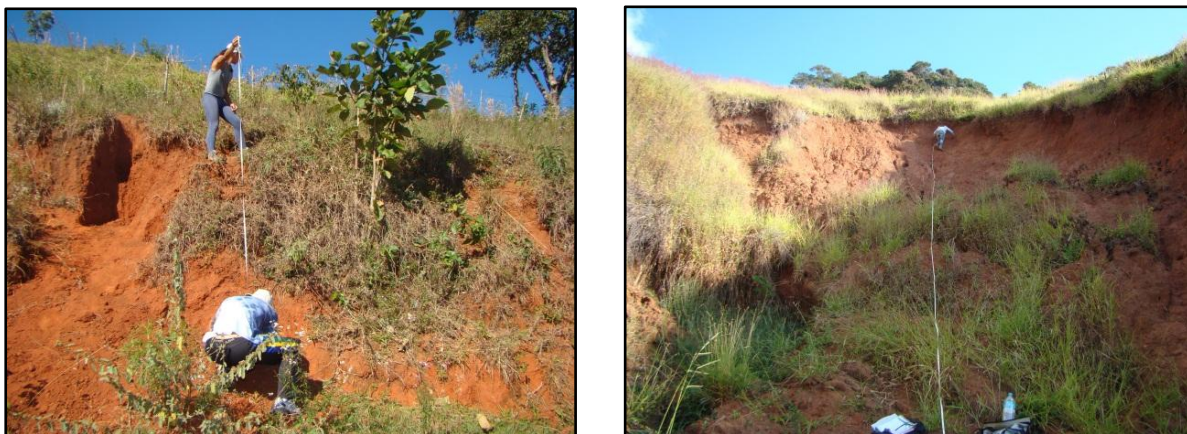
**Figura 4.10:** Mensuração das áreas degradadas, realizada com trena ou régua graduada, durante a etapa de caracterização.

Para a caracterização da área foi preenchida uma ficha de avaliação, composta por 13 itens (Apêndice I), a fim de reunir a maior quantidade de informações, tais como: localização, tipo de degradação, fenomenologia, uso e ocupação, posição na encosta, características do entorno, dentre outros. Esses dados embasaram o diagnóstico e a discussão dos resultados. A etapa de caracterização envolveu, ainda, a mensuração da área, realizada com trena e réguas graduadas (Figura 4.10).

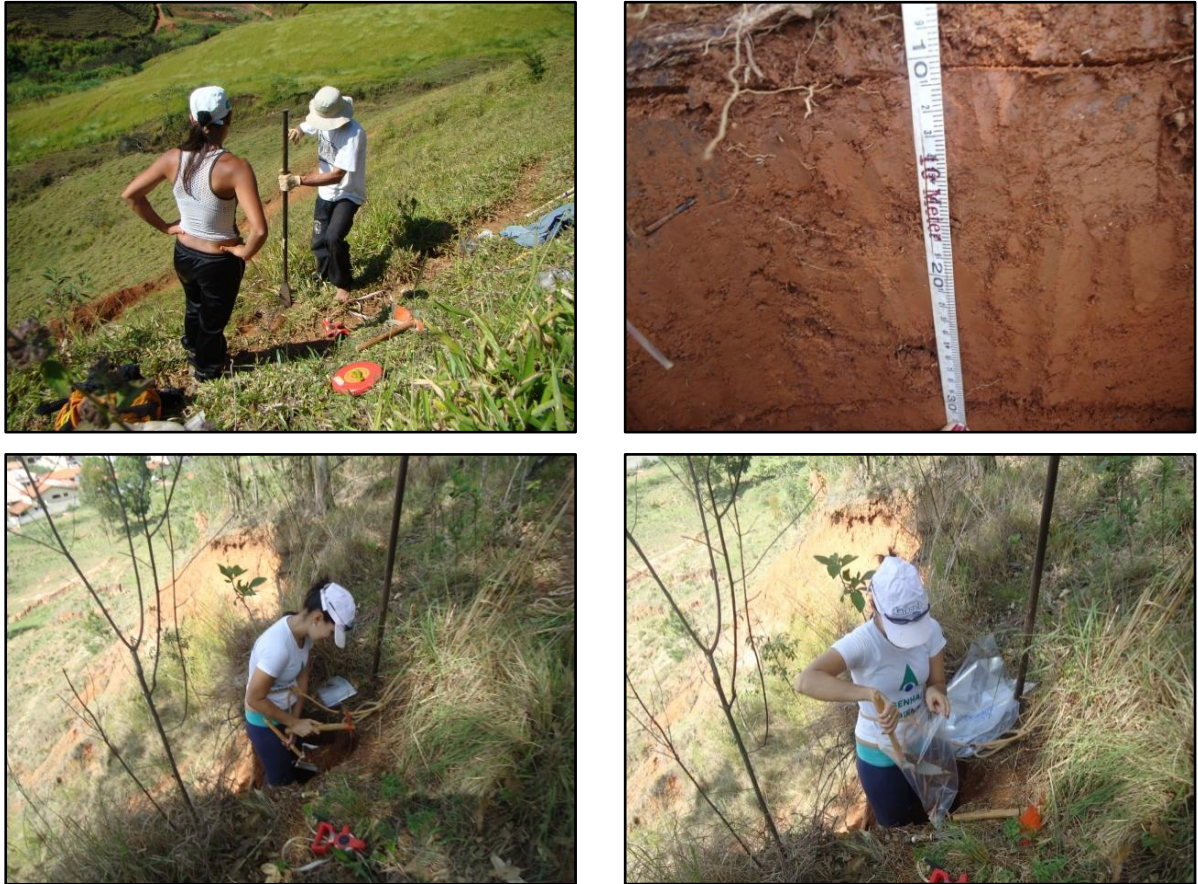
**Figura 4.11:** Procedimentos de coleta de amostras deformadas de solo.

As amostras deformadas foram coletadas em quatro profundidades: de 0 a 10 cm, de 10 a 30 cm, de 30 a 60 cm e de 60 a 90 cm. Para a amostragem foi necessária a limpeza da parte exposta do solo, realizada com o auxílio de uma escavadeira manual. Posteriormente, o

solo foi coletado com uma enxadinha e acondicionado em sacos plásticos previamente identificados (Figura 4.11).

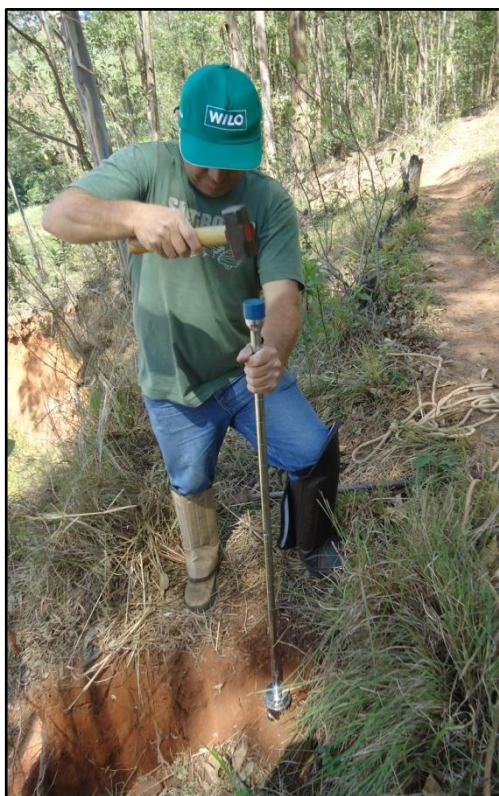
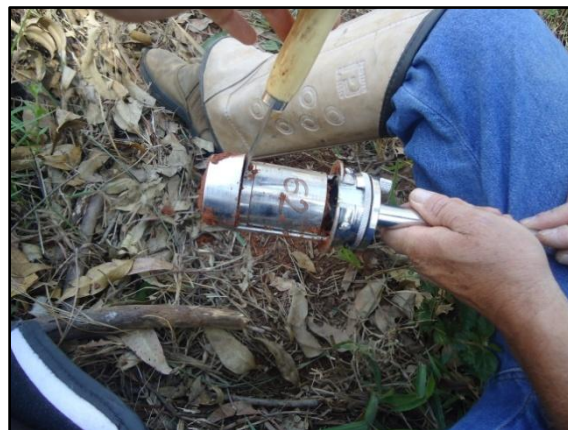
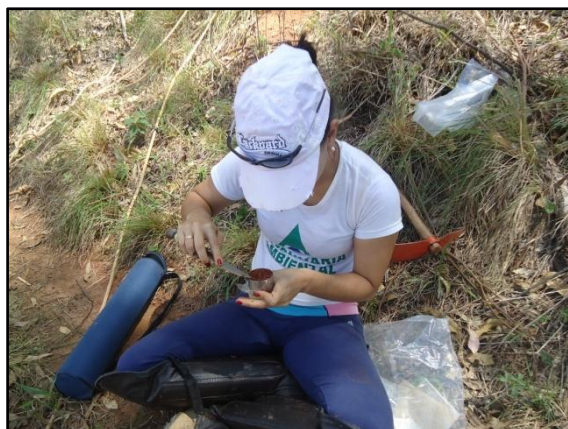
**Figura 4.12:** Procedimentos de coleta de amostras indeformadas de solo.

As amostras indeformadas foram coletadas em três profundidades: de 10 a 30 cm, de 30 a 60 cm e de 60 a 90 cm. A coleta foi realizada com auxílio de um Amostrador de Uhland e anéis metálicos de 100 cm<sup>3</sup>, com o cuidado de não destorroar e deformar a amostra. A porção de solo sobressalente a borda do anel foi removida cuidadosamente com uma faca e o anel acondicionado em sacos plásticos previamente identificados e encaminhados para o laboratório (Figura 4.12).

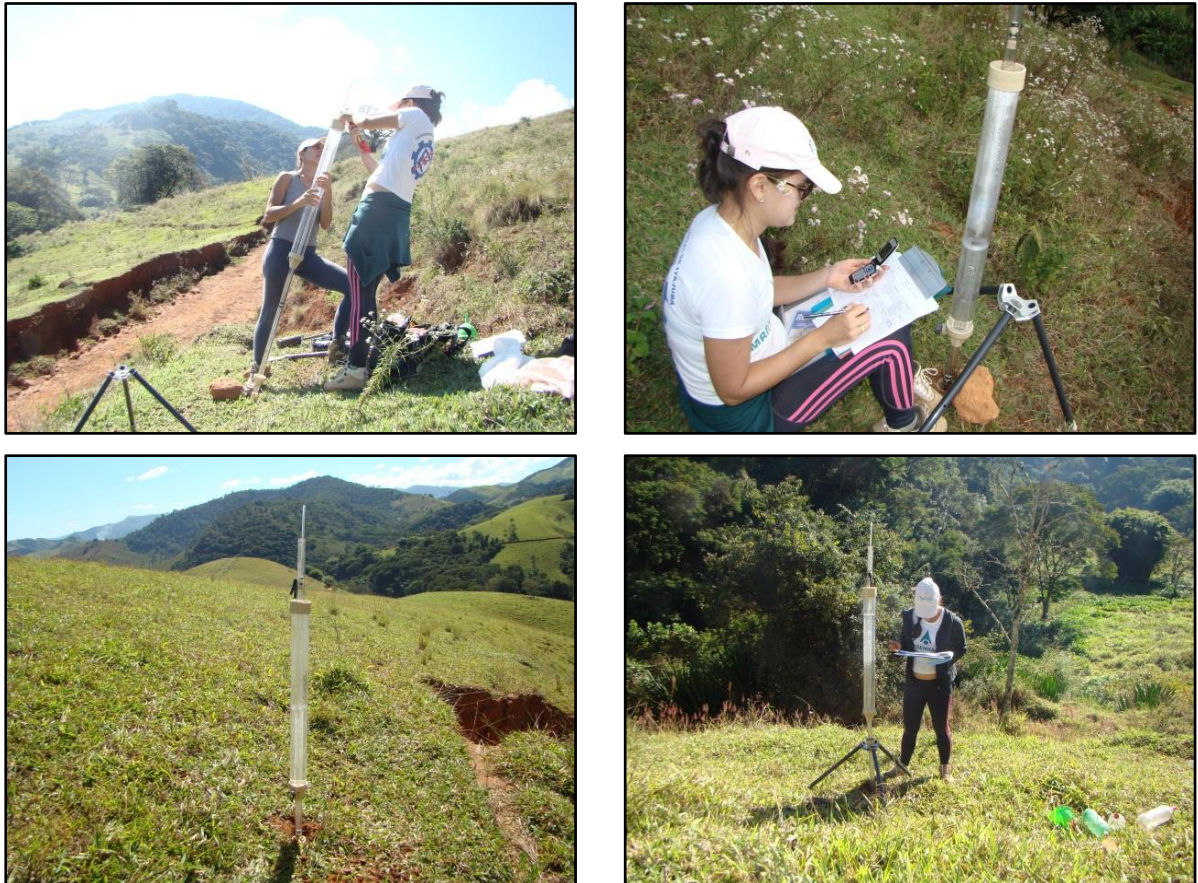
equipamento por completo foi necessário a remoção do ar com a utilização de uma bomba de vácuo. Posteriormente, o permeâmetro foi colocado no furo e estabelecida uma carga constante de 5 cm (recomendada no manual). A carga gerou uma turbulência e quando o nível de água se estabilizou, foram iniciadas leituras em intervalos de 2 minutos, até atingir, no mínimo, 20 leituras (Figura 4.13).

**Figura 4.13:** Ensaios realizados com o Permeâmetro de Guelph.

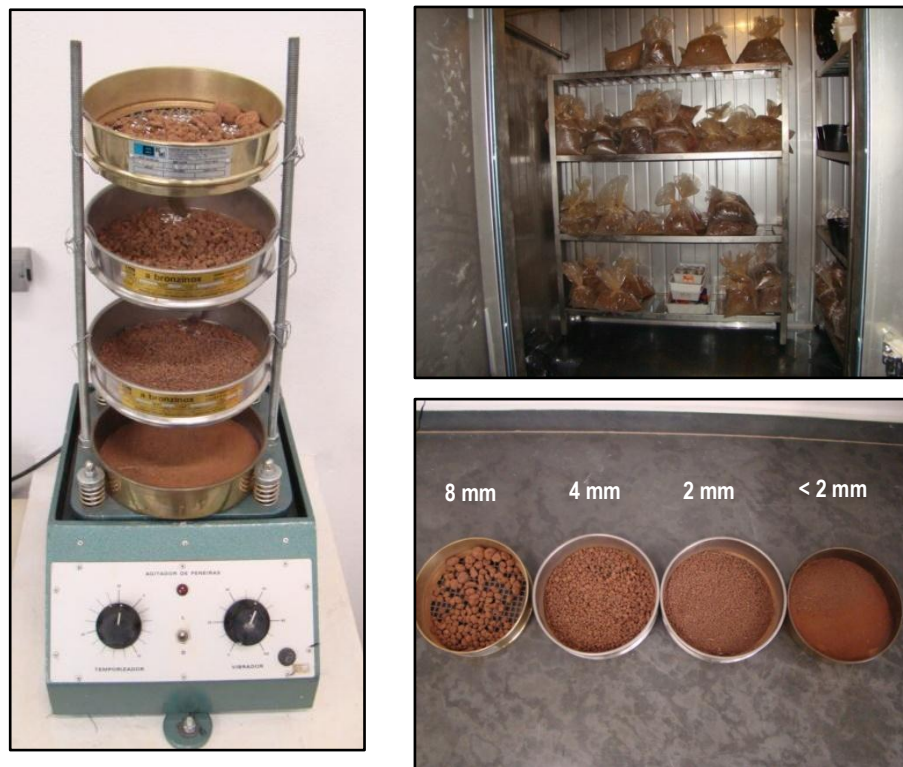
**Figura 4.14:** Preparação das amostras de solo para as análises laboratoriais.

Após a coleta em campo, as amostras deformadas de solo foram mantidas em câmara fria até o momento de sua utilização. Anteriormente ao início das análises, as amostras foram transferidas para bandejas plásticas, espalhadas e os torrões existentes destorroados manualmente. As bandejas foram deixadas em local seco e ventilado até a completa dessecação ao ar. Posteriormente, o solo foi passado em um conjunto de três peneiras (com malhas de 8, 4 e 2 mm), com o auxílio de um agitador mecânico (Figura 4.14).

Os agregados retidos na peneira de 4 mm foram utilizados para determinação de estabilidade via seca e úmida. Já as amostras de solo menores que 2 mm, retidas no fundo do conjunto de peneiras, foram utilizadas para análise de textura e carbono orgânico total.

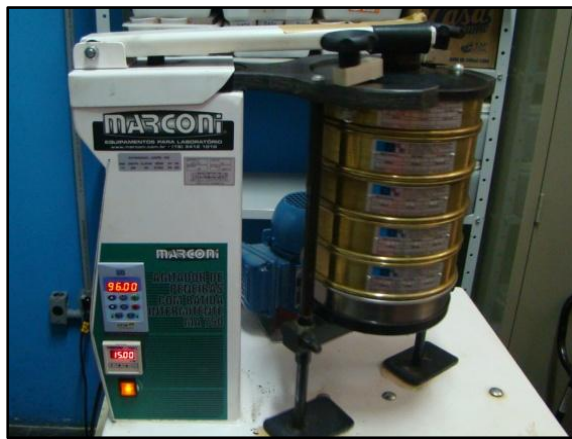
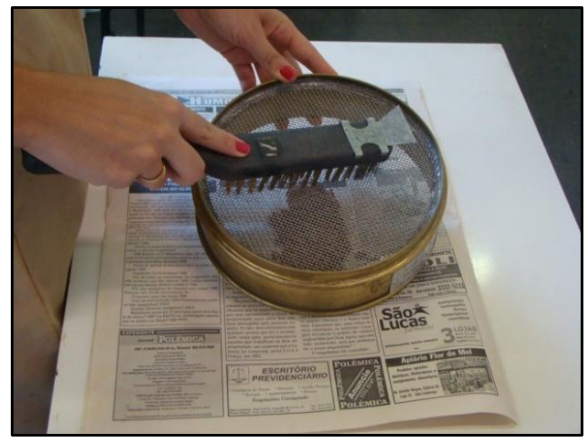
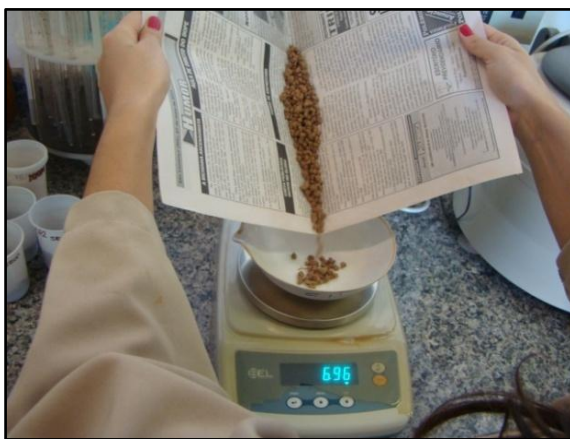
Para determinar a estabilidade de agregados via seca, primeiramente foram pesadas quatro amostras de 50 g dos agregados retidos na peneira de 4 mm. Uma das amostras foi transferida para lata de alumínio de peso conhecido, levada para estufa a 105 °C por uma noite, esfriada e pesada, para determinação da umidade residual. As outras amostras foram colocadas em conjuntos de peneiras de malhas 2, 1, 0,5, 0,25 e 0,106 mm, transferidas para agitador orbital com batidas intermitentes durante 15 minutos. Após esse período, os agregados retidos em cada peneira foram transferidos para uma folha de jornal e, posteriormente, para cadinhos de porcelana, que em seguida foram pesados em balança digital com precisão de dois dígitos (Figura 4.16).

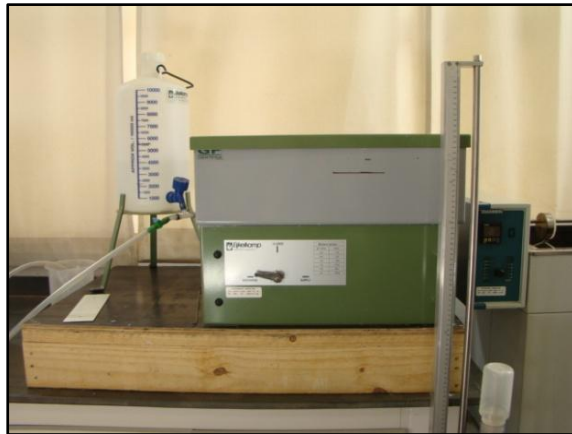
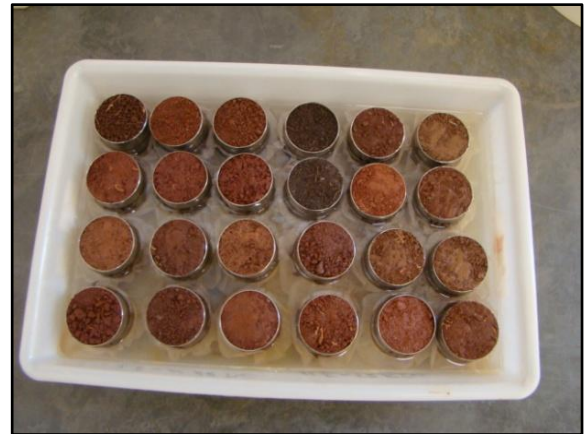
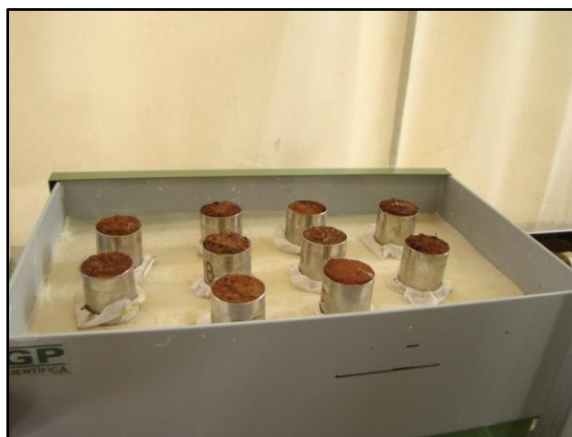
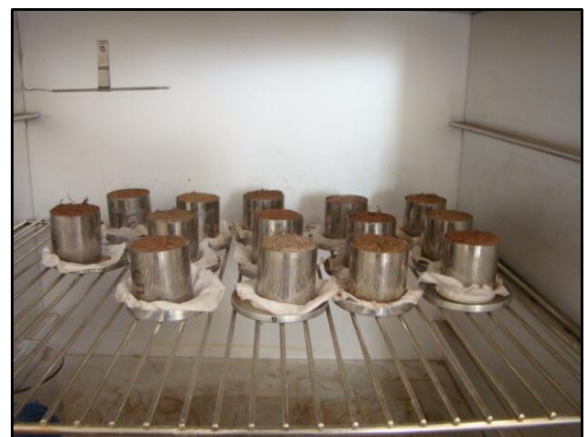
**Figura 4.18:** Procedimento para determinação da porosidade: (a) mesa de tensão (b) saturação dos anéis em bandeja com água (c) sucção dos anéis na mesa de tensão (d) secagem das amostras em estufa.

As variáveis relacionadas à porosidade foram determinadas pelo Método da Mesa de Tensão (EIJKELKAMP, 2007) (Figura 4.18). Os anéis com as amostras indeformadas de solo foram inseridos em bandeja com água, para saturação. Para evitar o contato direto da amostra com a bandeja foram colocados, na parte inferior dos anéis, discos de tecido filtro, presos por elásticos, ambos com pesos conhecidos.

Após a saturação, os anéis foram transferidos para a mesa de tensão, já devidamente preparada, e mantidos em repouso por um dia. No dia seguinte foi aplicado um nível de sucção correspondente a 60 cm de altura de coluna d'água, valor de pressão que retira a água dos macroporos ( $\theta > 0,05$  mm). Nessa fase, os anéis eram removidos da mesa e pesados frequentemente até a estabilização do peso. Quando as amostras apresentaram estabilização, os pesos dos anéis, incluindo tecido e elástico foram anotados ( $P_1$ ).

Posteriormente a estabilização, os tecidos filtro e os elásticos foram removidos e os anéis transferidos para estufa a 105°C durante 48 horas. As amostras de solo já secas foram retiradas dos anéis e pesadas com auxílio de um cadinho de porcelana. Os pesos das amostras secas foram anotados ( $P_2'$ ).

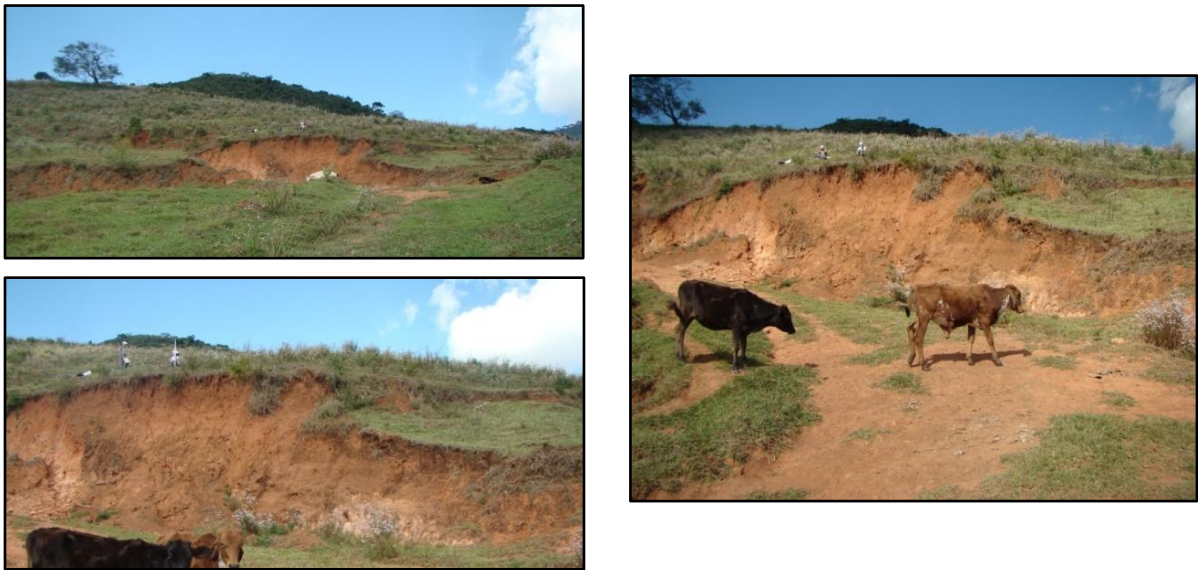
**Figura 5.2:** Deslocamento de massa em corte de estrada, área degradada D1.

Devido à compactação da estrada, durante eventos de chuvas erosivas, provavelmente, há o aumento do escoamento superficial que se concentra na base do talude, removendo material do horizonte C (exposto pelo corte), causando a desestabilização do talude e, conseqüentemente, o deslocamento de massa (Figura 5.2). A área degradada ocorre no terço médio da encosta, com forma convexa, em Cambissolo Háplico e na declividade de aproximadamente 52%.

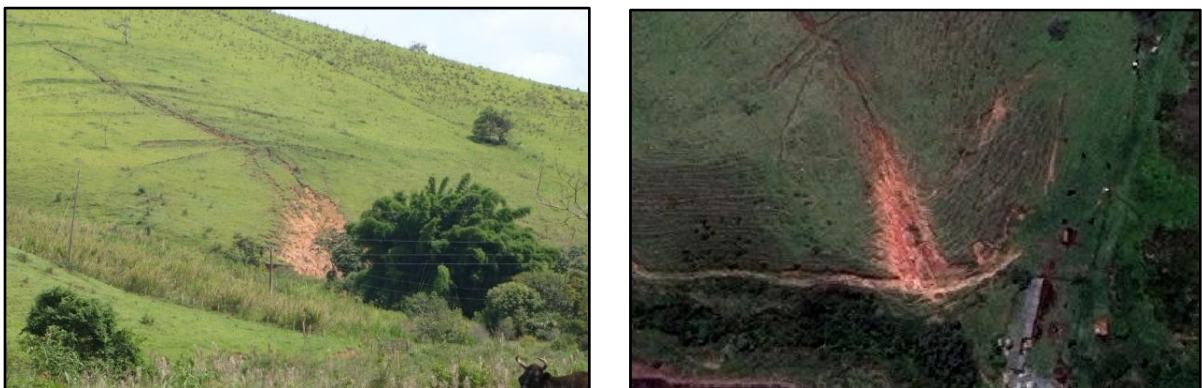
**Figura 5.3:** Erosão em sulcos associada à erosão laminar em pastagem, área degradada D2.

Essa área é caracterizada por erosão em sulcos, ocorrida em pastagem, no terço inferior da encosta, com forma convexa, em Argissolo Vermelho-Amarelo e na declividade de 34,12%. O processo erosivo foi originado por meio da concentração de escoamento superficial em caminho preferencial do gado, o que causou o aprofundamento dos sulcos e a remoção de grande quantidade de solo (Figura 5.3).

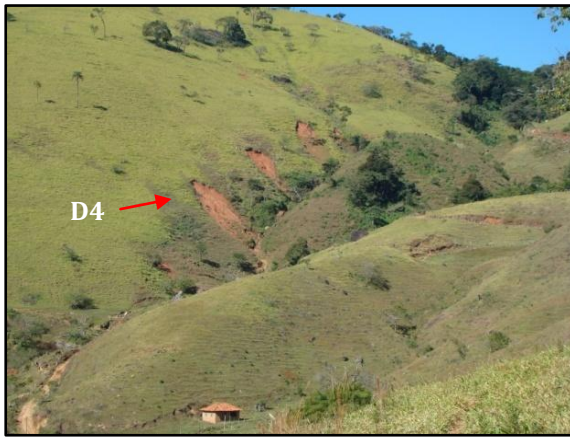
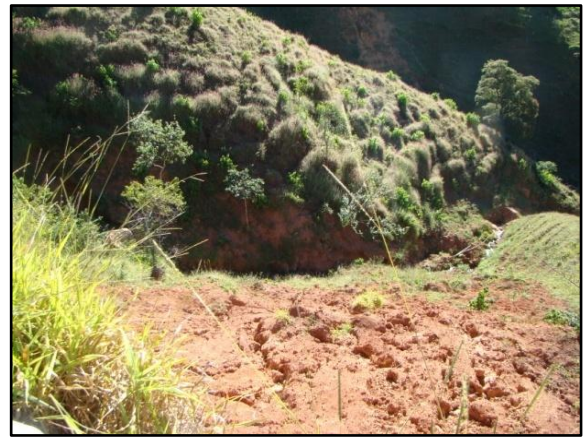
**Figura 5.5:** Deslocamento de massa em encosta, área degradada D4.

Essa área degradada é o primeiro de três deslocamentos de massa, situados em área de pastagem, no terço inferior da encosta, com forma convexa, em Cambissolo Háplico e na declividade de, aproximadamente, 56%. Possivelmente, o deslocamento tenha sido deflagrado por meio da ação conjunta da precipitação, alta declividade e menor profundidade efetiva do solo (Figura 5.5).

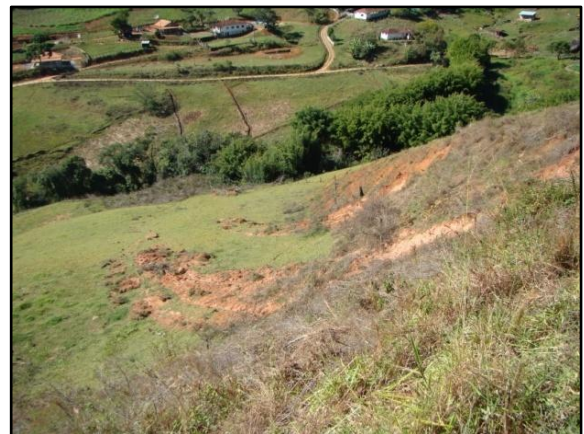
**Figura 5.6:** Deslocamento de massa em encosta, área degradada D5.

É caracterizada por um deslocamento de massa reincidente (Figura 5.6). A degradação está localizada em área de pastagem, nos terço médio da encosta, com forma convexa, em Argissolo Vermelho-Amarelo e na declividade de 70,9%. Foi observada a atuação da erosão hídrica, na forma de sulcos, sobre o material exposto pelo deslocamento de massa.

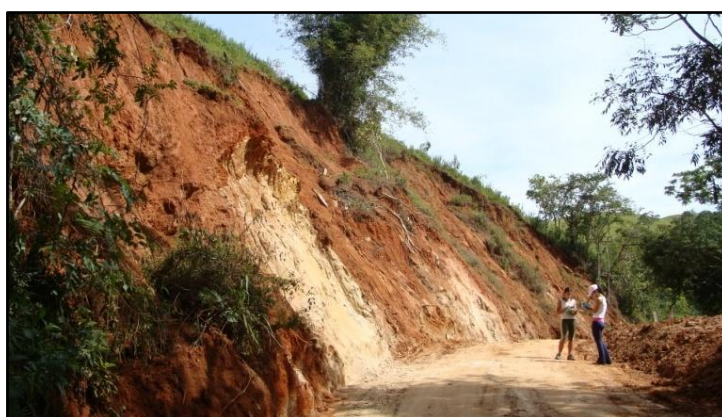
**Figura 5.7:** Deslocamento de massa em corte de estrada, área degradada D6.

Essa área é representada por um deslocamento de massa em corte de estrada, situado em área de pastagem, sobre Argissolo Vermelho-Amarelo, na declividade de 49,4%. Em campo, foi verificado que o corte do talude expôs o horizonte C e também o saprolito. A pouca estruturação dos materiais dessas camadas, juntamente com o fluxo de escoamento, em dias de chuva, na base do talude, contribuíram para a desestabilização e consequente deslocamento (Figura 5.7).

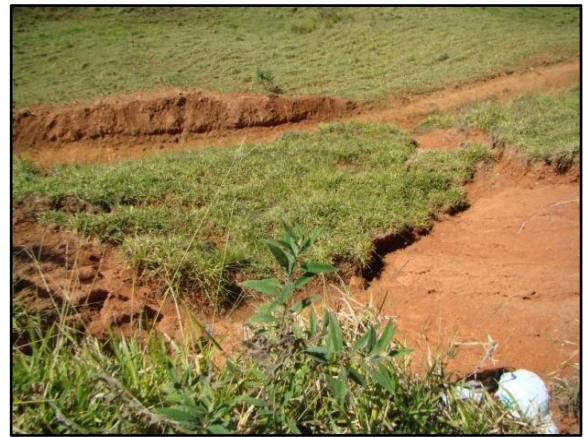
**Figura 5.8:** Deslocamento de massa em corte de estrada, área degradada D7.

Assim como a D6, a área degradada D7 é também um deslocamento de massa em corte de estrada, realizado no terço médio de encosta, com forma convexa, na declividade de 62,4% e em terreno utilizado para pastagem, onde ocorre Cambissolo Háplico (Figura 5.8).

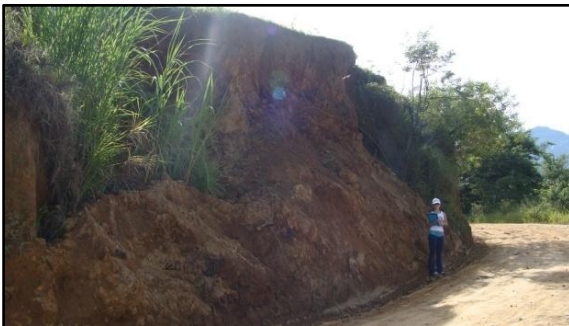
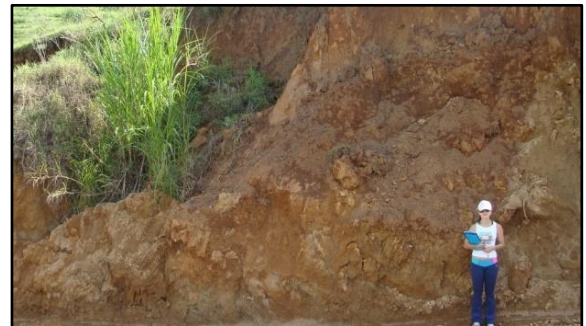
**Figura 5.9:** Deslocamento de massa em corte de estrada, área degradada D8.

Essa área também é um deslocamento de massa em corte de estrada, na declividade de aproximadamente 53%, em área de pastagem sobre Argissolo (Figura 5.9). A estrada não possui sistema de drenagem e em períodos de chuva, a água se concentra nas margens da via e no sopé do talude. Além disso, verifica-se que o ângulo de recuo está alto.

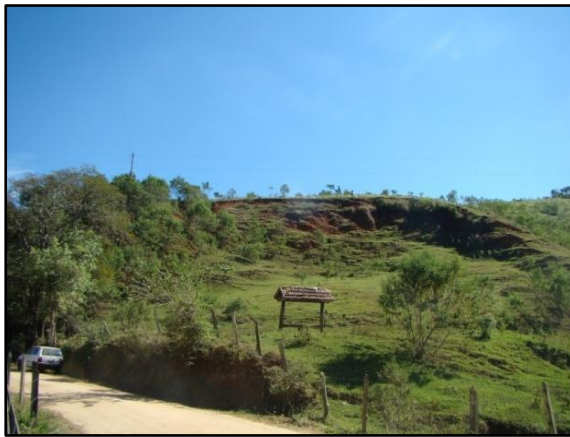
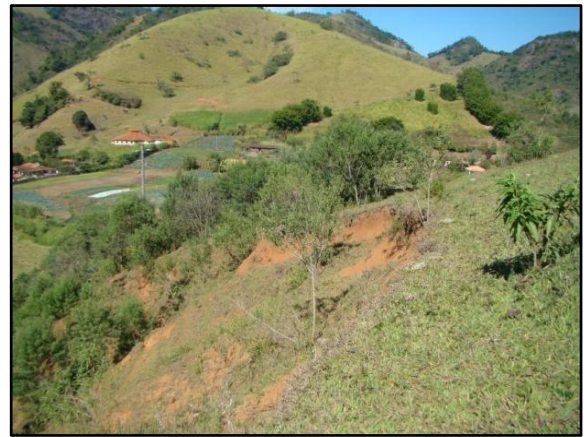
**Figura 5.10:** Deslocamento de massa em processo de estabilização, área degradada D9.

Trata-se de um deslocamento de massa em processo de estabilização, no terço superior da encosta, em área de pastagem, sobre Argissolo Vermelho-Amarelo e na declividade de 67,1% (Figura 5.10). Na superfície das escarpas do deslocamento há indícios de erosão hídrica.

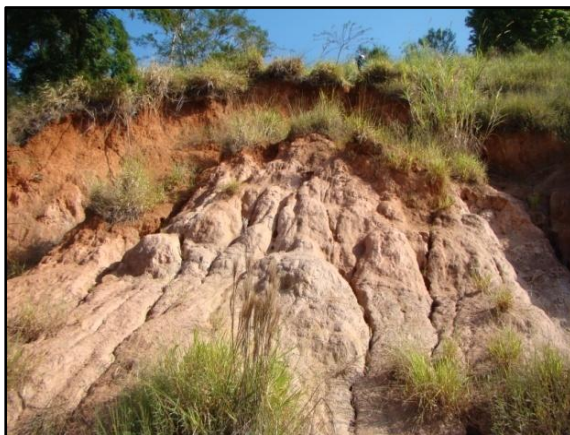
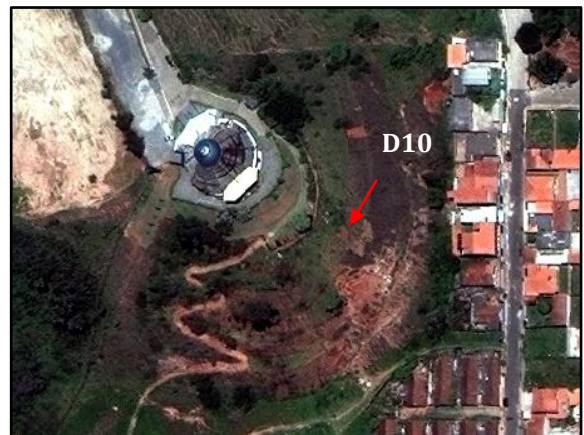
**Figura 5.11:** Deslocamento de massa em talude artificial, área degradada D10.

Essa área é caracterizada por deslocamento de massa em talude artificial, localizado na porção baixa da bacia, na área urbana, em Argissolo Vermelho e na declividade de 58,6% (Figura 5.11). A pouca estruturação dos materiais do horizonte C e saprolito, expostos durante o corte do talude, prejudicou o estabelecimento da vegetação. A ausência de cobertura vegetal contribuiu para a instalação de processos erosivos e consequente deslocamento de massa.

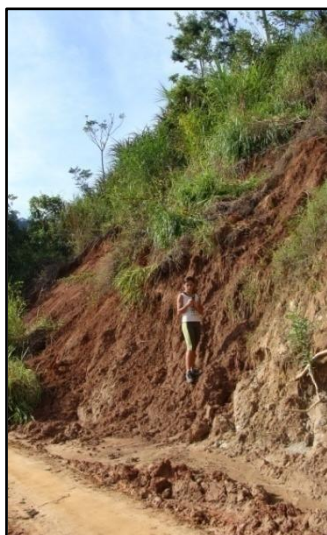
**Figura 5.12:** Deslocamento de massa em corte de estrada, área degradada D11.

É representada por deslocamento de massa em corte de estrada, no terço superior de encosta com forma côncava, na declividade de 65,8% e em área de pasto abandonado, onde ocorre Cambissolo Háptico (Figura 5.12).

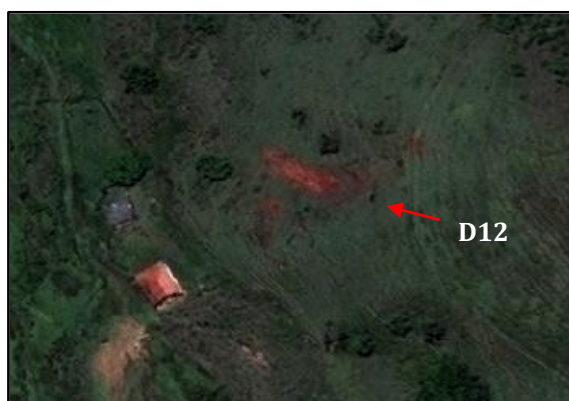
**Figura 5.13:** Deslocamento de massa em encosta, área degradada D12.

Trata-se de um deslocamento de massa em encosta, com forma convexa, coberta por pastagem. A degradação ocorreu no terço superior da encosta, com declividade de 65,4%, sobre Cambissolo Háptico (Figura 5.13).

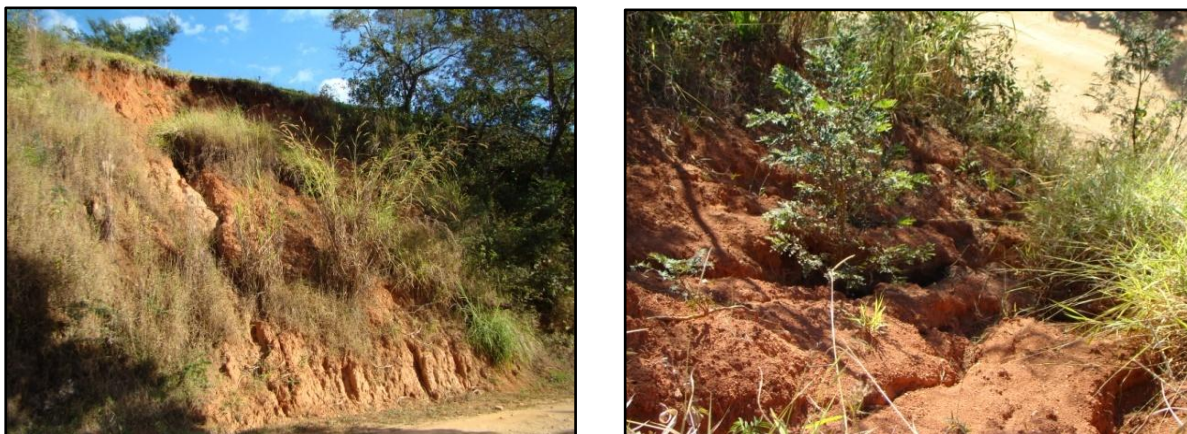
**Figura 5.14:** Deslocamento de massa em corte de estrada, área degradada D13.

Essa área é representada por um deslocamento de massa em corte de estrada, situada em pastagem, na declividade de 54,5% e em Argissolo Vermelho-Amarelo. Na massa de solo deslocada há ocorrência de erosão hídrica na forma de sulcos (Figura 5.14).

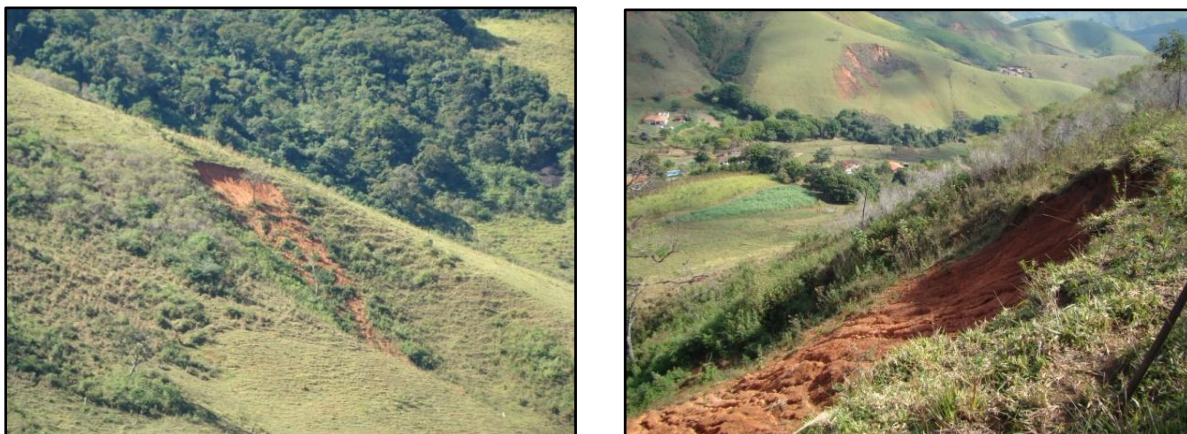
**Figura 5.16:** Deslocamento de massa em encosta, área degradada D15.

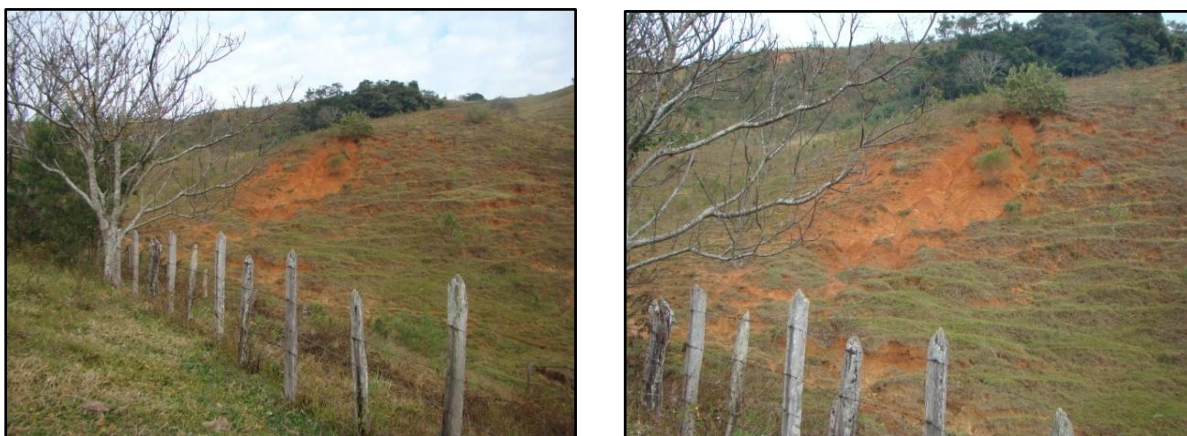
**Figura 5.17:** Erosão laminar, área degradada D16.

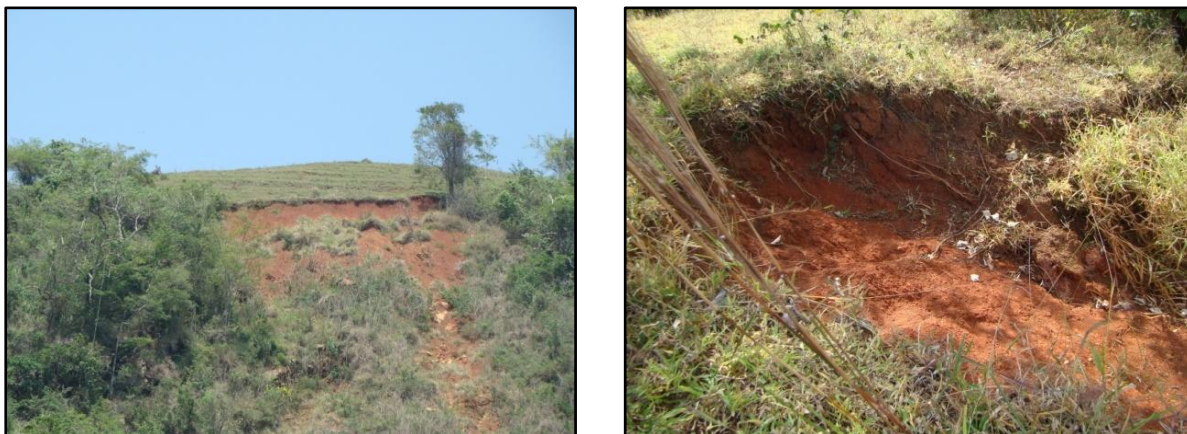
**Figura 5.18:** Deslocamento de massa em encosta, área degradada D17.

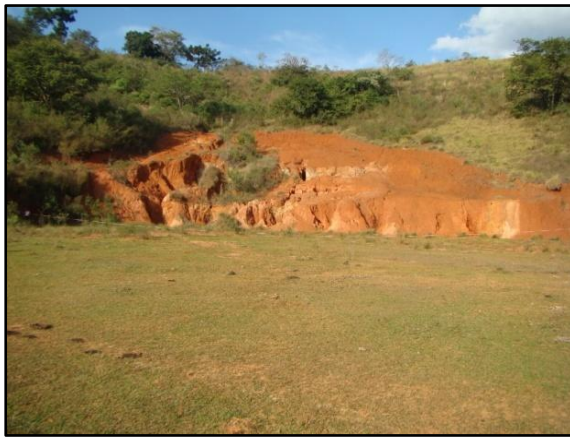
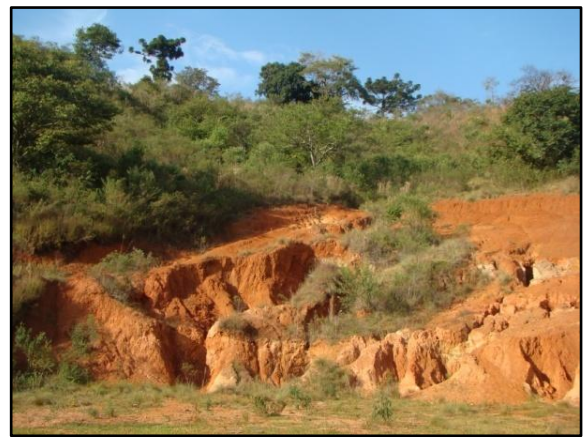
**Figura 5.19:** Erosão em sulcos em área de empréstimo abandonada, área degradada D18.

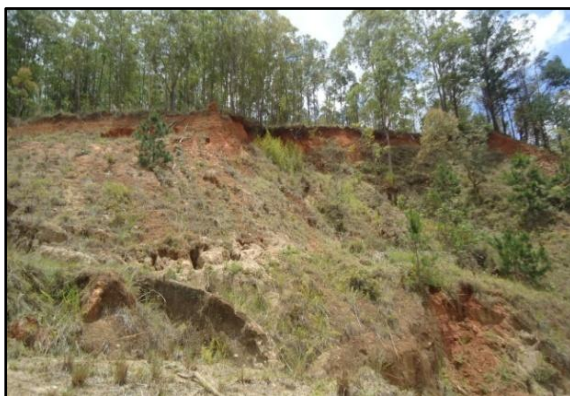
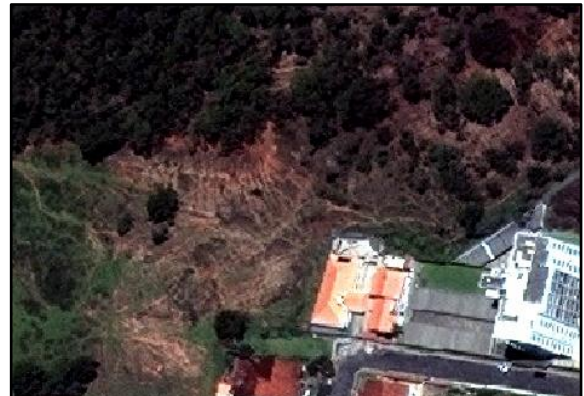
**Figura 5.20:** Deslocamento de massa em talude de corte, área degradada D19.

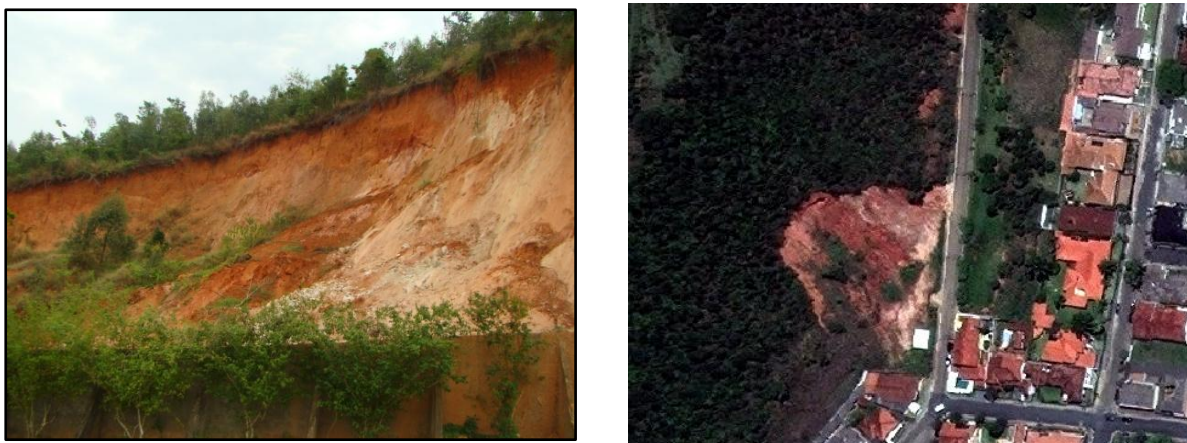
**Figura 5.21:** Deslocamento de massa em talude, área degradada D20.
