UNIVERSIDADE FEDERAL DE ITAJUBÁ
PROGRAMA DE PÓS-GRADUAÇÃO
EM MEIO AMBIENTE E RECURSOS HÍDRICOS

**ANÁLISE DO PROCESSO EROSIVO NO
LOTEAMENTO PARAÍSO – ITAJUBÁ – MG.**

Dissertação submetida ao Programa da Pós-Graduação em Meio Ambiente e Recursos Hídricos como parte dos requisitos para obtenção do título de Mestre em Meio Ambiente e Recursos Hídricos.

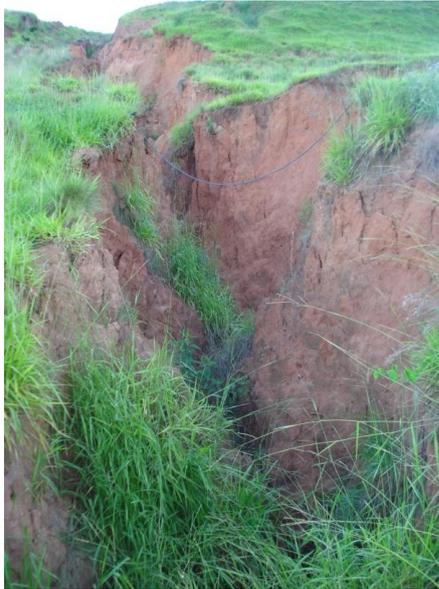
Figura 3. 1. Voçoroca no Loteamento Paraíso, Itajubá – MG.

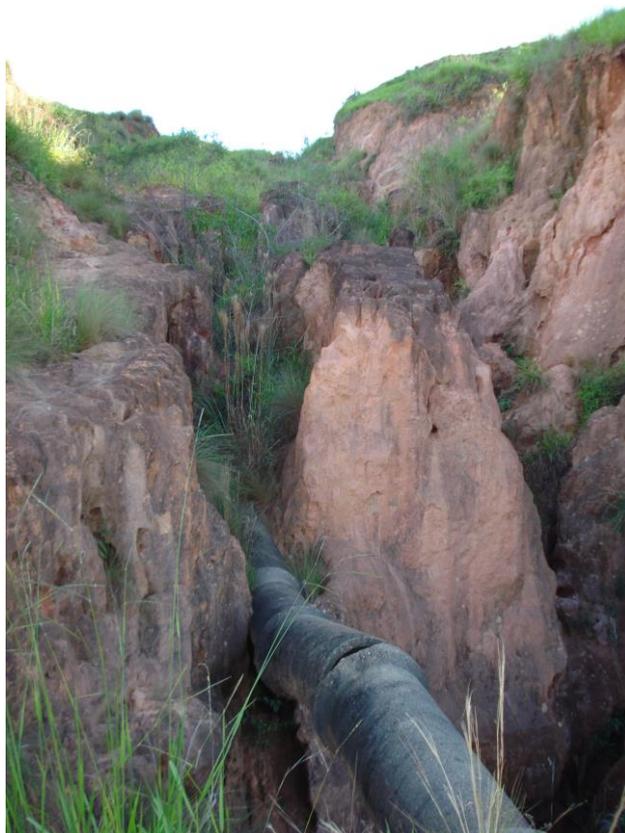
Na área do loteamento foram encontrados alguns dispositivos referentes ao escoamento de águas pluviais (Figura 4. 7), contudo, moradores informaram que algumas das tubulações foram subtraídas da área.

Figura 4. 7. Tubulações de escoamento pluvial presentes na voçoroca da Rua Oito.

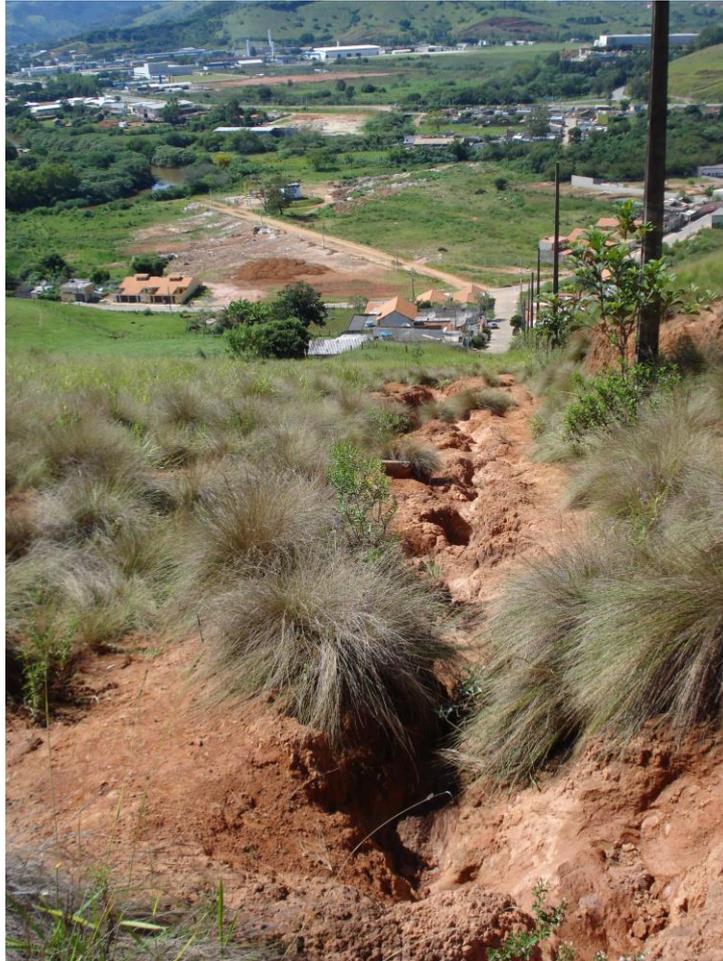
Na Rua Doutor Laércio Sanches, a água tratada foi ligada em 1995 e o calçamento foi realizado em 2000, por meio de Urbanização Consorciada que corresponde a uma parceria entre o município e a comunidade com a finalidade de instalar infraestrutura básica em uma área particular (Itajubá, 2003). A prefeitura colaborou com a mão-de-obra, valor de R\$ 9.009,00 ou 60% dos custos da pavimentação e os moradores com 40%, cerca de R\$6.006,00 para a compra de sacos de cimento utilizados na obra. Este calçamento abrangeu apenas a parte inferior da rua onde, atualmente, ocorrem processos erosivos na parte superior não calçada (Figura 4. 8), podendo vir a danificar o trecho já pavimentado.

Figura 4. 8. Processo erosivo na parte superior não pavimentada da Rua Dr. Laércio Sanches.

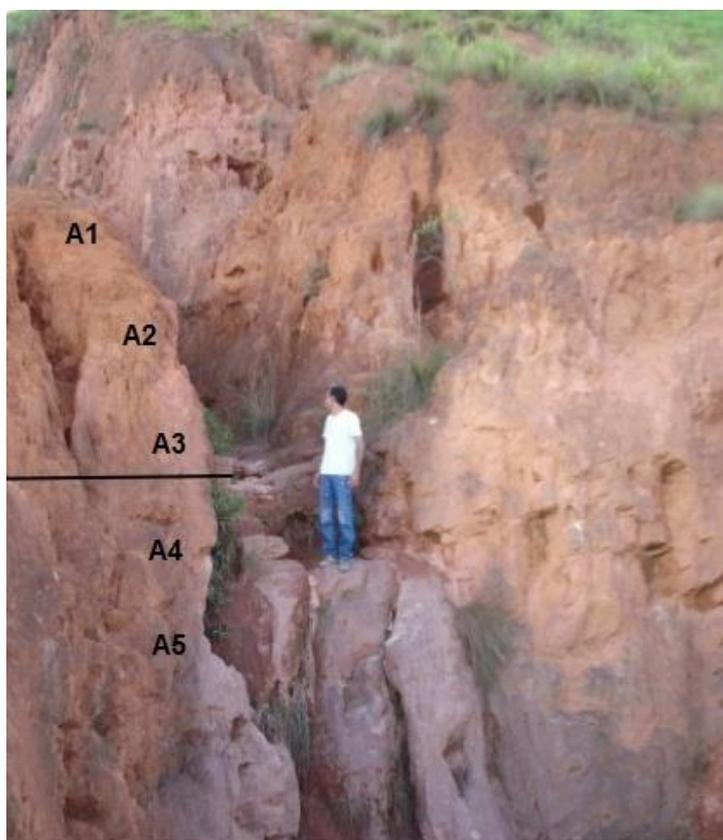
Primeiramente, realizou-se a limpeza da área e retirou-se a camada de matéria orgânica presente. Em seguida, amostraram-se cinco pontos em um manto de alteração (Figura 4. 9), em função da alteração que ocorre do topo para a base.

Figura 4. 9. Pontos de coleta de amostras, onde A1 e A2 se encontram na camada com coloração castanho avermelhado, A3 se situa na camada intermediária e A4 e A5 se encontram na camada de coloração rosa claro.

Na camada superior de coloração castanho avermelhado, com cerca de 2m, encontram-se solos residuais maduros, laterizados, onde foram retiradas duas amostras indeformadas e duas deformadas, pontos A1 e A2. Na camada intermediária (A3), ou camada de transição entre o solo residual maduro e o solo

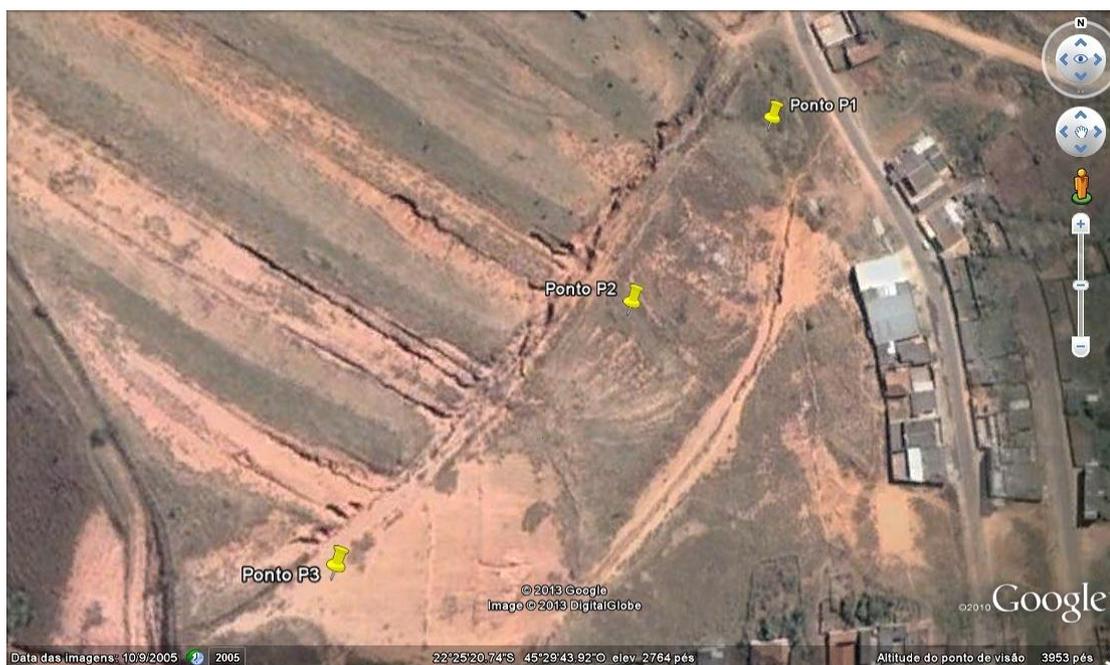
Para a determinação da permeabilidade na área de estudo e, conseqüentemente, da sua resistência ao processo erosivo foram realizados três ensaios com o Permeâmetro de Guelph em diferentes pontos ao longo da voçoroca da Rua Oito, como se pode observar na Figura 4. 10.

Figura 4. 10. Localização dos pontos onde foram realizados os Ensaios com o Permeâmetro de Guelph ao longo da voçoroca da Rua Oito.
(Fonte: GOOGLE EARTH, 2013).

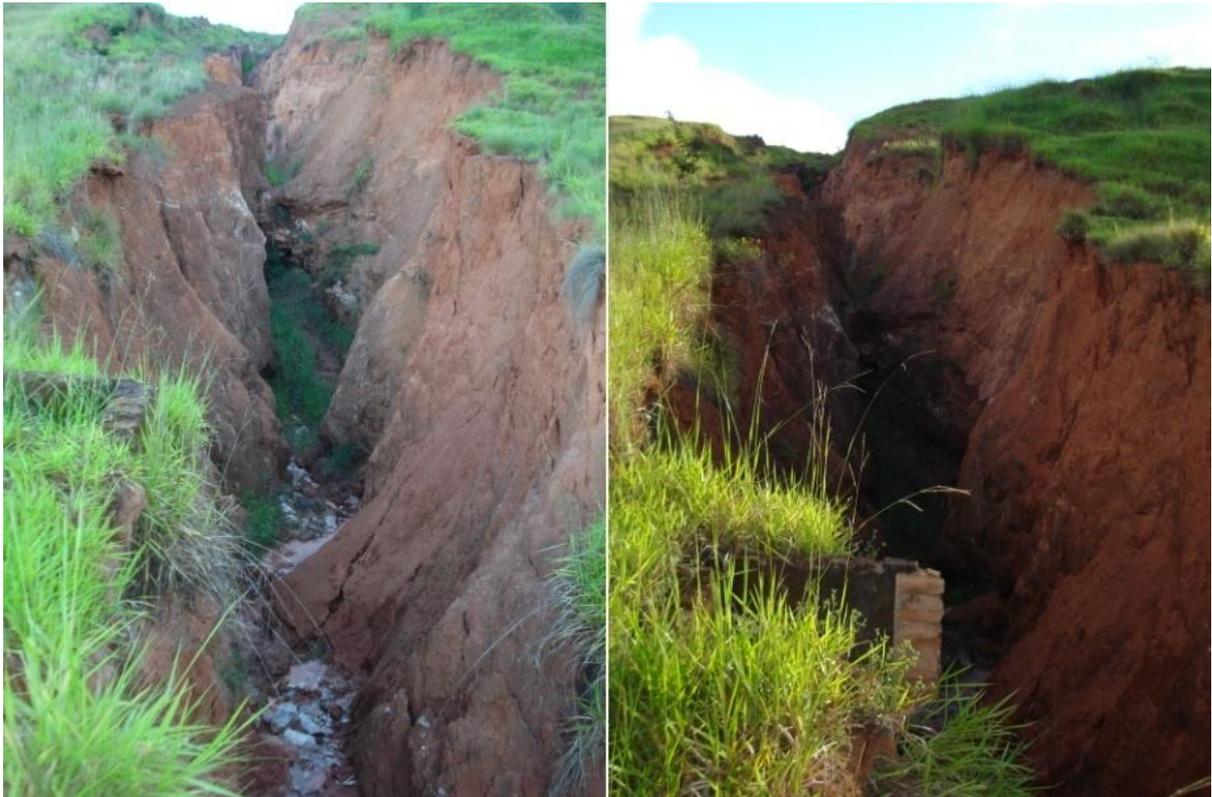
A Figura 5. 2 compara o processo erosivo na Rua Oito, entre Março de 2012 e Abril de 2013, as dimensões da voçoroca são ainda maiores após um ano. É possível classificar a voçoroca como ativa, pois ainda há desprendimento e carregamento de sedimentos. Desse modo, devem ser realizadas obras de recuperação e/ou contenção, pois o processo erosivo pode persistir, podendo atingir ruas e residências próximas tornando qualquer tipo de procedimento futuro muito mais oneroso e de difícil execução.

Figura 5. 2. Evolução do processo erosivo com aprofundamento significativo da voçoroca na Rua Oito entre os anos de 2012 e 2013.

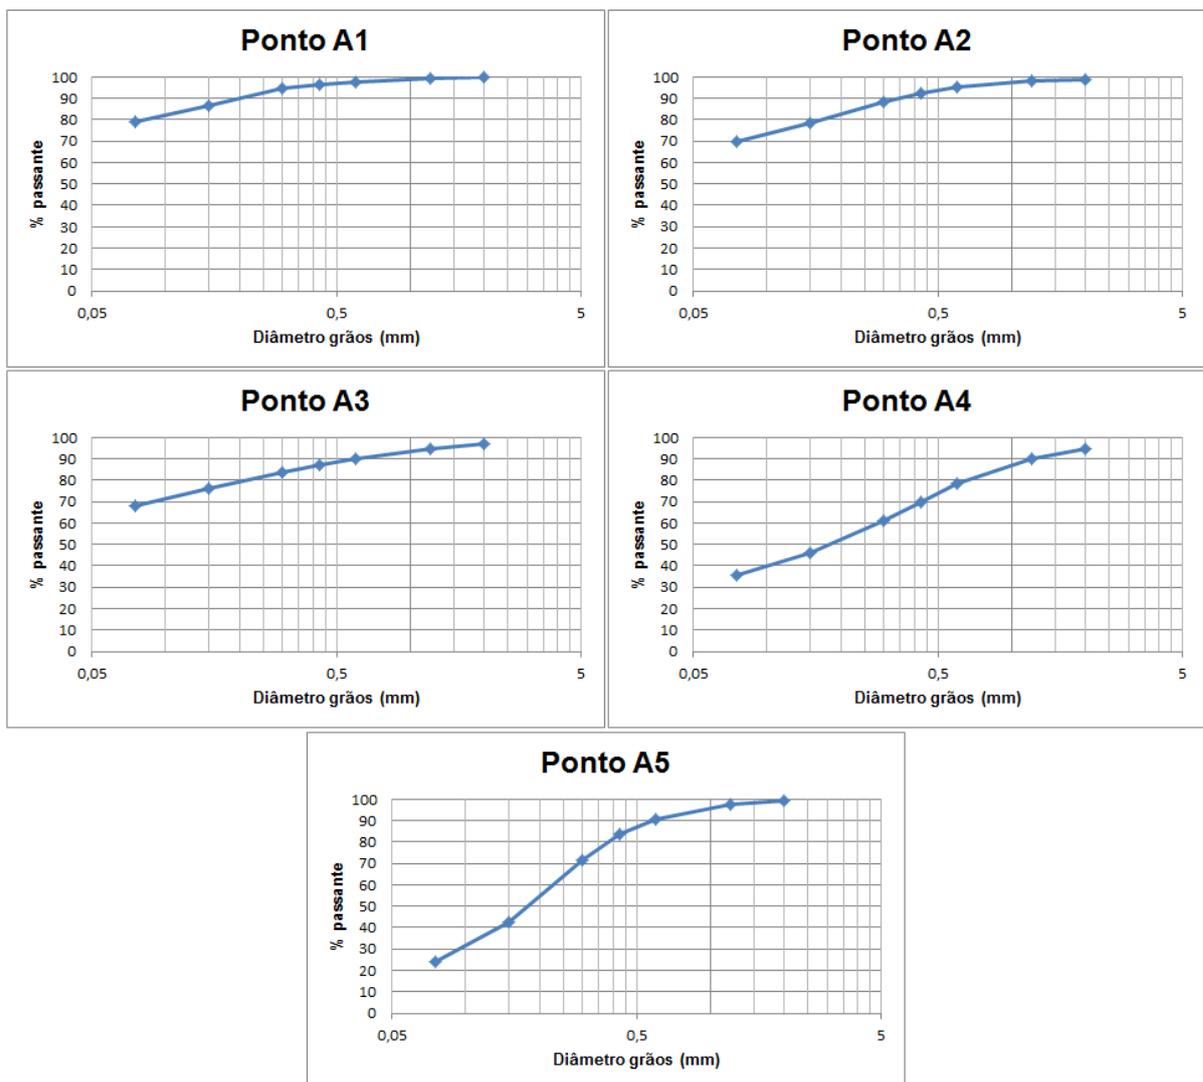
Figura 5. 3. Distribuição granulométrica do peneiramento fino dos pontos amostrados (A1, A2, A3, A4 e A5).

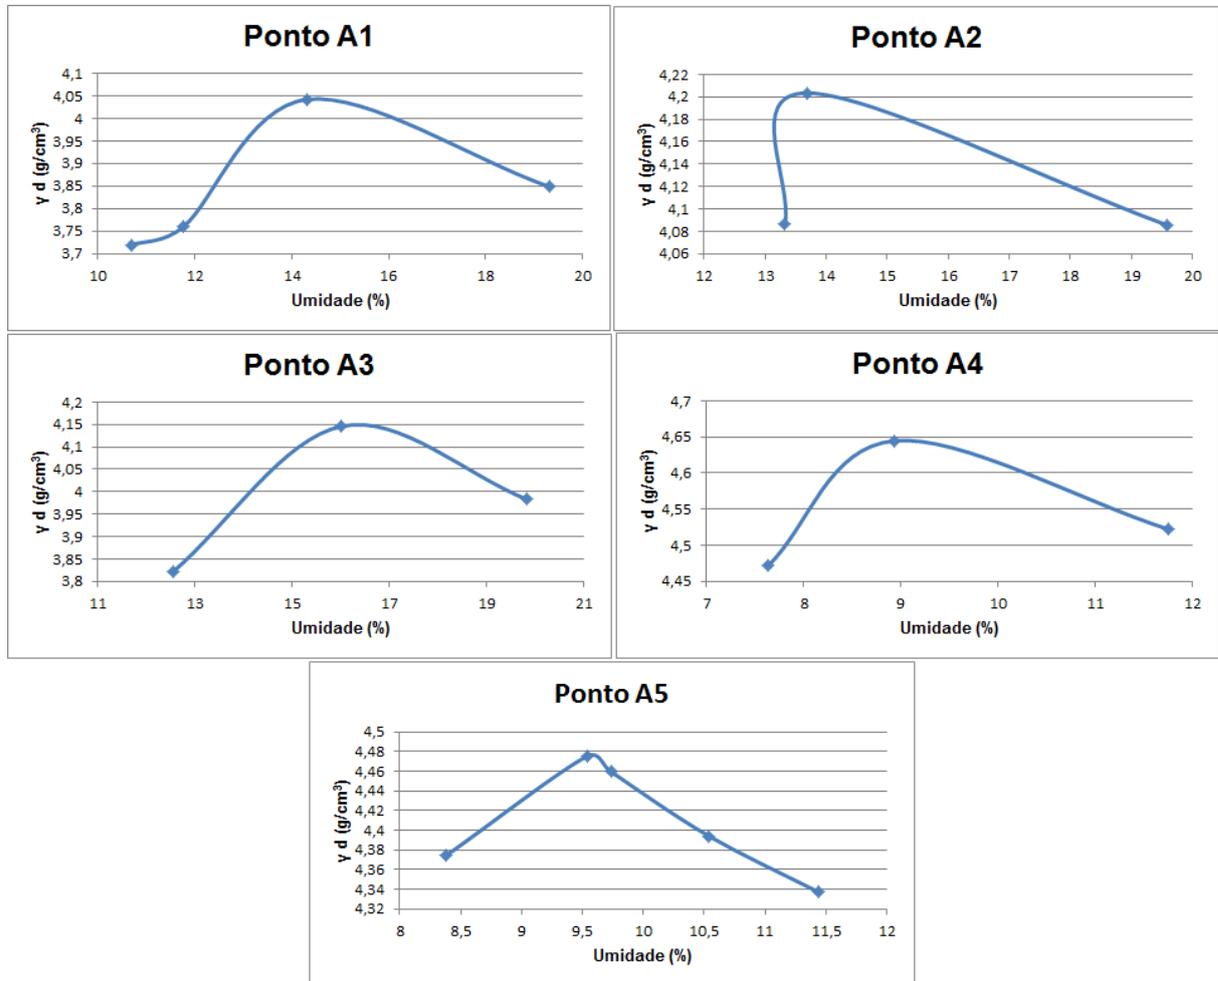
Para o Ensaio do Proctor, os valores obtidos de peso específico aparente seco máximo e umidade ótima, para cada ponto amostrado, são apresentados na Tabela 5. 3. Na Figura 5. 4 são apresentadas as curvas de compactação do solo para cada um dos pontos coletados de modo a permitir uma melhor visualização dos dados obtidos.

Figura 5. 4. Ensaio de Proctor para os pontos amostrados (A1, A2, A3, A4 e A5), onde γ_d corresponde ao peso específico aparente seco do solo amostrado.

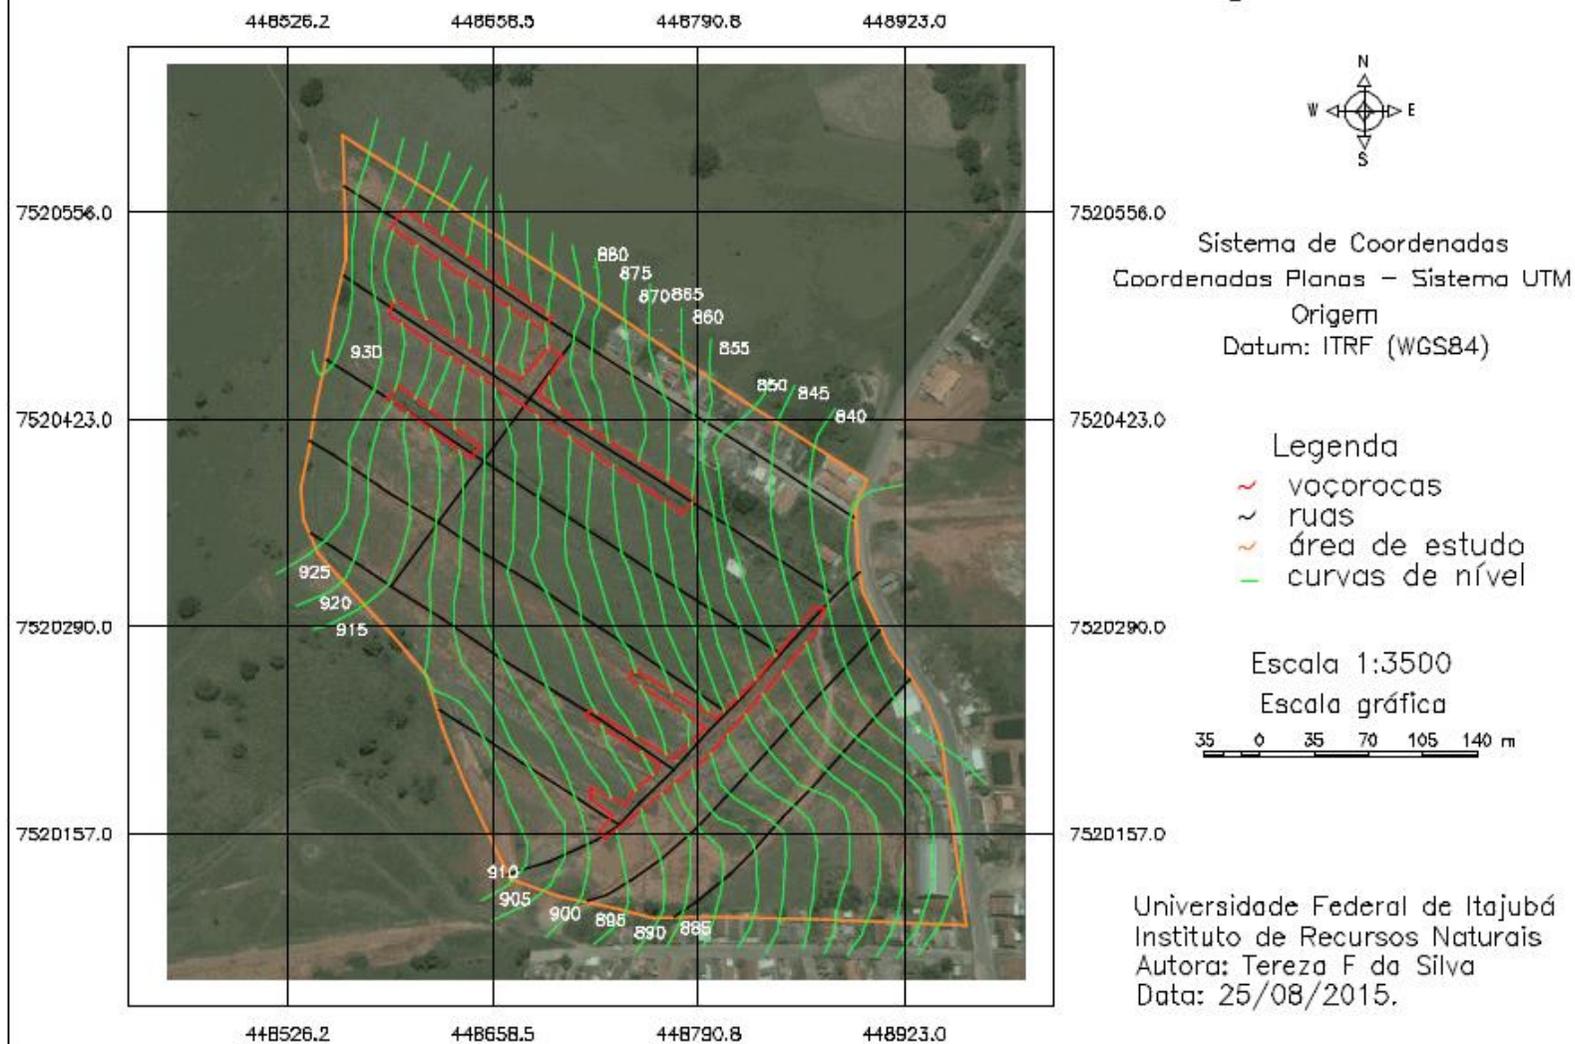
Planta Planialtimétrica do Loteamento Paraíso - Itajubá/MG

Figura 5. 5. Planta Planialtimétrica do Loteamento Paraíso, onde o traçado laranja delimita a área do loteamento, a área em vermelho identifica os pontos onde há erosão, as linhas em preto representam o traçado das ruas e as linhas verdes são as curvas de níveis da área.

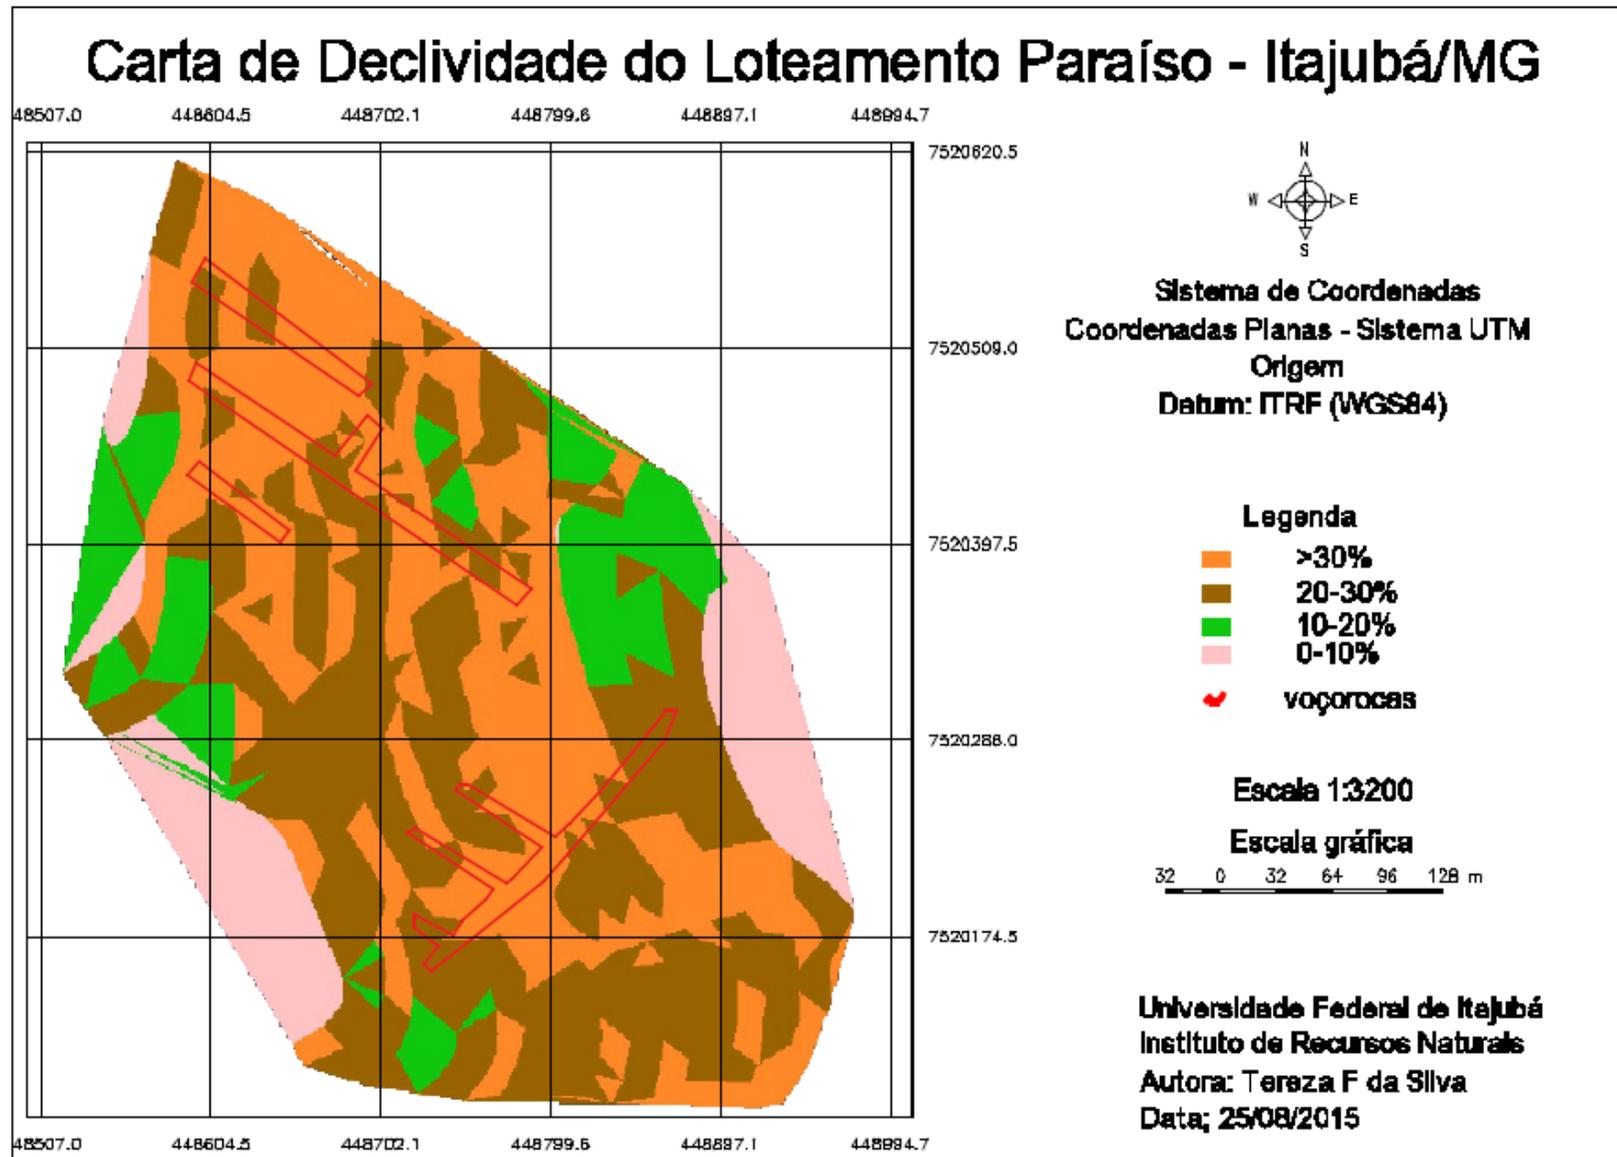
Figura 5. 6. Carta de Declividade do Loteamento Paraíso.

A partir da elaboração da carta de declividade, obtiveram-se também os valores de áreas em m² para cada um dos intervalos de declividade estabelecido (Tabela 5. 5). Por meio da tabela, é possível observar que nos intervalos de declividades de 20 – 30% e >30% estão concentradas as maiores áreas, 64684 m² e 58384 m², respectivamente, que equivalem a, aproximadamente 40% e 36% da área total do loteamento. Grande parte da área está situada em declividade superior a 30%, declividade não permitida para implantação, segundo o Plano Diretor.

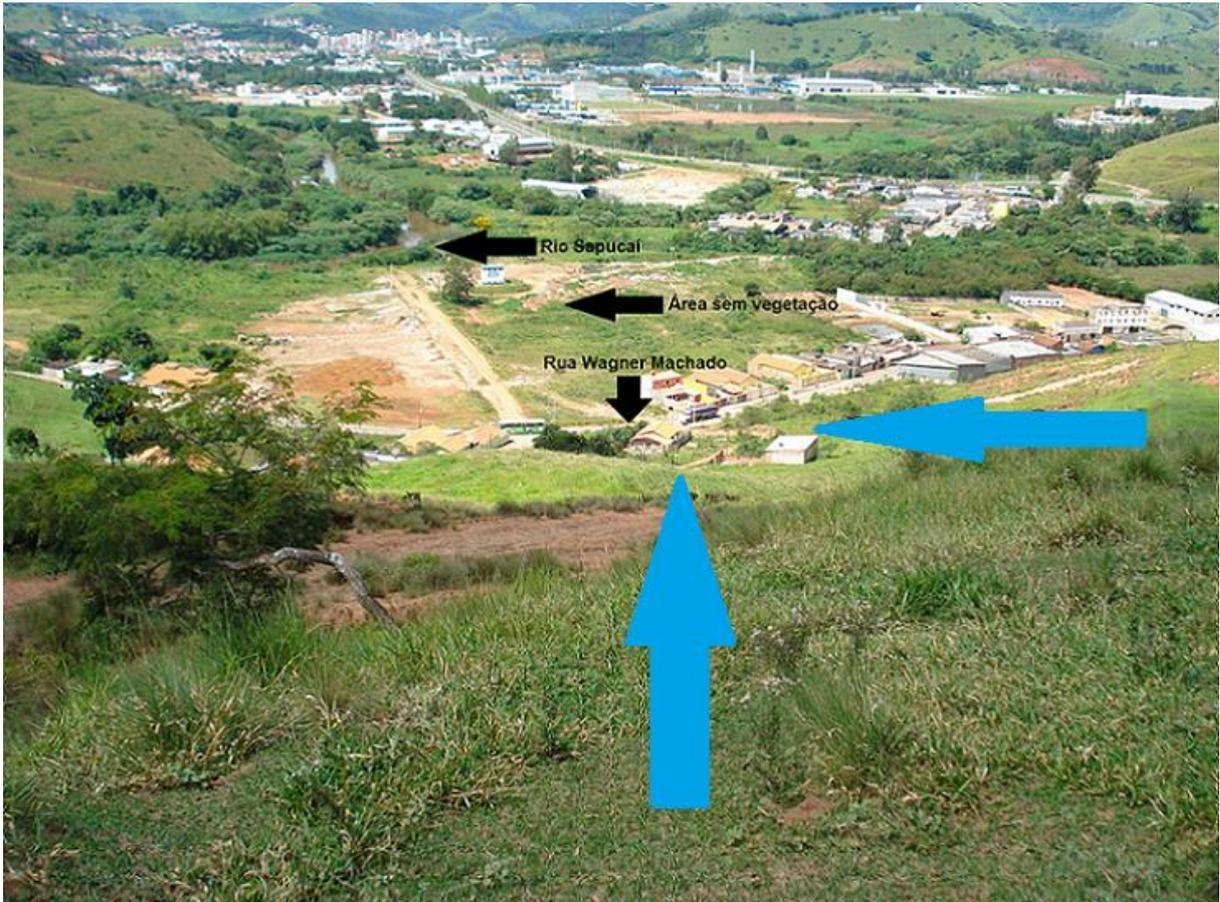
Em relação ao escoamento pluvial do loteamento, este segue para cotas inferiores, se deslocando primeiramente até a Avenida Wagner Machado, em seguida para uma área desprovida de vegetação, a frente do loteamento e, por fim, para o Rio Sapucaí, a alguns metros do local. Na Figura 5. 7 observa-se na parte inferior do Loteamento Paraíso, à Avenida Wagner Machado, a área sem vegetação, o Rio Sapucaí e as setas azuis indicando a direção do escoamento superficial da chuva. Dependendo da intensidade da chuva e considerando os processos erosivos existentes na área que possibilitam a perda de solo problemas como a deposição de lama na avenida e nas galerias de água pluvial na parte inferior do loteamento, na área sem vegetação e, ainda, o deslocamento desse sedimento para o Rio Sapucaí, ocasionando, conseqüentemente, o assoreamento do rio.

Figura 5. 7. Locais afetados pelo escoamento pluvial do Loteamento Paraíso: Avenida Wagner Machado, na parte inferior do loteamento; área sem vegetação, situada em frente ao loteamento; e Rio Sapucaí, próximo ao loteamento. Setas azuis indicando a direção do escoamento.

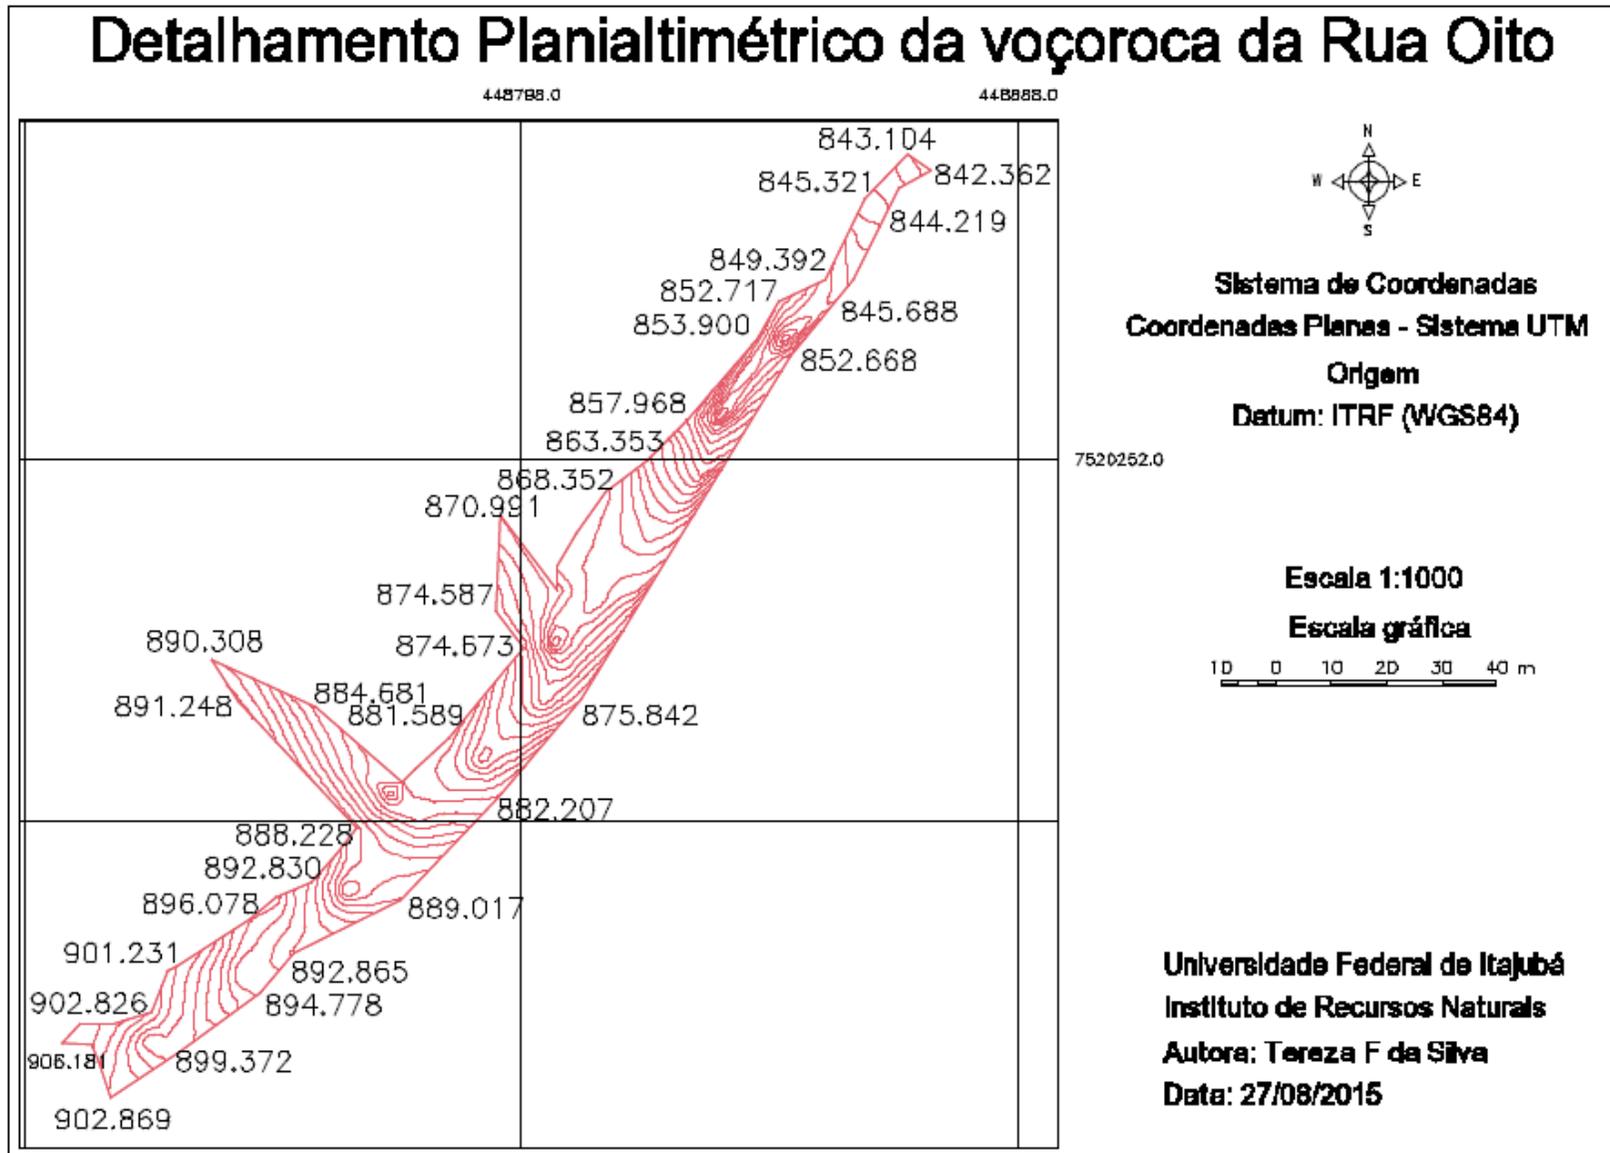
Figura 5. 8. Detalhamento planialtimétrico da voçoroca localizada na Rua Oito.

Para se elaborar o projeto de recuperação de toda a área do loteamento, considerando-se manter o mesmo uso do solo, será necessário realizar o levantamento planialtimétrico, a fim de se obter o volume total de solo perdido e, com isso, determinar as altitudes a serem mantidas ou alteradas e declividades a serem suavizadas.

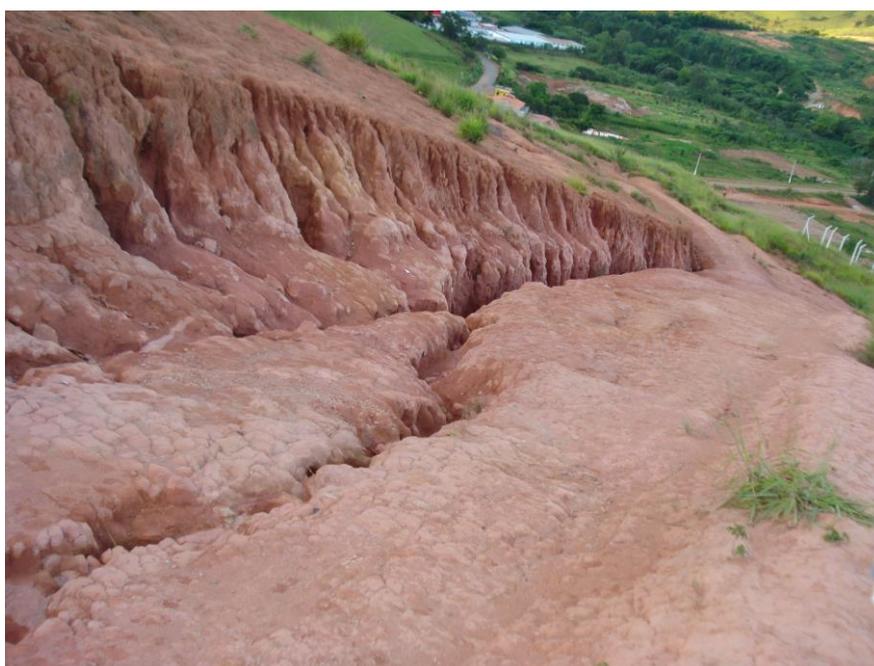
Figura 5. 11. Área do loteamento com solo exposto.

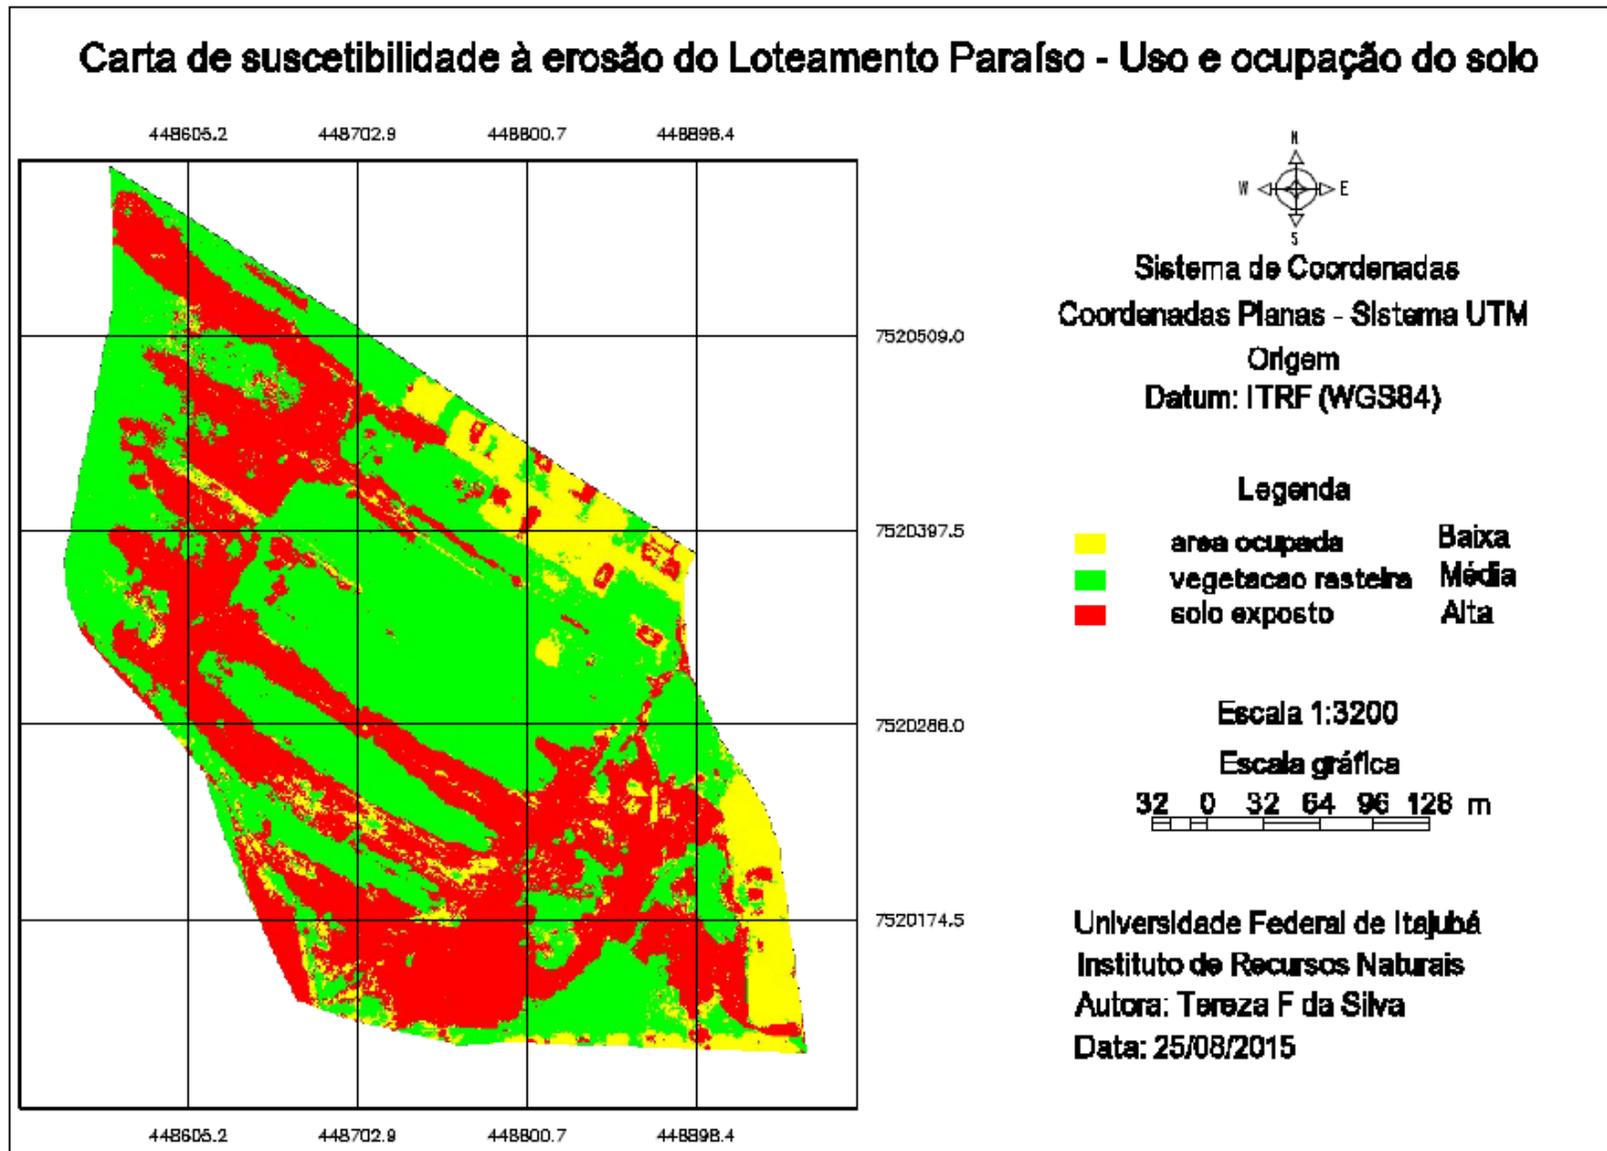
Figura 5. 12. Carta de suscetibilidade à erosão em função do uso e ocupação do Loteamento Paraíso.

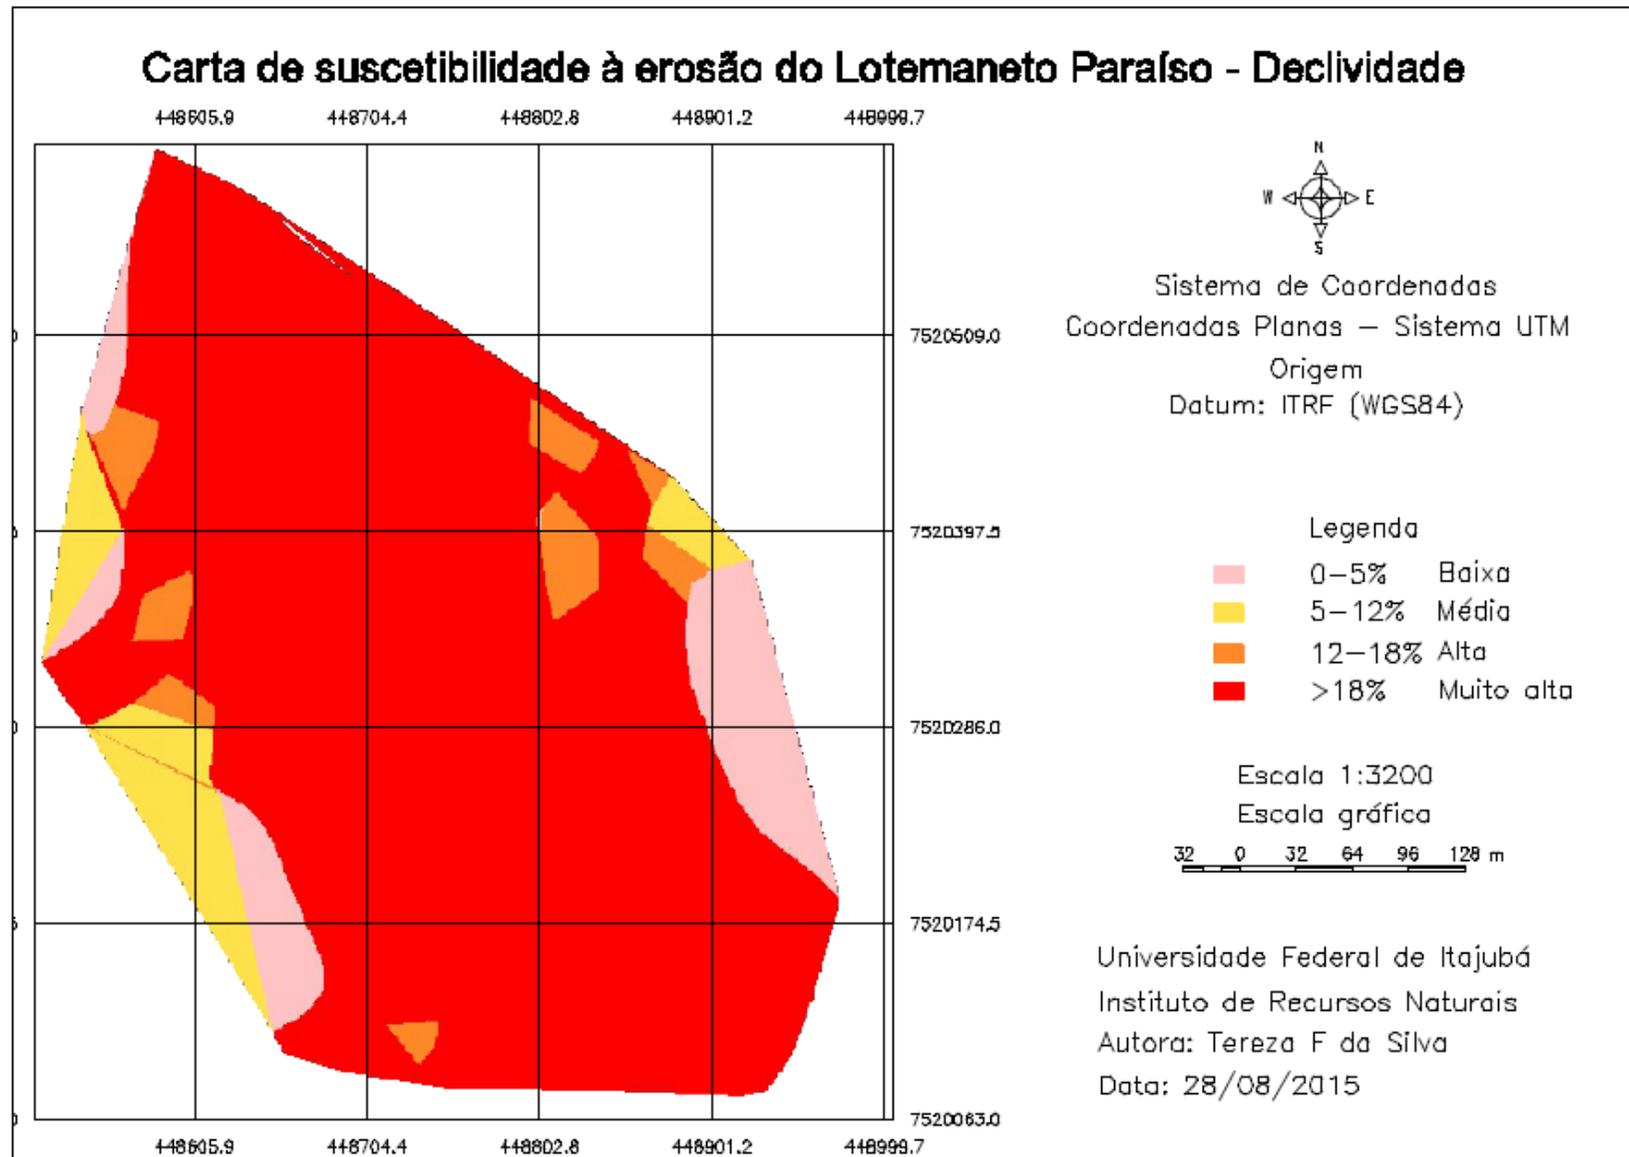
Figura 5. 13. Carta de suscetibilidade à erosão em função da declividade do Loteamento Paraíso.

Dessa maneira, numa futura adequação da implantação do loteamento seriam necessários estudos mais detalhados em relação à declividade da área relacionada com as curvas de nível, para que sejam realizadas obras e mudanças no projeto original do loteamento buscando a proteção do solo, visto que a possibilidade de ocorrência de processos erosivos no loteamento é muito alta levando-se em consideração a declividade da área.
