Avaliação dos Fatores de Envelhecimento dos Cabos Cobertos
de Classe 15 kV e seus Impactos Sobre a Coordenação de
Isolamento

Tese submetida ao Programa de Pós-Graduação em Engenharia Elétrica como parte dos requisitos para obtenção do título de Doutor em Ciências em Engenharia Elétrica

Área de Concentração: Sistemas Elétricos de Potência

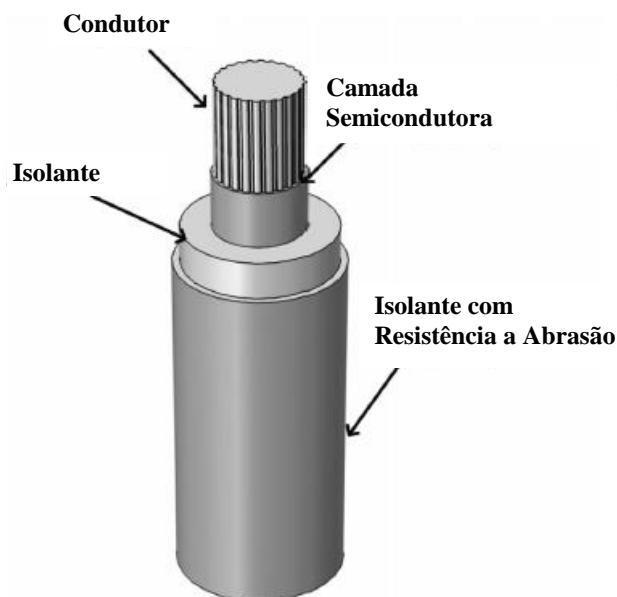
Figura 2 – Ilustração de um cabo coberto. Fonte: adaptado de [28].

A camada isolante, também chamada de camada intermediária, tem suas propriedades dielétricas maximizadas, seguidas de uma camada isolante com aditivos para resistência à abrasão, a fim de minimizar a degradação do cabo devido a fatores externos. Porém, em certos cabos não há a separação da camada puramente isolante e a isolante com aditivos para resistência à abrasão, sendo toda a camada constituída de material isolante com a presença de aditivos.

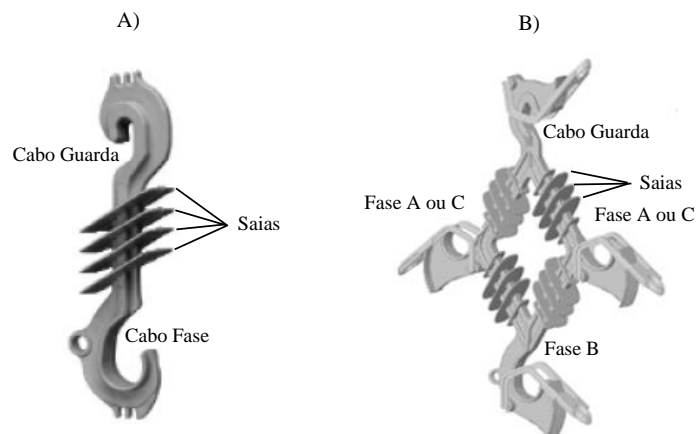
Figura 4 – Ilustração de alguns tipos de espaçadores utilizados em redes compactas: A) Sistema monofásico; B) Sistema Trifásico. Fonte: adaptado de [30].

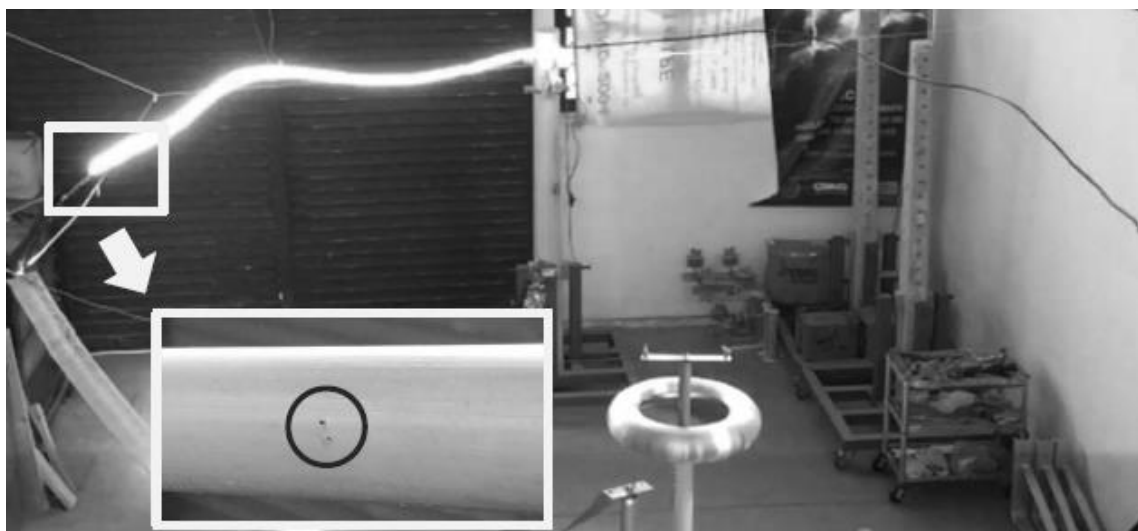
Figura 14 – Descarga disruptiva plena perfurando a camada isolante do cabo em um local distante da estrutura.
Fonte: [2].

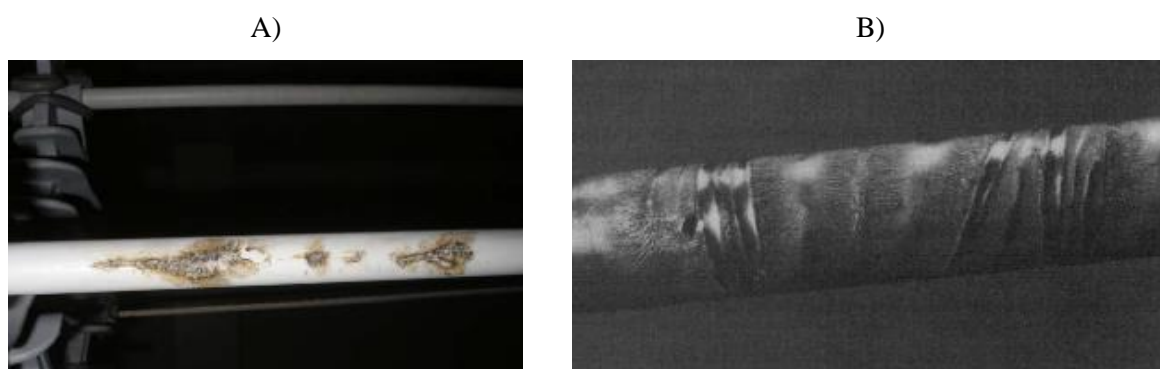
Figura 17 – Exemplos de trilhamento e erosão: A) Cabo coberto - Fonte: [20]; B) Cabo coberto com presença de trilhamento e erosão no ponto de conexão com o isolador - Fonte: [57].

Tanto o trilhamento, quanto a erosão são mais comuns de ocorrerem próximos aos pontos aterrados, onde há maior intensidade de campo elétrico e, conseqüentemente, maior é a intensidade de corrente de fuga e descargas parciais [58]. Além disto, estes processos são facilitados no material envelhecido. Neste caso, eles podem ser agravados com a presença de radiação ultravioleta devido ao processo de fotodegradação. Os efeitos típicos do processo de fotodegradação são a cisão e/ou a reticulação das cadeias poliméricas, o que se assemelha com o efeito térmico causado pela passagem de corrente no condutor, ou seja, para temperaturas elevadas, estes processos tornam mais fácil a ocorrência dos trilhamentos e erosões [58].

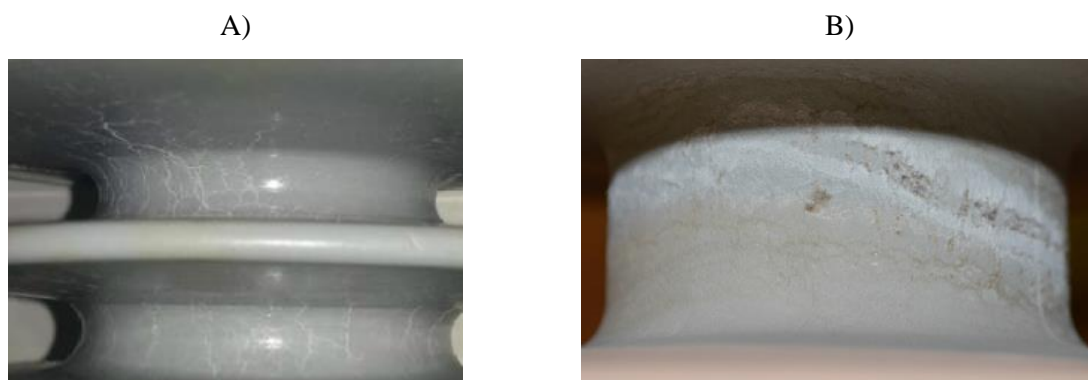
Figura 18 – Exemplos de trilhamento e erosão: A) Isoladores poliméricos - Fonte: [37]; B) Invólucro de para-raios - Fonte: [33].

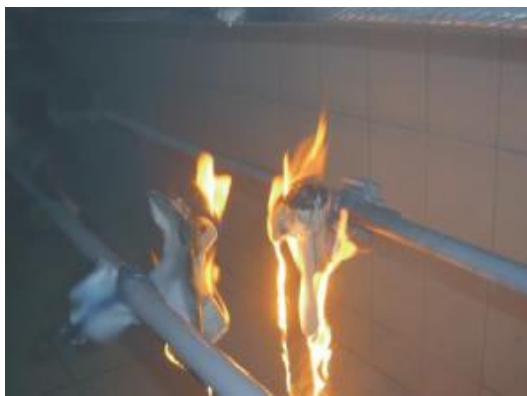
Figura 19 – Incêndio em um espaçador devido a ocorrência de descargas parciais, trilhamento e erosões no material durante o ensaio de compatibilidade dielétrica. Fonte: [4].

Embora estejam presentes em diversos materiais isolantes da rede elétrica, a ocorrência de trilhamentos e erosões é comumente visualizada em materiais poliméricos. Na Figura 17 é possível observar a presença de trilhamentos e erosões em cabos cobertos. Adicionalmente, na Figura 18 são apresentados exemplos de trilhamento e erosão em isoladores e invólucros de para-raios confeccionados em material polimérico. Por fim, na Figura 19 nota-se a presença de incêndio em um espaçador devido a ocorrência de descargas parciais, trilhamentos e erosões.

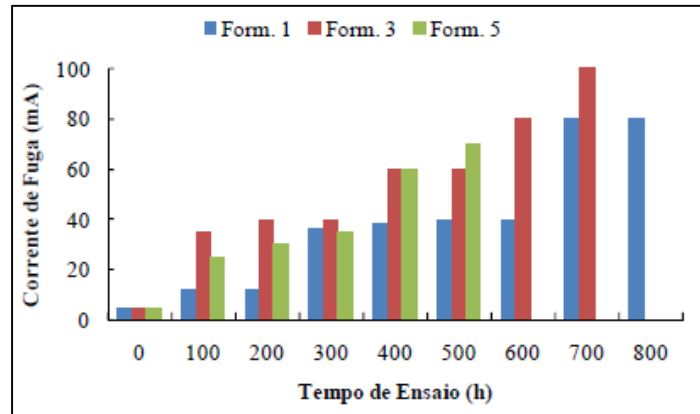
Figura 24 – Evolução da corrente de fuga em invólucros de para-raios, onde Form. 1, Form. 2 e Form. 3 são formulações distintas para confecção dos invólucros. Fonte: [33].

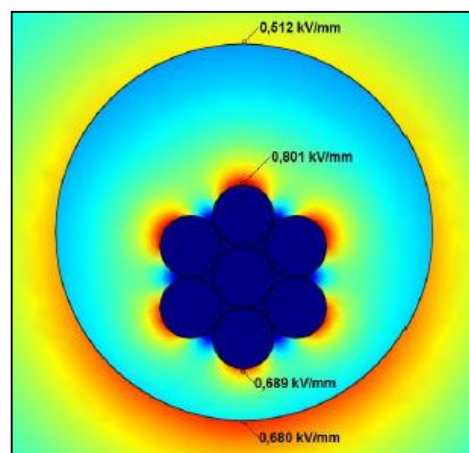
Figura 25 – Simulação do campo elétrico em um cabo não concêntrico. Fonte: [4].

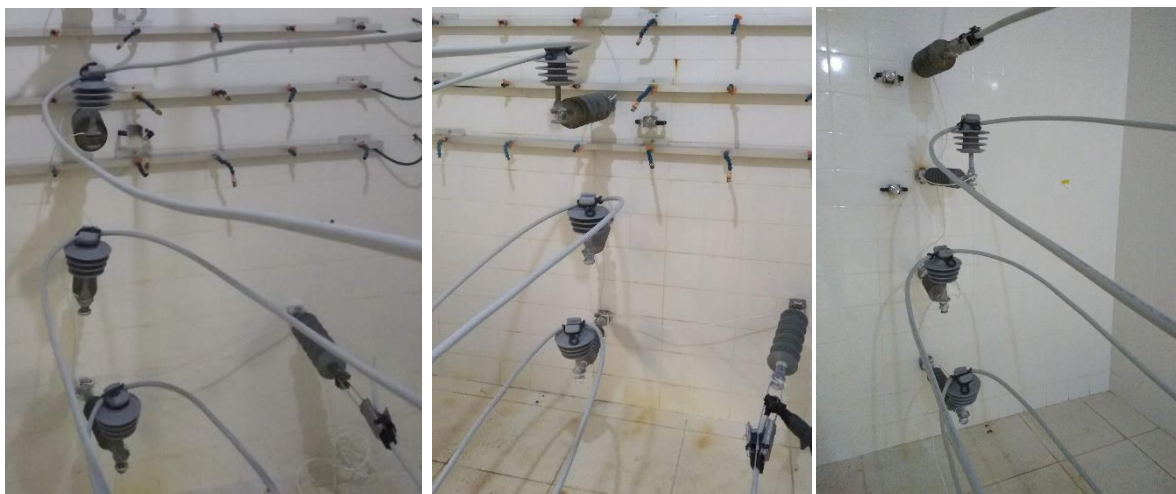
Figura 29 – Disposição das amostras na área de ensaio de envelhecimento. Fonte: próprio autor.

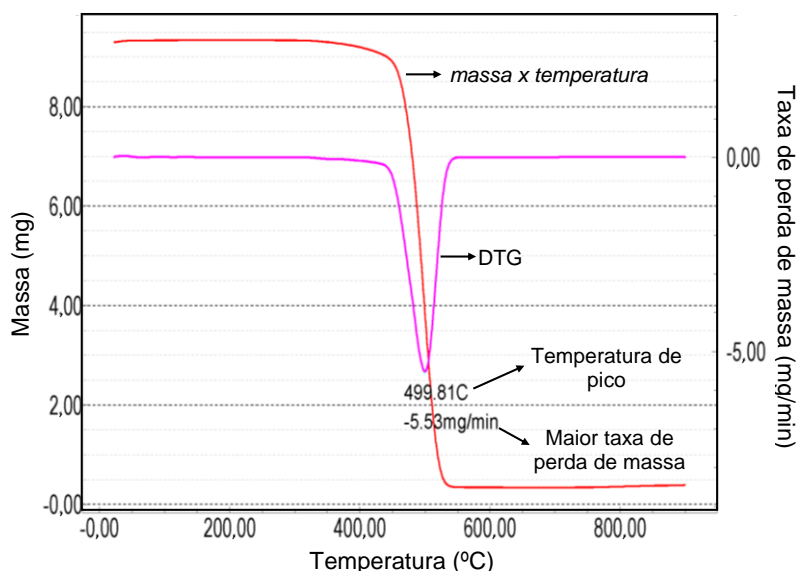
Figura 33 – TGA de amostra de XLPE: curvas *massa x temperatura* e DTG. Fonte: próprio autor.

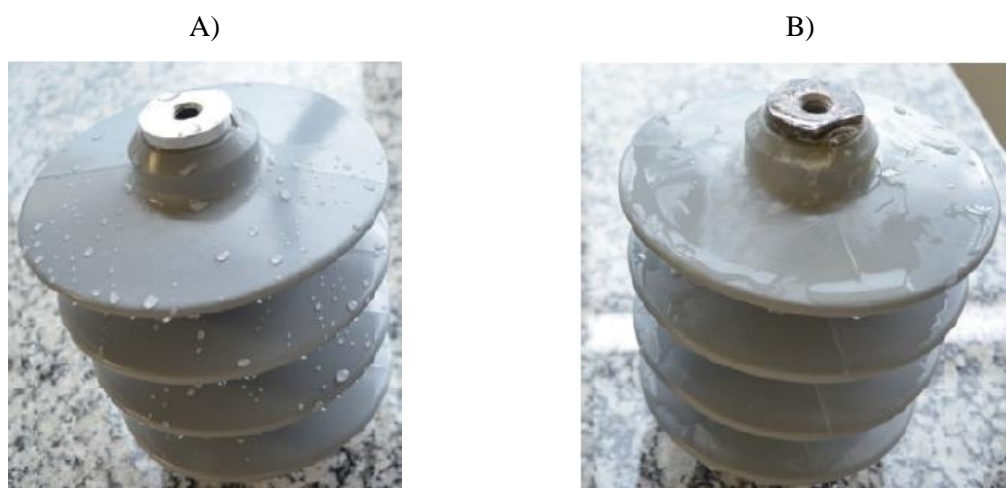
Figura 36 – Molhabilidade de para-raios de distribuição: A) Para-raios novo, superfície hidrofóbica; B) Para-raios envelhecido, superfície hidrofílica. Fonte: [33].

A superfície hidrofóbica apresenta maior resistência ao fluxo de água, evitando a formação de filmes de água. Por outro lado, a superfície hidrofílica é facilmente permeável, facilitando a formação de filamentos de água no material [5]. Um exemplo de superfície hidrofóbica e hidrofílica para invólucros poliméricos de para-raios de distribuição pode ser observado na Figura 36 [33].

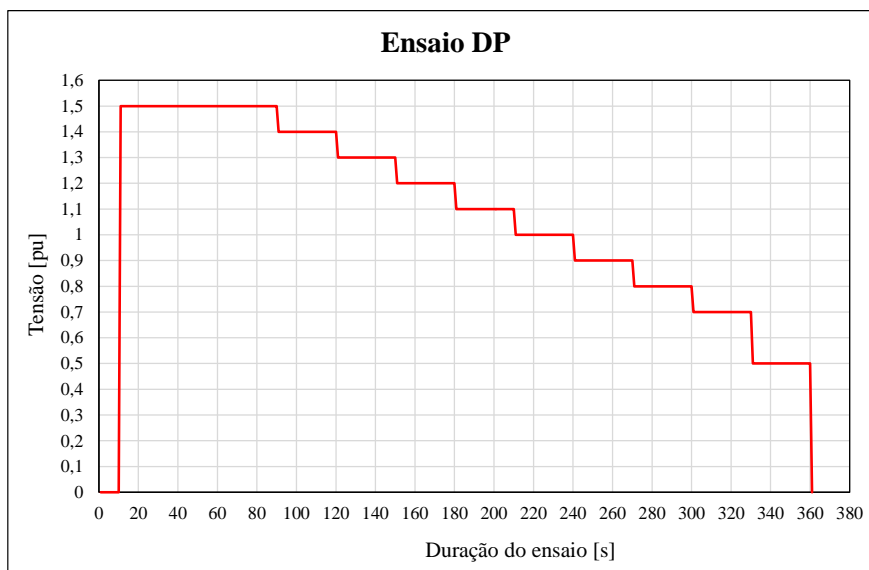
Figura 39 – Níveis de tensão e duração do ensaio de DP. Fonte: próprio autor.

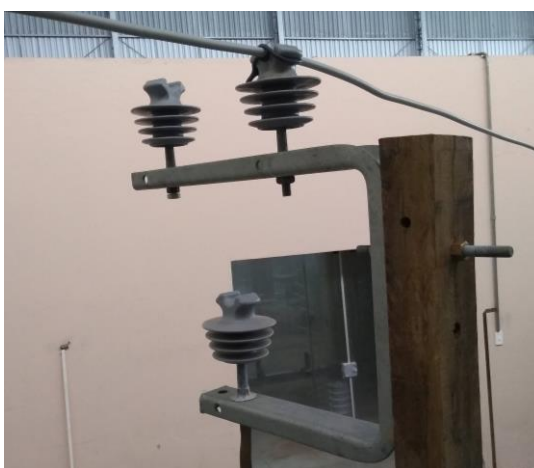
Figura 42 – Arranjo para o ensaio de impulso atmosférico na RDC, com a estrutura CE2 perpendicular ao cabo coberto. Fonte: próprio autor.

A disposição do cabo na estrutura foi realizada de forma a manter sua perpendicularidade em relação a estrutura CE2, conforme Figura 42. Neste caso, os cabos são presos em suas extremidades através de grampos de ancoragem, Figura 43, componente comumente utilizado na rede.

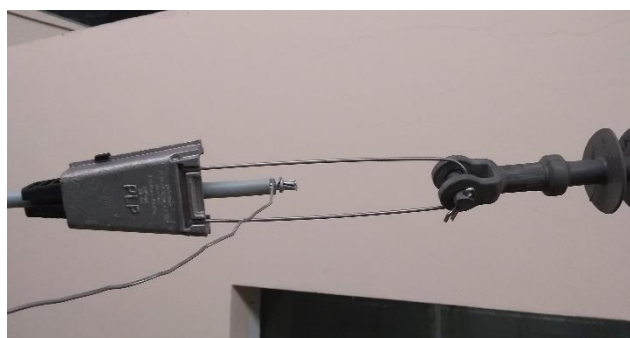
Figura 43 – Grampo para fixação das extremidades do cabo coberto ensaiado e conexão entre o condutor do cabo e o gerador de impulsos atmosféricos através de um tento de alumínio. Fonte: próprio autor.

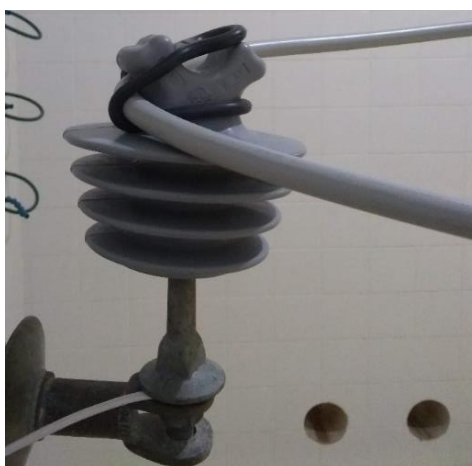
Figura 50 –Cabo coberto instalado sobre o isolador polimérico durante o ensaio de envelhecimento. Fonte: próprio autor.

O primeiro ensaio de envelhecimento realizado consistiu em névoa salina, tensão de ensaio igual ao dobro da tensão nominal fase-terra das amostras e tempo total de 500 horas. Os cabos cobertos foram dispostos sobre o isolador, porém, em sua lateral superior, conforme Figura 50. Este tipo de conexão é utilizada na RDC para proporcionar angulações na rede (curvas), conforme indicado na ABNT NBR 15992 [30]. Assim como na rede, o cabo foi apenas apoiado no isolador, sem ser tracionado. De todo modo, para garantir a não influência da curvatura, essa região do cabo não foi utilizada nos ensaios de acompanhamento. O pino metálico de suporte do isolador permaneceu aterrado durante o ensaio.

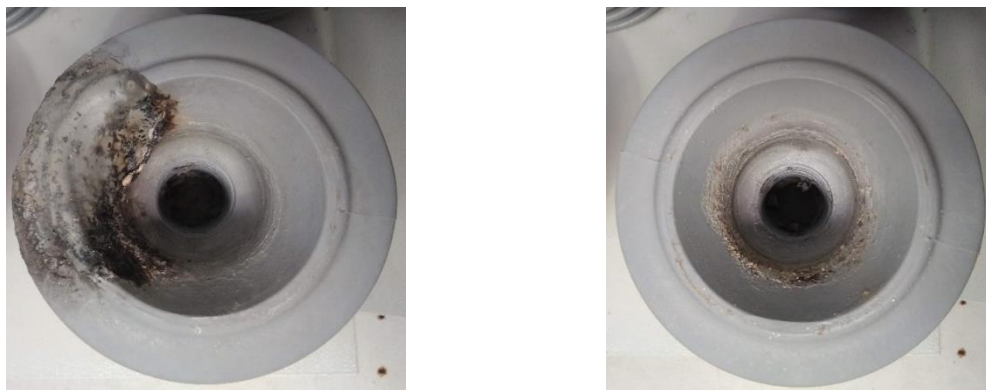
Figura 52 – Exemplos de trilhamento, erosão e carbonização dos isoladores poliméricos em suas cavidades inferiores, durante a primeira tentativa de envelhecimento. Fonte: próprio autor.

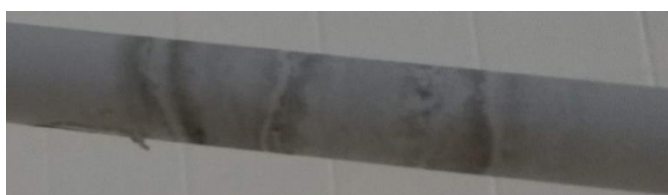
Figura 54 – Trilhamento nos cabos envelhecidos em 500 horas no primeiro método de envelhecimento. Fonte: próprio autor.

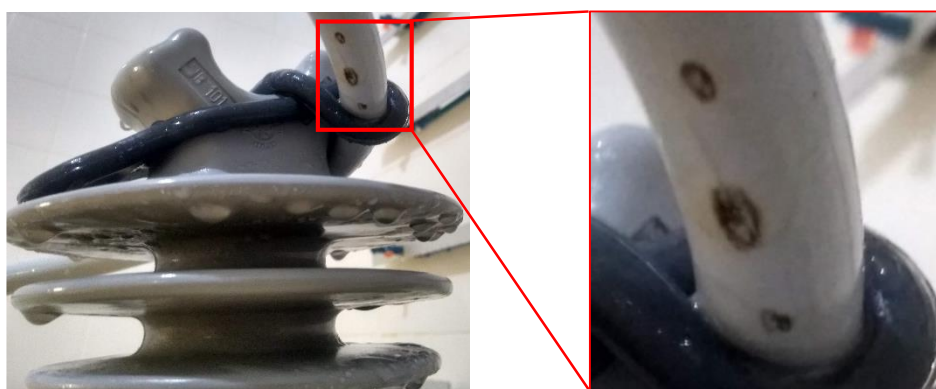
Figura 58 – Erosão no cabo coberto próximo ao isolador durante o ensaio de envelhecimento de 1000 horas por meio do primeiro método. Fonte: próprio autor.

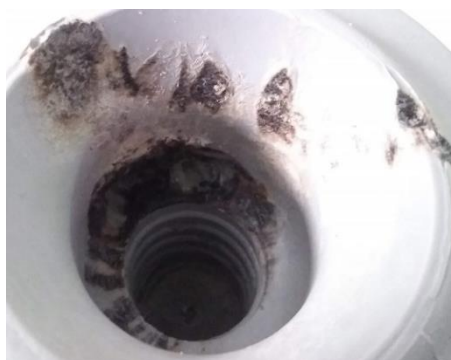
Figura 62 – Isolador substituído durante o ensaio de envelhecimento em 500 horas do segundo método, devido à grande área carbonizada. Fonte: próprio autor.

Embora o procedimento de limpeza dos isoladores tenha sido realizado, com aproximadamente 400 horas de ensaio foi necessário a substituição de um dos isoladores poliméricos devido à presença de uma grande região carbonizada, com erosões e trilhamentos, conforme Figura 62.

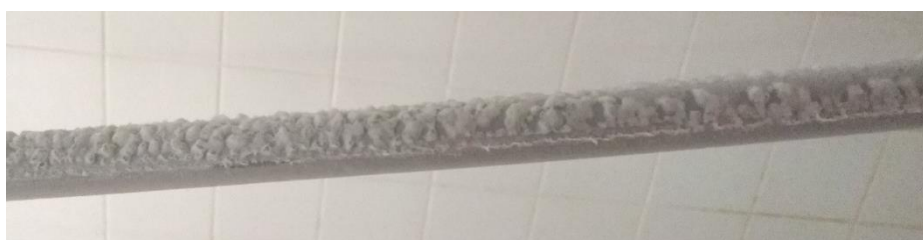
Figura 64 – Acúmulo de sal no cabo coberto no decorrer do ensaio de envelhecimento de 500 horas do segundo método de envelhecimento. Fonte: próprio autor.

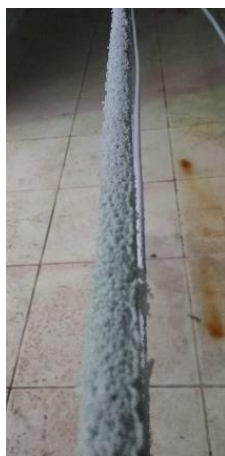
Figura 67 – Acumulo de sal no cabo coberto no decorrer do ensaio de envelhecimento de 1000 horas do segundo método de envelhecimento. Fonte: próprio autor.

Assim como no ensaio de 500 horas, no transcorrer do ensaio de 1000 horas, foram observados diversos pontos de acúmulo de sal na superfície dos cabos cobertos, conforme Figura 67. Do mesmo modo, o excesso de sal nestes pontos foi removido durante as inspeções realizadas.

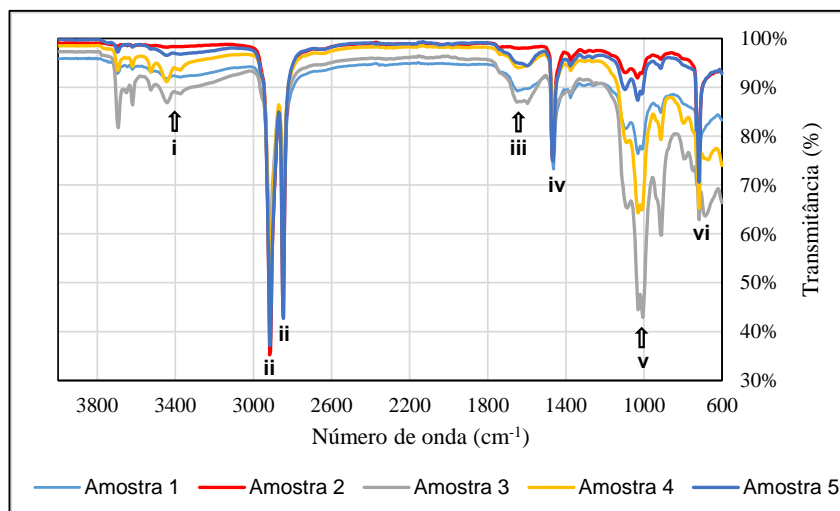
Figura 77 – Espectro FTIR das 5 amostras de XLPE dos cabos cobertos retirados da rede, sendo *ii*, *iv* e *vi*, bandas características do polietileno e *i*, *iii* e *v* bandas relacionadas à oxidação. Fonte: próprio autor.
