UNIVERSIDADE FEDERAL DE ITAJUBÁ

PROGRAMA DE PÓS-GRADUAÇÃO EM MEIO AMBIENTE E
RECURSOS HÍDRICOS

**DINÂMICA DA SEDIMENTAÇÃO ATRAVÉS DE
DERIVADORES E IMAGENS DE SENSORIAMENTO
REMOTO DE ALTA RESOLUÇÃO: IMPLICAÇÕES PARA A
RECUPERAÇÃO DO RIO DOCE**

Dissertação de mestrado submetida ao Programa de Pós-Graduação em Meio Ambiente e Recursos Hídricos, como parte das exigências obrigatórias para obtenção do título de mestre.

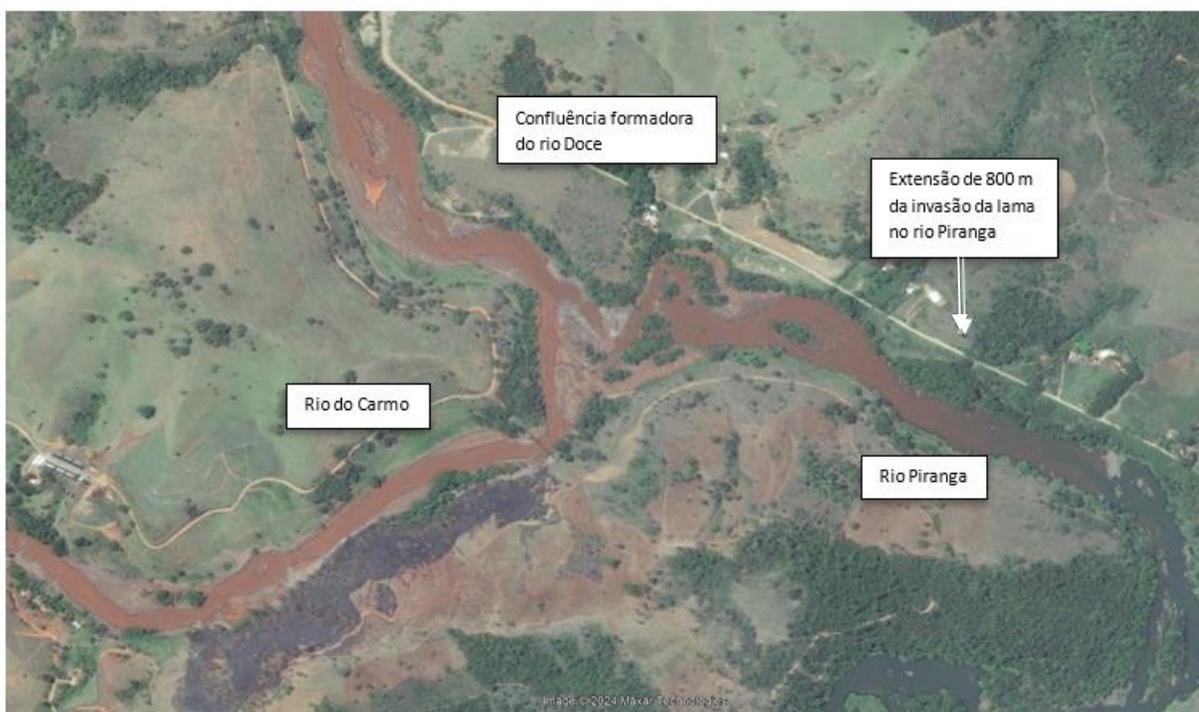
Figura 1 - Confluência do Rio do Carmo e rio Piranga - 6 dias depois do rompimento da barragem.

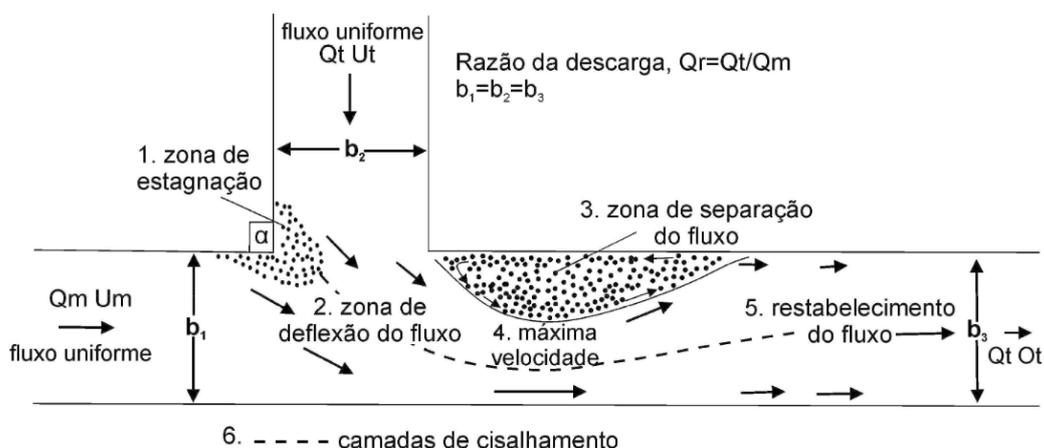
Figura 2 – Modelo de confluência assimétrica.

A zona de deflexão acontece na entrada do tributário no canal principal o que provoca uma curvatura no escoamento, por isso, segundo Shakibainia et. al. (2010) tem como principal característica a variação na direção dos vetores de velocidade do fluxo e a elevação da superfície. O encontro entre os dois fluxos gera a formação de vórtices verticais característicos da camada de mistura (Best, 1987).

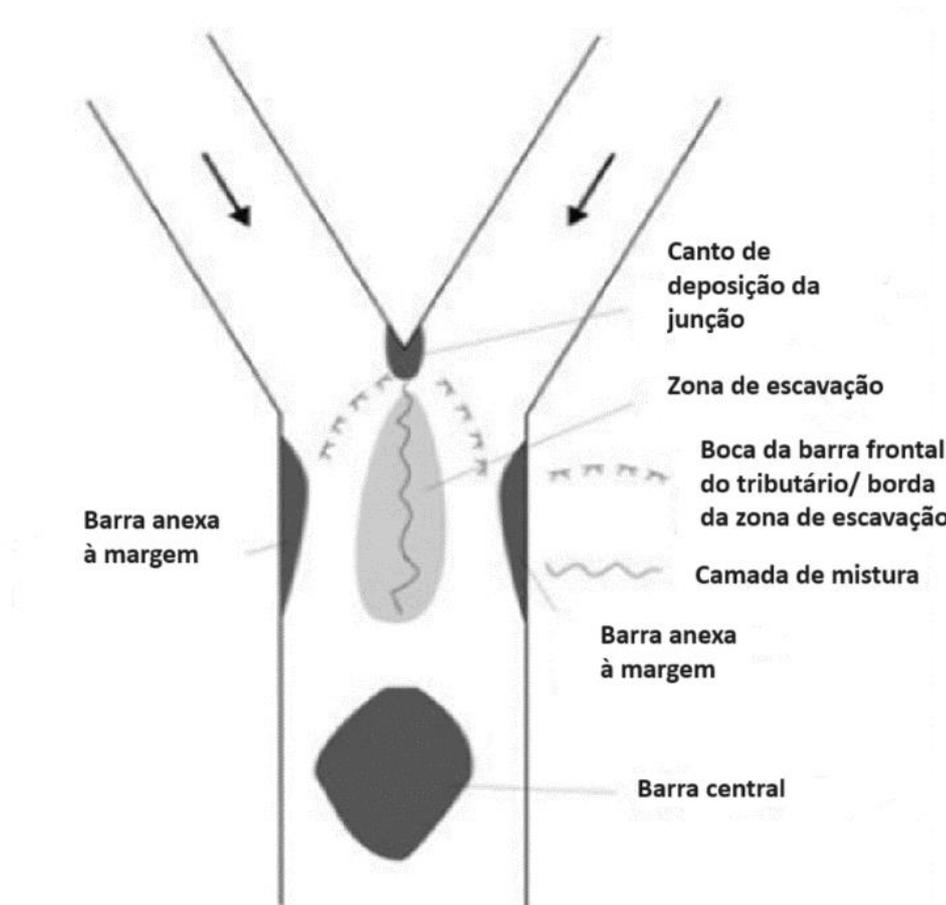
Figura 3 – Modelo de confluência simétrica.

Uma zona de transporte de sedimentos ou cisalhamento, ocorre em volta da barra central, causada pelo fluxo que é divergido, o que causa erosão das margens e aumento da largura do canal, e em alguns casos de variação das vazões, o fluxo pode ser direcionado mais para um lado do que do outro da barra central (Mosley, 1976).

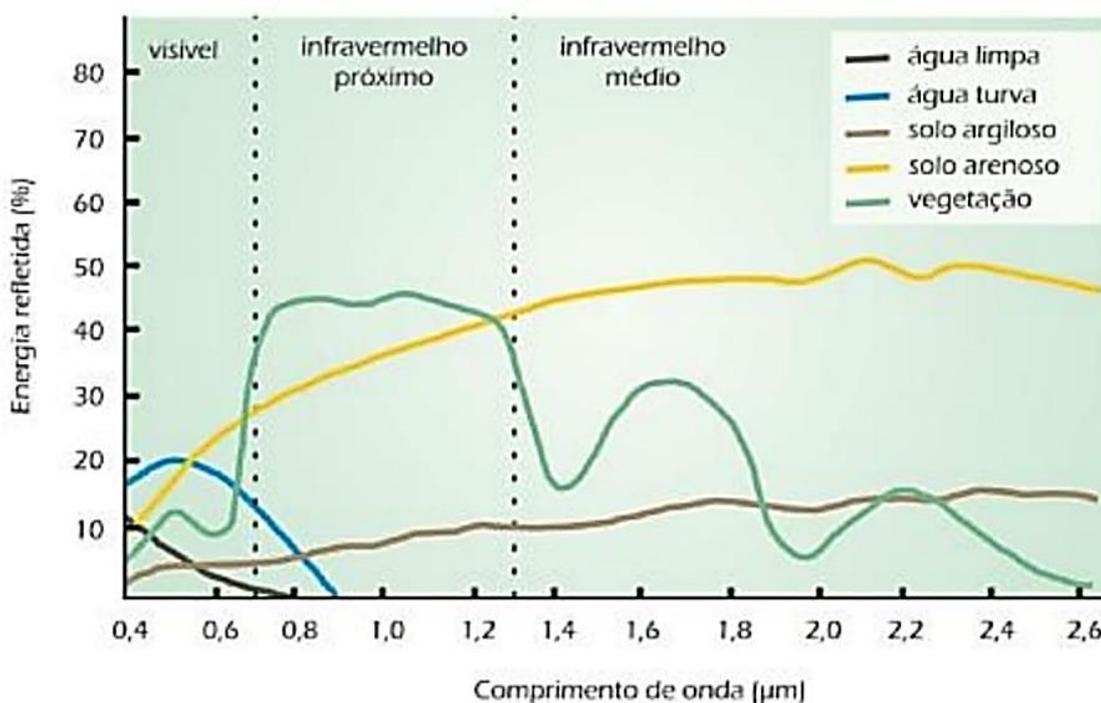
Figura 4 - Curva espectral dos objetos (vegetação, solo e água).

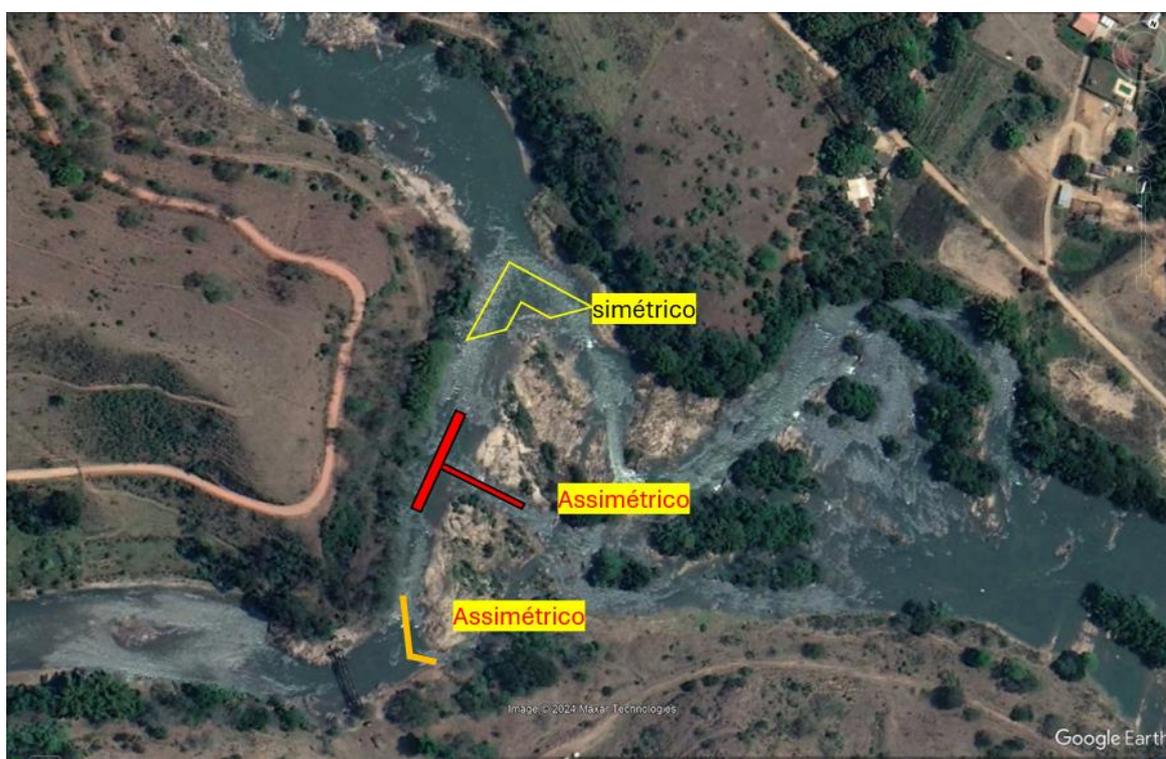
Figura 7 - Tipos de ramificações na confluência formadora do rio Doce.

Na primeira ramificação da confluência, o rio Piranga com um canal de 10 m de largura que possui 18% do fluxo do rio Piranga (Marciano, et. al., 2024), encontra o

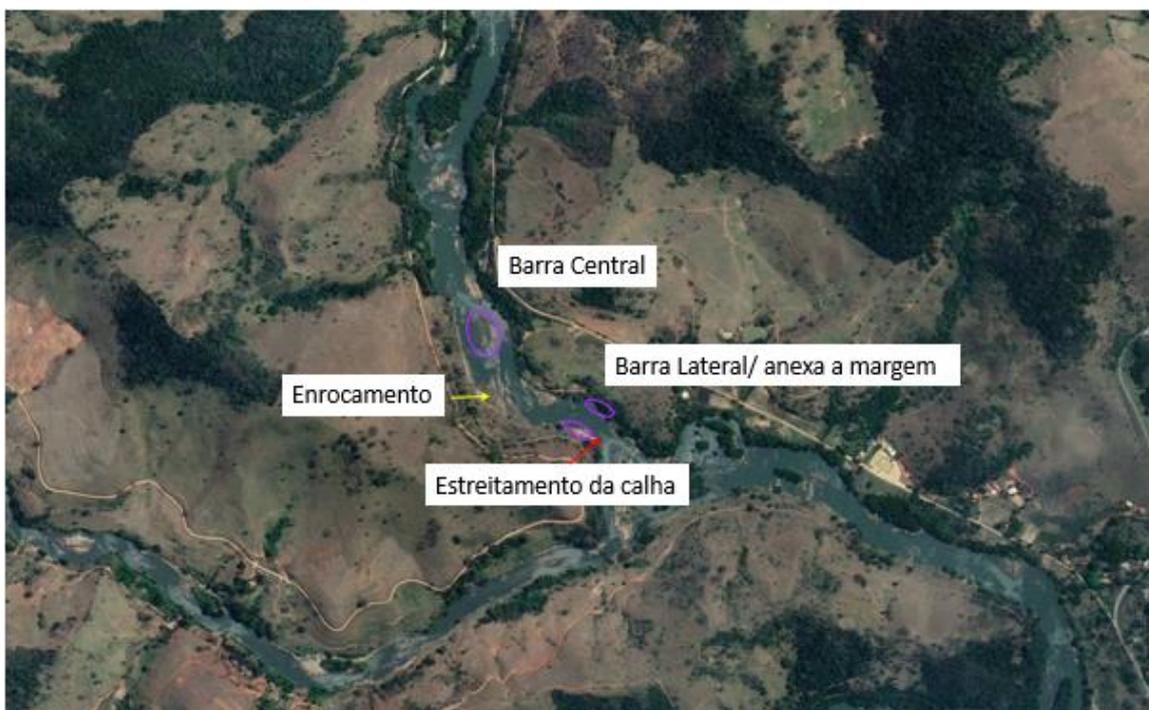
Figura 8 – Formações características da confluência e possíveis locais de sedimentação da confluência.

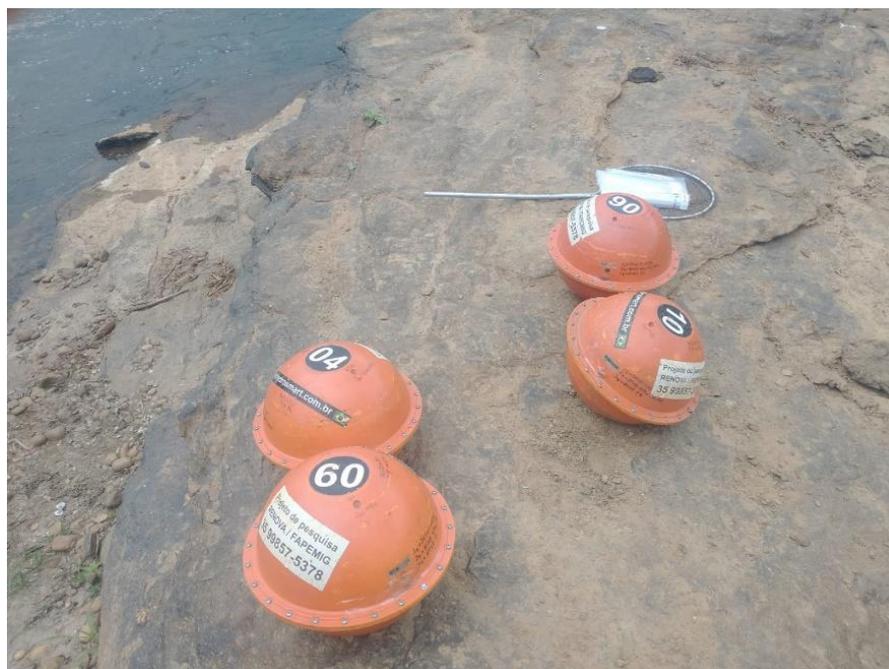
Figura 10 – Exemplo de derivadores utilizados.

Na primeira campanha, foram utilizados 4 derivadores, numerados 1, 2, 3 e 4. Os derivadores foram lançados a montante da confluência aproximadamente às 12h00min no rio do Carmo e às 12h10min no rio Piranga, após 1h de experimento, os

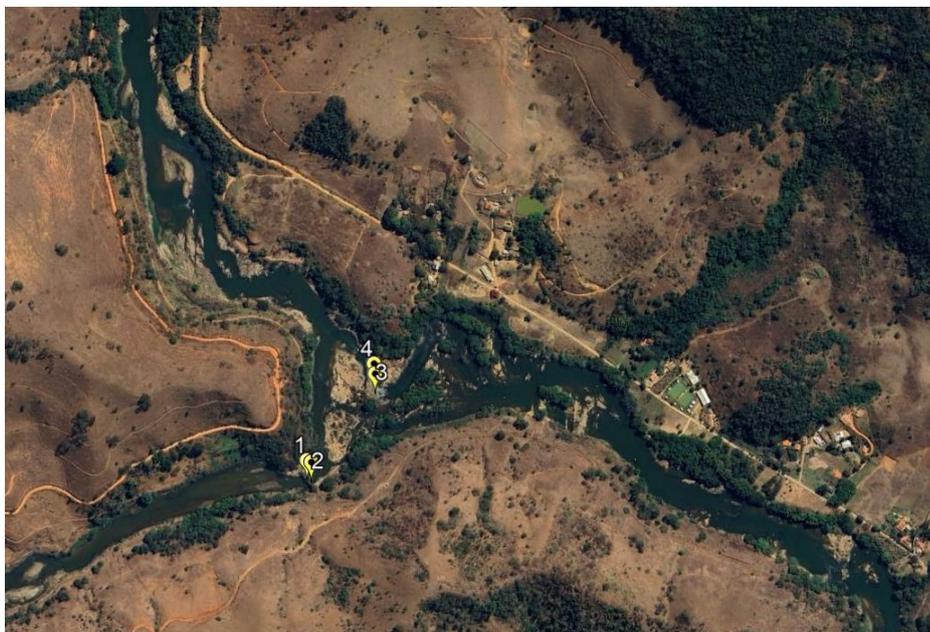
Figura 11 – Locais de lançamento dos derivadores no dia 12/12/2021.

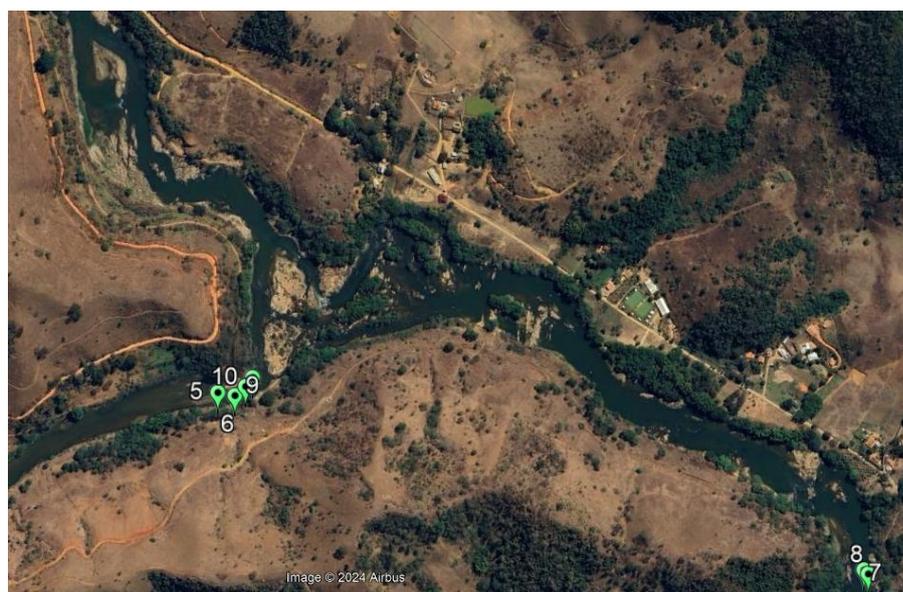
Figura 12 – Locais de lançamento dos derivadores no dia 26/09/2023.

Na segunda campanha, foram utilizados 6 derivadores, numerados 5, 6, 7, 8, 9 e 10. Os derivadores foram lançados a montante da confluência aproximadamente às 12h00min no rio do Carmo e às 12h05min no rio Piranga, após 1h30min de experimento, os derivadores foram recolhidos a jusante da confluência, ou em seus pontos de parada, às 13h30min. Os locais de lançamento são mostrados na Figura 12.

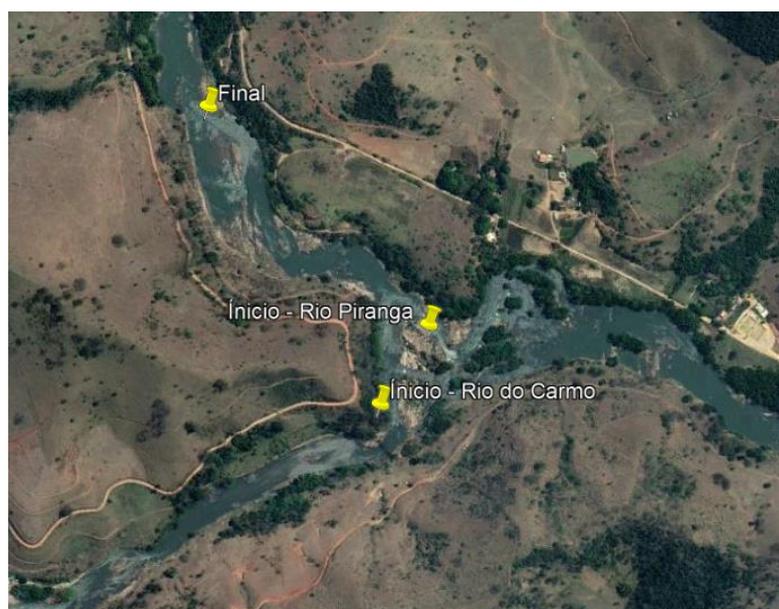
Figura 13 – Pontos iniciais e final considerados nesta análise.

O local de lançamentos no rio do Carmo foi considerado como o ponto inicial. O deslocamento dos derivadores lançados no rio Piranga foram considerados a partir da terceira confluência, conforme o foco deste estudo. Os pontos iniciais e final foram considerados conforme mostrado na Figura 13. Os derivadores que não estacionaram em nenhum local da confluência foram coletados no ponto final.

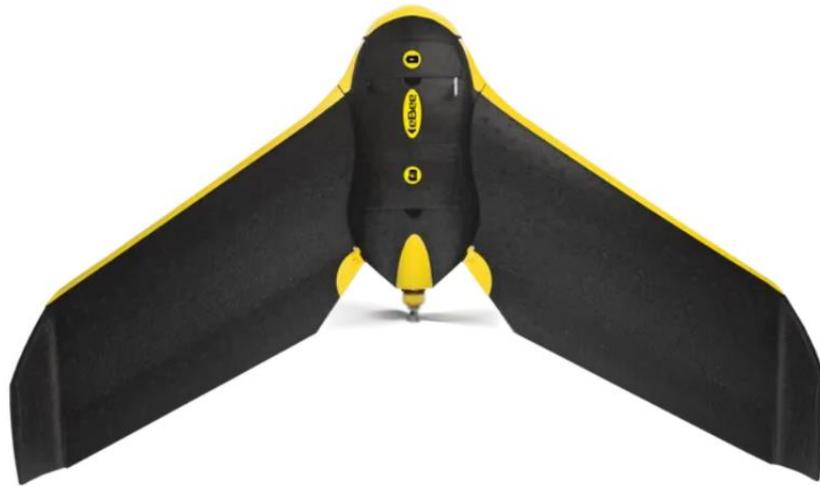
Figura 14 – ARP Ebee utilizado pela equipe Geopixel para obtenção de imagens.

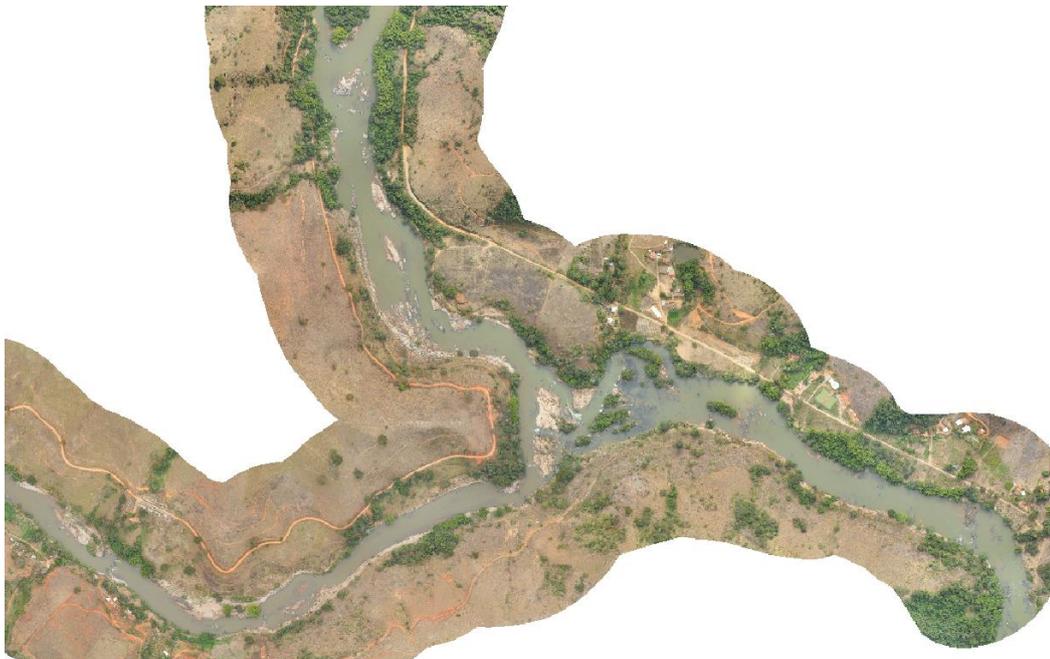
Figura 15 – Exemplo de imagens de ARP realizada em 2022.

As imagens de ARP (Figura 15), são produtos multiespectrais obtidos por plataformas suborbitais, realizando voos de baixa altitude, portanto, os efeitos atmosféricos como espalhamento, absorção e refração da energia eletromagnética

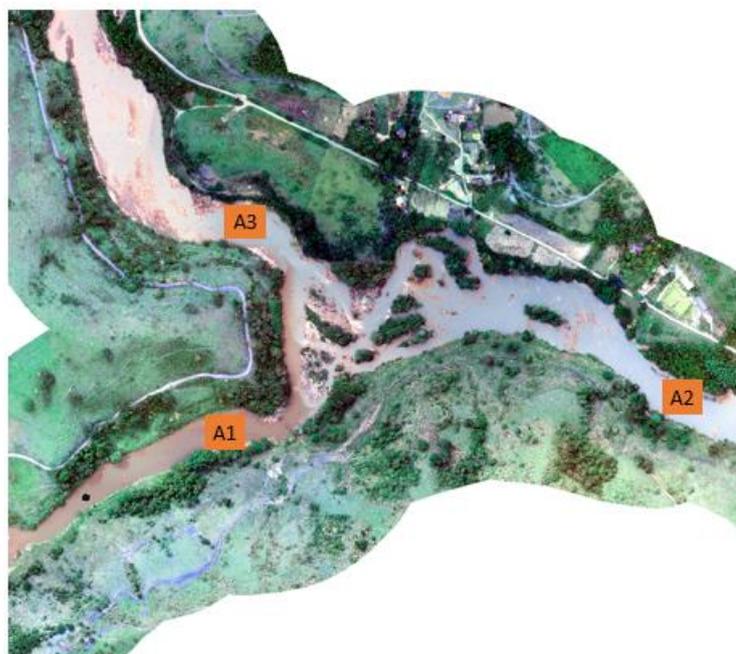
Figura 17 – Localização das amostras para assinatura espectral.

De modo a garantir a captura de pixels que representassem somente a água, foram observados nos centros dos cursos d'água os pontos que não apresentaram banco de sedimentos ao longo do tempo. Para tanto, foi usado a ferramenta de vista do histórico de imagens de satélite fornecida pelo *Google Earth Pro*. Após escolhidos os pontos, foram amostrados 3 pixels da água para cada curso d'água, rio do Carmo, rio Piranga e rio Doce, após a confluência de sua formação.

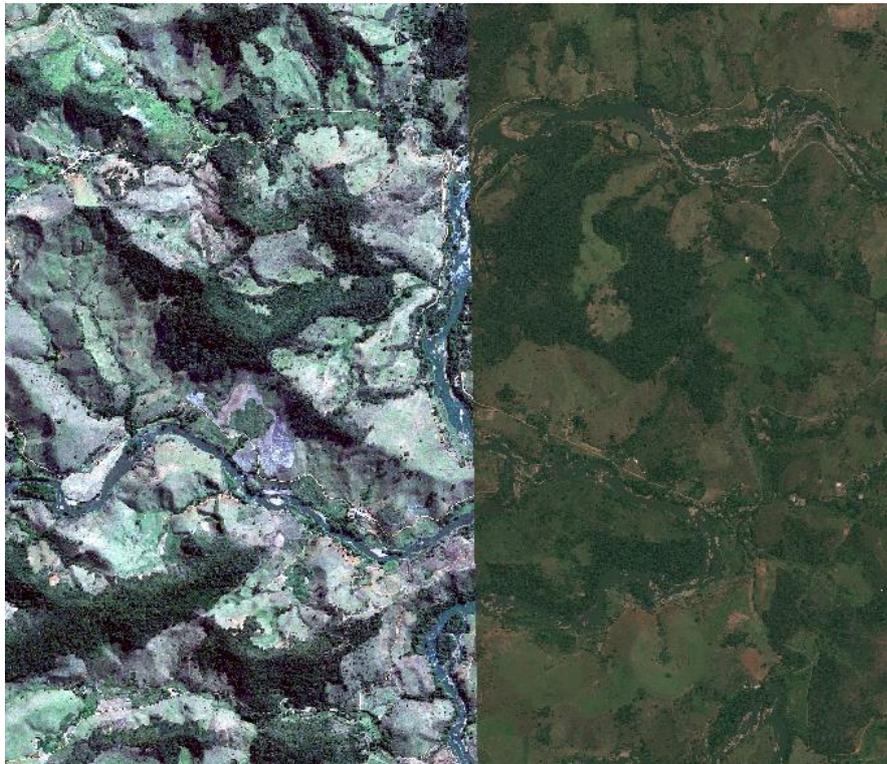
Figura 18 – Exemplo de imagens de satélite (T0), Spot à esquerda e Geoeye à direita, feitas em 2015 mostrando variações no brilho.

As imagens orbitais foram adquiridas de forma gratuita em parceria com o projeto Renova, contudo por não estarem disponíveis os arquivos de metadados, não foi possível a realização de sua correção atmosférica. No entanto, por se tratar de um dado extremamente relevante, uma vez que são as únicas imagens datadas antes do desastre e podem inferir sobre o comportamento natural da área de estudo sem o impacto, realizou-se uma comparação relativa entre esses dados de satélite, dado a pequena área de confluência em análise e considerando uma influência atmosférica homogênea em ambas as datas.

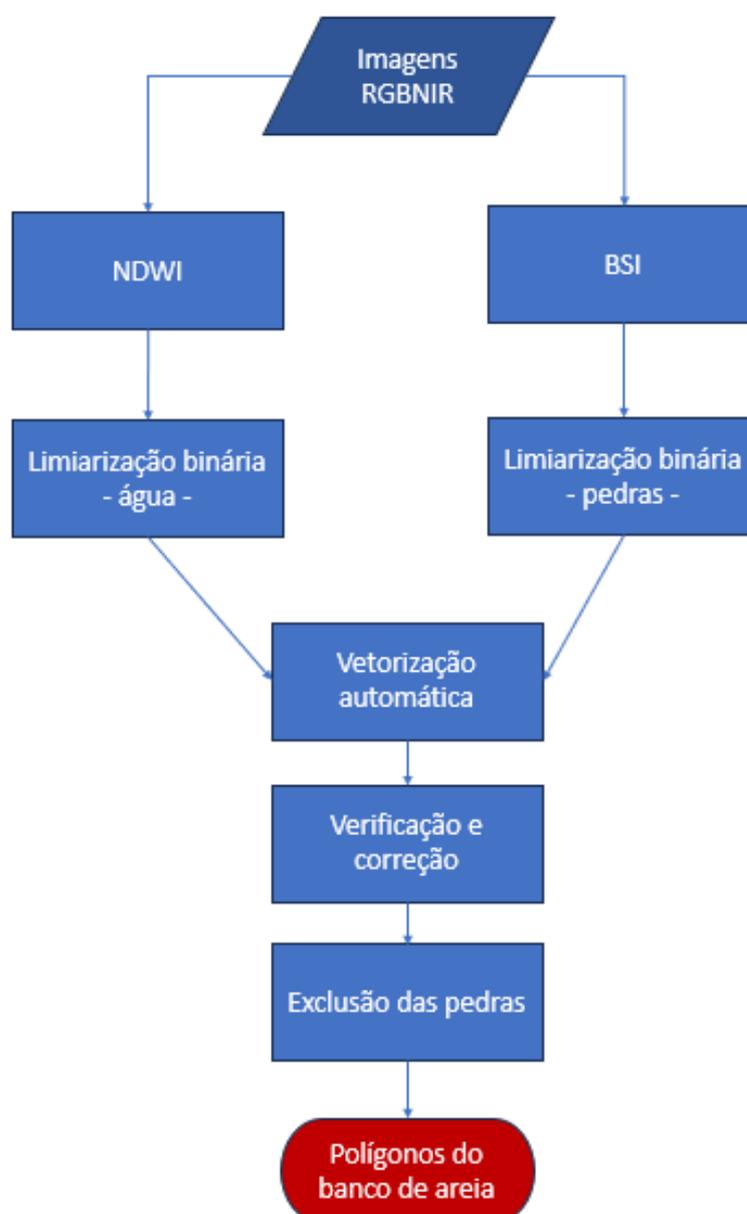
Figura 19 – Fluxograma da metodologia aplicada para poligonização dos bancos de sedimentos internos.

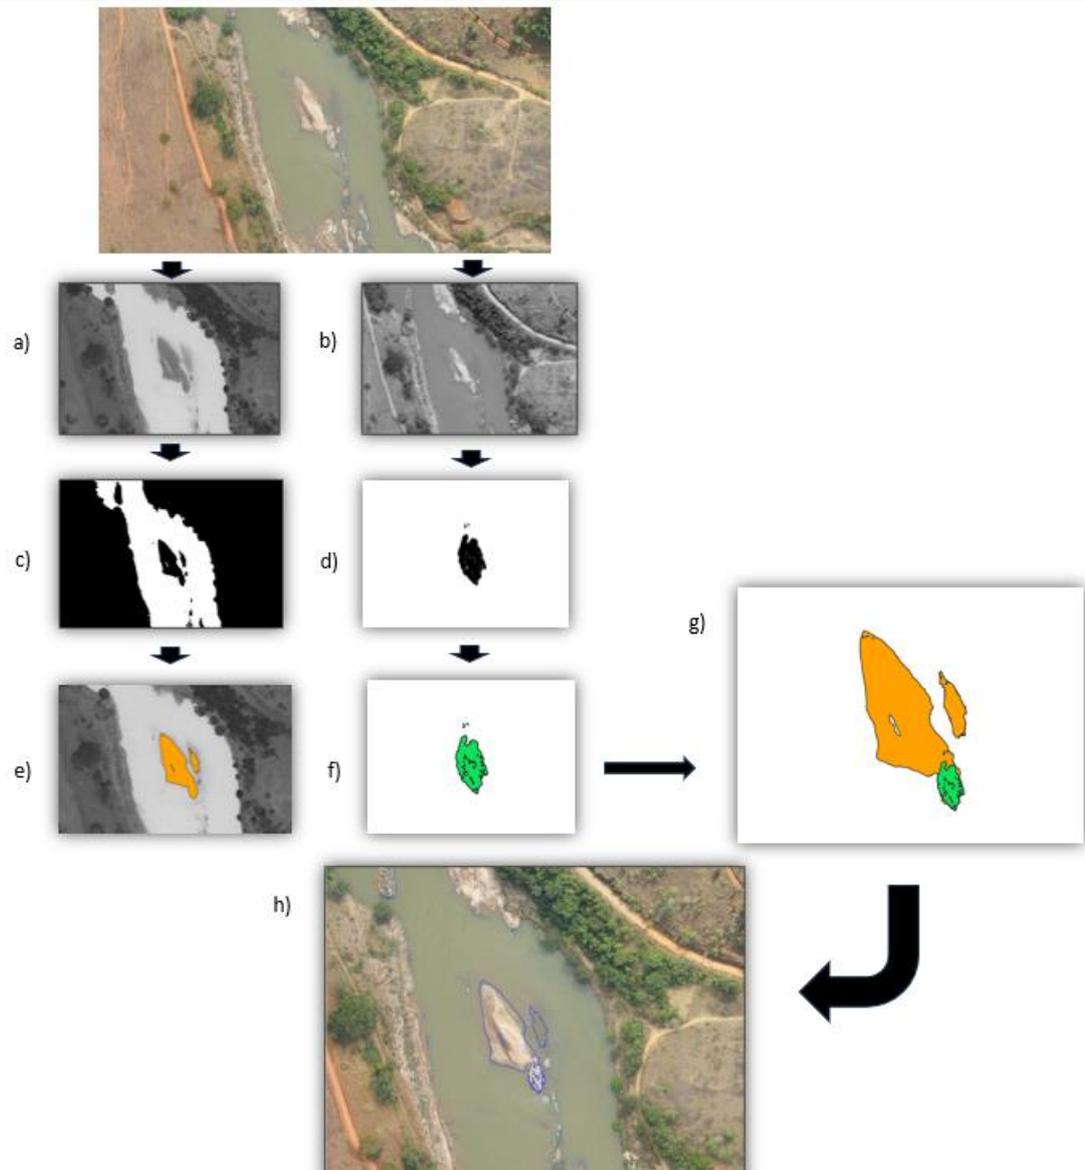
Figura 20 – Exemplificação da poligonização dos bancos de sedimentos internos.

a) Imagem NDWI; b) Imagem BSI; c) Limiarização binária do banco de sedimentos; d) Limiarização binária das pedras; e) Vetorização automática do banco de sedimentos; f) vetorização automática das pedras; g) Extração do polígono das pedras do polígono de banco de sedimentos e h) Banco de sedimentos final da barra central. Fonte: Autora (2024).

O primeiro passo foi utilizar a fórmula do índice NDWI (Equação 1) para obtenção de nova imagem, pois, a água aparece em tonalidade mais clara, sendo possível diferenciar entre a água e os bancos de sedimentos não submersos, como pode ser observado na Figura 20a.

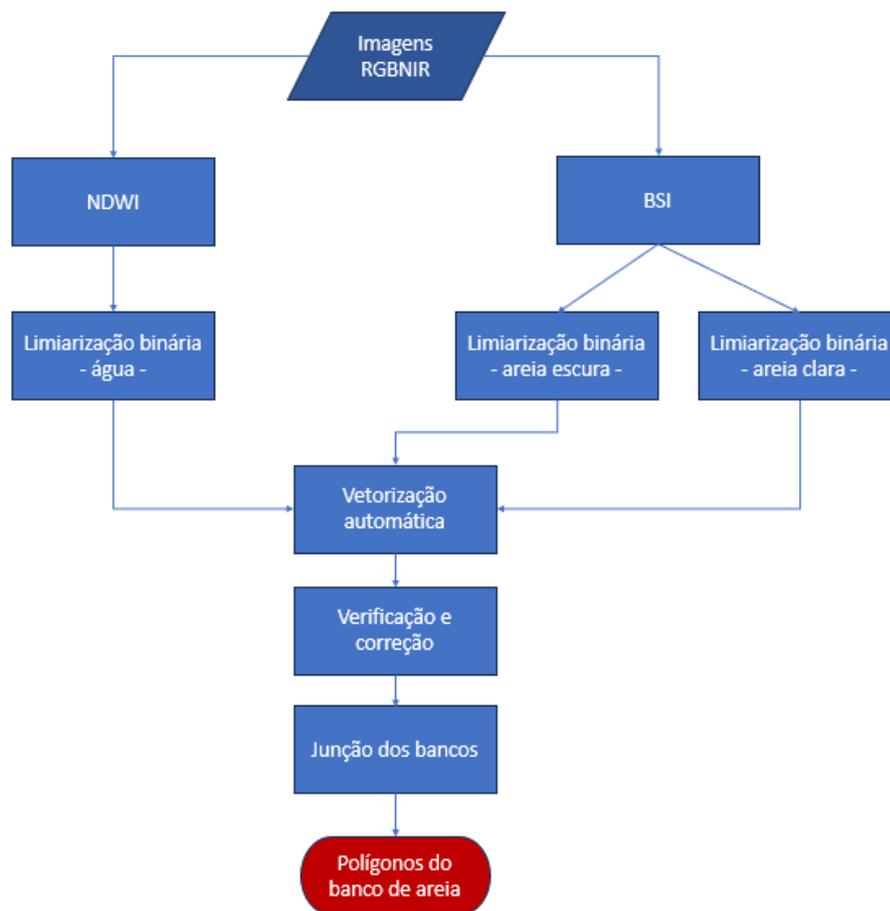
Figura 21 – Fluxograma da metodologia aplicada para poligonização dos bancos de sedimentos marginais.

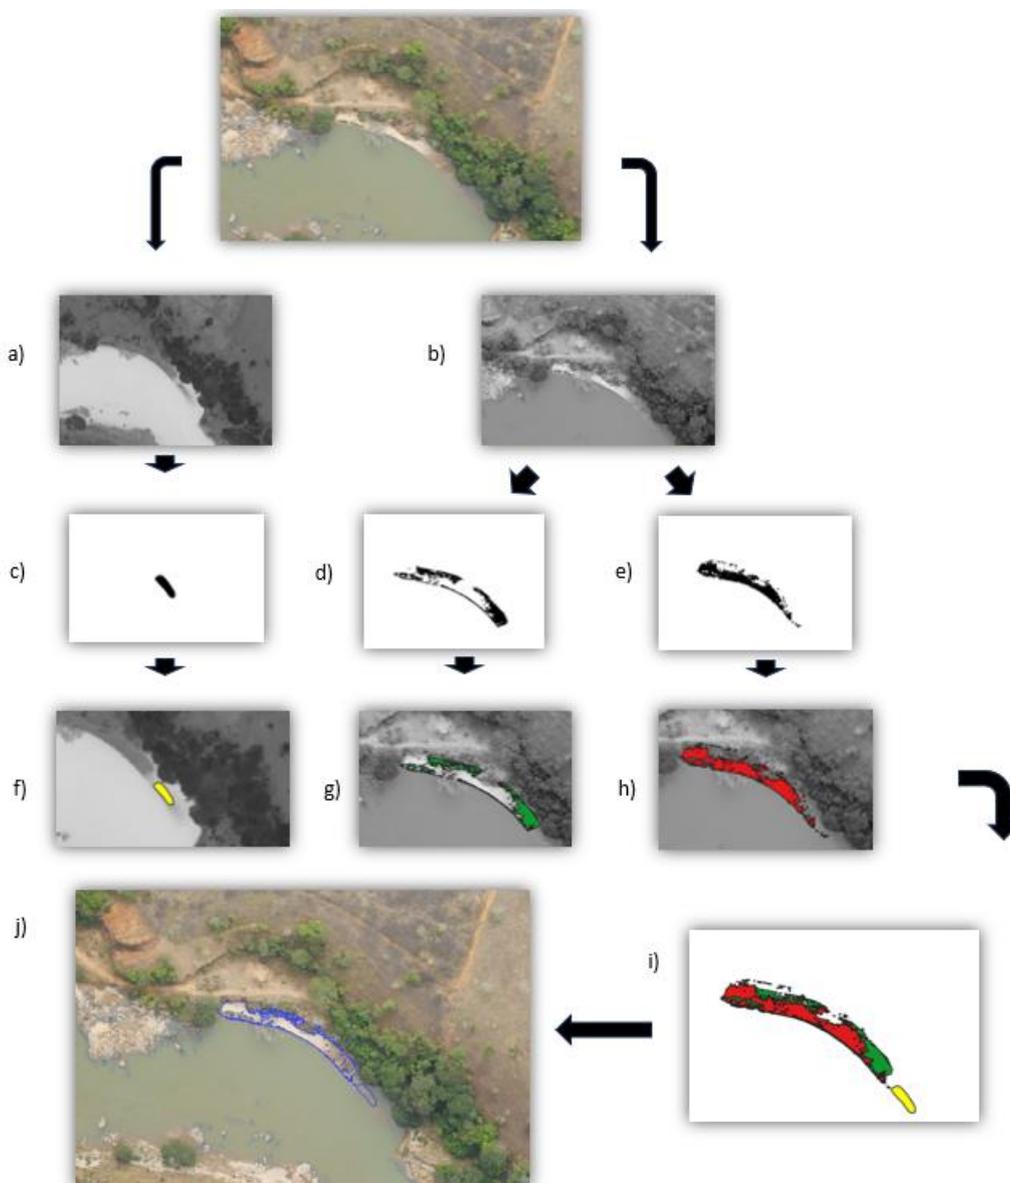
Figura 22 – Exemplificação da poligonização dos bancos de sedimentos marginais.

a) Imagem NDWI; b) Imagem BSI; c) Limiarização binária do banco de sedimentos ilhado; d) Limiarização binária do banco de sedimentos de areia escura; e) Limiarização binária do banco de sedimentos de areia clara; f) Vetorização automática do banco de sedimentos ilhado; g) Vetorização automática do banco de sedimentos de areia escura; h) Vetorização automática do banco de sedimentos de areia clara; i) Mescla dos polígonos de bancos de sedimentos e j) Banco de sedimentos final da barra lateral. Fonte: Autora (2024).

Nos casos de bancos de areia que continham areia clara e escura, foi preciso formar dois polígonos distintos, com diferentes valores de limiares utilizando a escala do BSI. Após a determinação dos limites inferiores e superiores dos objetos

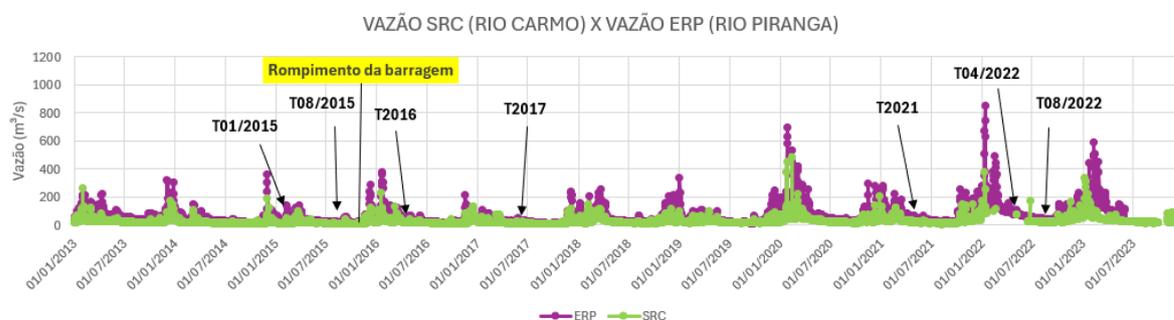
Figura 23 – Vazão do rio do Carmo (SRC) e rio Piranga (estação ERP), entre 2013 e maio de 2023.

Em relação aos dias de coletas das imagens utilizadas pode ser observado através da Tabela 3 que as imagens T08/2015 e T06/2017 foram obtidas em períodos de vazão menor que 100 m³/s. As imagens T01/2015, T05/2016, T04/2021 e T08/2022 foram realizadas em períodos com vazões semelhantes, próximos a 150 m³/s. Já a imagem T04/2022 foi realizada após um período de grande vazão, onde o rio Piranga ultrapassou os 800 m³ de vazão.

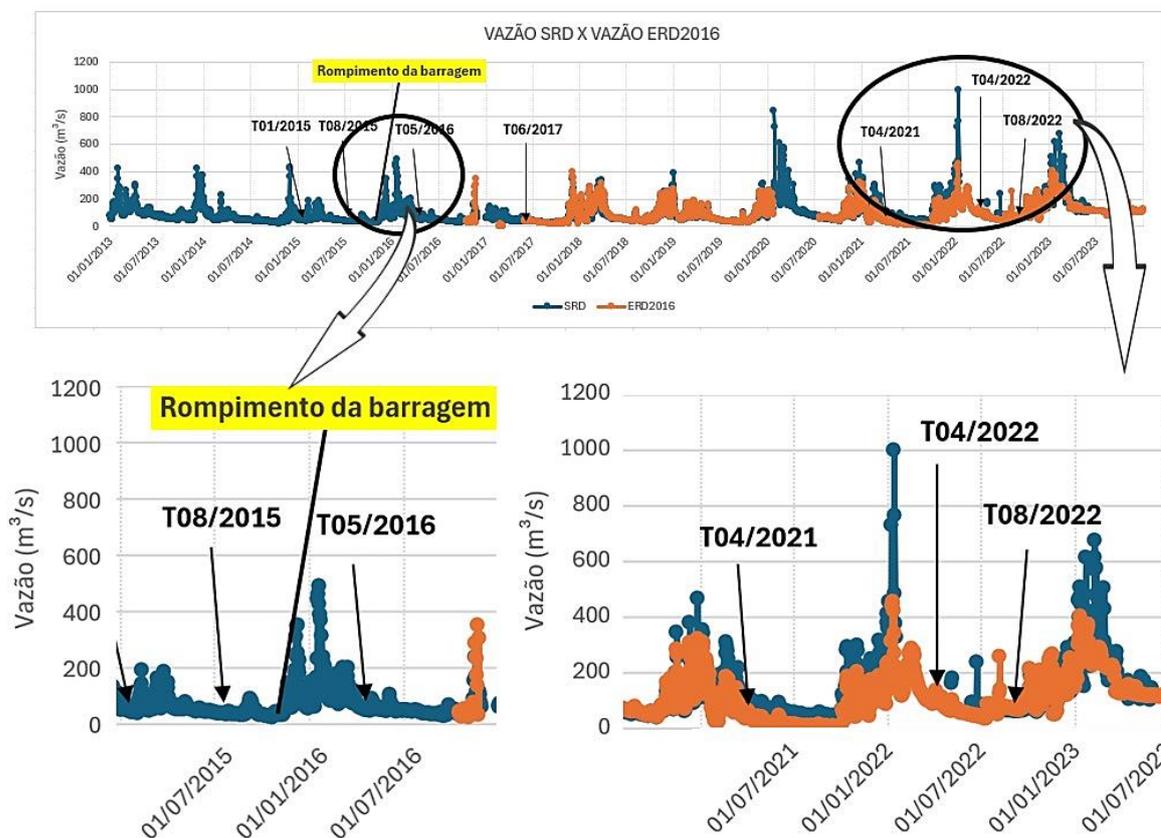
Figura 24 – Vazão do rio Doce, SRD e ERD2016, entre 2013 e 2023 (Zoom no período do acidente e na cheia de 2022).

A vazão média na cheia medida pela estação ERD2016 foi de 125 m³/s, com os mesmos picos de cheia, porém, em menor escala com 310 m³/s em 2021, 456 m³/s em 2022 e 404 m³/s em 2023; não houve registros da cheia de 2020.

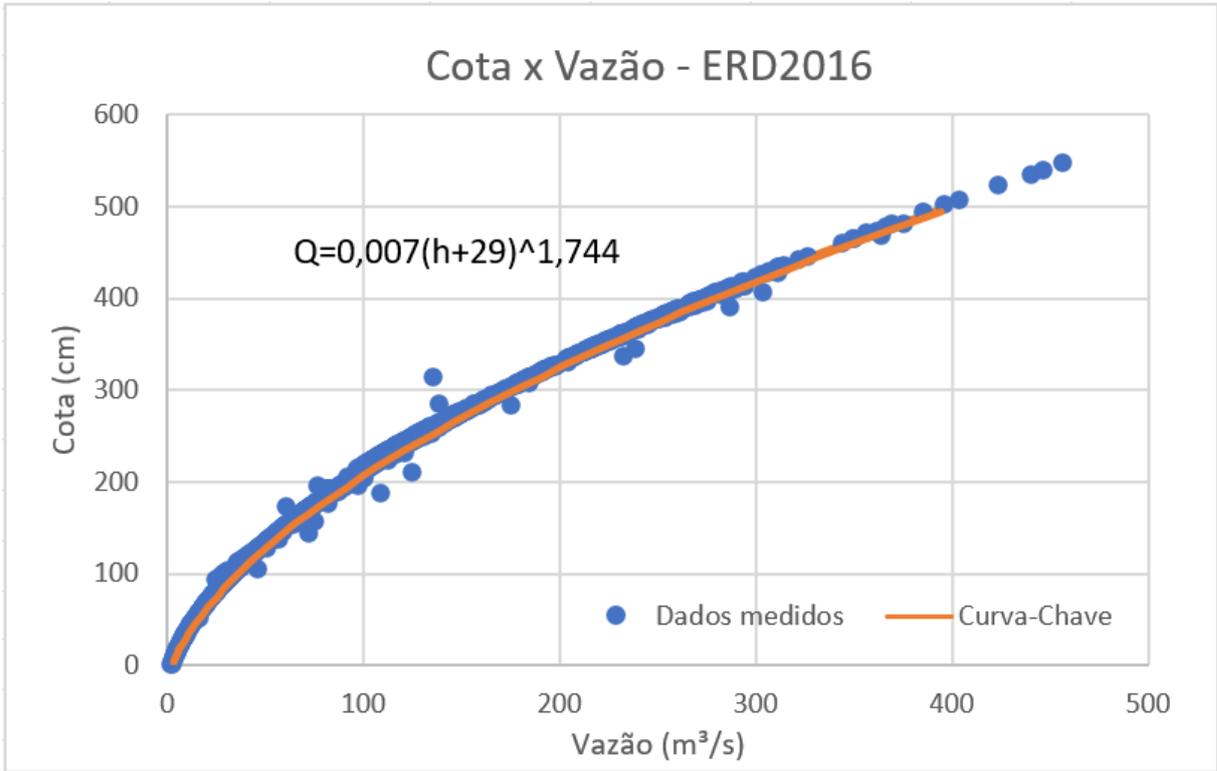
Figura 25 – Cota x Vazão do rio Doce - ERD2016 (curva-chave), entre 2016 e 2023.

Este tipo de equação é usado com frequência pois, segundo Collischonn et al. (2013), é semelhante as relações encontradas entre cota e vazão em equações de escoamento em regime permanente e uniforme, em fórmulas como de Manning e Chezy. Com esta relação, a partir da Equação 5, foi calculada a cota do rio Doce para os dias de coleta das imagens, utilizando os dados SRD.

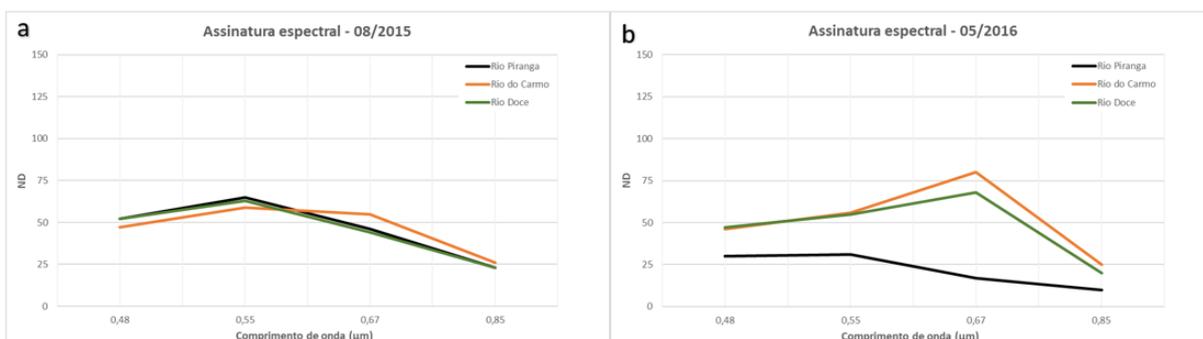
Figura 26 – Assinatura espectral dos rios do Carmo, Piranga e Doce – T08/2015 e T05/2016.

Considerando a diferença de comportamento do rio do Carmo e Piranga nas assinaturas espectrais da água nas imagens T08/2015 e T05/2016, foi considerado pertinente a análise das imagens ARP entre 2017 e 2022, a fim de avaliar se o comportamento dos rios se manteve.

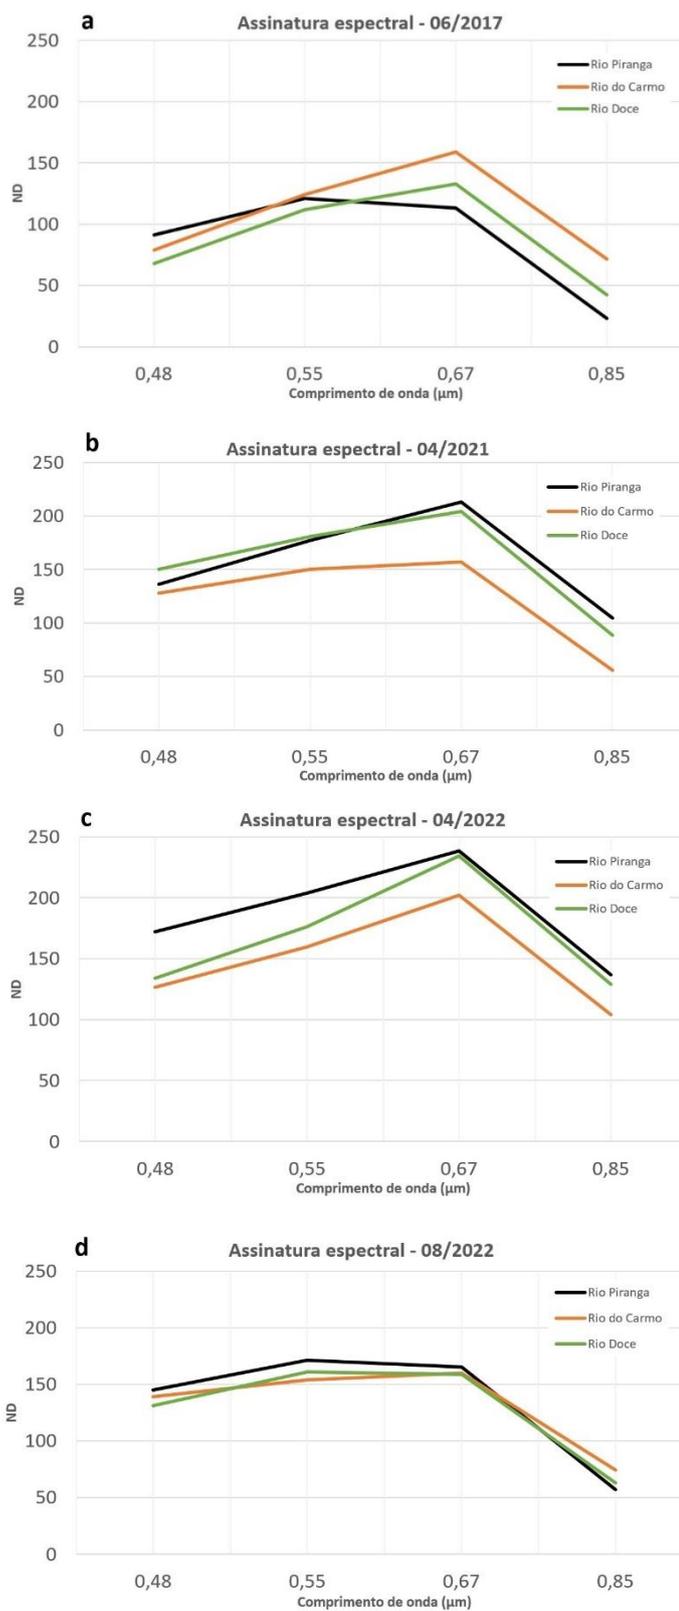
Figura 27 – Assinatura espectral dos rios do Carmo, Piranga e Doce, para cada imagem coletada.

a) Imagem de 06/2017; b) Imagem de 04/2021; c) Imagem de 04/2022; d) Imagem de 08/2022. Fonte: Autora (2024).

Em 04/2021, o rio Piranga apresentava vazão igual a 48,49 m³/s, o dobro do observado para o RC como aconteceu em 06/2017, já que o rio do Carmo apresentava vazão de 22,06 m³/s. O rio Piranga e Doce apresentaram aumento no valor de ND entre 0,54 e 0,67 μm (Figura 27b), sendo maior no rio do Piranga. A água rio do Carmo apresentou constância mais baixa nesta mesma região do espectro. Portanto, a influência nos sólidos em suspensão no rio Doce foi induzida pelo rio Piranga e esse resultado pode ter relação com medidas de restauração da bacia do rio do Carmo, como as apresentadas por Schaefer et al., (2015); Fundação RENOVA (2018); Scotti et al., (2020); Espindola et. al., 2022 e Rego (2023).

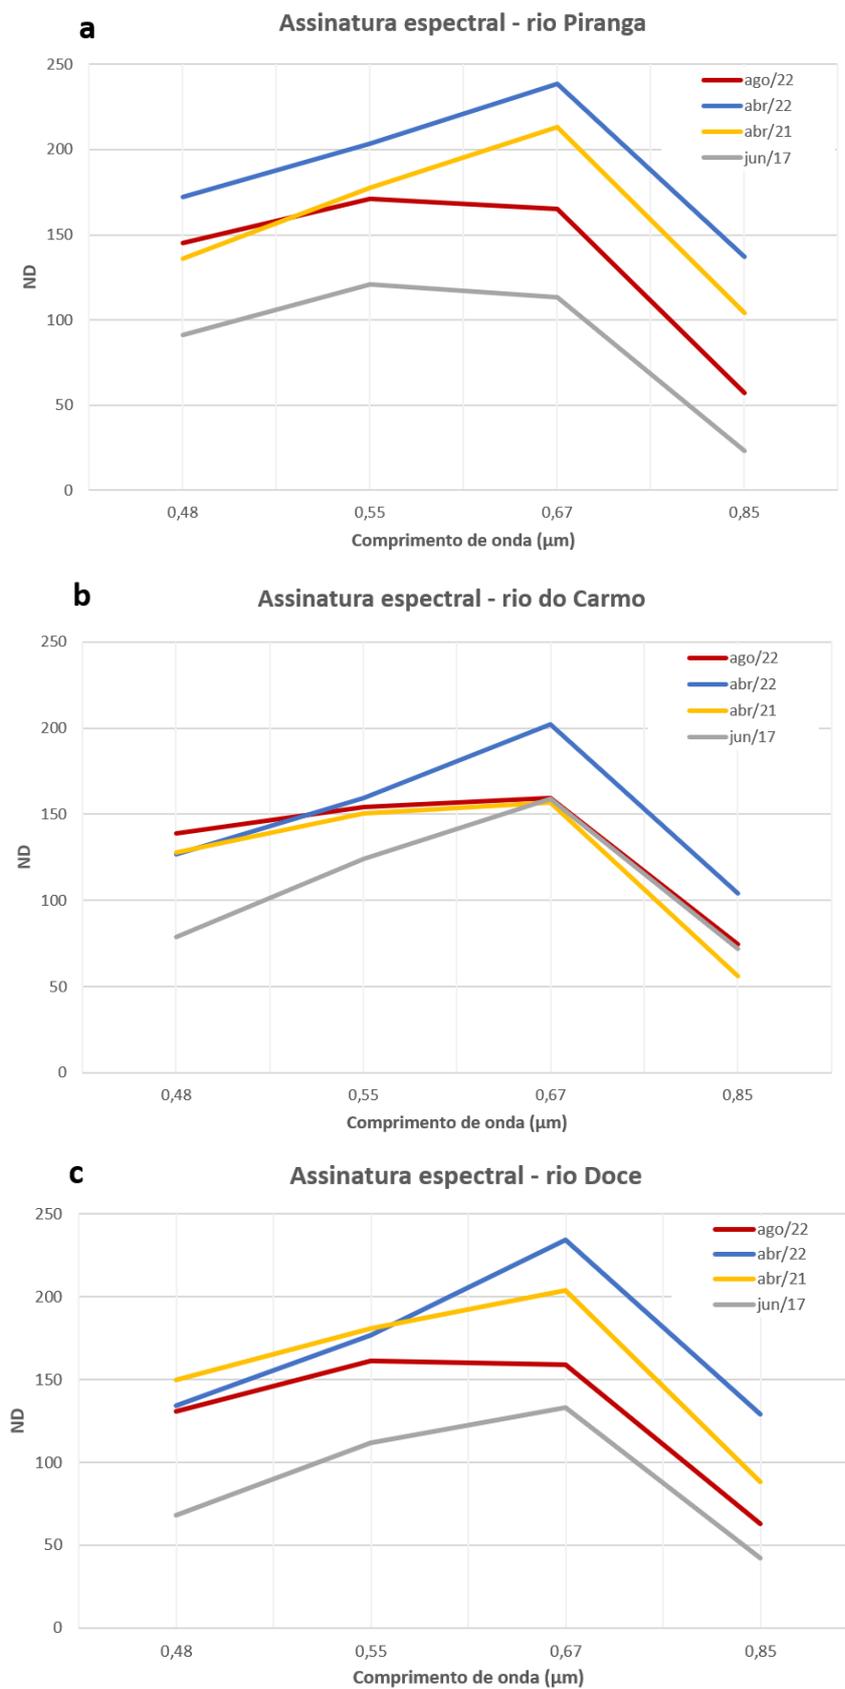
Figura 28 – Assinatura espectral para cada rio entre 06/2017, 04/2021, 04/2022 e 08/2022.

a) Rio Piranga; b) Rio do Carmo; c) Rio Doce. Fonte: Autora (2024).

Na Figura 28b, a seca de 06/2017 e a cheia de 04/2022 apresentam pico em $0,67\mu\text{m}$ o que indica a presença de turbidez na água. A presença de sólidos suspensos nas águas do rio do Carmo mesmo em época de seca em 2017 foi observada também no estudo de Araújo (2018) com coletas realizadas em 09/06/2017 no rio do Carmo, a montante da confluência com o rio Piranga, onde foi observado, a existência de maiores concentrações de sólidos suspensos e substâncias características da lama de Mariana em comparação ao rio Piranga.

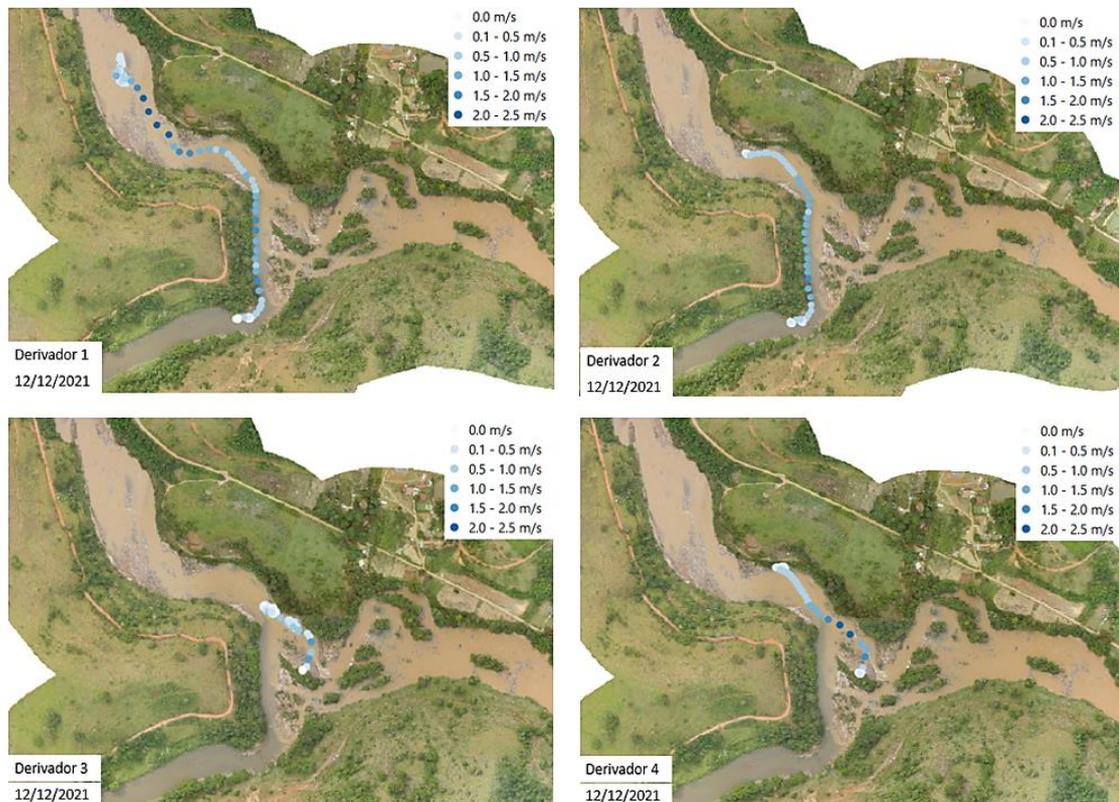
Figura 29 – Comportamento dos derivadores no lançamento realizado dia 12/12/2021.

O derivador número 2, após a confluência simétrica foi deslocado para a margem direita onde encontrou ponto de velocidade baixa, entre 0 e 0,5 m/s, quando foi resgatado.
