UNIVERSIDADE FEDERAL DE ITAJUBÁ

PROGRAMA DE PÓS-GRADUAÇÃO EM MEIO AMBIENTE E
RECURSOS HÍDRICOS

**DINÂMICA DA SEDIMENTAÇÃO ATRAVÉS DE
DERIVADORES E IMAGENS DE SENSORIAMENTO
REMOTO DE ALTA RESOLUÇÃO: IMPLICAÇÕES PARA A
RECUPERAÇÃO DO RIO DOCE**

Dissertação de mestrado submetida ao Programa de Pós-Graduação em Meio Ambiente e Recursos Hídricos, como parte das exigências obrigatórias para obtenção do título de mestre.

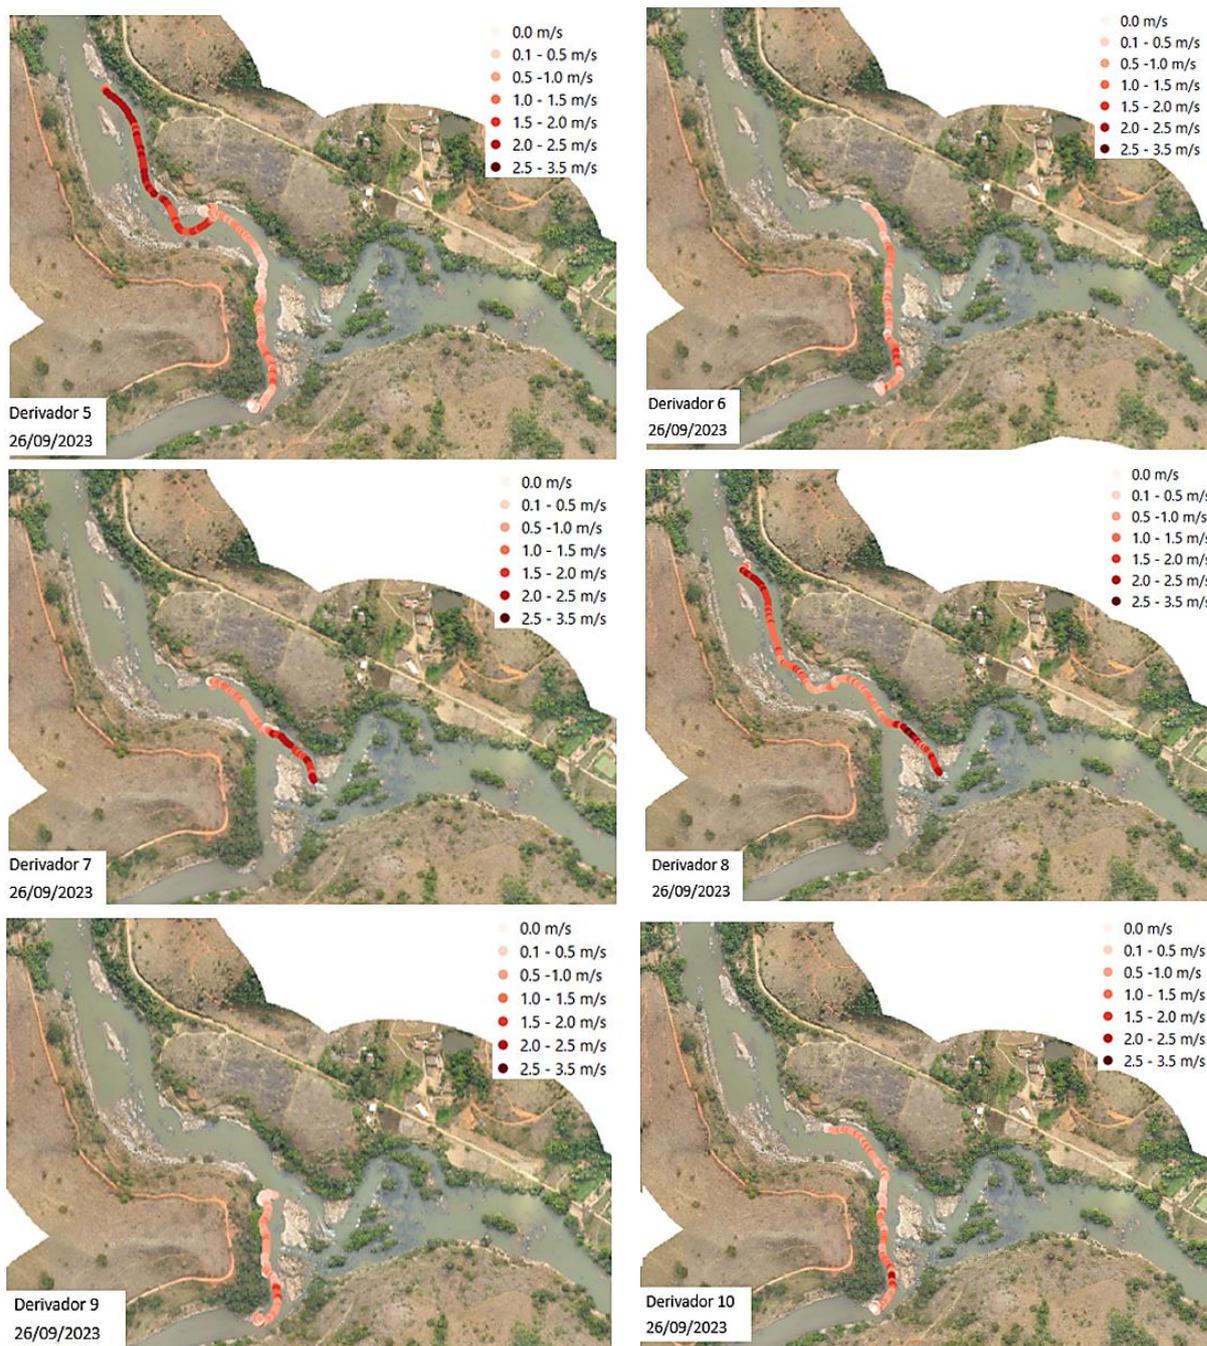
Figura 30 – Comportamento dos derivadores durante experimento realizado dia 26/09/2023.

Já o derivador 8 percorreu a mesma trajetória do derivador 5 após o vórtice, com velocidade aumentando gradualmente e margeando a barra central, até ficar preso entre as pedras próximas ao ponto de coleta final.

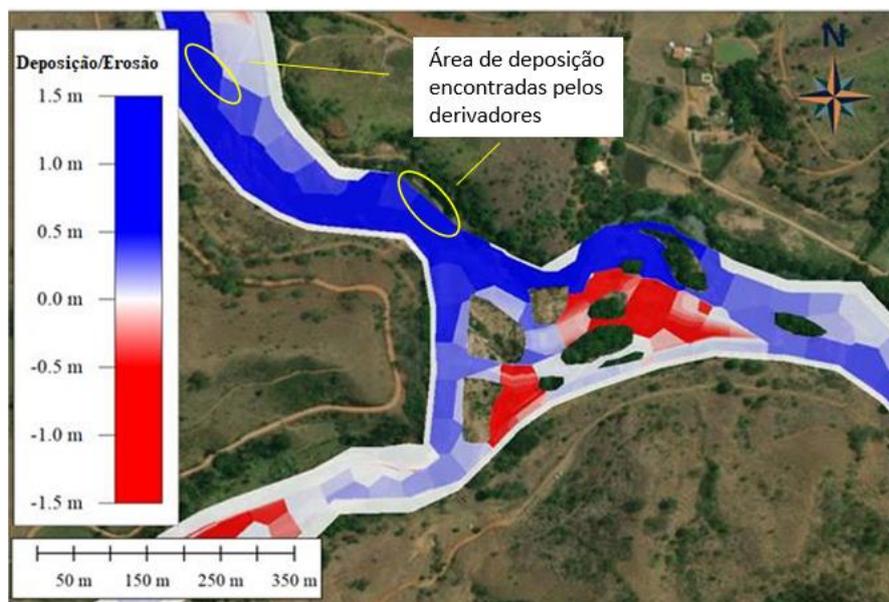
Figura 31 – Área de deposição de sedimentos na confluência do rio do Carmo e rio Piranga.

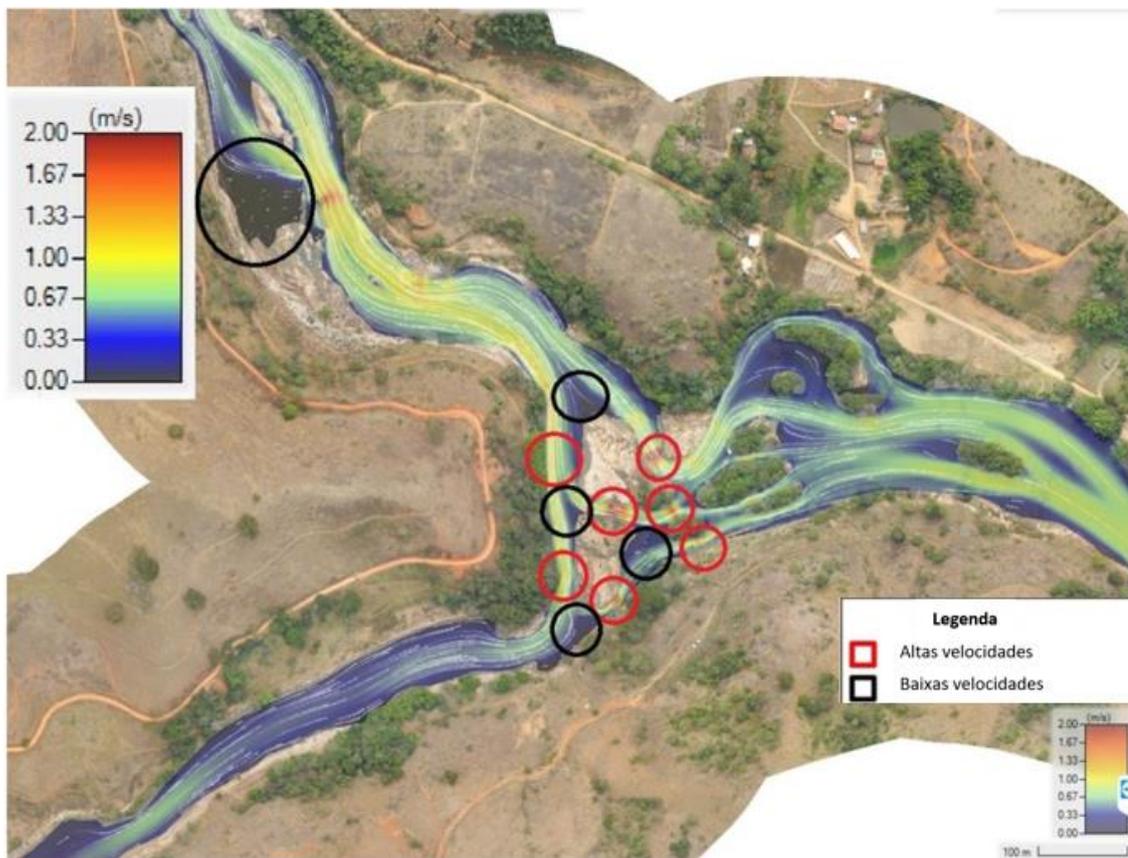
Figura 32 – Velocidade encontrada por Marciano et. al. (2024) através de simulação hidrodinâmica na confluência do rio do Carmo e rio Piranga.

Após estes estudos, novas simulações de velocidade (Figura 32) e deposição de sedimentos (Figura 33) foram realizadas na confluência considerando o cenário da forte cheia de 2022 por Marciano et. al (2024).

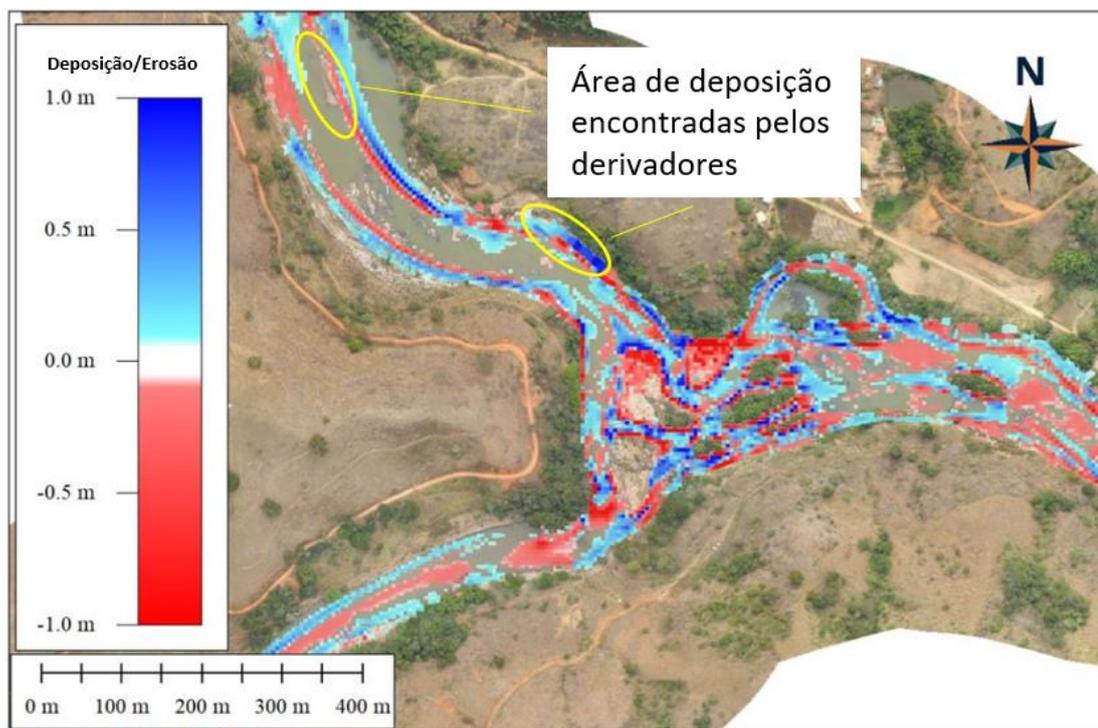
Figura 33 – Área de deposição encontrada por Marciano et. al. (2024) através de simulação hidrodinâmica na confluência do rio do Carmo e rio Piranga.

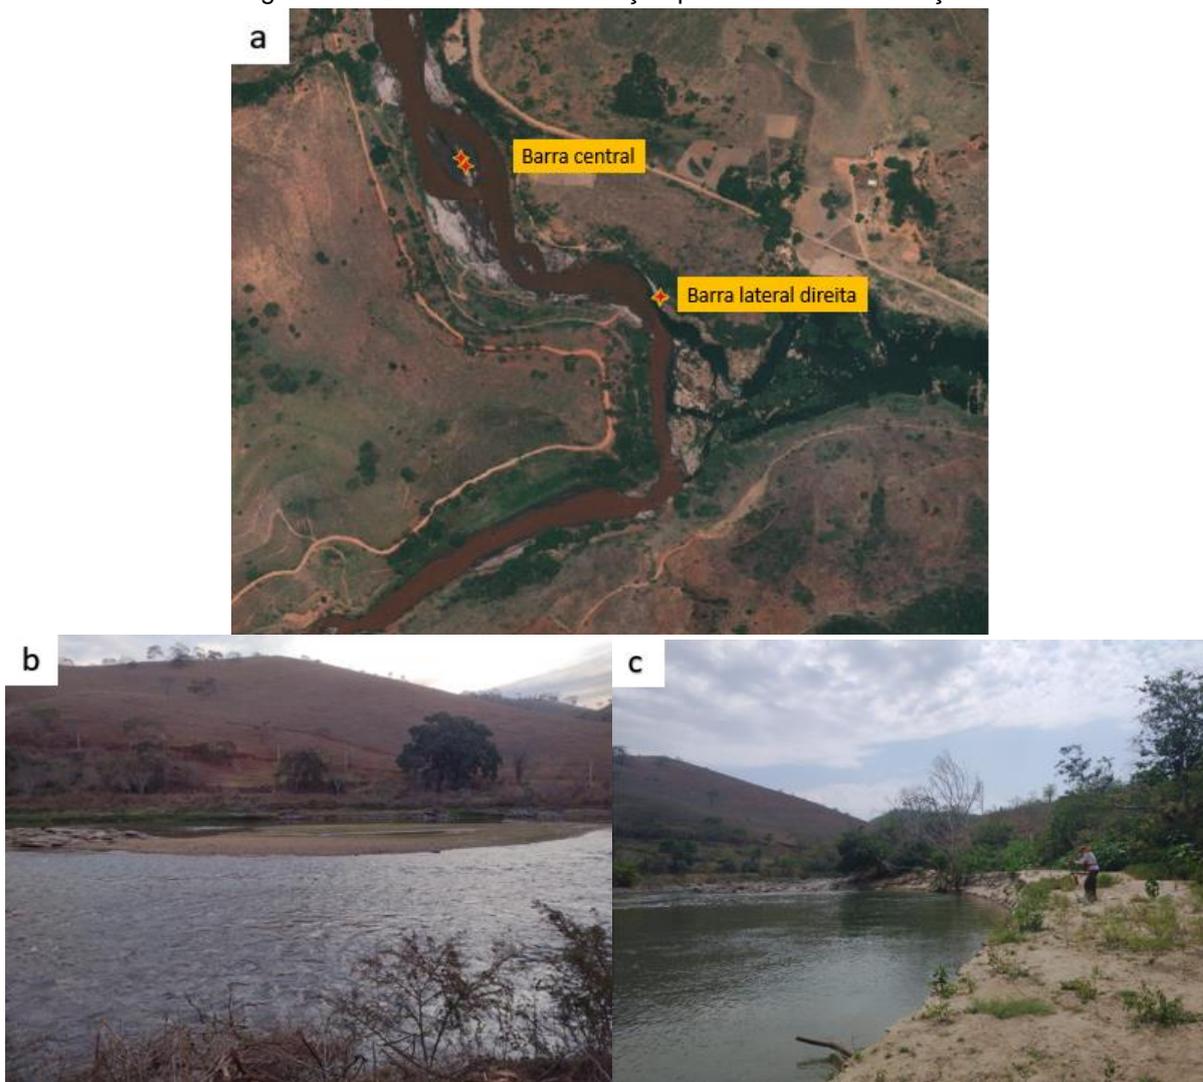
Figura 34 – Locais de sedimentação para análise de evolução.

(a) Bancos de sedimentação indicados pelos derivadores, (b) Barra central e (c) Barra lateral direita. Fonte: Autora (2024).

A localização dos depósitos a serem analisados e as fotos dos locais tiradas durante o trabalho de campo de 26/09/2023 são apresentados na Figura 34.

O deslocamento da barra central para margem esquerda, caso prossiga, pode promover a união do banco de areia com a margem do rio, como observado por Long et. al. (2021) em seu estudo sobre meandros no rio Yangtze, China. A Figura 34b corrobora esta hipótese.

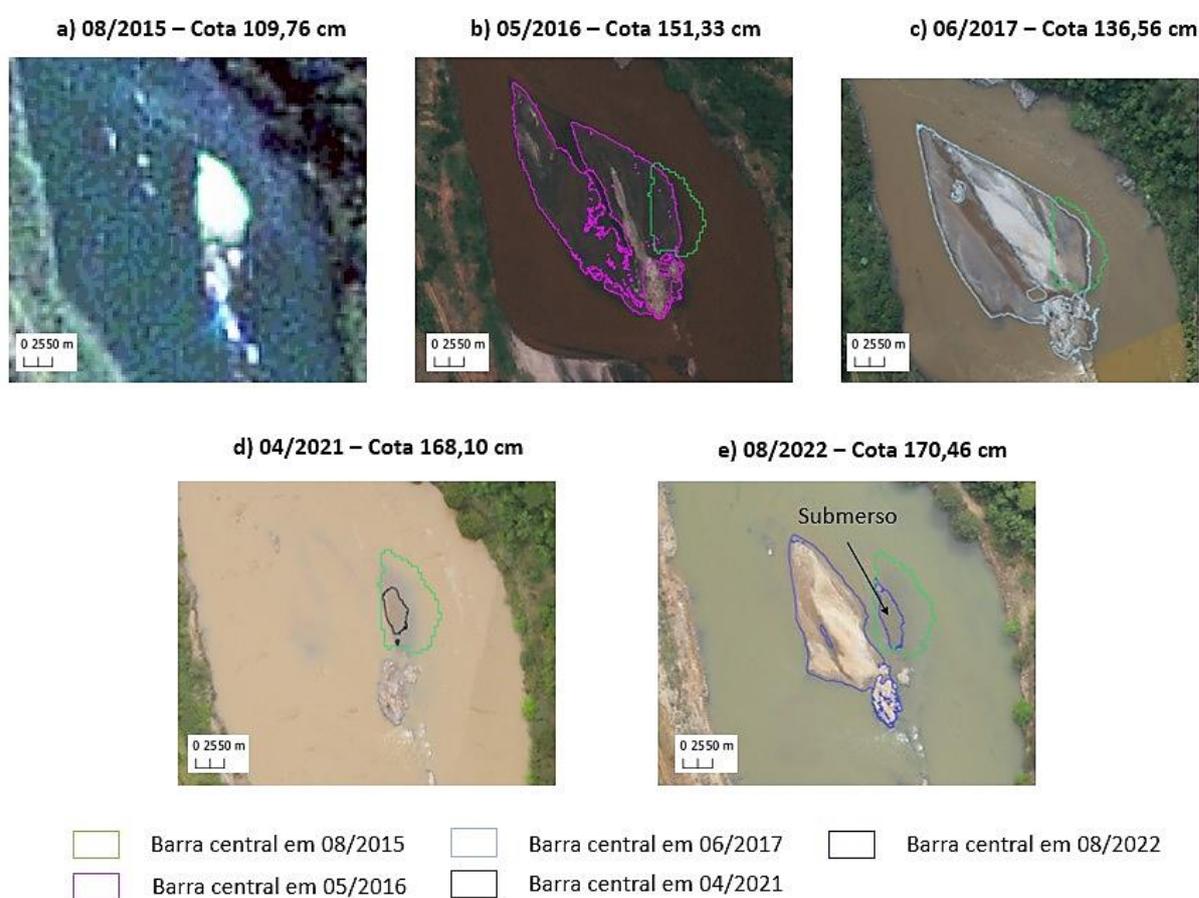
Figura 35 – Evolução da Barra Central entre 2015 e 2022.

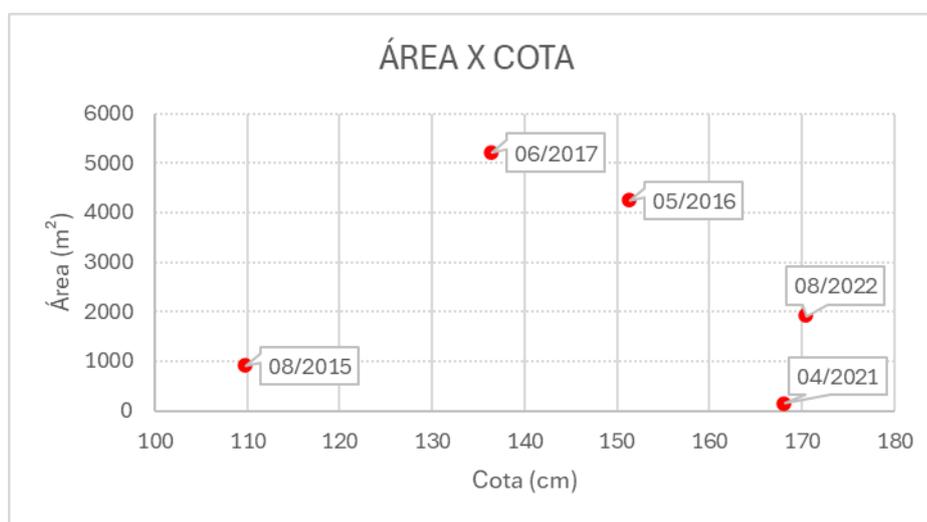
Figura 36 – Área x Cota da Barra Central de 2015, 2016, 2017, 2021 a 2022.

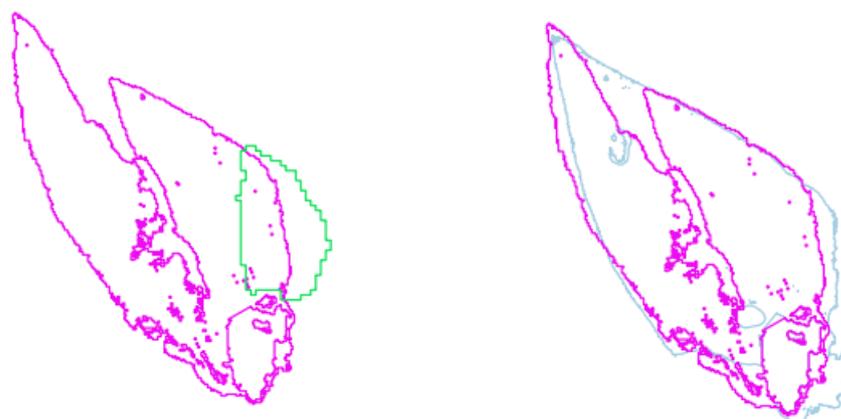
Figura 37 – Evolução da barra central – 08/2015 (verde), 05/2016 (rosa) e 06/2017 (azul claro).

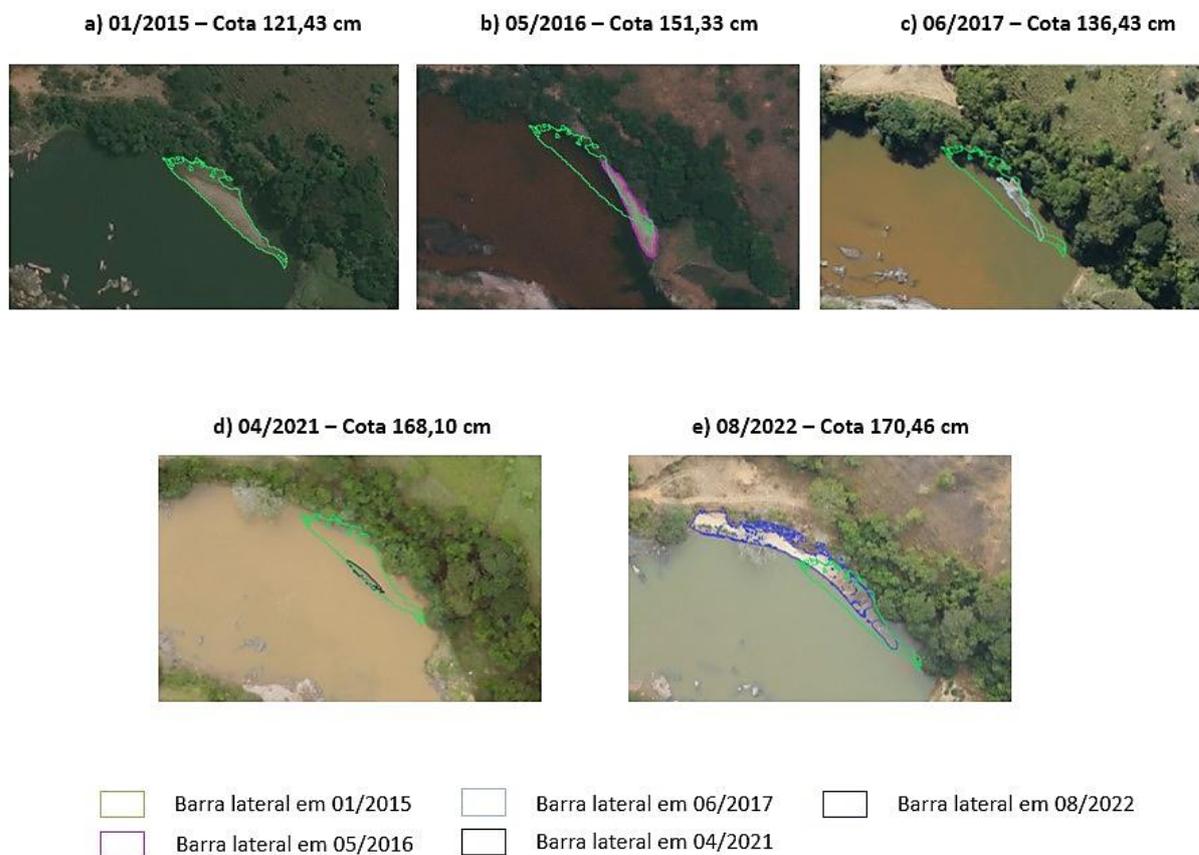
Figura 40 – Evolução da Barra Lateral entre 2015 e 2022.

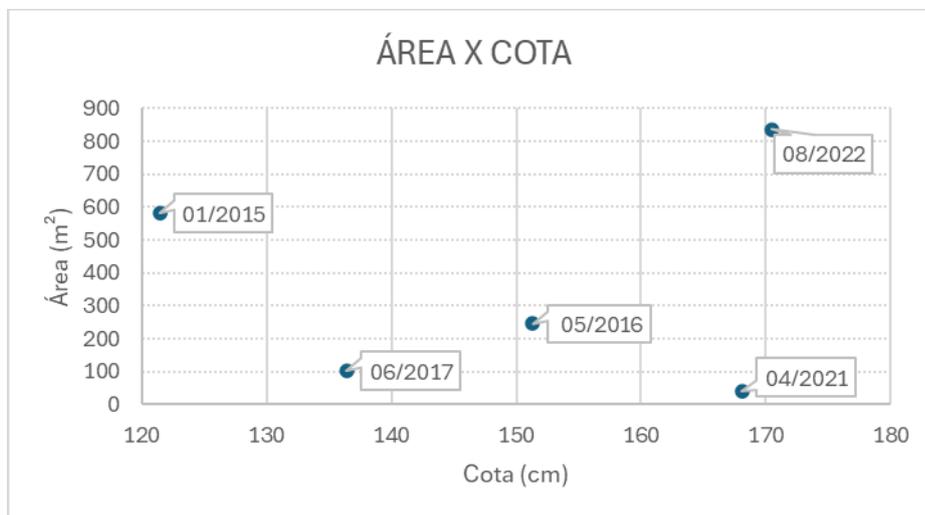
Figura 41 – Área x Cota da barra lateral de 2015, 2016, 2017, 2021 a 2022.

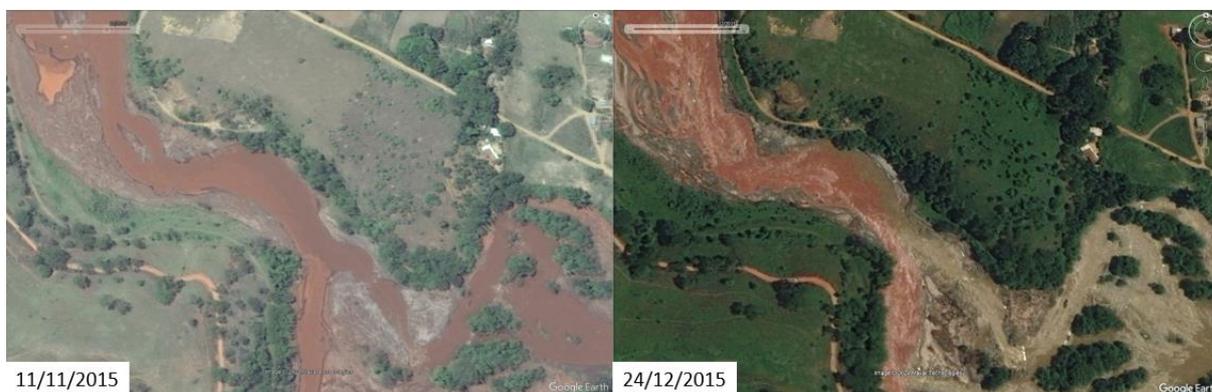
Figura 42 – Atuação do rio Piranga na confluência do rio Doce após o desastre de Mariana.

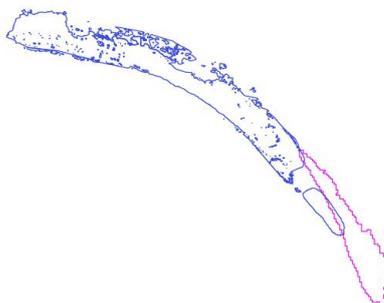
Figura 45 – Barra lateral – 05/2016 (rosa) e 08/2022 (azul).
