UNIVERSIDADE FEDERAL DE ITAJUBÁ
PROGRAMA DE PÓS-GRADUAÇÃO EM ENGENHARIA ELÉTRICA

ANÁLISE DE VIDA ÚTIL DE ISOLAMENTO DE GERADORES COM ENROLAMENTO
DE ARMADURA REFRIGERADO A ÁGUA

Dissertação submetida ao Programa de Pós-Graduação
em Engenharia Elétrica como parte dos requisitos para
obtenção do Título de Mestre em Ciências em
Engenharia Elétrica.

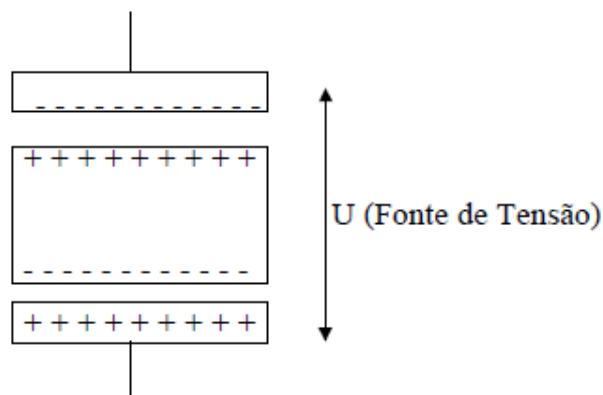
Todo dielétrico inserido em um circuito elétrico pode ser considerado como um capacitor de capacidade determinada, como mostra a Figura 1. Como se sabe, a carga em um capacitor qualquer é dada por $Q = C \cdot U$, onde C é a capacitância do capacitor e U a tensão aplicada.

Figura 1 - Característica de Polarização de um Capacitor.

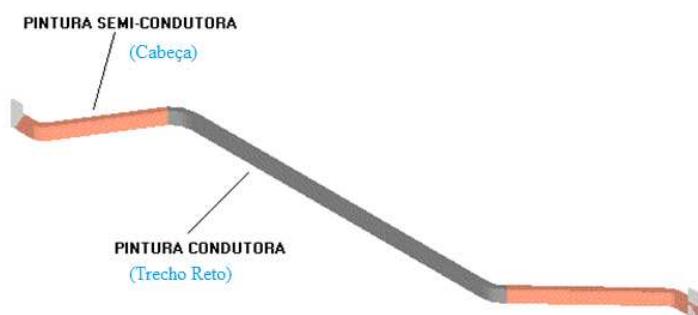
Figura 2 - Croquis de uma Barra Estatórica típica.

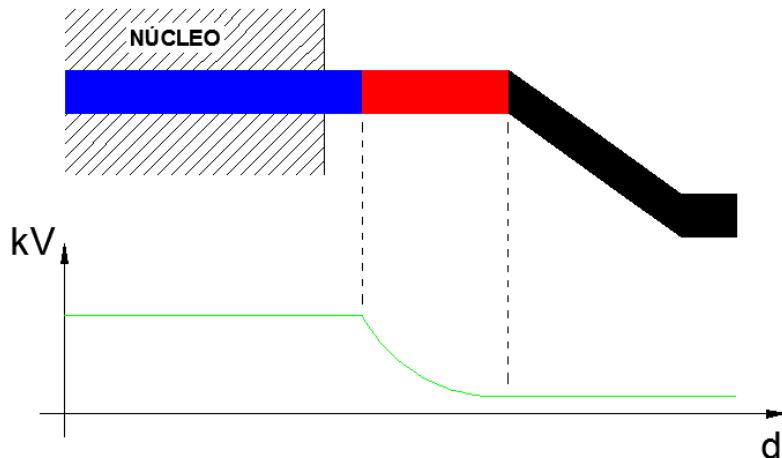
Os esforços (solicitações) elétricos denominados “internos” possuem intensidades diferenciadas dependendo do trecho da barra, reto ou cabeça de bobina, cuja configuração pode ser representada na Figura 2. A solicitação elétrica em uma parede isolante da bobina estatórica, que é máxima no trecho reto da barra e atenuado na cabeça de bobina, pode ser descrito como o aproximadamente representado na Figura 3[17].

Figura 3 - Distribuição das solicitações de tensão na bobina [17].

Portanto, os sistemas isolantes são fortemente solicitados nos trechos retos por esforço elétrico interno, devendo merecer o cuidado especial durante manutenções preditivas. É importante observar também que o efeito de fadiga nesta região obedece à distribuição do potencial ao longo do enrolamento, esperando-se, portanto, que falhas devido a este tipo de mecanismo ocorram inicialmente em bobinas próximas ao terminal de fase.

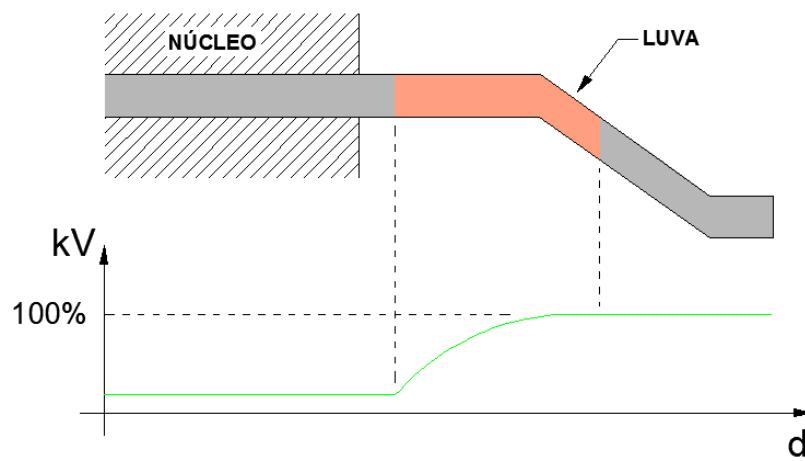
Outra forma de ação agressiva do tipo superficial ocorre na região das cabeças de bobina, são as descargas de saída de ranhura. Estas descargas têm origem na distorção das linhas do campo elétrico na saída do núcleo e estabelecem um gradiente de potencial na superfície da bobina, que pode ultrapassar a suportabilidade máxima do meio dielétrico ambiente, estabelecendo portanto a descarga parcial, que torna-se sensível em geradores com tensões superiores a 10 kV. Os fabricantes adotam sistemas especiais instalados em forma de anel na bobina, junto à saída do núcleo com capacidade de controlar o alívio de tensão nesta região e estabelecer o gradiente de potencial compatível com o meio dielétrico, conforme ilustrado na Figura 4 [17].

Figura 4 - Gradiente de Tensão na Cabeça de Bobina [17].

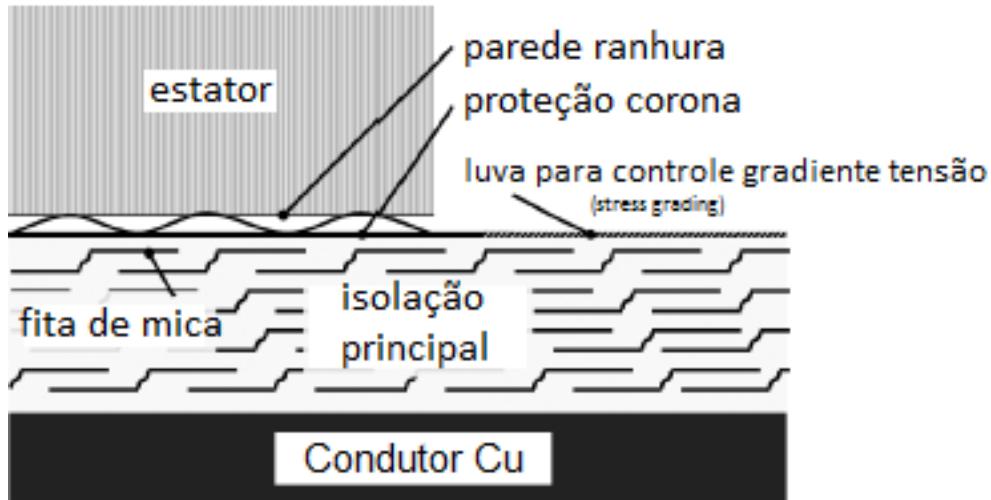
Os componentes de um sistema de isolamento de um enrolamento, de forma resumida, podem ser ilustrados na Figura 5 e as falhas mais comuns geralmente estão relacionadas a degradação da proteção anti-corona e/ou do material isolante utilizado no sistema de isolamento principal.

Figura 5 - Componentes da isolação do enrolamento [20].

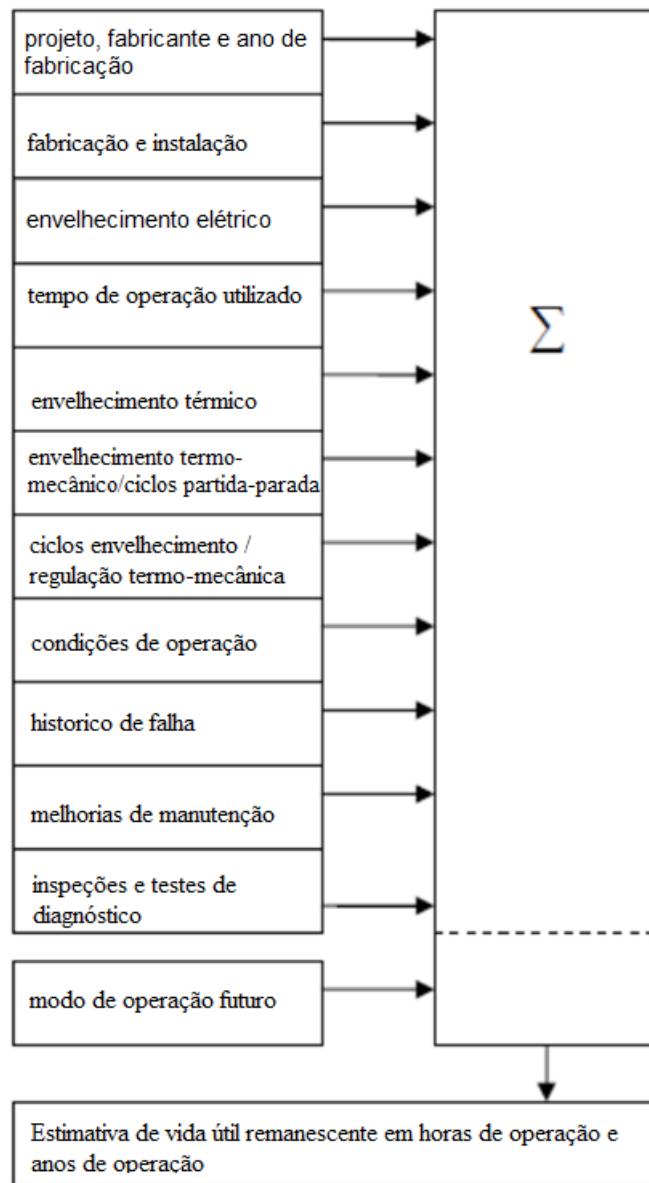
Figura 6 - Fluxograma esquemático para a estimativa do tempo de vida útil remanescente de enrolamentos estatóricos [10].

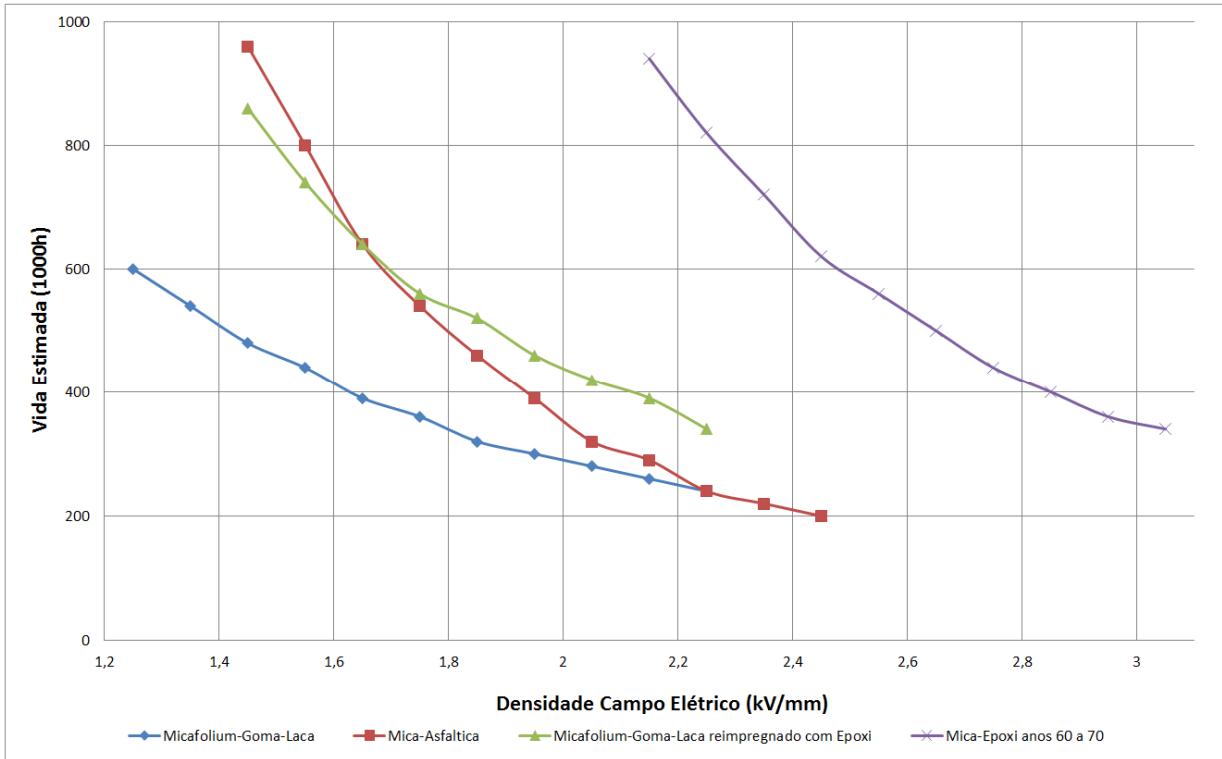
Figura 7 - Curvas de envelhecimento elétrico vs solicitação campo elétrico para vários sistemas de isolamento utilizados em estator [33].

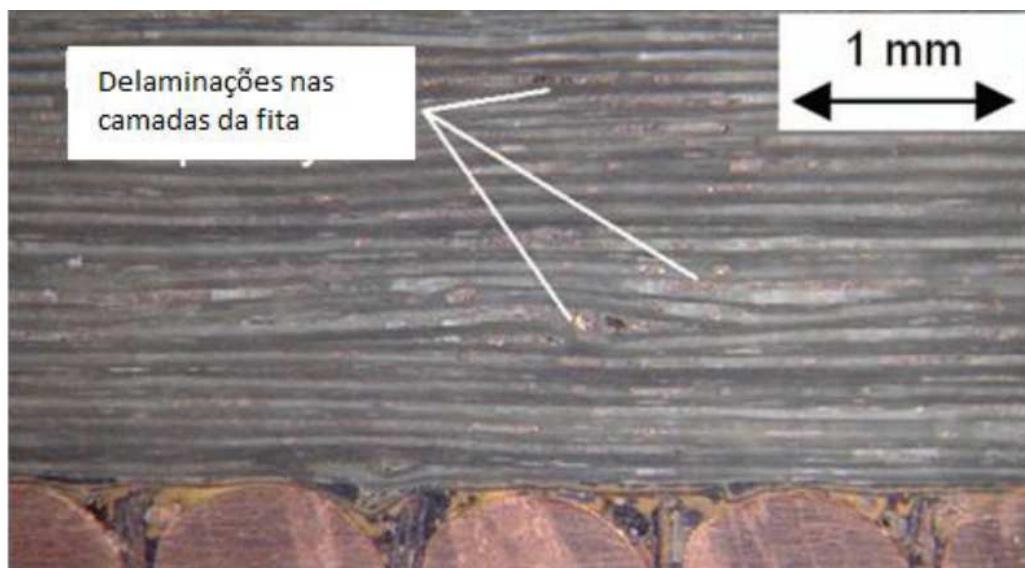
Para separar a influência de absorção de umidade a partir dos sinais de envelhecimento térmico, o fator de perda ($\tan \delta$) deve ser medido como uma função da tensão de ensaio aplicada. Isto permite separar as perdas por condução ($\tan \delta_c$) e polarização ($\tan \delta_{pol}$) das contribuições oriundas de descarga parcial ($\tan \delta_{pd}$), sendo que todas essas perdas contribuem para o fator de perda ($\tan \delta = \tan \delta_c + \tan \delta_{pol} + \tan \delta_{pd}$), mas diferem na sua dependência em relação à tensão aplicada e assim sobre o campo elétrico na isolação [38]. Embora as perdas causadas por condução e polarização sejam dominantes abaixo do início da tensão de descarga parcial, vazios e delaminações na isolação dão origem a um aumento da atividade de descarga parcial e podem ocorrer como uma consequência do envelhecimento térmico. Isto, no entanto, não afeta o fator de perda se a tensão aplicada for inferior à tensão de início da descarga parcial destes vazios ou delaminações, como ilustrado na Figura 8.

Figura 8 - Micrografia do isolamento envelhecido por tempo de serviço.

Uma pesquisa realizada por T. Weiers em 2010 indicou que a isolação de um enrolamento estatórico tinha degradado significativamente após 37 anos de operação [40]. As micrografias da barra retirada do gerador em serviço, semelhantes aos ilustrados na Figura 8 detectados em outra amostra, apontaram que várias das fitas de mica, que constituíram o isolamento principal, tinham se separado. Além disso, o sistema isolante apresentou fissuras entre a isolação e os condutores de cobre. A mesma avaliação foi aplicada em uma barra nova onde não se observaram tais vazios. Logo os defeitos observados são consequência do envelhecimento pelo calor e/ou cíclico térmico [42].

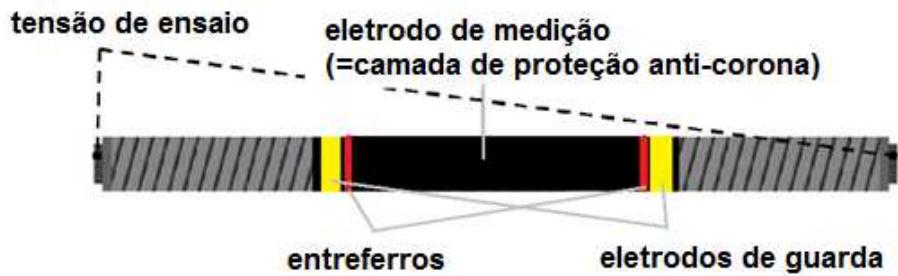
Para medir apenas as perdas dielétricas no interior do material isolante, as medições de $\tan \delta$ devem ser realizadas com um dispositivo protegido [39], como mostra a Figura 9.

Figura 9 - Arranjo com guardas e airgaps para medições de fator de perda [40].

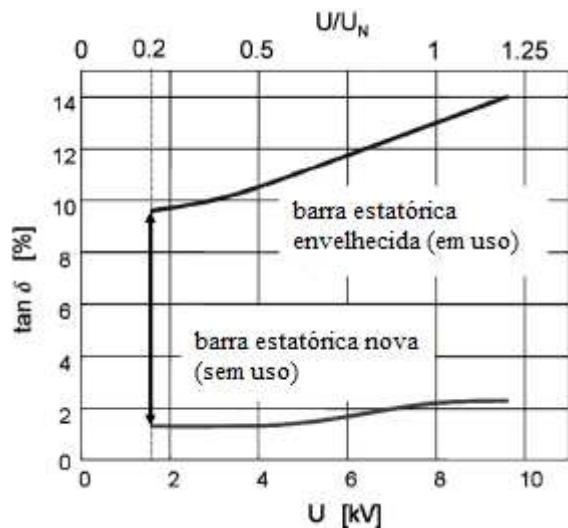
As perdas dielétricas da amostra, retirada de um gerador em funcionamento por mais de 37 anos [40], são consideravelmente mais elevadas do que o valor correspondente obtido a partir da barra a ser substituída (nova), conforme resultados ilustrados na Figura 10. Enquanto o fator de perda da amostra “envelhecida” é de 9,6% a 0,2 Vpp, o valor correspondente da barra “nova” é de apenas 1,3%. Isto aponta para contaminação por água da amostra.

Figura 10 - Comparaçao dos valores da barra nova e amostra retirada do enrolamento envelhecido [40].

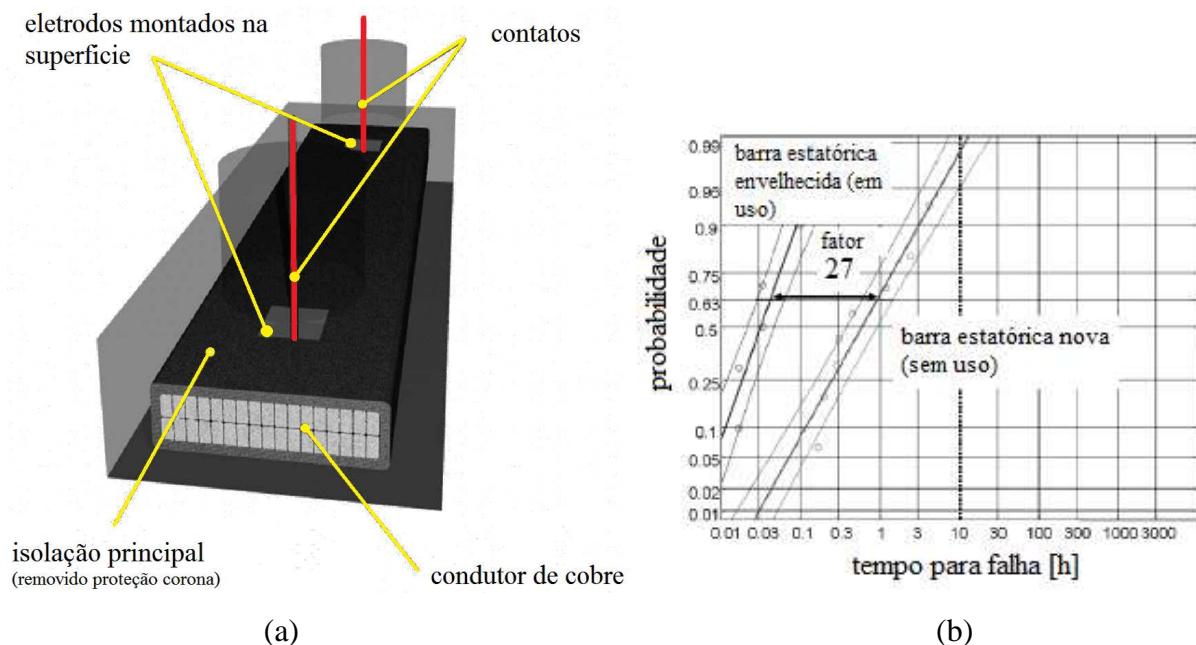
Para verificar a hipótese de envelhecimento por calor (ciclo térmico), deve-se utilizar os ensaios de suportabilidade a tensão (VET) em pelo menos cinco barras do enrolamento em avaliação, conforme recomendado pela IEEE 1043 [43]. Porém muitas vezes não se dispõe das cinco amostras para avaliação e, como alternativa, podem-se medir os tempos de propagação da arborescência elétrica pela isolação de mica-epóxi [47,48]. O arranjo experimental, mostrado na Figura 11 foi montado por T. Weiers (2010) para realização desta verificação, e após análise estatística dos valores de tempo de desagregação medidos na amostra nova e na envelhecida, verificou-se que os valores observados na amostra nova são significativamente mais curtos e as duas séries de tempo de decomposição diferem por um fator de 27, conforme ilustrado na Figura 11[40].

Figura 11 - Arranjo experimental para medição de tempos de desagregação [40].

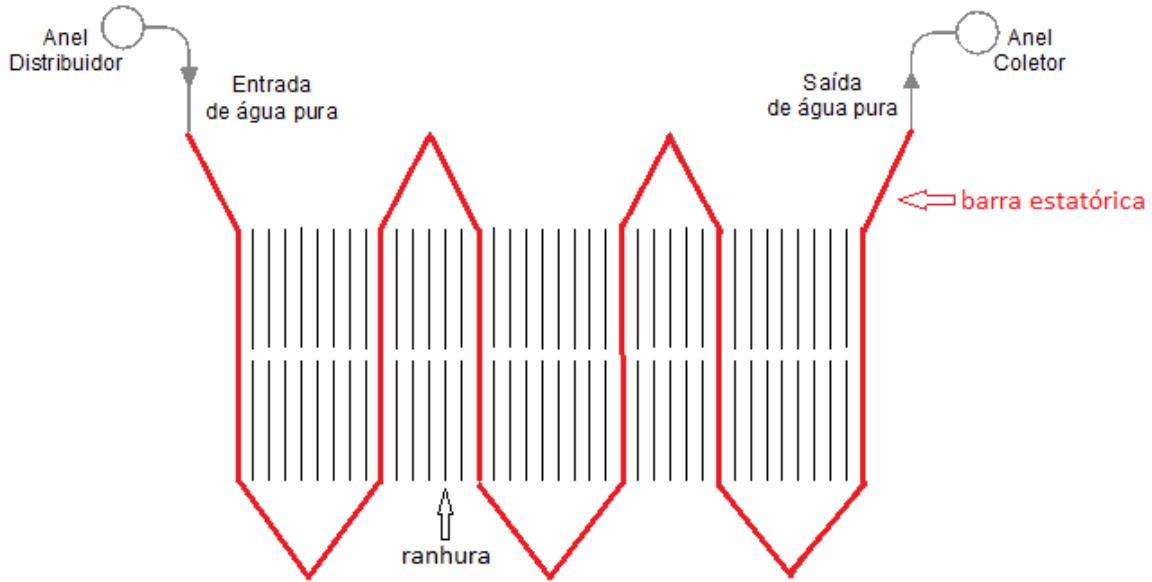
Conforme descrito, o enrolamento estatórico é composto por barras e, para possibilitar a circulação de água pura nos condutores ocos de cada barra, é necessário a montagem de circuitos hidráulicos distintos. Tais circuitos hidráulicos são compostos pela interligação de tantas barras quanto necessárias. Dentro do gerador, os circuitos hidráulicos assumem várias configurações, entre elas a mais utilizada está representada na Figura 12.

Figura 12 - Circuito hidráulico mais utilizado [46].

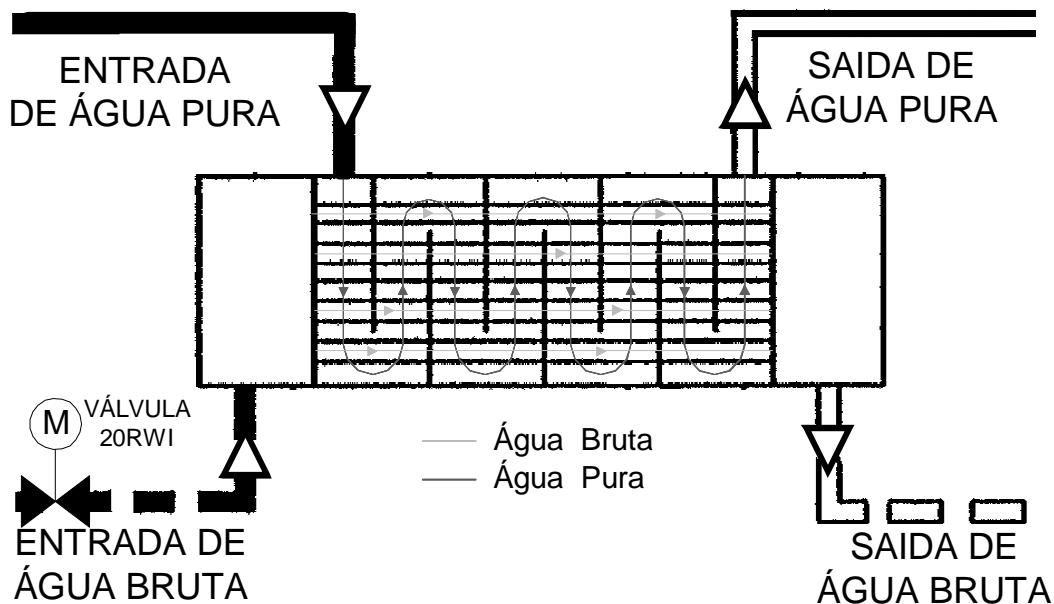
Os trocadores de calor têm a função de realizar a transferência de calor da água pura que circula pelas barras estatóricas para a água bruta. São constituídos por tubos de aço inox pelos quais circulam água pura e um cilindro, dentro do qual circula água bruta, onde se efetua a troca de calor. A Figura 13 mostra as entradas e saídas de água no trocador de calor e na Figura 14 pode se observar a instalação física dos trocadores de calor no sistema de água pura.

Figura 13 - Trocador de calor do sistema de água pura de Itaipu [46].

Por questões de segurança, a pressão da água pura deve permanecer sempre maior que a pressão de água bruta, pois, se houver algum vazamento nos circuitos internos do trocador, não ocorre contaminação da água pura. O sistema está dimensionado de forma a dissipar todo o calor absorvido através de apenas um trocador de calor.

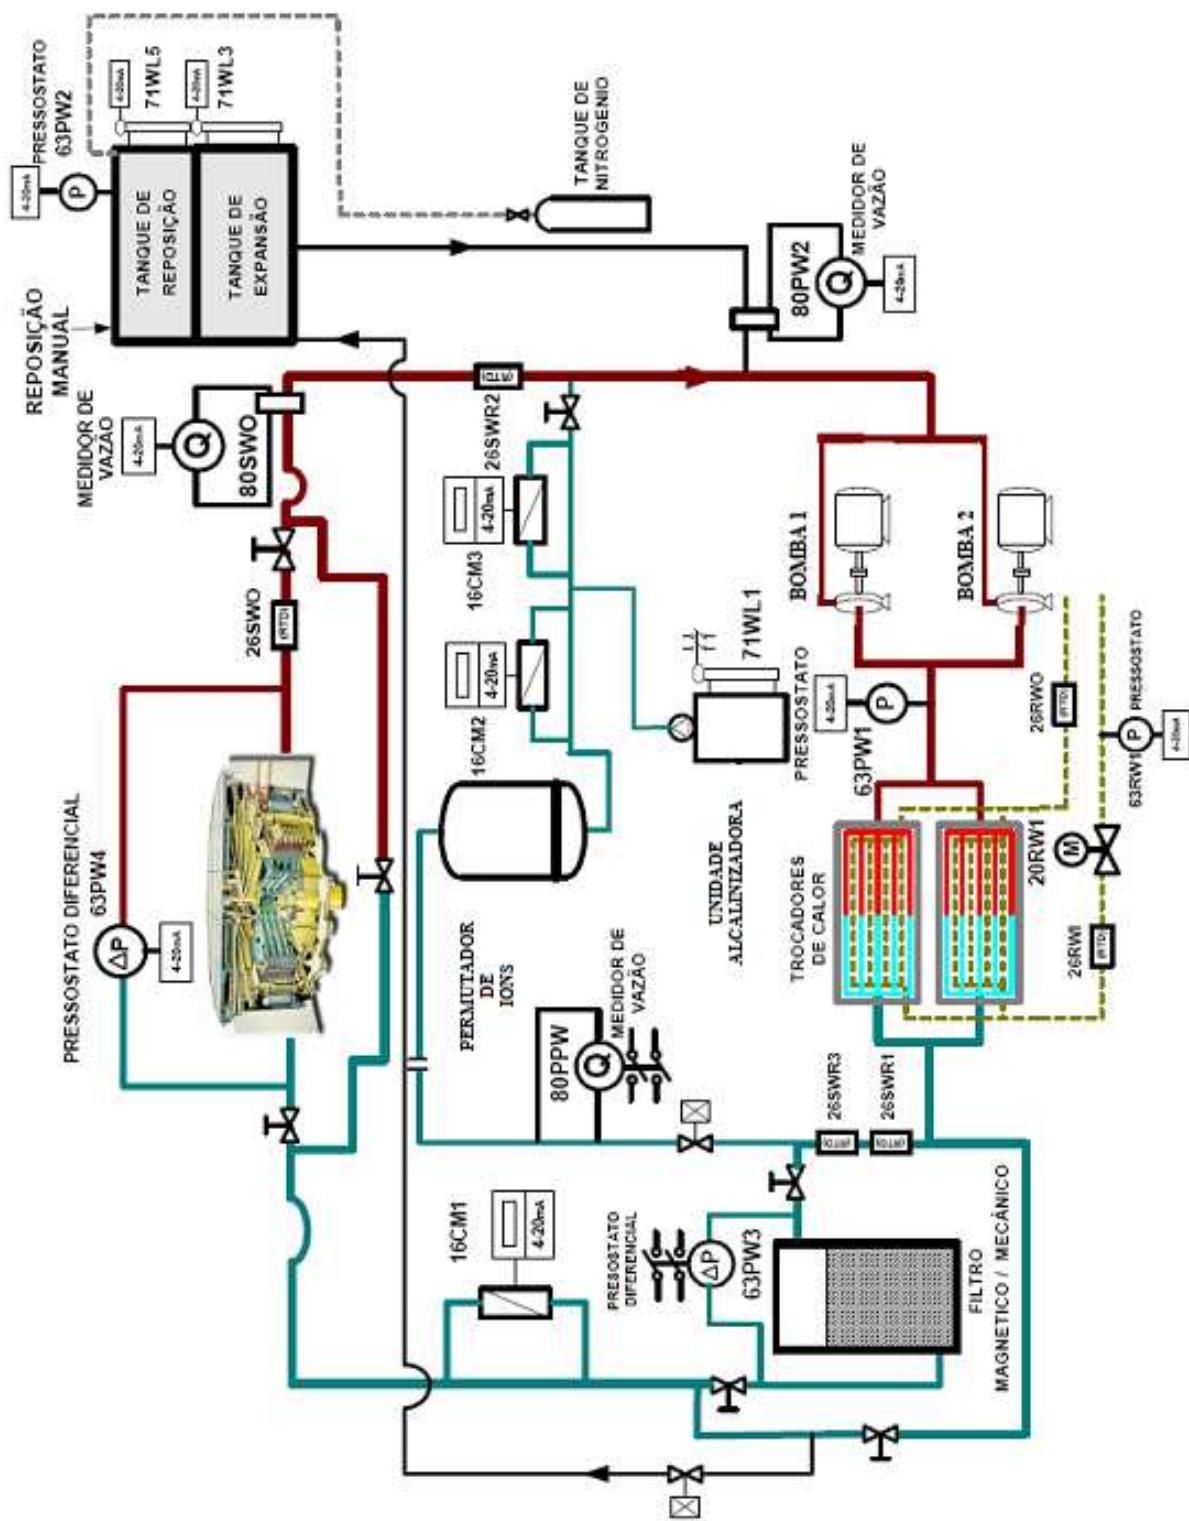
Existe uma derivação, após os trocadores de calor, pela qual circula uma pequena proporção de água. Ela consiste em um circuito secundário no qual é efetuado o controle de condutividade e pH. Esta derivação é ligada ao circuito hidráulico principal após a saída do estator, próxima à ligação com o tanque de expansão. Este circuito mantém as condições químicas da água, conforme ilustra a Figura 14.

Figura 14 - Diagrama esquemático do sistema de água pura [46].

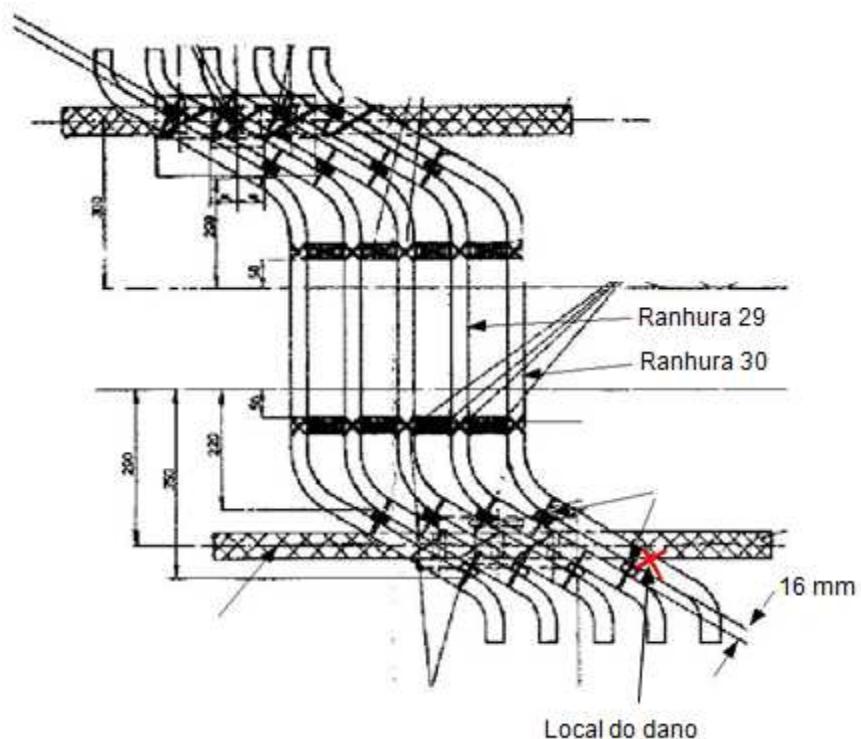
Casos de perda de água na parte interna do gerador são relatados nas Usinas Hidrelétricas de Itaipu [47] e Grand Coulee [48]. Em Itaipu acredita-se que um dos danos tenha sido causado por um objeto estranho de pequenas dimensões que tenha se alojado entre a barra e o anel intermediário inferior. Com o passar do tempo e com a vibração da máquina, o objeto teria perfurado de maneira progressiva a isolação e os condutores da barra, até atingir os condutores ocos, provocando o vazamento de água pura, conforme ilustrado nas Figura 15 e Figura 16.

Figura 15 - Localização do dano [47].

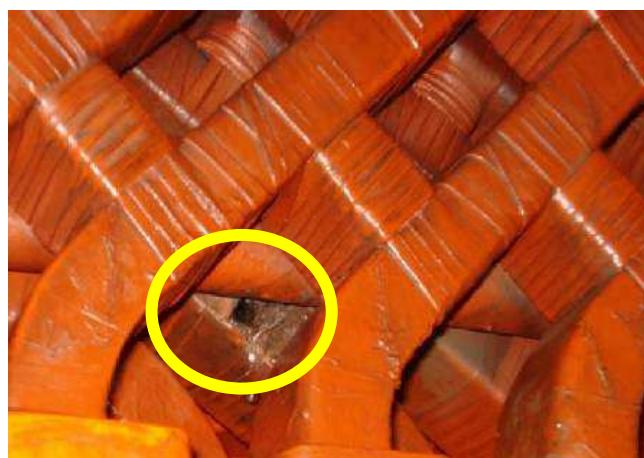
Figura 16 – Barra estatórica danificada [47].

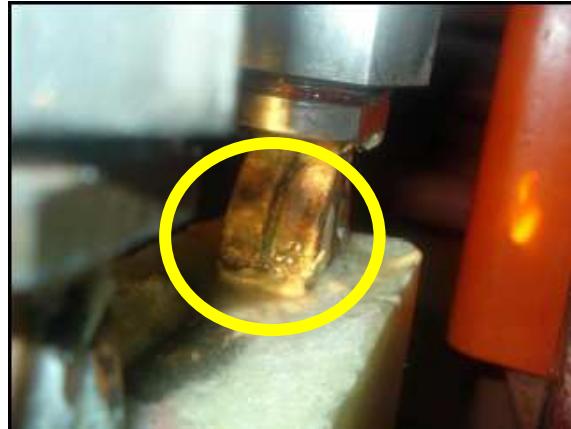
Outro caso em Itaipu está relacionado a pequenas perdas de água causadas por porosidade no cobre da barra estatórica (falha no material), conforme mostra a Figura 17, que podem evoluir para uma falha maior.

Figura 17 - Perda de água no condutor oco.

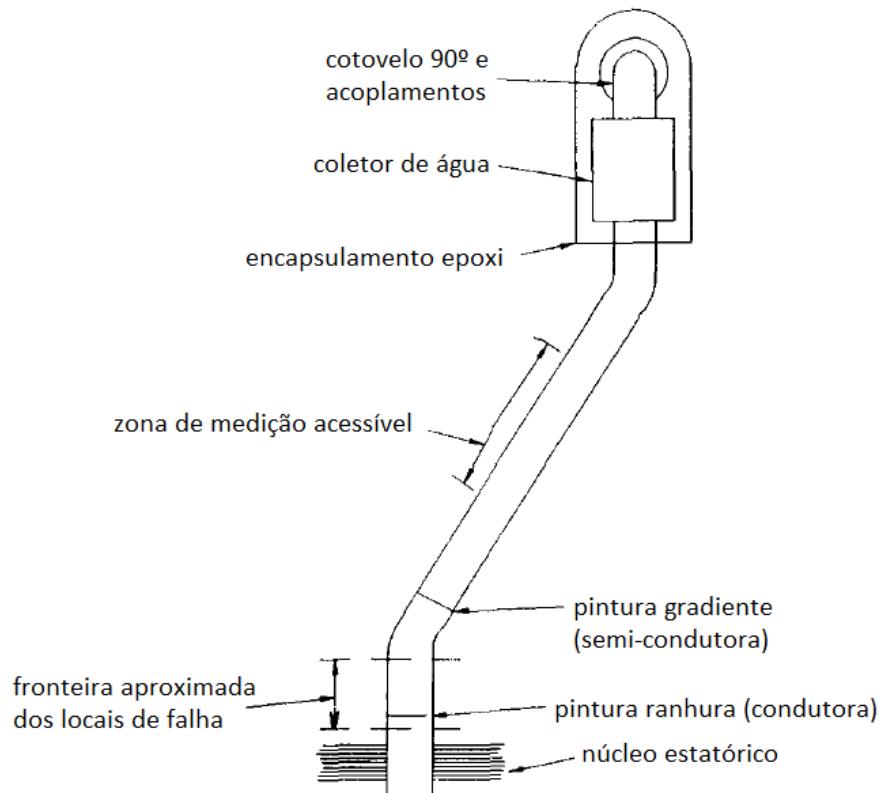
Já em Grand Coulee foram relatados casos de perda de água na conexão hidráulica das cabeças de bobinas que levaram à falhas durante ensaios de alta tensão realizados durante as rotinas de manutenção. As maiores evidências de falhas foram na parte final do trecho reto da barra estatórica, perto da pintura semicondutora, conforme indicado na Figura 18.

Figura 18 - Visão simplificada parte final estator [48].

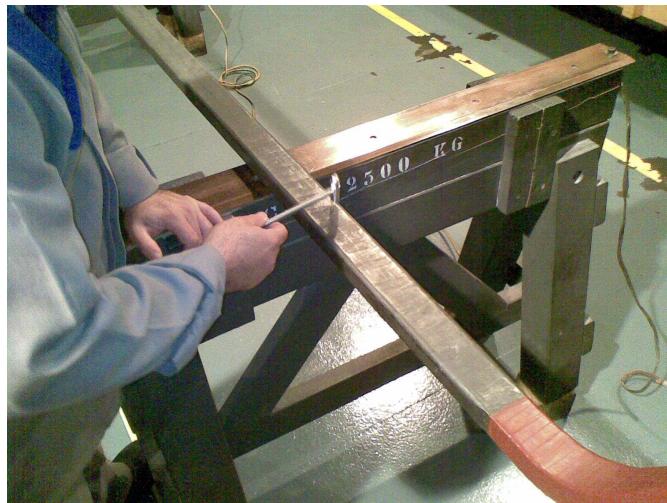
O ensaio de tapping consiste na avaliação da isolação da parte reta da barra através de pequenas batidas com um martelinho, como mostra a Figura 19.

Figura 19 – Ensaio de tapping em barra estatórica [49].

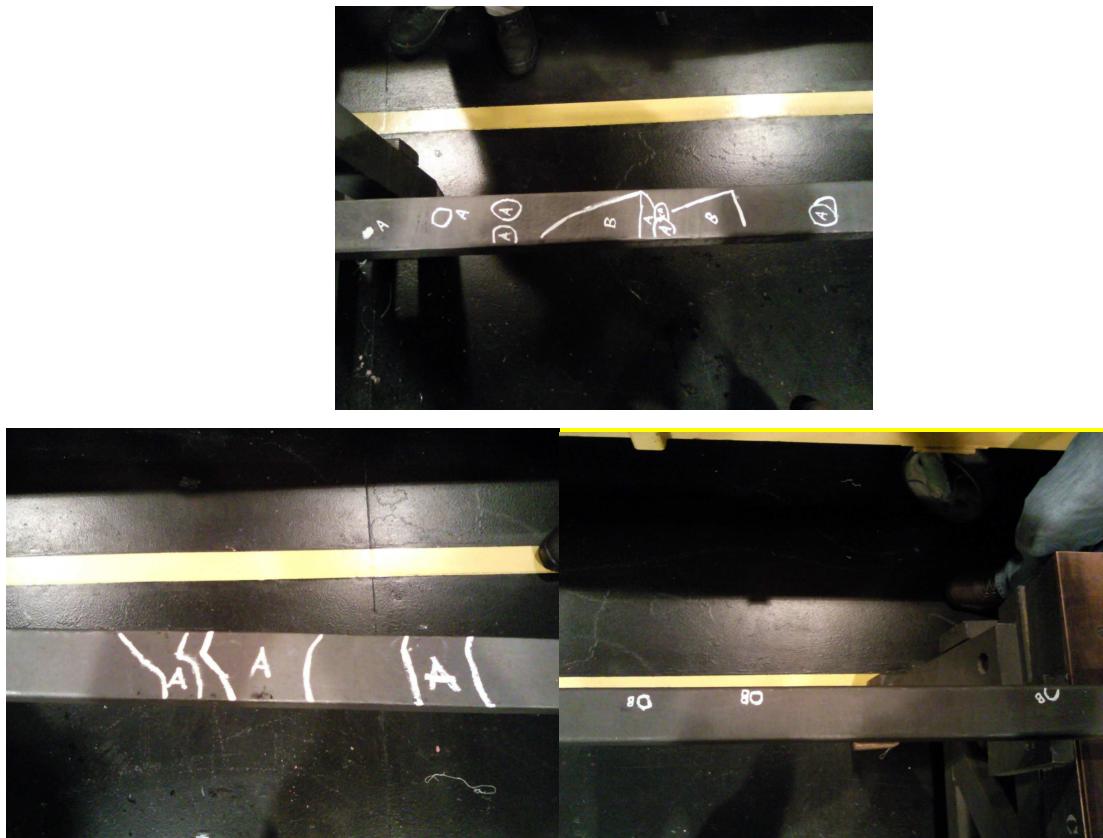
Na Figura 20 vê-se regiões marcadas e classificadas em A e B, que representam regiões com diferentes sons, caracterizando diferentes regiões de delaminação.

Figura 20 – Classificação das regiões delaminadas [49].

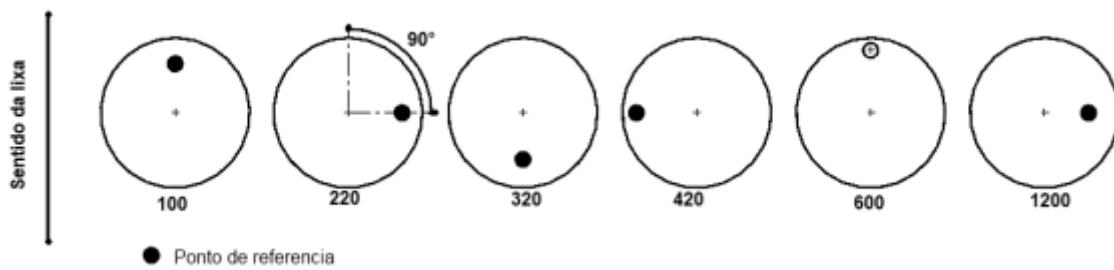
Devido ao grau de perfeição requerida no acabamento de uma amostra metalográfica idealmente preparada, é essencial que cada etapa da preparação, por lixamento, seja executada cautelosamente. Esta operação de lixamento tem por objetivo eliminar riscos e marcas mais profundas da superfície dando acabamento e preparando-a para o polimento. Existem dois processos de lixamento: manual (úmido ou seco) e automático. A técnica de lixamento manual consiste em se lixar a amostra sucessivamente com lixas de granulometria cada vez menores, mudando-se de direção (90°) em cada lixa subsequente até desaparecerem os traços da lixa anterior, conforme ilustra a Figura 21.

Figura 21 – Representação esquemática do método de lixamento com trabalho em sentidos alternados [50].

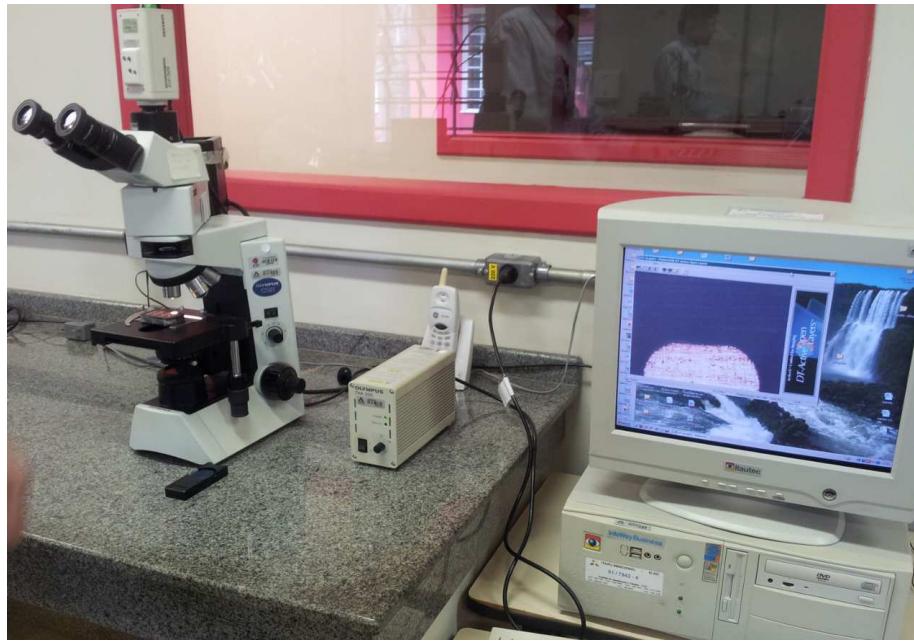
Com a utilização de técnicas digitais de captura de imagens associadas ao microscópio consegue-se maior comodidade ao operador, assim como facilita-se a observação da microestrutura em análise, conforme arquitetura mostrada na Figura 22.

Figura 22 – Microscópio ótico de reflexão.

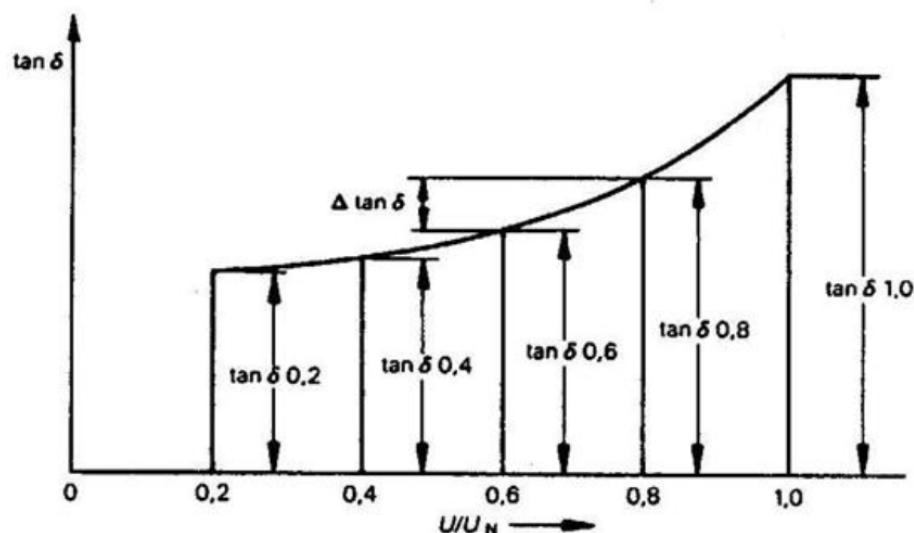
- Baixos valores para $\tan(\delta) = 0,2$, inferiores a 3%, indicam um elevado grau de polimerização da resina, ou seja, indicam que a resina está adequadamente curada. Já valores elevados para $\tan(\delta) = 0,2$, superiores a 3%, indicam que a resina foi insuficientemente curada.
- A amplitude da variação dos valores de tangente de delta por intervalo de $0,2 U_N$, $\Delta \tan(\delta)$, fornece indicações sobre a presença de espaços vazios, não preenchidos corretamente pela resina, no interior do isolamento.

Figura 23 – Curva esperada para evolução de $\tan(\delta)$ versus U/U_N .

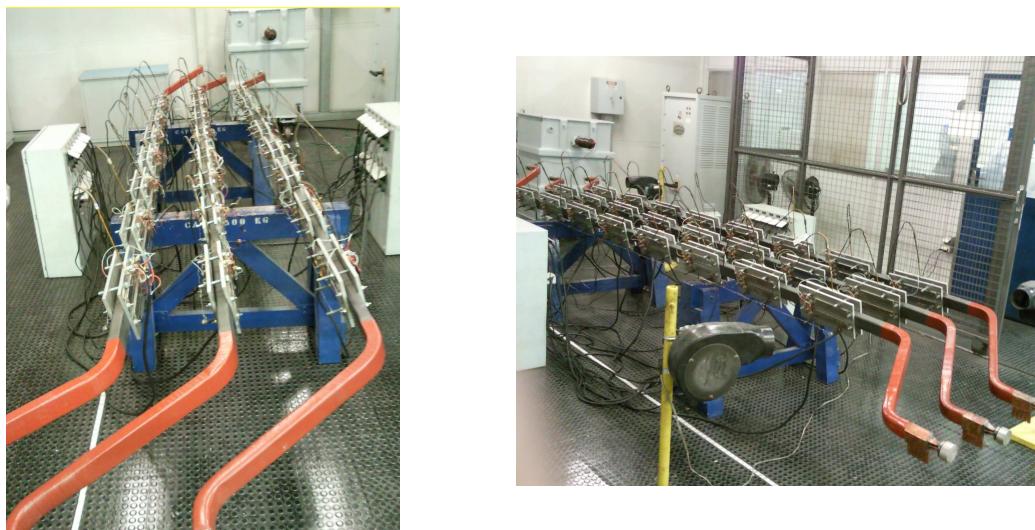
Segundo a norma, faz-se necessária a inclusão de resistências de aquecimento controladas ao longo da parte reta da barra e estas devem estar a uma distância máxima de 150 mm. Para as barras de Itaipu, por exemplo, que possuem trecho reto de 3500 e 3260 mm, são necessárias 8 resistências para atender ao disposto na norma, conforme ilustra a Figura 24, cuja temperatura deve ser controlada durante a realização do ensaio.

Figura 24 – Arranjo adotado para o ensaio de VET [49].

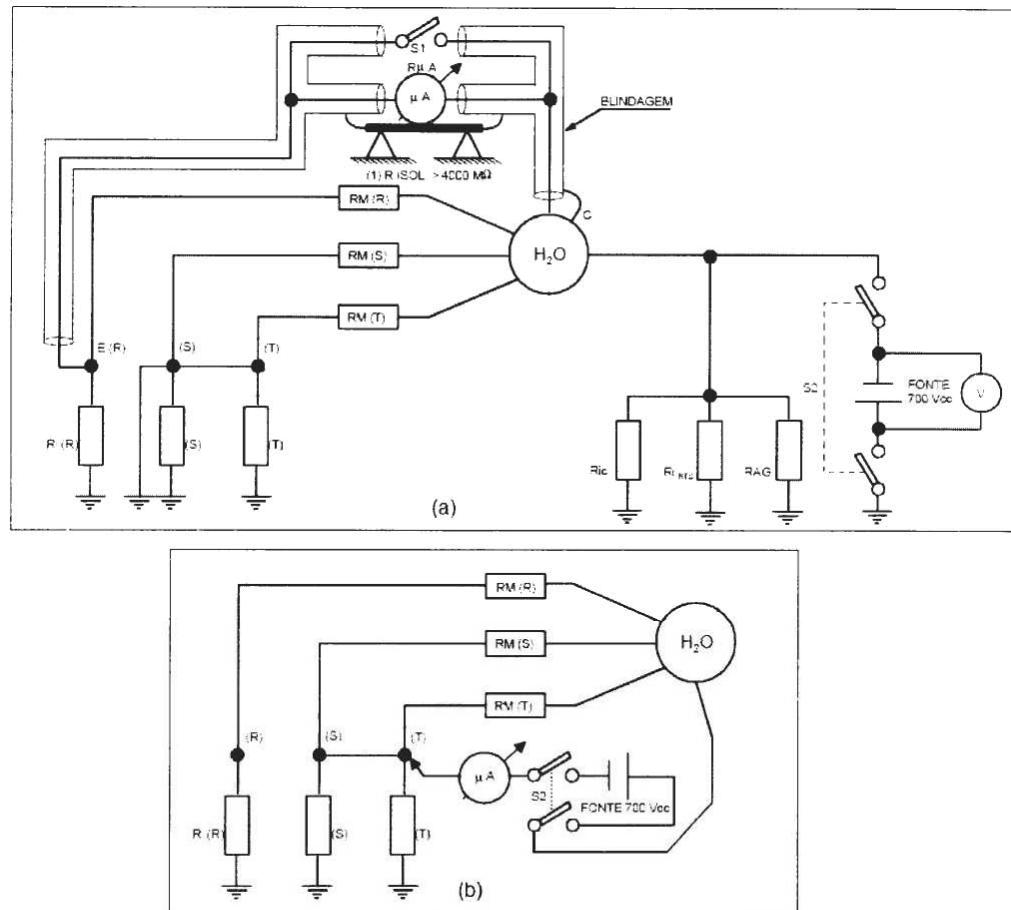
Mediante a impossibilidade do uso do megômetro, devido a elevada corrente de condução pela água, houve a necessidade de se desenvolver um processo voltado à realidade do gerador de Itaipu. Desenvolveu-se um modelo de ensaio, onde se considera a corrente de fuga pela água pura desde a conexão hidráulica até o coletor principal, ilustrado na Figura 25 [63].

RI - RESISTÊNCIA DE ISOLAMENTO A MEDIR
 RM - RESISTÊNCIA DE ISOLAMENTO DAS MANGUEIRAS COM ÁGUA PURA.
 Ric - RESISTÊNCIA DE ISOLAMENTO DO COLETOR DE ÁGUA PURA PARA TERRA
 Ri rtd - RESISTÊNCIA DE ISOLAMENTO DOS RTDs PARA TERRA
 RAG - RESISTÊNCIA DE ISOLAMENTO DA ÁGUA PURA PARA TERRA
 C - COLETOR DE ÁGUA PURA (ENTRADA E SAÍDA CURTO-CIRCUITADAS)
 E - CIRCUITO (FASE) SOB ENSAIO
 $R_{\mu A}$ - RESISTÊNCIA INTERNA DO MICROAMPERÍMETRO
 (1) - MESA DOS INSTRUMENTOS COM RESISTÊNCIA DE ISOLAMENTO MAIOR QUE 4000 MOHMS

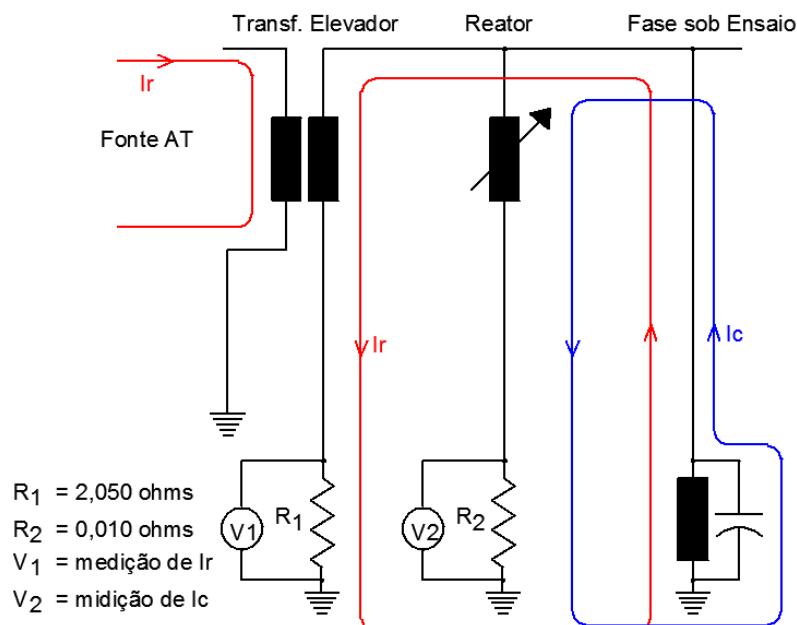
Com o circuito em ressonância, ilustrado na Figura 26, podem-se medir as duas componentes da corrente resultante: a corrente de fuga (i_r) - fornecida pela fonte de alta tensão - e a corrente de carga (i_c) - medida no reator. A $\tan(\delta)$ é calculada pela seguinte relação:

Figura 26 - Circuito Ressonante do Ensaio de Tangente de Delta [64].

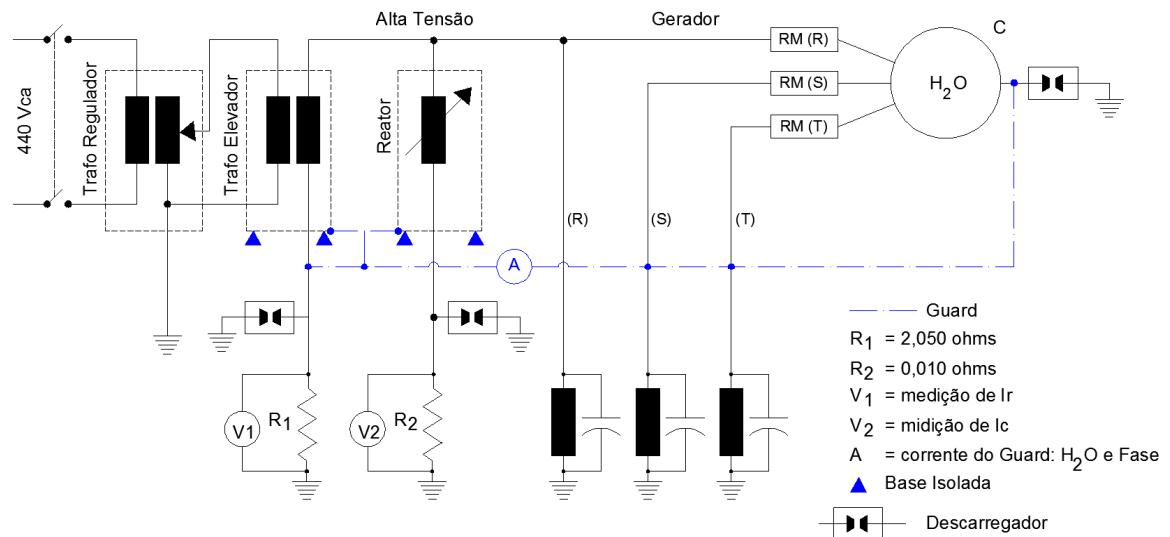
- c) Elevar a tensão em patamares de 1kV, até o valor final de 8 kV (máquina limpa) ou 5kV (máquina suja);
- d) Medir a tensão sobre os shunts juntamente com o valor da tensão aplicada e corrente do circuito de guard para cada patamar;
- e) Abaixar a tensão e aterravar a fase sob ensaio.

Figura 27 - Circuito Ensaio Tangente de Delta [64].

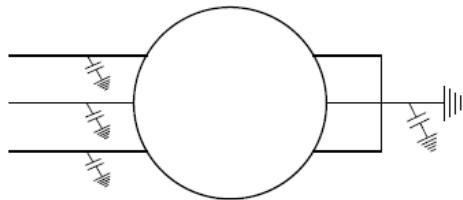
A configuração dos sistemas previa a instalação de quatro acopladores no gerador, sendo um em cada fase, posicionados no cubículo de surto e outro na saída de neutro, posicionado no cubículo de neutro do gerador, conforme Figura 28. O esquemático correspondente é ilustrado na Figura 29.

Figura 28 - Configuração da aplicação e ensaio de sistemas comerciais [65].

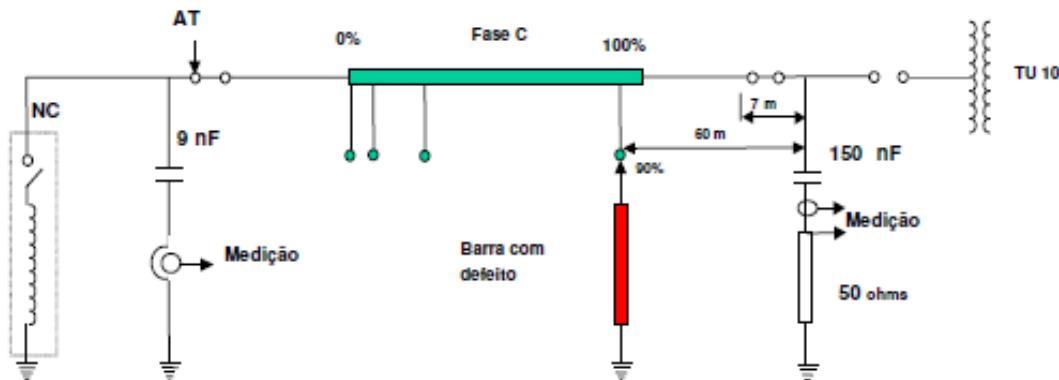
Figura 29 - Circuito de ensaio [65].

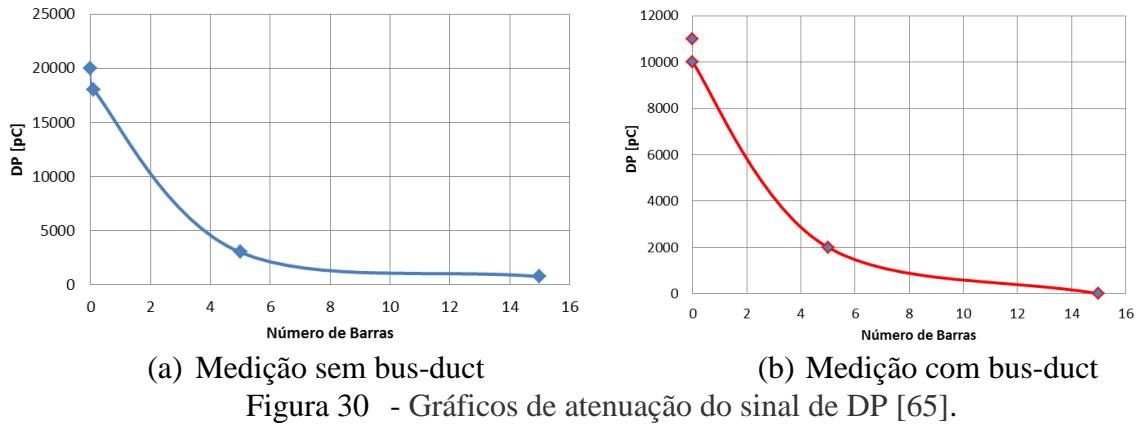
Na sequência, com o objetivo de verificar a influência do “bus duct”, barramento de conexão entre o gerador e o transformador elevador, os acopladores foram instalados internamente ao enrolamento e os ensaios foram refeitos. Nesta condição os sistemas conseguiram detectar os sinais gerados pelos defeitos simulados, constatando que o “bus duct” interfere negativamente na medição. Através destes últimos ensaios foi possível observar a atenuação do sinal causada pelo próprio enrolamento estatórico, conforme mostrado na Figura 30.

Figura 30 - Gráficos de atenuação do sinal de DP [65].

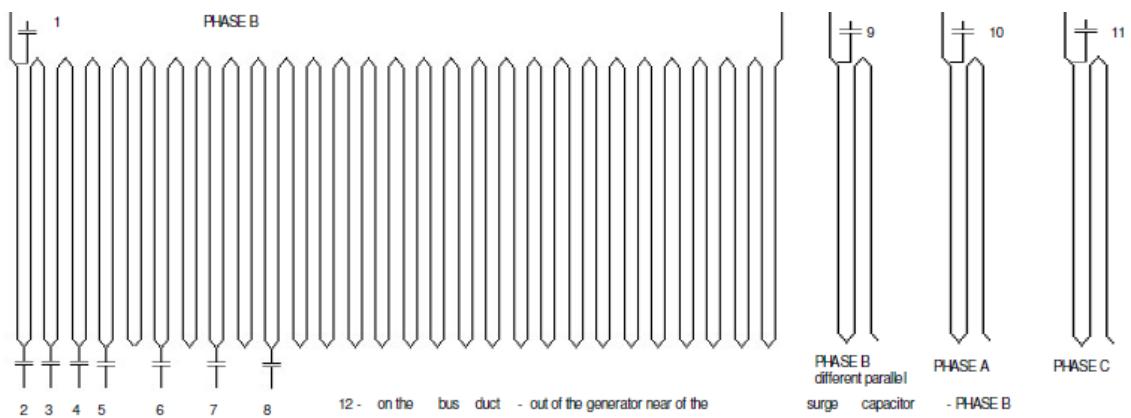
Em função dos resultados obtidos nas duas etapas anteriores, ficou definida uma configuração de ensaios com a instalação de vários acopladores ao longo de uma das fases do enrolamento estatórico. A configuração adotada está apresentada esquematicamente na Figura 31.

Figura 31 - Diagrama esquemático da instalação dos acopladores [65].

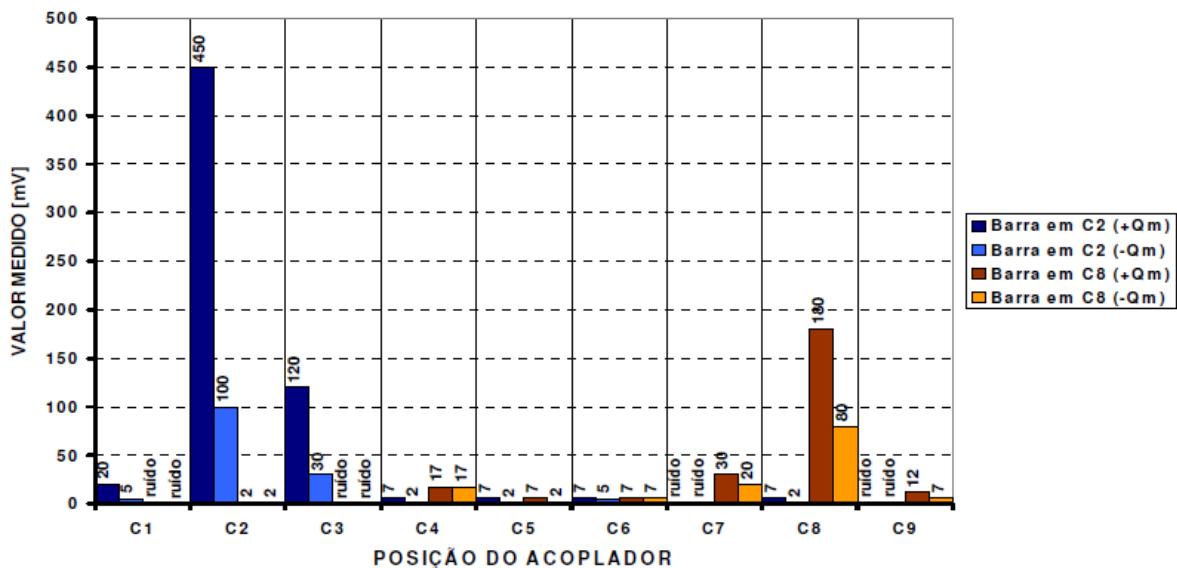
Nos ensaios feitos com máquina parada, as simulações feitas com a célula de carga apresentaram valores de DP bastante elevados quando medidos pelos acopladores junto a ela. Os valores extrapolaram a escala do instrumento de medição. Porém, quando utilizou-se a amostra de barra defeituosa, posicionada ora junto ao acoplador C2 e ora próximo ao C8, os valores de descarga parcial foram bem menores e os seus valores registrados encontram-se na Figura 32.

Figura 32 - Ensaios com máquina parada – defeitos posicionados em C2 ou C8 [65].

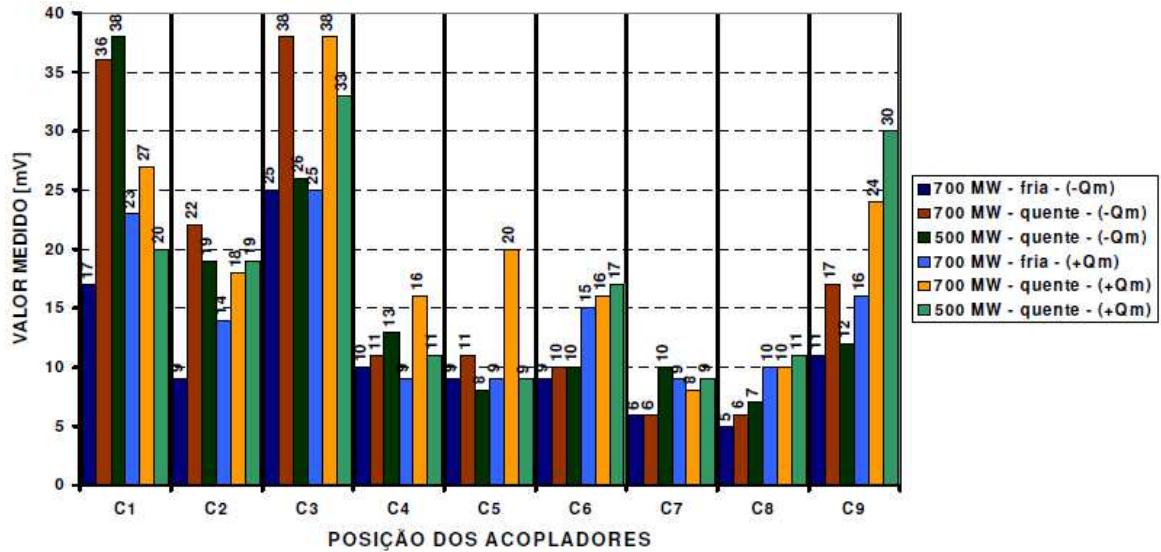
característica também pode ser utilizada para avaliar o estado de fixação das barras dentro das ranhuras.

Figura 33 - Medições com máquina sincronizada – 700 MW (fria e quente) e 500 MW (quente), sem defeito [65].
