UNIVERSIDADE FEDERAL DE ITAJUBÁ
PROGRAMA DE PÓS-GRADUAÇÃO EM ENGENHARIA ELÉTRICA

ANÁLISE DE VIDA ÚTIL DE ISOLAMENTO DE GERADORES COM ENROLAMENTO
DE ARMADURA REFRIGERADO A ÁGUA

Dissertação submetida ao Programa de Pós-Graduação
em Engenharia Elétrica como parte dos requisitos para
obtenção do Título de Mestre em Ciências em
Engenharia Elétrica.

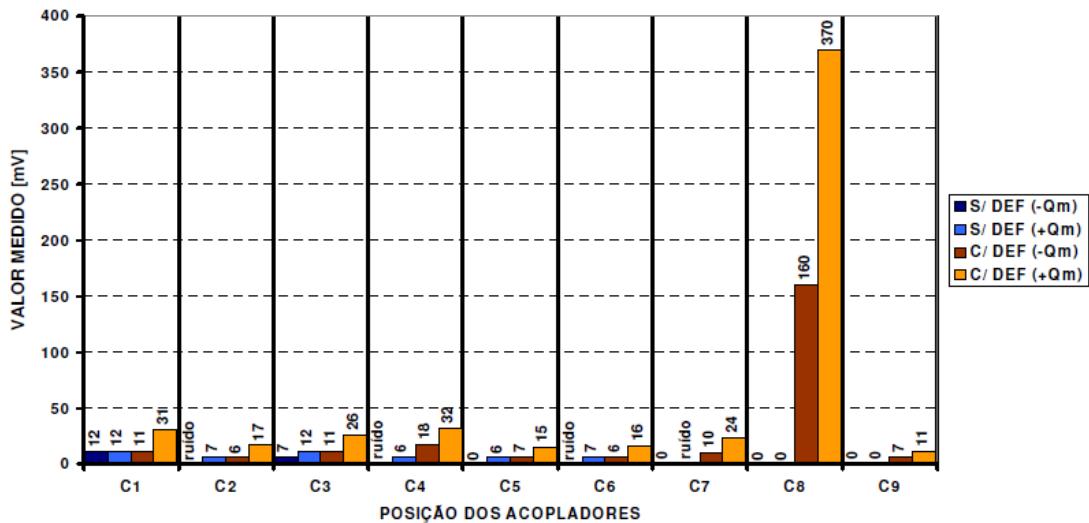
Pode ser claramente observado, pela Figura 34, a atenuação do sinal gerado junto ao acoplador C8. Já nos acopladores C7 até o C1 os sinais não tiveram variações significativas, porém está claro que estes valores eram relativos ao defeito simulado, já que os valores medidos quando o gerador estava sem o defeito conectado foram menores.

Figura 34 - Medições com máquina girando excitada não sincronizada – com e sem simulação de defeito [65].

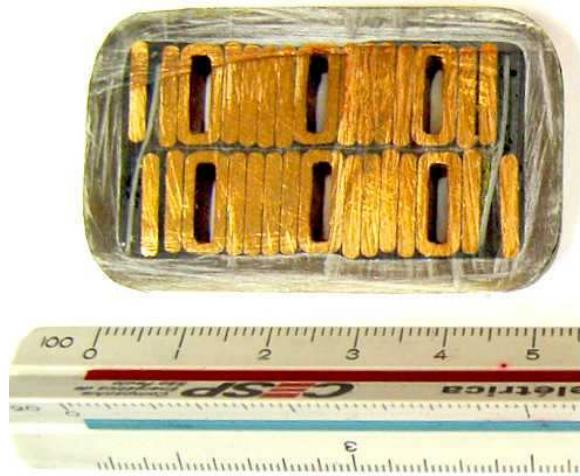
Figura 35 - Secção da barra estatórica [46].

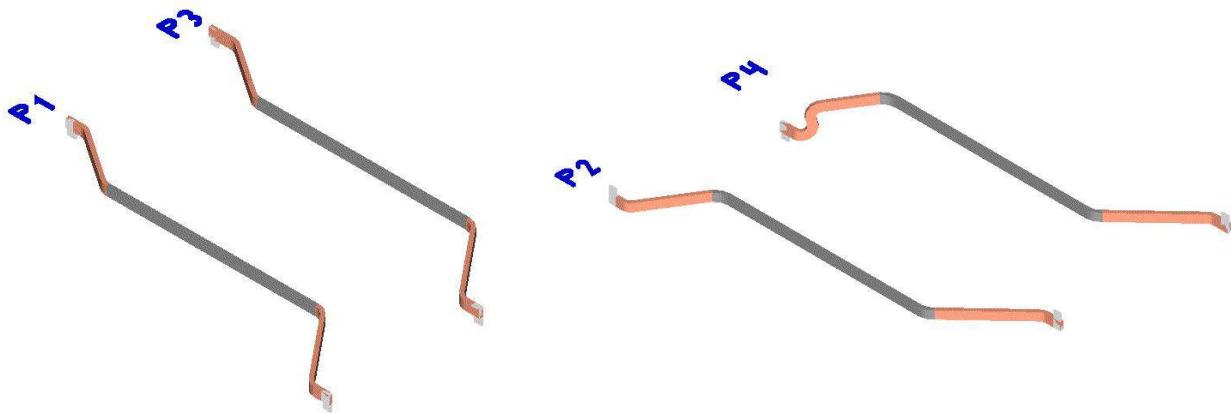
Figura 36 - Tipos de barra estatórica utilizadas nos enrolamentos estatóricos de Itaipu.

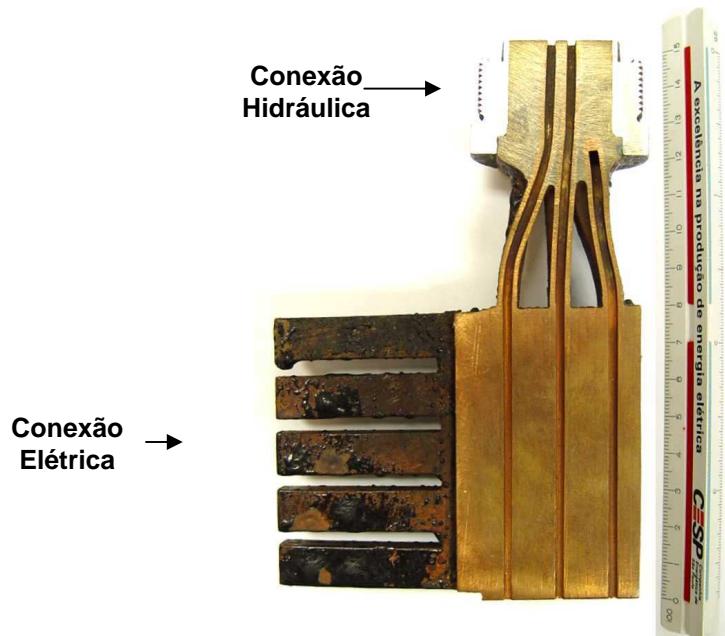
Nos terminais de cada barra pode-se distinguir as conexões elétricas e hidráulicas, como mostra a Figura 37.

Figura 37 - Corte da cabeça da barra estatórica [46].

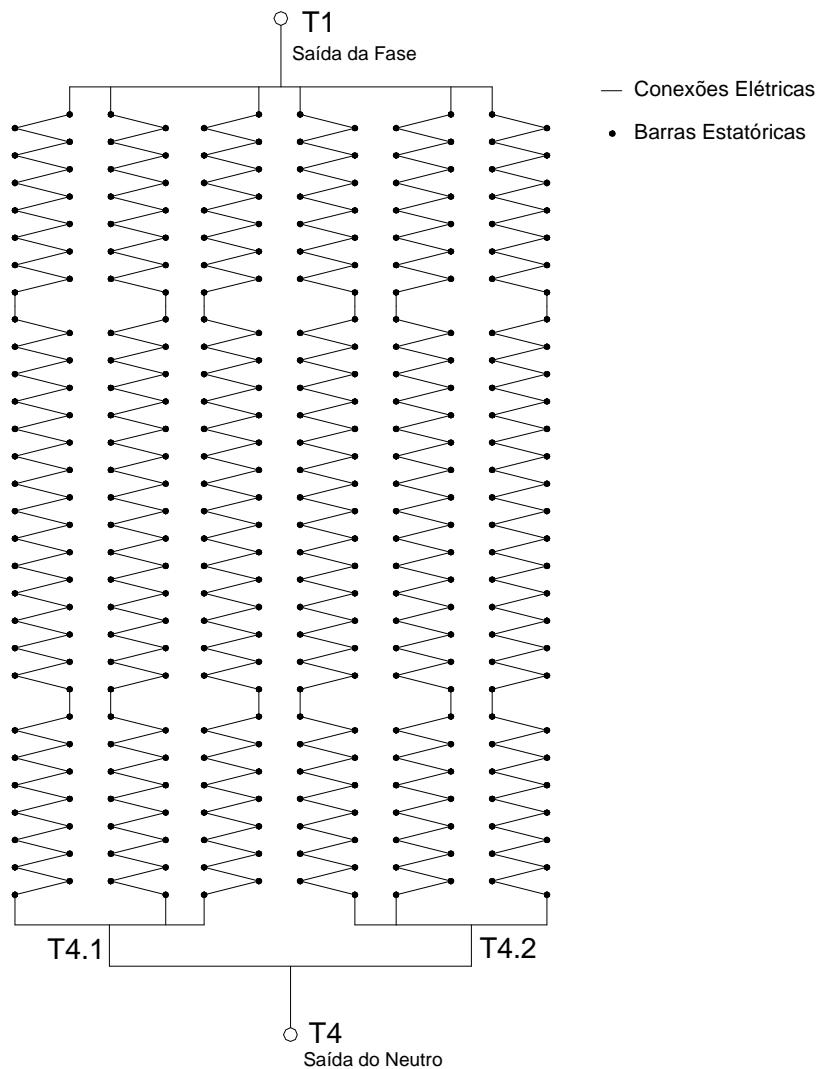
Figura 38 - Esquema de uma fase do enrolamento estatórico [46].

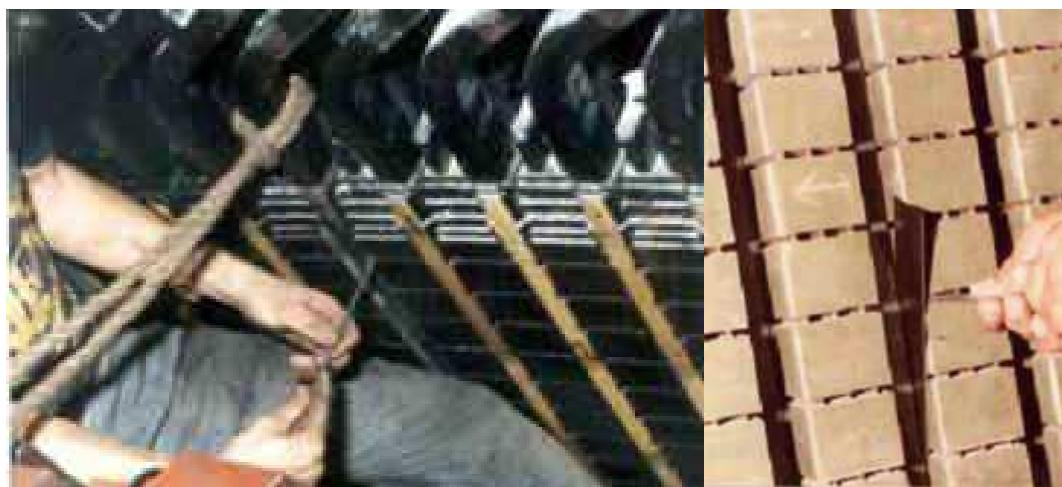
Figura 39 Detalhe de como o calço lateral é retirado com auxílio do ganchinho

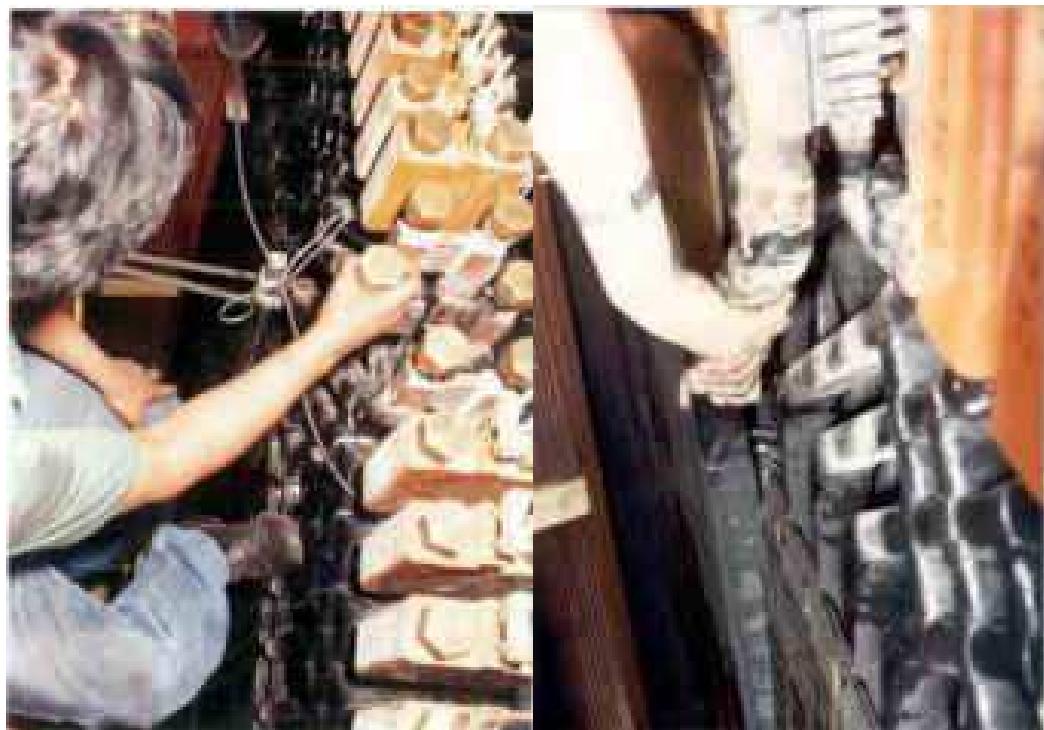
Figura 40 – Retirada de Bobina ABB

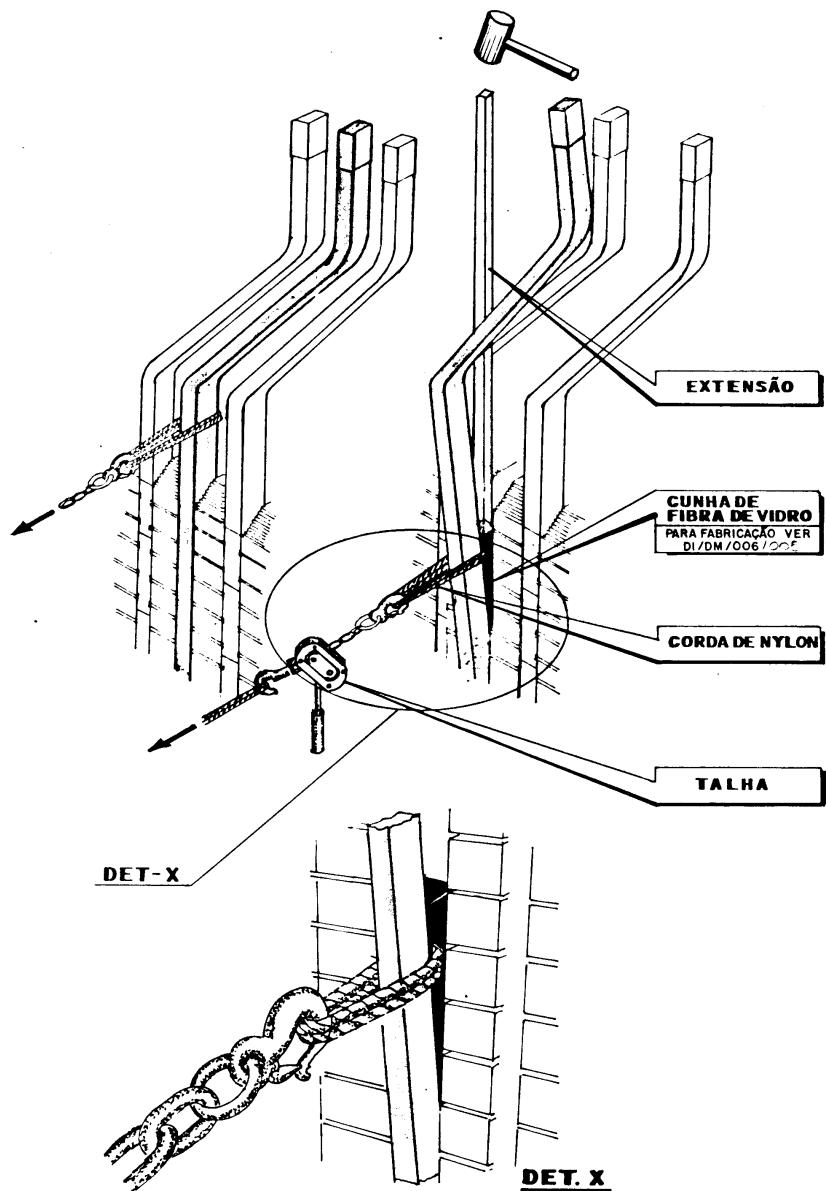
Figura 41 – Sistema de tracionamento da Bobina Siemens [67].

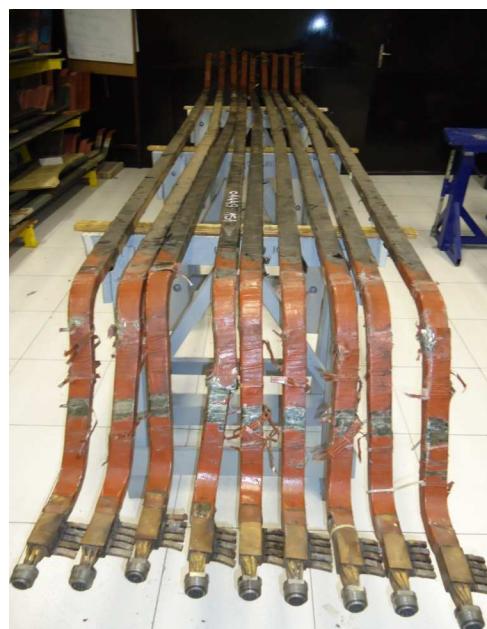
Figura 42 – Bobinas Siemens Retiradas de um Enrolamento após 19 anos de Operação.

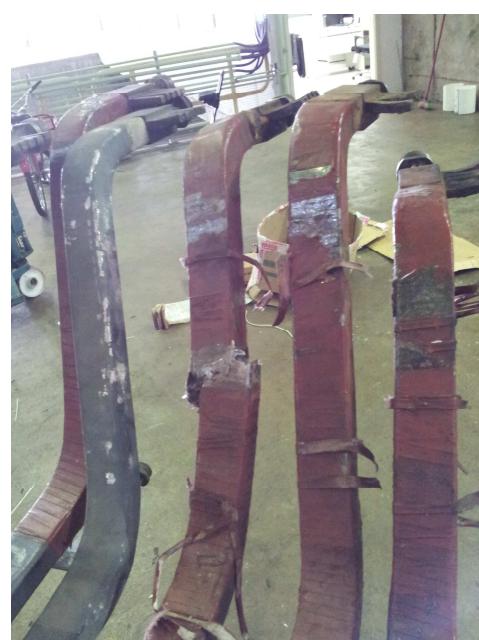
Figura 43 – Cabeça de Bobina Siemens Retirada de um Enrolamento após 19 anos de Operação.

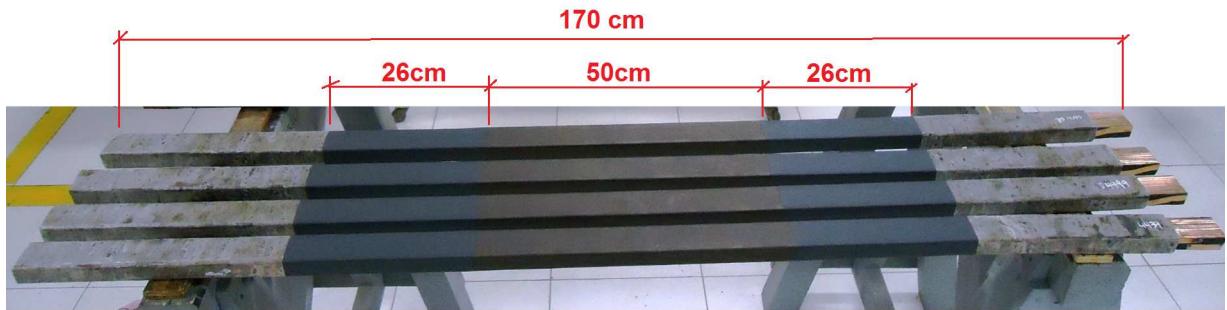
Figura 44 – Corpos de Prova para avaliação da Isolação.

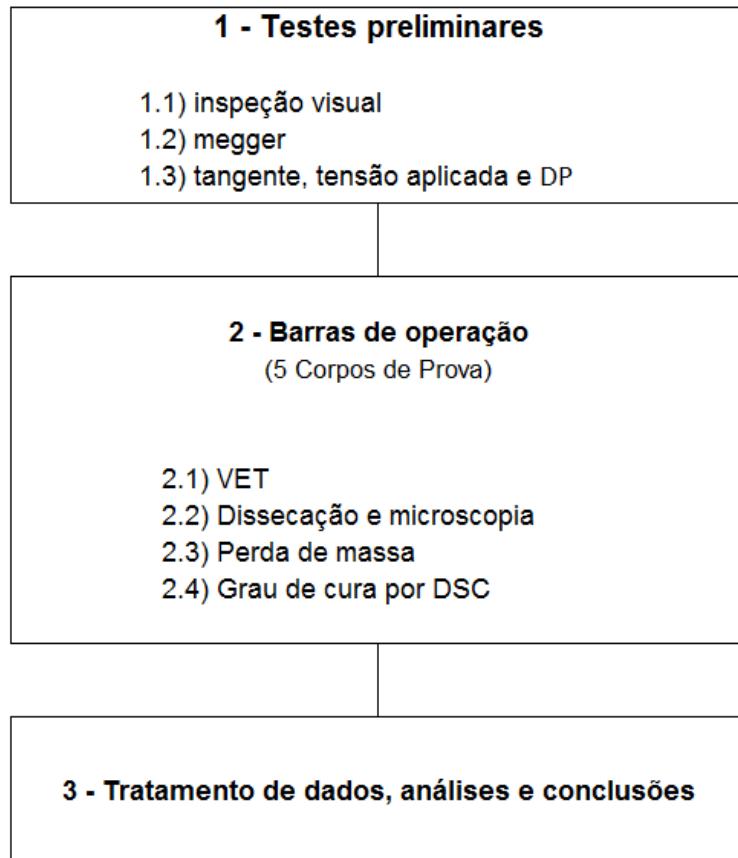
Figura 45 – Plano de estudo da condição atual da isolação das barras estatóricas do gerador de Itaipu de fabricação Siemens, atualmente sob responsabilidade da Voith Hydro.

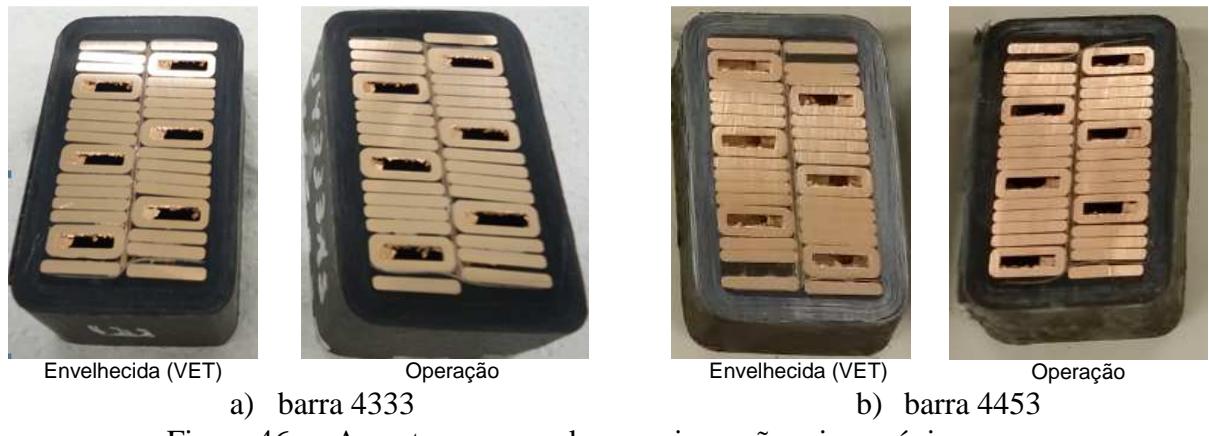
Figura 46 – Amostras preparadas para inspeção microscópica.

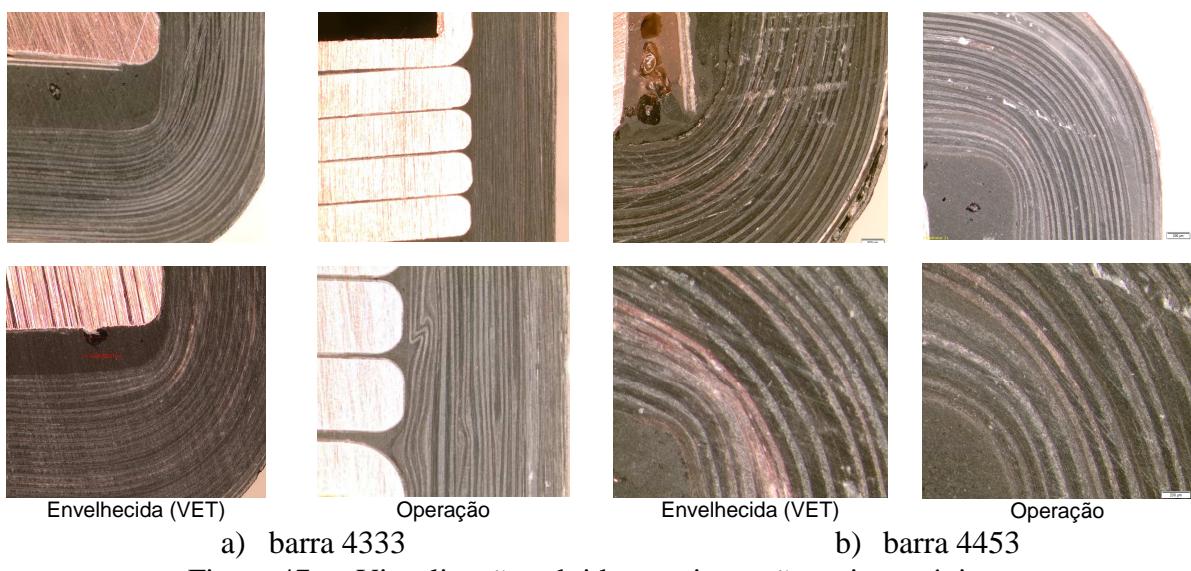
Figura 47 – Visualizações obtidas nas inspeções microscópicas.

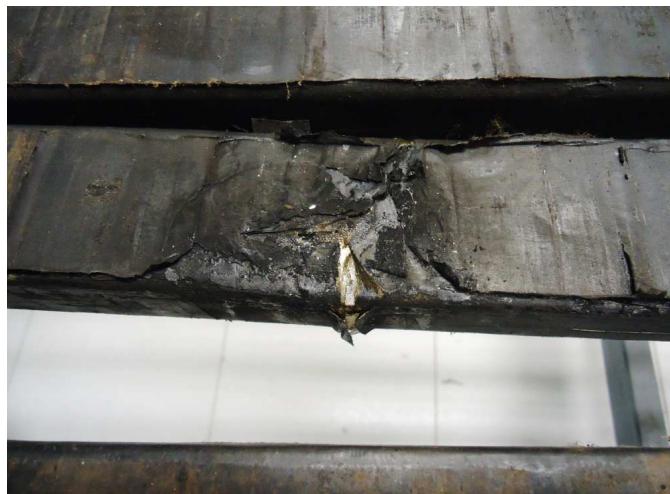
Figura 49 – Barra nº 4419 perfurada por ensaio de tensão aplicada.

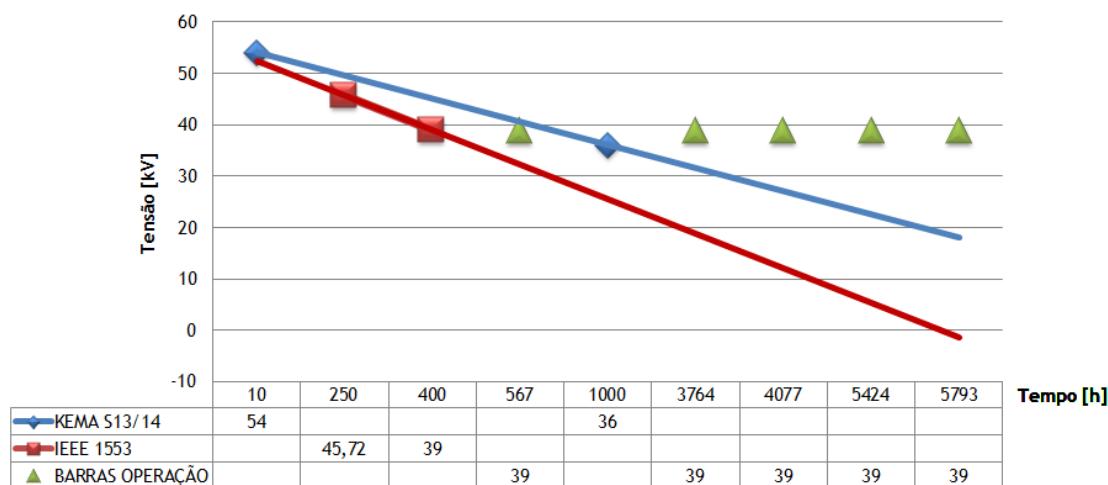
Figura 50 – Resultados VET comparados com Normas IEEE e KEMA.

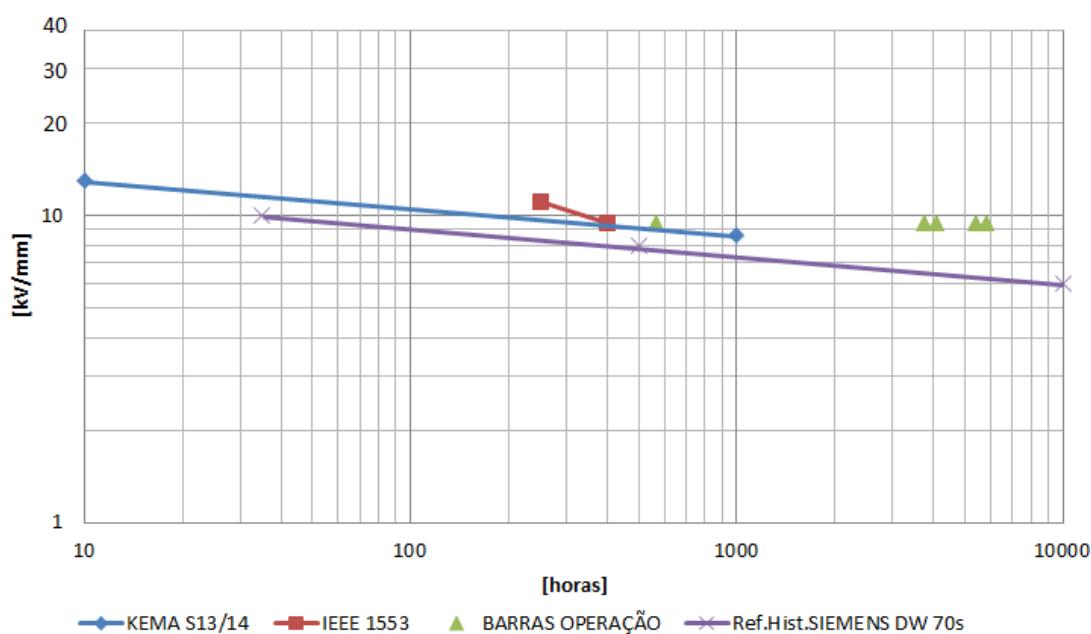
Figura 51 – Solicitação Elétrica da Isolação.

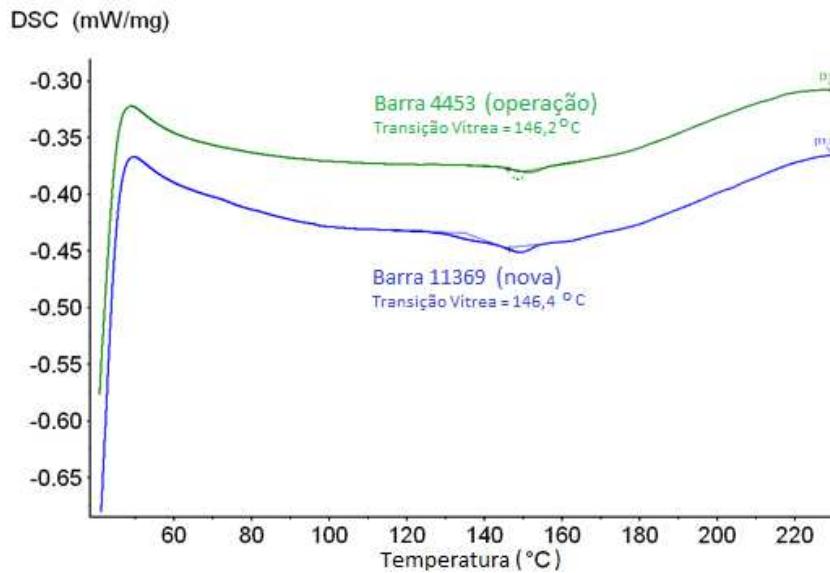
Figura 52 – Curvas de DSC para isolação de barras nova e em operação.

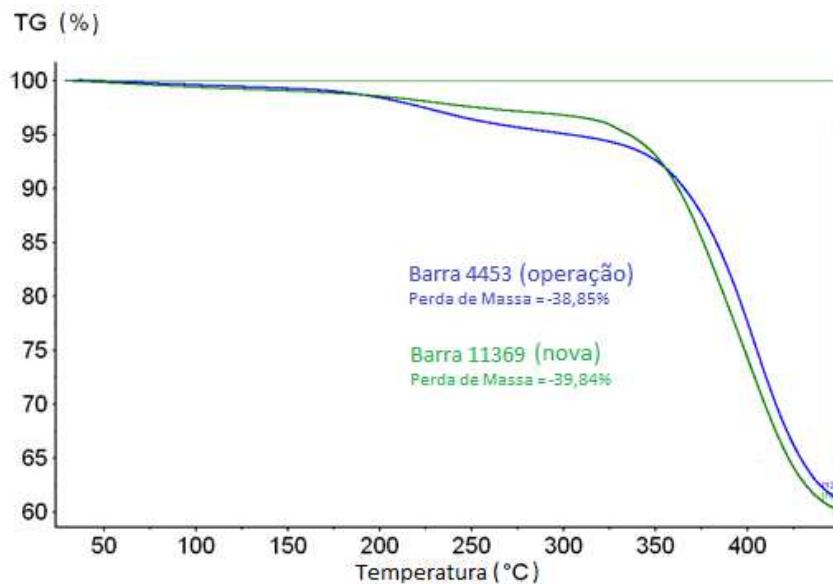
Figura 53 – Curvas TG para isolação de barras nova e em operação.
