UNIVERSIDADE FEDERAL DE ENGENHARIA DE ITAJUBÁ

Sistemática de APO — Avaliação Pós - Ocupação em  
Instituição de Ensino Superior

Dissertação submetida ao Programa de Pós-Graduação em  
Engenharia de Produção como requisito parcial à obtenção  
do título de **Mestre em Engenharia de Produção**

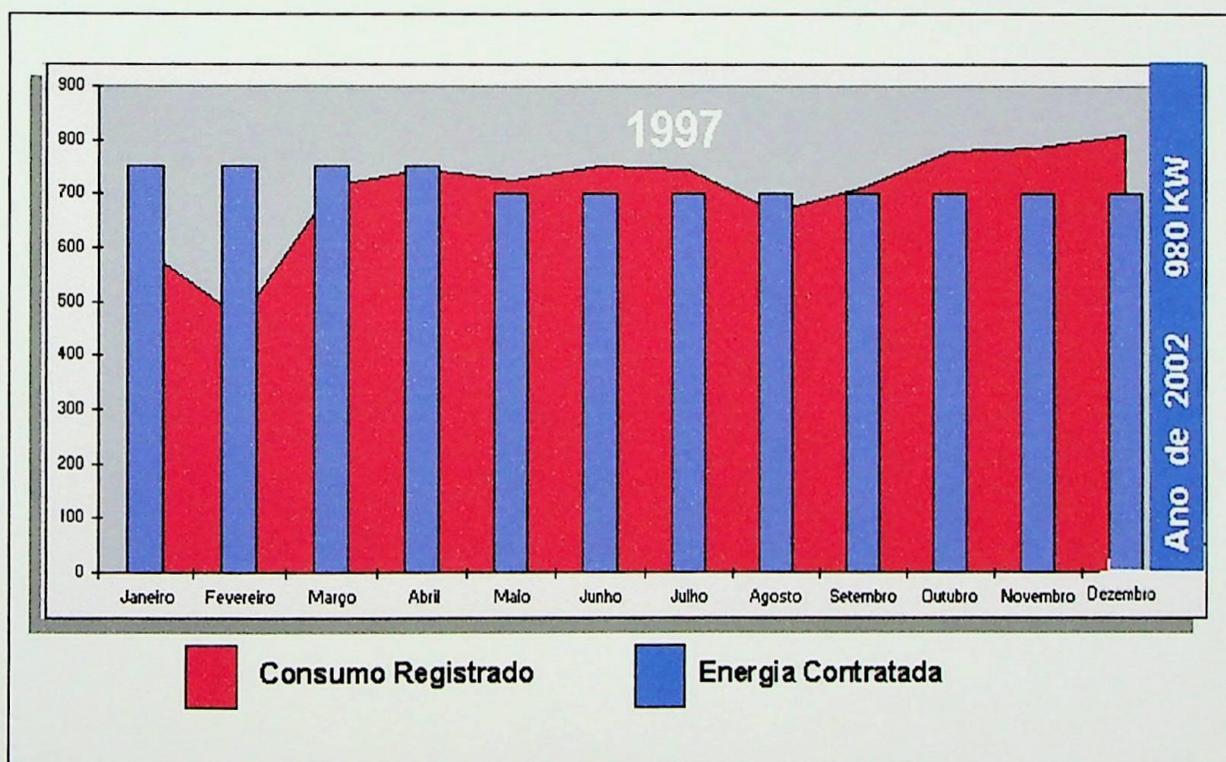
Gráfico 1.4 – Demonstrativo de consumo de energia elétrica  
Fonte: Pinhal(1998)

Informações obtidas em março de 2002, com o Engenheiro Civil, Célvio Piazza Ribeiro, gerente de serviços da Diretoria de Infra-estrutura e Serviços da UMC, detectados os resultados apresentados em 1998 pela APO, mostram que houve um aumento de energia contratada para 980 KW, o que representou uma economia anual na ordem de R\$ 70.000,00 (setenta mil reais) nos anos de 1999, 2000 e 2001, evitando as multas por ultrapassarem da carga contratada.

Ribeiro (2002), afirma que em junho de 2001, em decorrência da crise de energia elétrica, foi estabelecido um programa de racionamento com mudanças comportamentais cujo resultado foi a redução no consumo na ordem de 30% em relação ao mesmo período de 2000.

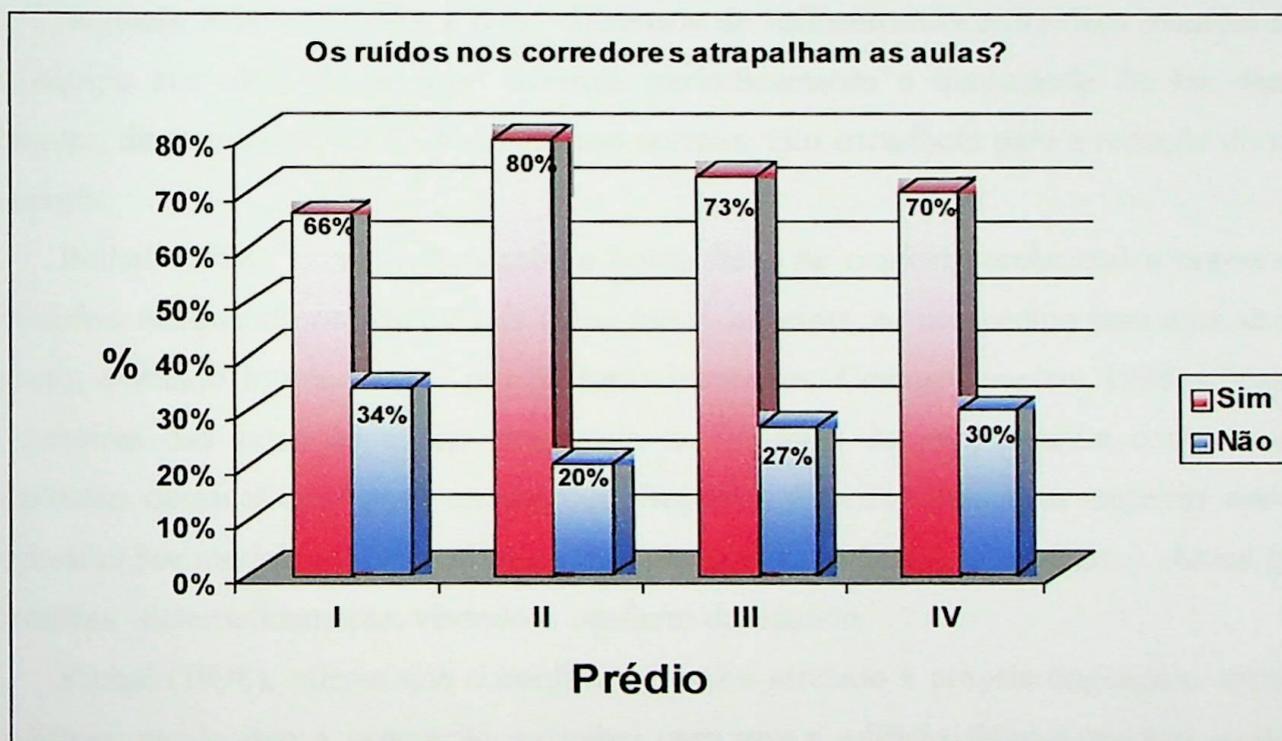
Quadro 5.4 – Pesquisa sobre ruído nos corredores.  
Fonte: Pinhal Arquitetos Associados (1998).

Os resultados demonstram a necessidade de disciplinar os alunos quanto aos barulhos e sugere o uso de materiais de revestimento acústico.

Com o conhecimento destes resultados, o diretor do Centro de Ciências Humanas do Prédio III, Prof. Dr. José Enio Casalecchi, no segundo semestre de 1998 instituiu uma campanha de silêncio nos corredores, visando a redução dos ruídos internos. Ribeiro (2002) confirma a existência de campanhas para redução dos ruídos internos.

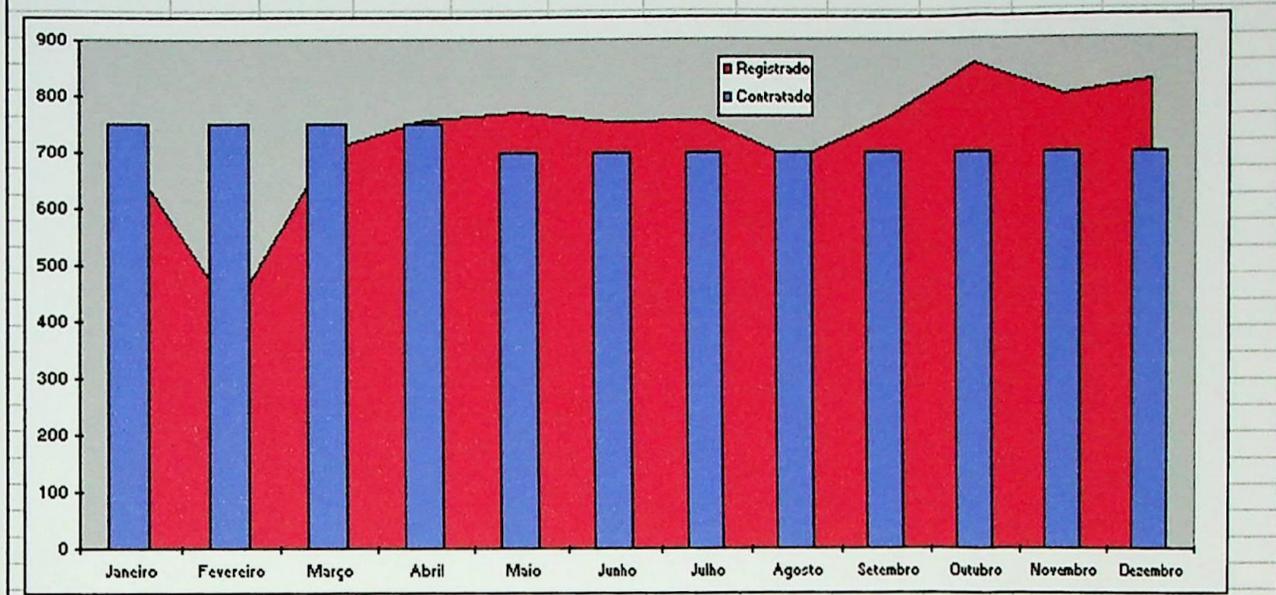
Levantamento em PU - 1997

PU KV	Janeiro	Fevereiro	Março	Abril	Maio	Junho	Julho	Agosto	Setembro	Outubro	Novembro	Dezembro
<b>Registrado</b>	685,1	414,5	705	756,6	772,4	755,1	756,6	687,3	755,4	857,1	801,7	824,4
<b>Contratado</b>	750	750	750	750	700	700	700	700	700	700	700	700
<b>Faturado</b>	750	705	750	756,6	700	755,1	756,6	700	755,4	700	700	700

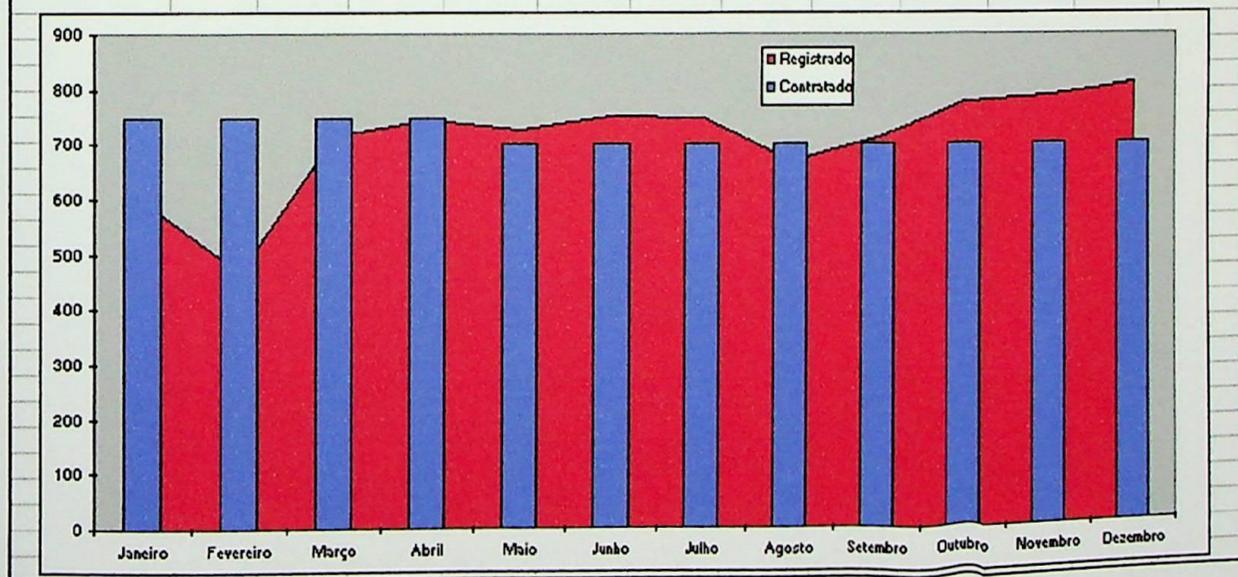
Levantamento FPU - 1997

FPU-I KV	Janeiro	Fevereiro	Março	Abril	Maio	Junho	Julho	Agosto	Setembro	Outubro	Novembro	Dezembro
<b>Registrado</b>	594,7	467,5	714,7	745,9	726,1	751,3	746,6	668,4	711	778,1	786,6	809,6
<b>Contratado</b>	750	750	750	750	700	700	700	700	700	700	700	700
<b>Faturado</b>	750	750	750	750	726,1	751,3	746,6	700	711	700	700	700
