Programa de Pós-Graduação em Gestão e Regulação de Recursos
Hídricos PROFÁGUA

**Diagnóstico da microbacia do ribeirão Achado no município de
Santana do Paraíso/MG e proposição de medidas para revitalização
de nascentes**

2021

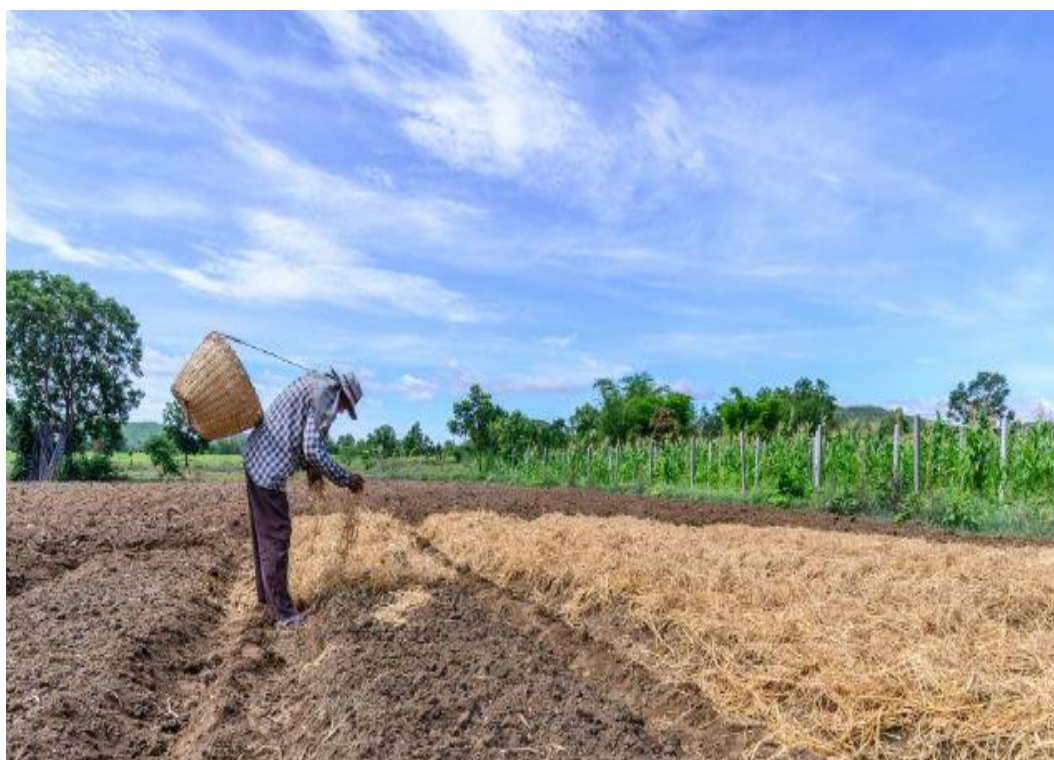
Figura 4: *Mulching* vertical

O *mulching* vertical consiste no incremento da taxa de infiltração por meio da abertura de sulcos com “dimensões de 7,5 a 9,5 cm de largura por 40 cm de profundidade, dispostos em nível e preenchidos com palha” (KLEIN e KLEIN, 2014, p. 3.916), conforme Figura 4. Há também a utilização do *mulching* com a aplicação de filmes plásticos biodegradáveis, em uma das paredes do sulco, barrando a continuidade do escoamento superficial.

Assim, o *mulching* vertical tem ganhado notoriedade como forma de barrar o escoamento superficial. A interceptação do fluxo de água tem como objetivo o aumento do tempo de concentração nas bacias hidrográficas que proporciona a ampliação da taxa de infiltração e, conseqüente, a recarga de aquíferos, bem como a redução dos impactos da erosão hídrica (DOS SANTOS *et al.*, 2013; DENARDIN *et al.*, 2008).

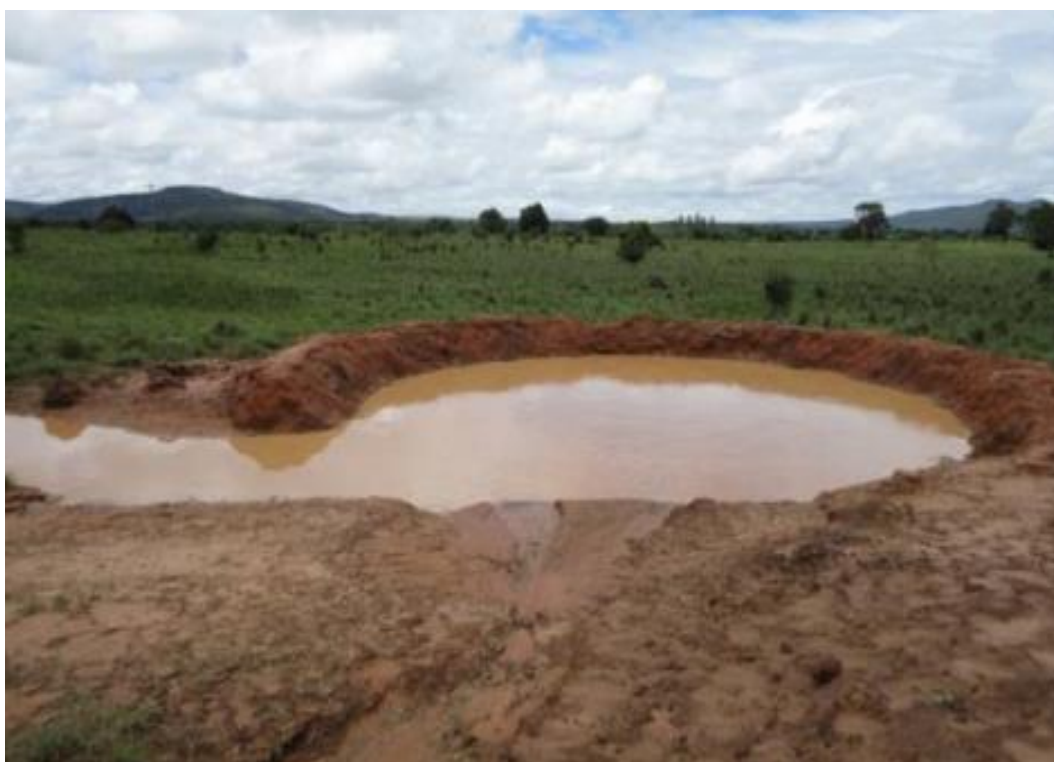
Figura 6: Bacia de captação

A bacia de captação consiste em uma técnica simples e eficiente de conservação do solo e da água. Esta estrutura permite a retenção das águas pluviais, possibilitando um processo de infiltração mais lento que favorece a recarga do aquífero, conforme Figura 6. Além do mais, provoca a redução da velocidade do escoamento superficial, contribuindo para a minimização de erosões, de perdas de solo e de assoreamento de nascentes (CUNHA *et al.*, 2011).

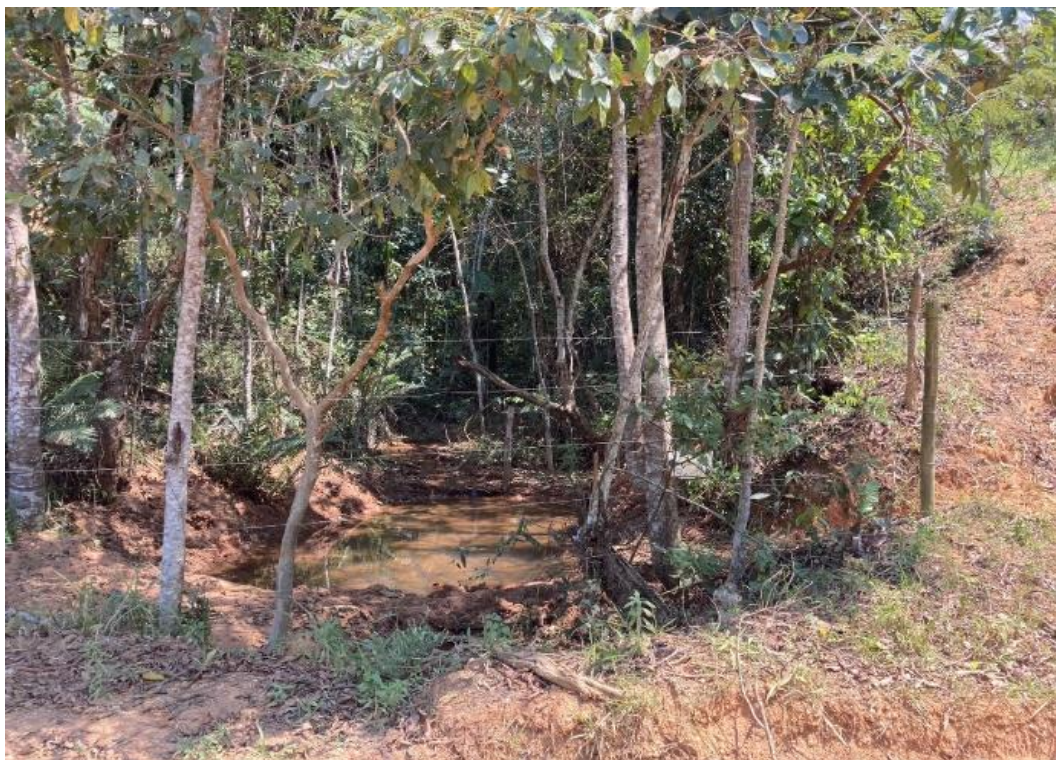
Figura 7: Cercamento de nascentes

O cercamento do entorno das nascentes busca acelerar o processo de restauração florestal, uma vez que o pisoteio por animais é um agente degradador de nascentes que ocasiona a compactação do solo, como apresentado na Figura 7. Esta técnica apresenta bons resultados, com a melhoria da qualidade da água, quando comparado às nascentes não protegidas (BARBOSA *et al.*, 2020). Concomitante à implantação de cercas, deve ser realizado o aceiro recorrente a fim de evitar propagação de incêndio no entorno das nascentes.

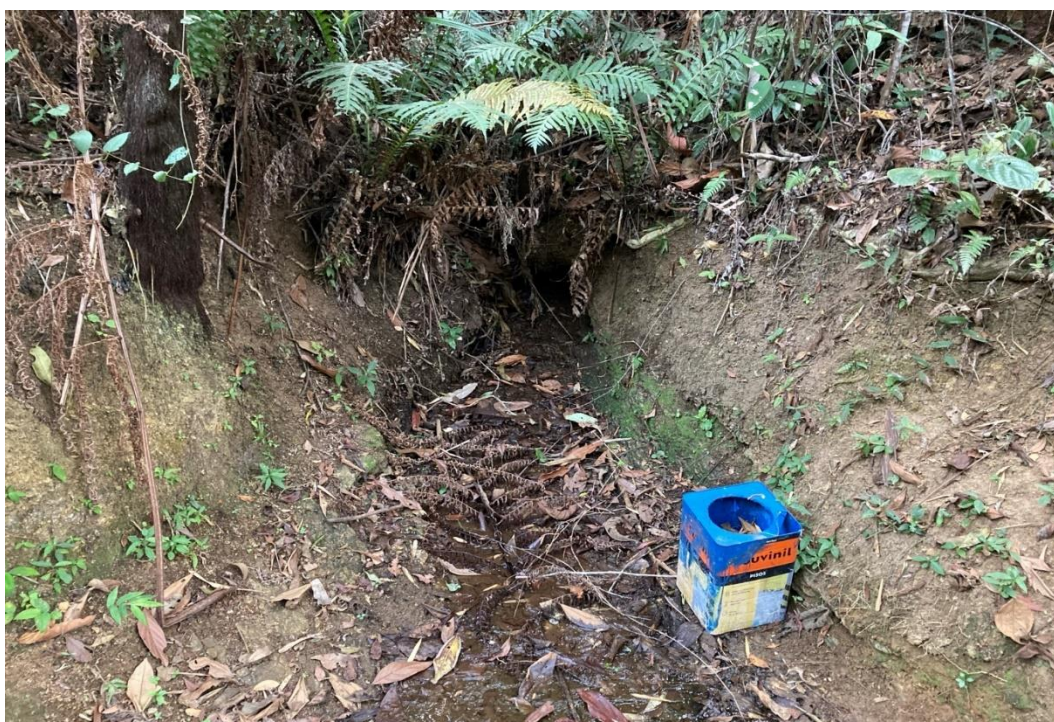
Figura 12: Nascente 01

A nascente 01 está inserida em uma área com a presença de vegetação nativa em regeneração, conforme Figura 12. Constatou-se a inexistência de erosão e de cercamento da nascente, entretanto, não há indícios de uso por animais, apenas por humanos. Dentre os seis parâmetros avaliados dois foram classificados como “ruim” e quatro como “bom”. Pelo critério 1 a nascente foi considerada com grau de preservação razoável, enquanto pelo critério 2 como bom. Em uma análise geral, a nascente está preservada, sendo indicado o cercamento e a limpeza da área, como medida preventiva de conservação.

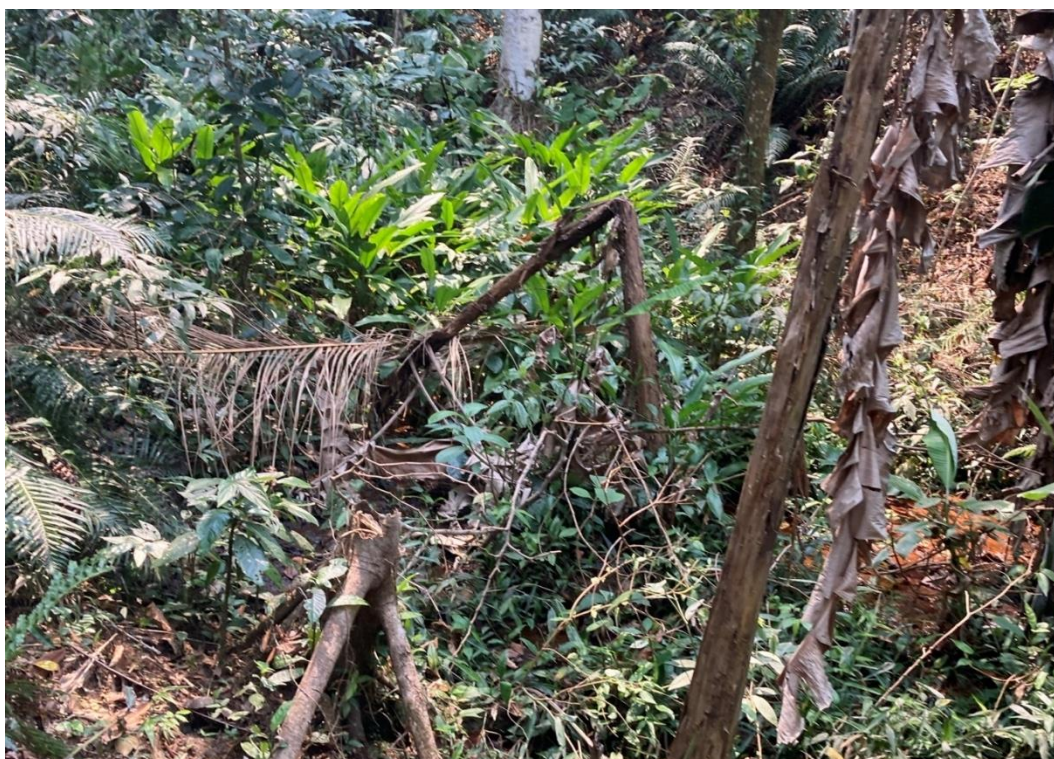
Figura 14: Nascente 03

Nascente 03 (750674 / 7859157, fuso 23S)

regeneração natural. Dentre os parâmetros analisados, obteve-se dois “ruim” e quatro “bom”. A nascente foi classificada com preservação razoável e bom nos critérios 1 e 2 de avaliação, respectivamente. De modo geral, a nascente está preservada, visto que o acesso de animais ainda não degradou a vegetação e o solo.

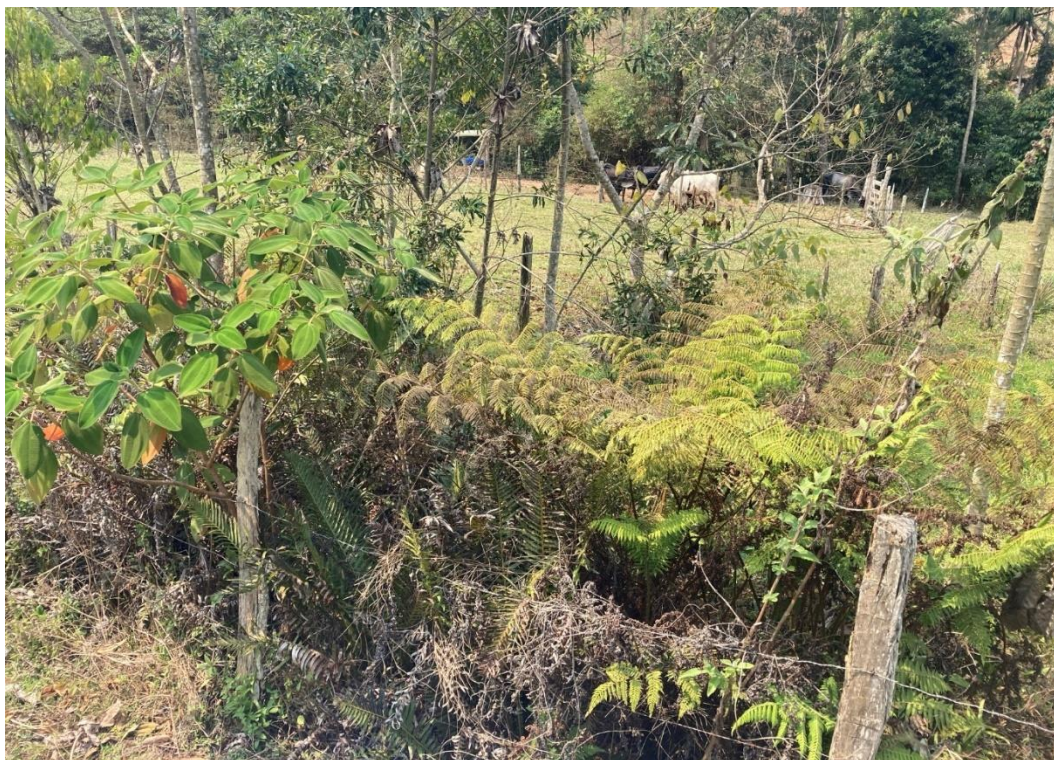
Figura 15: Nascente 04

Nascente 04 (750599 / 7858846, fuso 23S)

A nascente 04 localiza-se em uma área com indivíduos arbóreos e arbustivos com baixa degradação por ter uma pequena área vegetada, sendo que seu entorno apresenta ocorrência de pastagem, conforme Figura 15. Verificou-se que a vegetação está em moderada regeneração e há cercamento. Entretanto, este não apresenta a funcionalidade esperada; portanto, sugere-se a substituição da cerca para evitar o acesso de animais, inclusive com a ampliação da área a ser preservada. Em relação aos parâmetros macroscópicos esta nascente apresentou um “ruim”, três “médio” e dois “bom”. De acordo com a classificação proposta, pelo critério 1 a nascente possui um bom estado de preservação e pelo critério 2 enquadra-se em razoável.

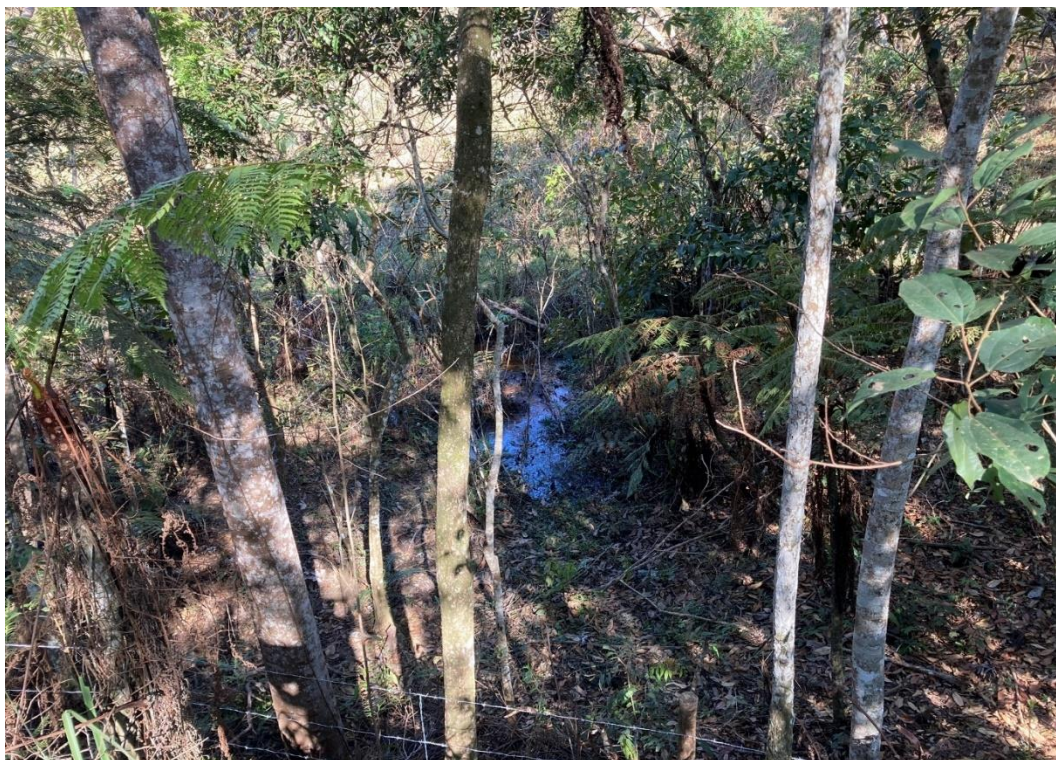
Figura 16: Nascente 05

Nascente 05 (751204 / 7857868, fuso 23S)

A nascente 05 foi cercada pelo Programa Pró-Mananciais, pois, até então havia acesso de animais ocasionando a compactação e o pisoteio do solo; de modo que este fator degradador foi extinto. A água é utilizada para consumo humano. A área possui vegetação nativa em regeneração (Figura 16) e pastagem no entorno em um relevo inclinado com presença de alguns focos erosivos. Neste contexto, o cercamento contribui para a regeneração natural da vegetação, o que pode ser acelerado com o plantio de mudas nativas. No entanto, analisando o entorno da área há indicação de implantação de terraços e/ou *mulching* vertical, em associação, na pastagem, visando minimizar os processos erosivos do entorno das nascentes, que conseqüentemente, provocam o carreamento de sedimentos. A nascente foi classificada com degradação moderada, mas com o cercamento esta avaliação tende a melhorar devido à regeneração natural. Em relação aos parâmetros macroscópicos tem-se um “ruim”, quatro “médio” e um “bom”. Neste contexto, conforme classificação proposta, a nascente apresenta grau de preservação bom pelo critério 1 e ruim pelo critério 2, apresentando uma piora considerável na avaliação quando se altera a metodologia de análise.

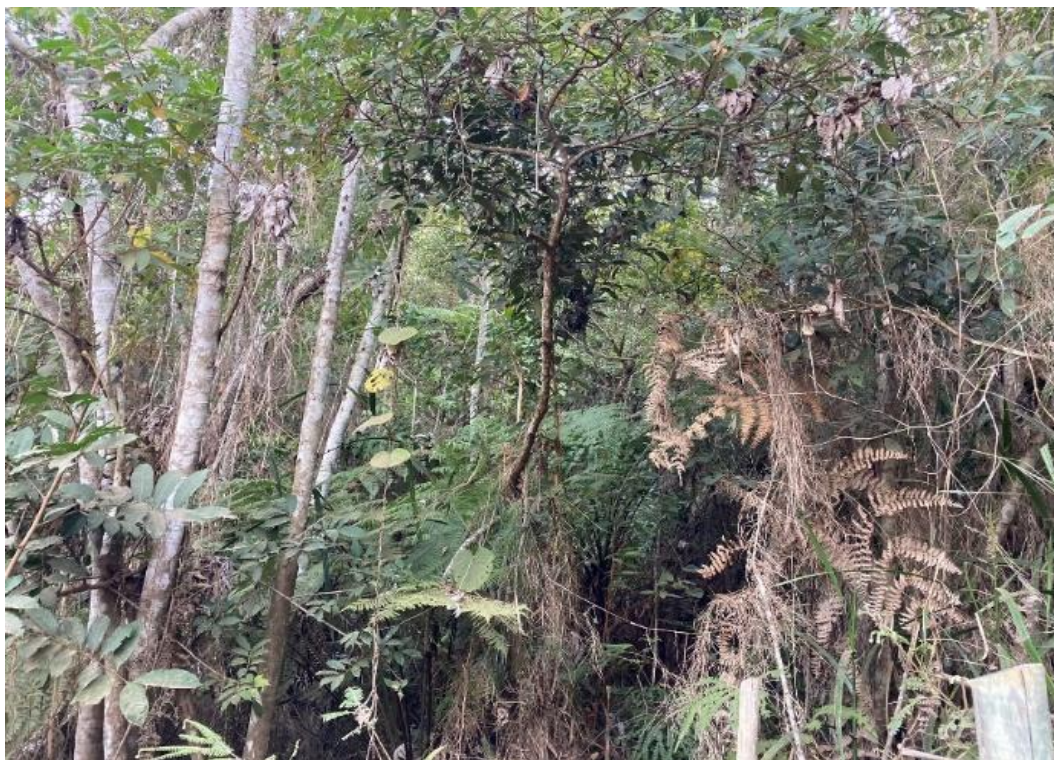
Figura 17: Nascente 06

Nascente 06 (747524 / 7856931, fuso 23S)

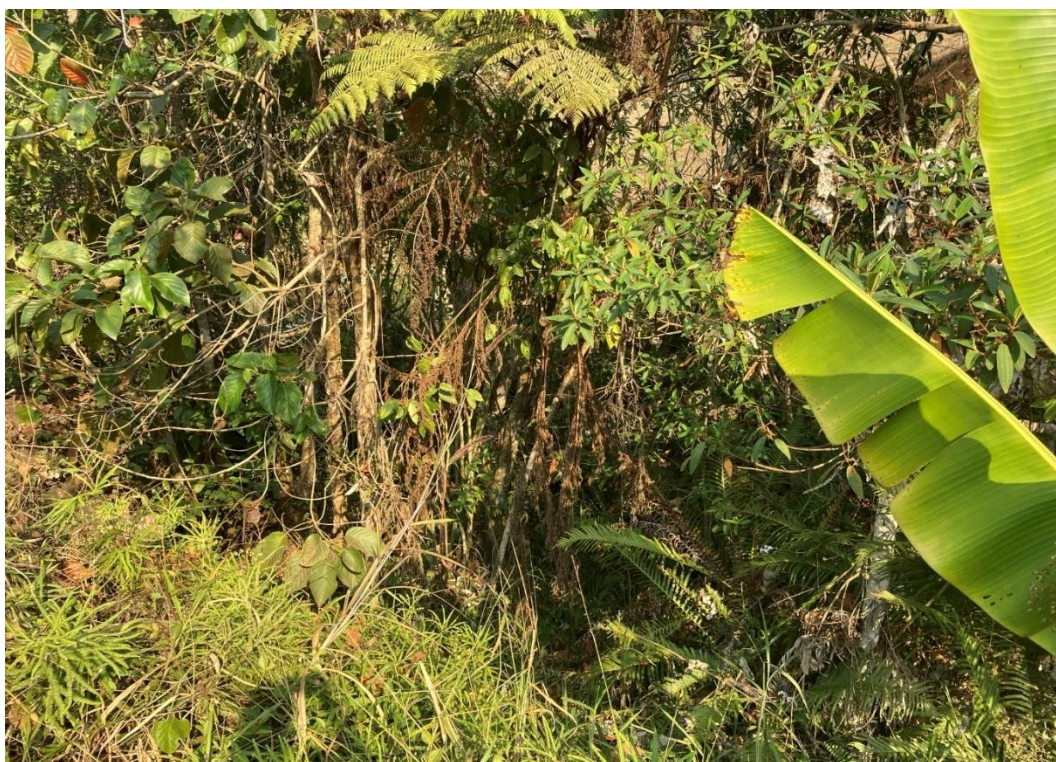
Figura 18: Nascente 07

Nascente 07 (749647 / 7859559, fuso 23S)

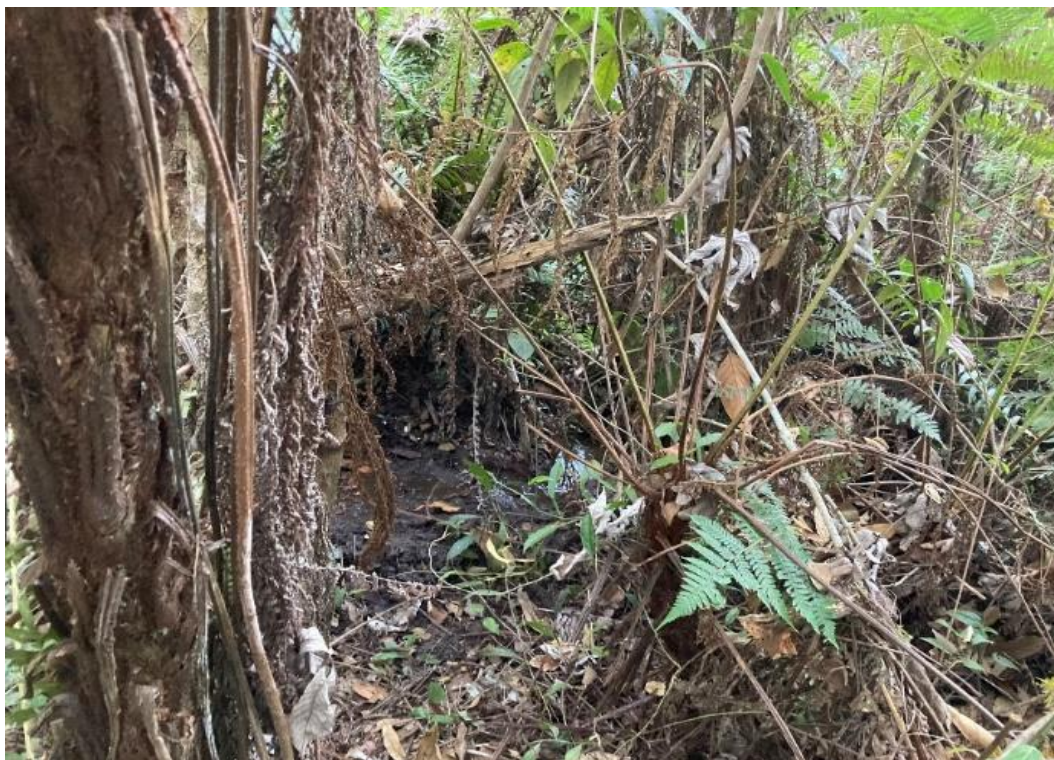
Figura 19: Nascente 08

Nascente 08 (751725 / 7858670, fuso 23S)

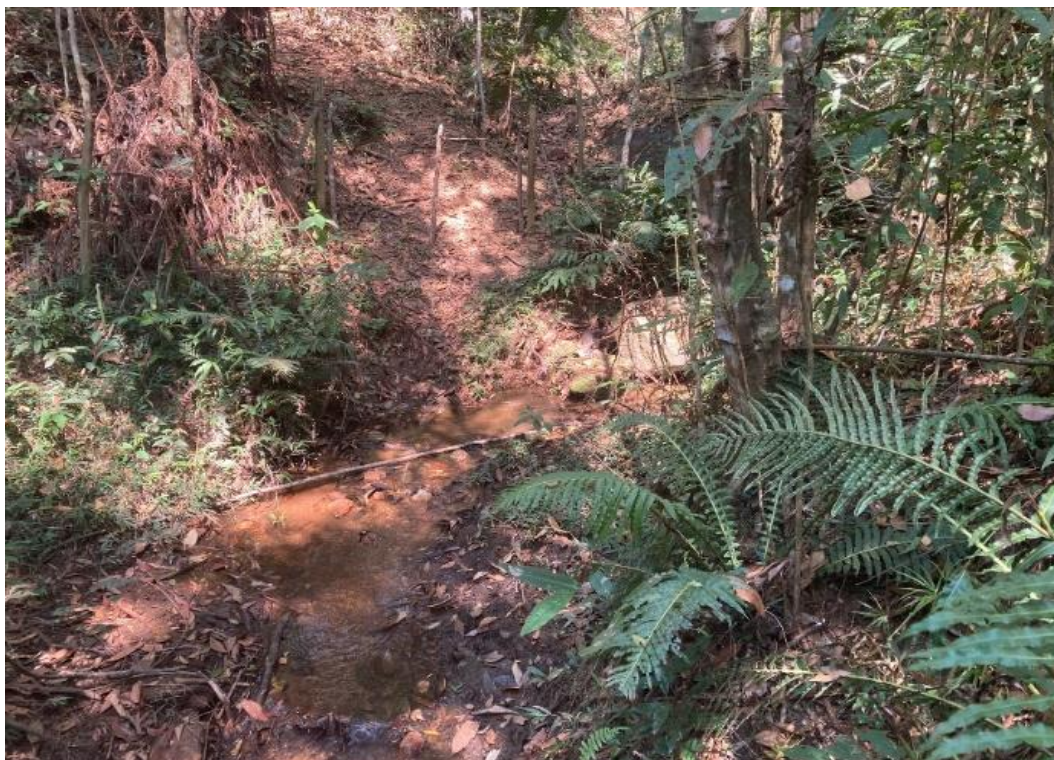
Figura 20: Nascente 09

Nascente 09 (750945 / 7856057, fuso 23S)

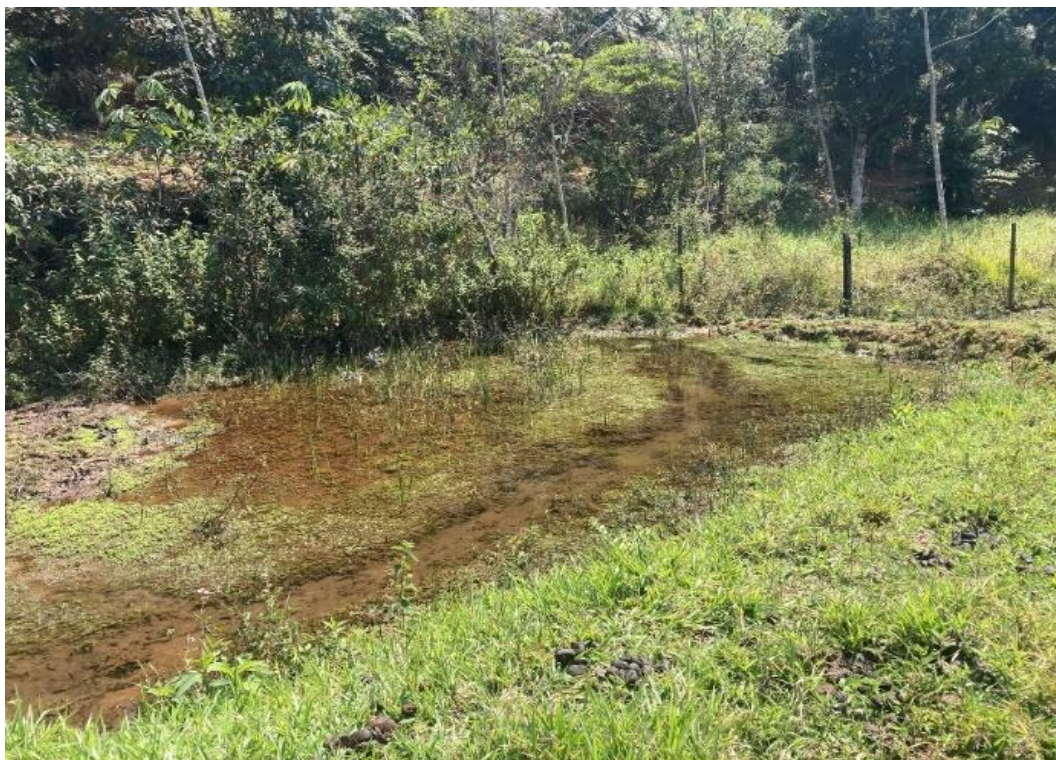
Figura 21: Nascente 10

Nascente 10 (751221 / 7855780, fuso 23S)

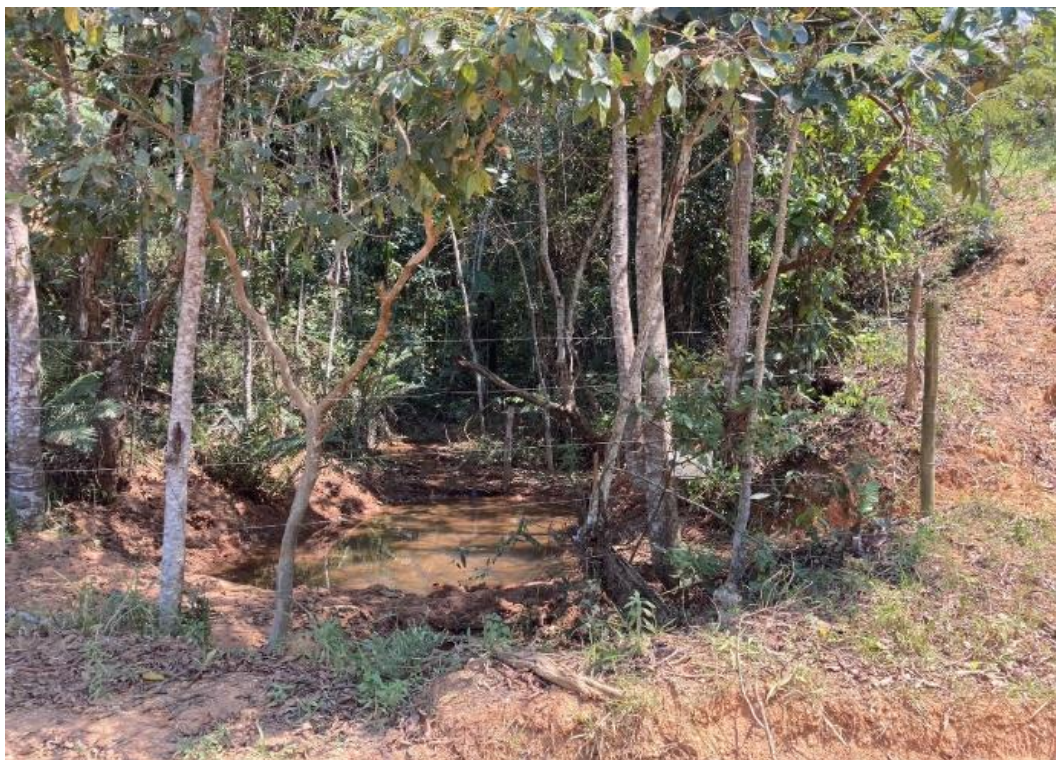
Figura 22: Nascente 11

Nascente 11 (751280 / 7856955, fuso 23S)

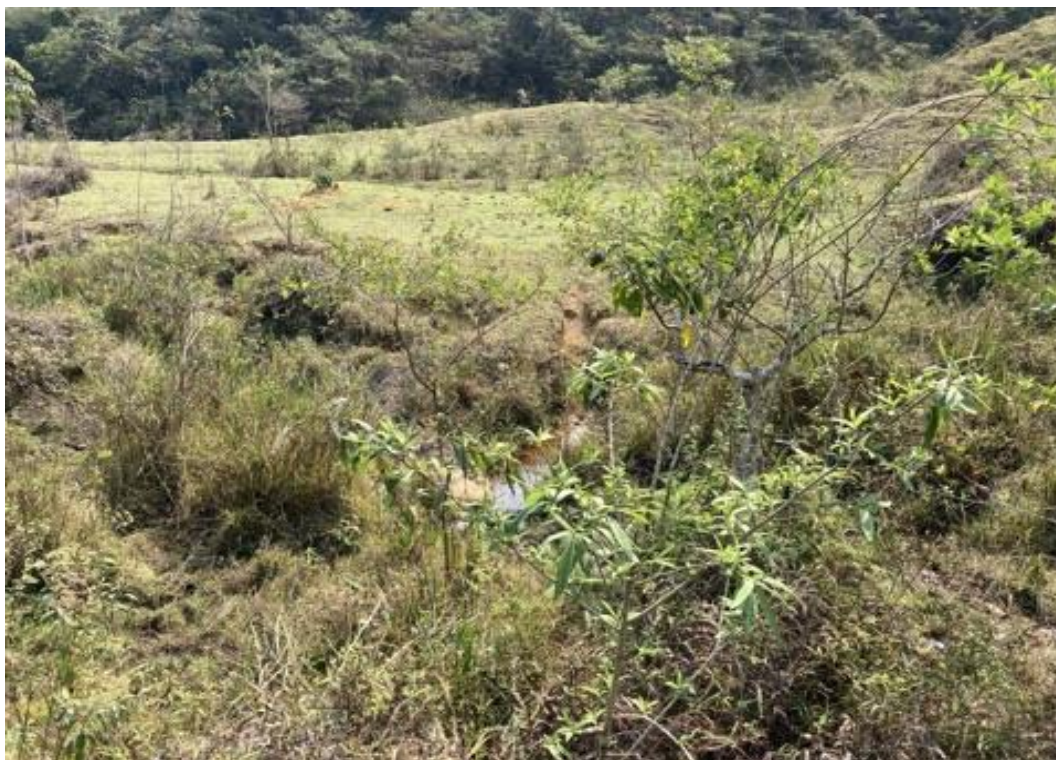
Figura 23: Nascente 12

Nascente 12 (751918 / 7859915, fuso 23S)

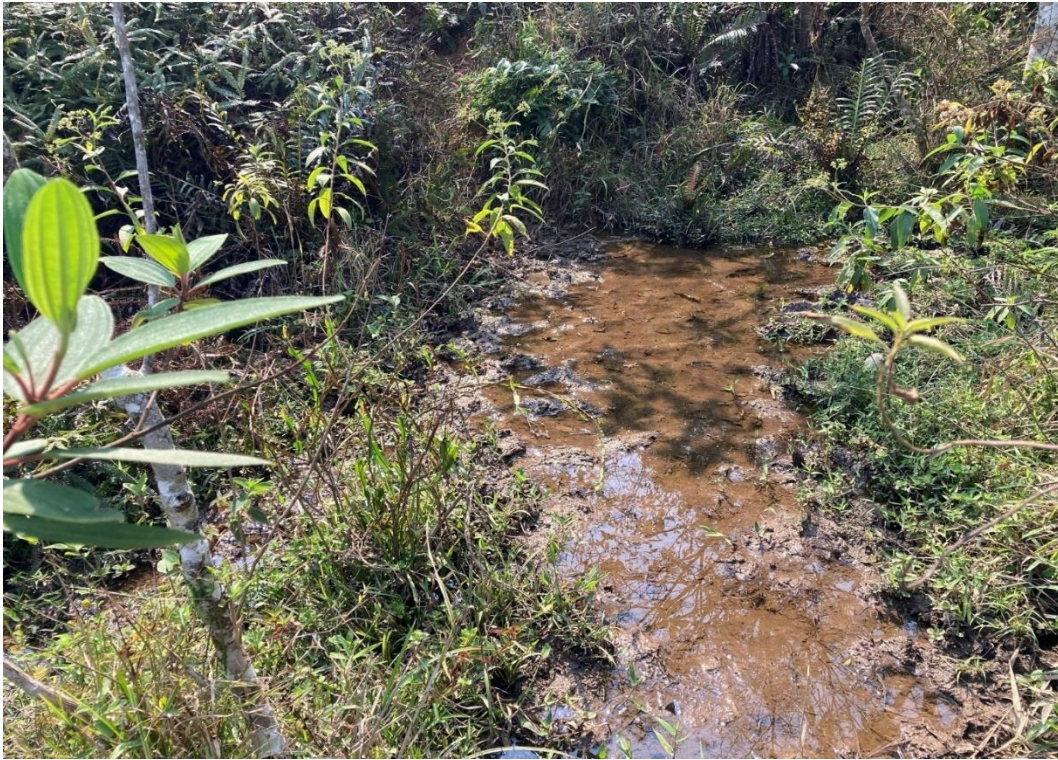
Figura 24: Nascente 13

Nascente 13 (751847 / 7859980, fuso 23S)

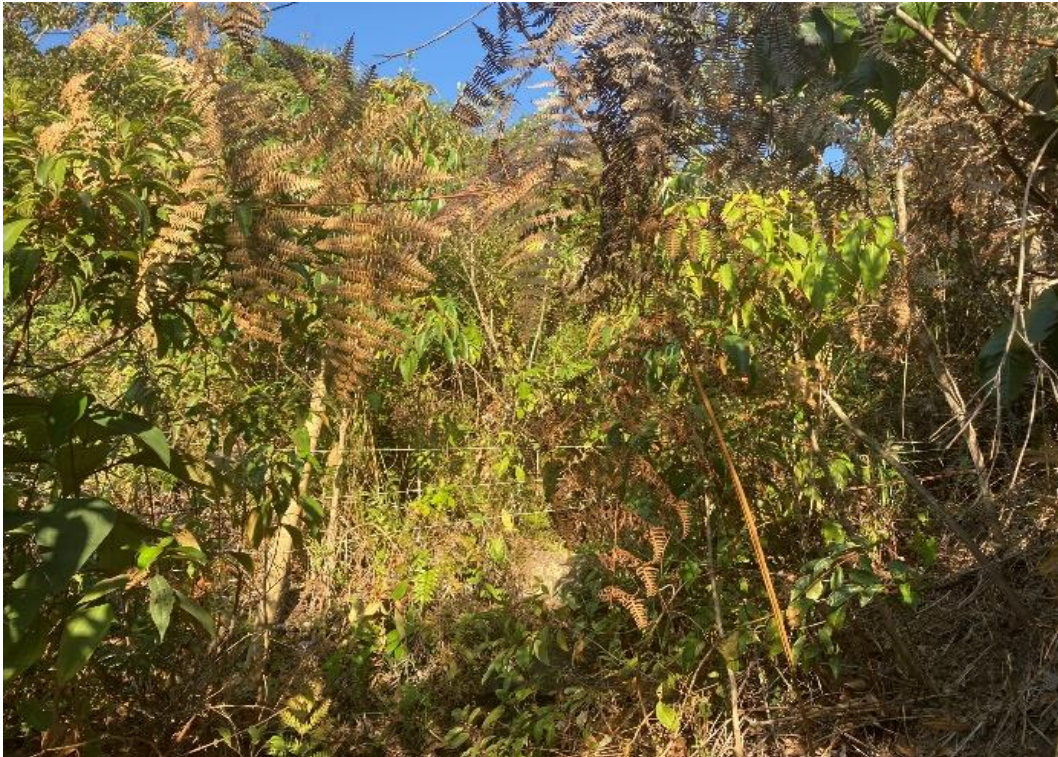
Figura 25: Nascente 14

Nascente 14 (746492 / 7855616, fuso 23S)

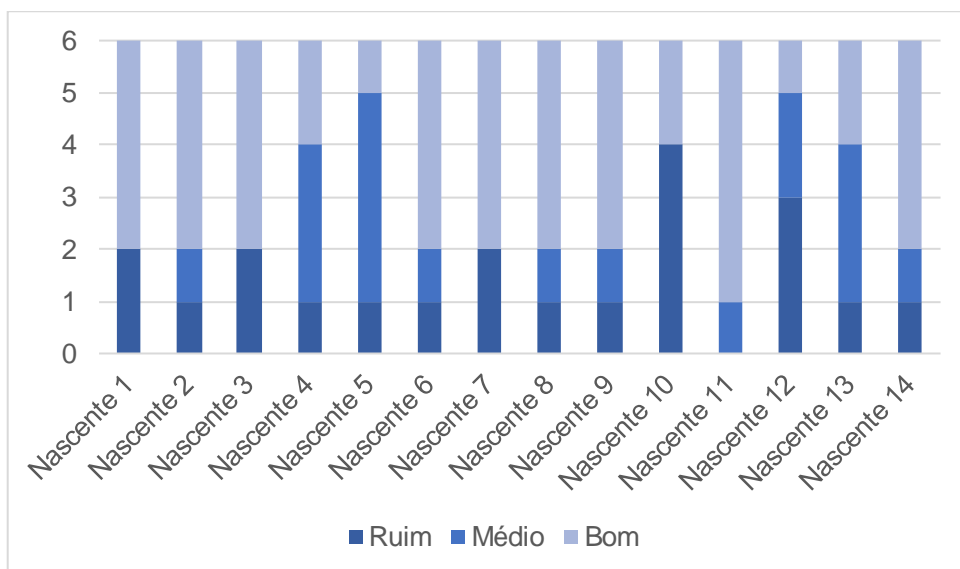
Gráfico 1: Avaliação macroscópica por nascente

O gráfico 1 apresenta a avaliação macroscópica por nascentes. Conforme descrito anteriormente, o gráfico corrobora que, dentre as nascentes vistoriadas, a nº 11 apresentou a melhor classificação diante dos itens avaliados. Em contrapartida, com as piores classificações tem-se as nascentes nº 10 e 12, que necessitam de intervenção, visando mitigar os impactos identificados.

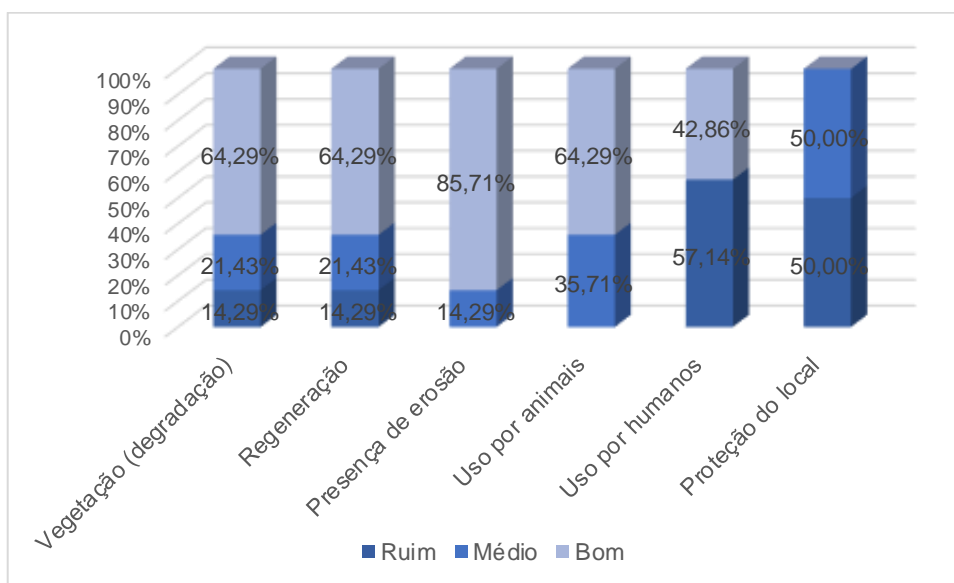
Gráfico 2: Avaliação macroscópica por parâmetro

No que tange à análise dos parâmetros, conforme gráfico 2, o uso por humanos em 57,14% das nascentes, seguido da ausência de proteção local em 50,00% das áreas contribuíram para o alto índice de respostas classificadas como “ruim”. O consumo humano possivelmente não pode ser evitado, entretanto, é possível tornar esta interação menos prejudicial ao meio ambiente. Além disto, a proteção local pode ser obtida com o cercamento da área pelo próprio proprietário ou por meio do cadastramento e contemplação no Programa Pró-Mananciais. A erosão apresentou-se como o parâmetro que menos impactou a avaliação, aspecto extremamente importante, tendo em vista os impactos gerados pela sua presença, como carreamento de sedimentos e assoreamento de nascentes e cursos d’água.

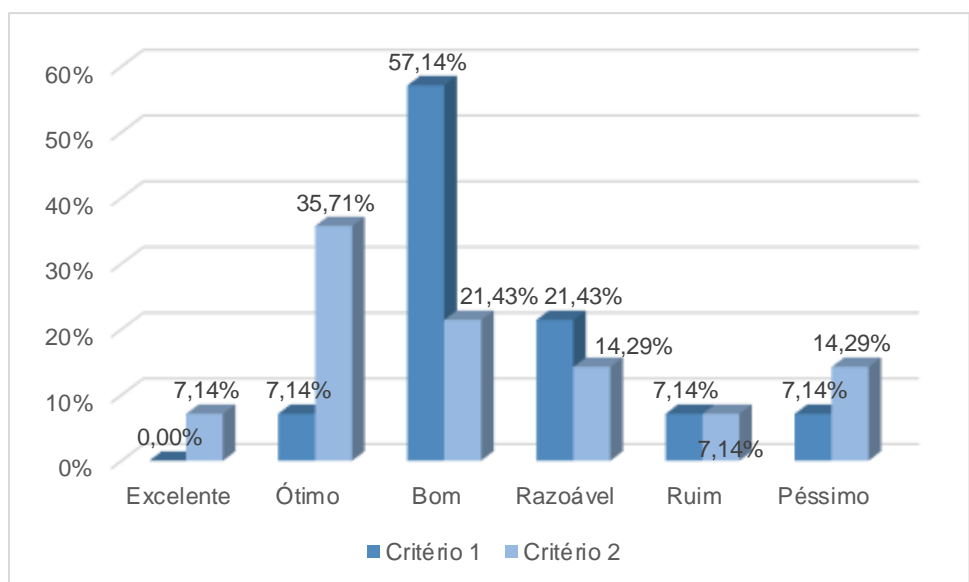
Gráfico 5: Comparação da Classificação das nascentes pelos Critérios 1 e 2

Neste contexto, conforme gráfico 5, foi realizada uma comparação entre as duas metodologias propostas de classificação do grau de preservação e conservação

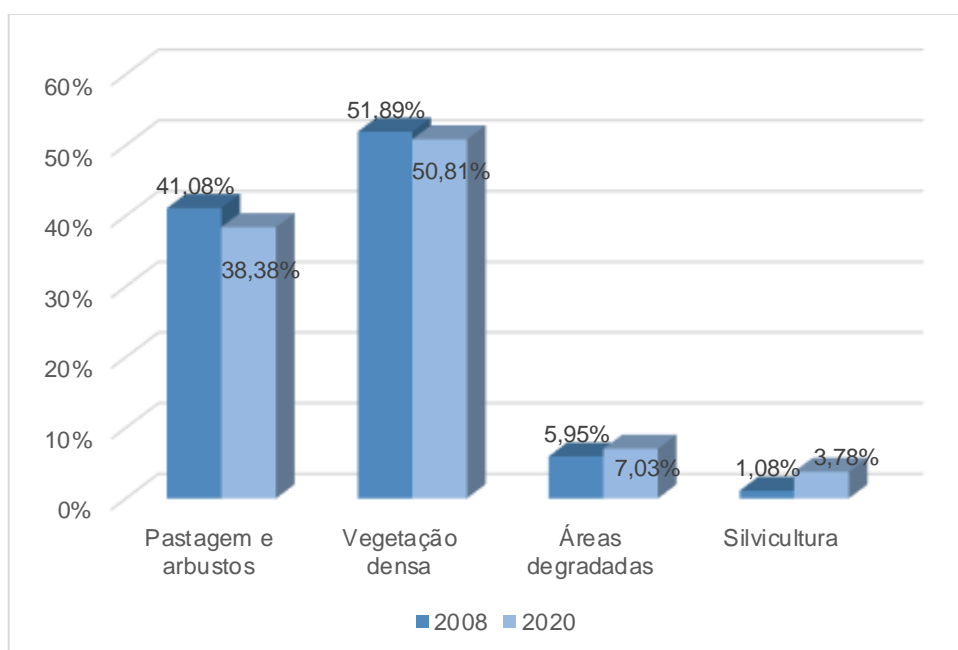
Gráfico 7: Análise do uso e ocupação do solo x localização das nascentes nos anos de 2008, 2020 na microbacia do Achado

Constatou-se que a proporção da localização em relação ao uso e ocupação foi mantida com maioria situada em vegetação densa, seguida de pastagens e arbustos, áreas degradadas e por último silvicultura. A distribuição das nascentes está condizente com variabilidade espacial das classes ao longo da microbacia. Não foram identificadas nascentes localizadas em área urbana.
