Universidade Federal de Itajubá
Instituto de Ciências Puras e Aplicadas
Programa de Pós-Graduação em Gestão e Regulação de Recursos Hídricos
PROFÁGUA

**MACROINVERTEBRADOS BENTÔNICOS COMO
FERRAMENTA DE ANÁLISE BIOLÓGICA DE QUALIDADE
AMBIENTAL DA BACIA HIDROGRÁFICA DO RIO SANTO
ANTÔNIO (MG)**

Defesa apresentada, como requisito parcial para obtenção do título de Mestre, ao Programa de Pós-Graduação em Gestão e Regulação de Recursos Hídricos, Curso de Mestrado Profissional em Rede Nacional em Gestão e Regulação de Recursos Hídricos (PROFÁGUA), na Universidade Federal de Itajubá. Área de concentração: Segurança Hídrica e Usos Múltiplos da Água. Linha de Pesquisa: Segurança Hídrica e Usos Múltiplos da Água.

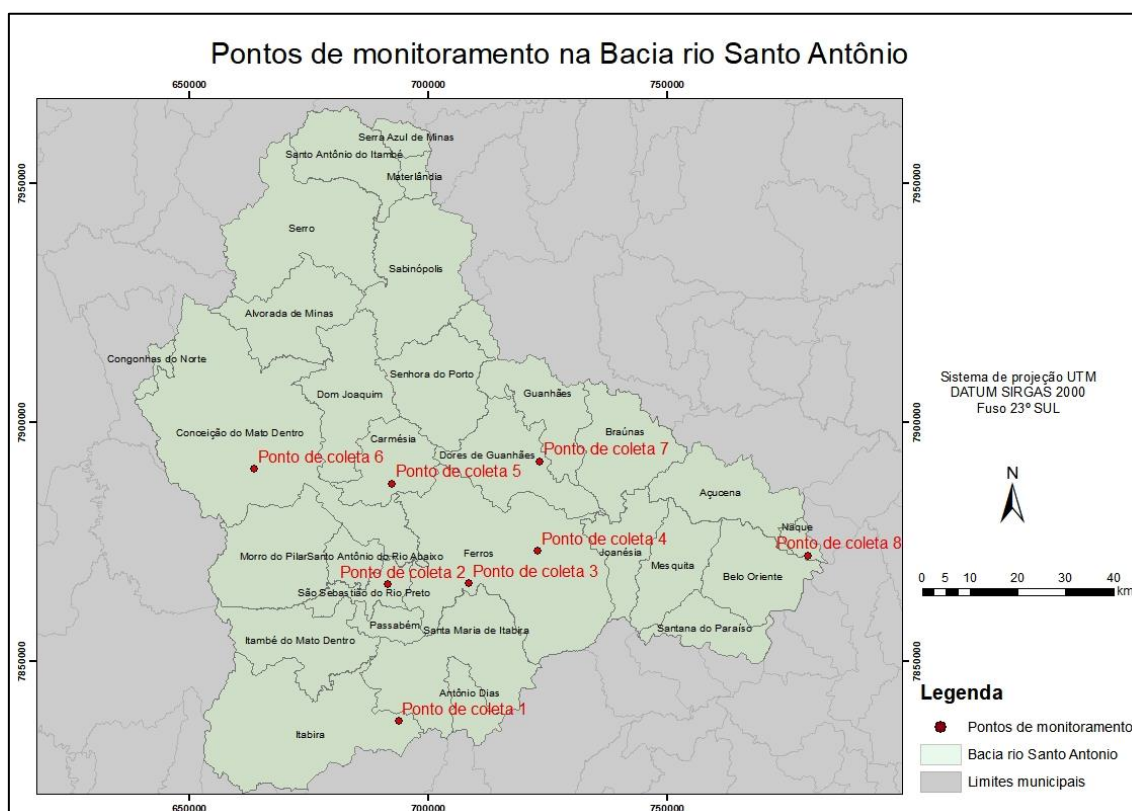
Figura 2 - Mapa dos pontos de coleta

Além da presença das estações de monitoramento nos locais de coleta, destaca-se também o fácil acesso desses locais até o leito dos rios, devido todos os pontos abordados estarem em pontes, facilitando o acesso de pessoas e deslocamento de equipamentos. Contribuindo também pela melhor distribuição espacial dos locais de coleta na área da bacia conforme figura 2 a seguir.

Além da distribuição espacial ao longo da bacia, existem pontos em áreas bastantes antropizadas, como pontos em áreas urbanas, e pontos a jusante de empreendimentos comerciais como mineração, agricultura, atividades de pecuária, indústrias e até de centros urbanos que podem estar interferindo diretamente na qualidade da água da bacia em estudo.

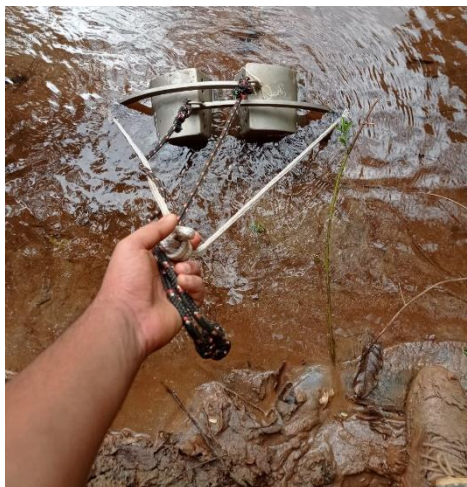
Figura 3 - Utilização da Draga Van Veen para a coleta das amostras no ponto de captação 1, denominado de Ribeirão Girau.

Em campo, para coleta dos macroinvertebrados utilizou-se a Draga Van Veen devido a profundidade dos rios. Equipamento que possui a capacidade de buscar ao fundo de ambientes aquáticos os sedimentos contidos nele, conforme a Figura 3. Para cada ponto de coleta foram realizados 4 lançamentos da draga Van Veen, cobrindo uma área amostral em cada ponto de coleta de 0,222 m², acondicionadas em sacos plásticos e destinados para o laboratório para análise.

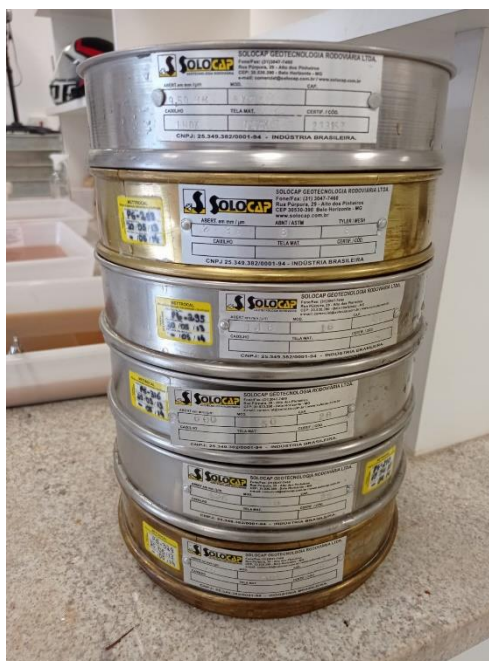
Figura 4 - Conjunto de peneiras para triagem dos macroinvertebrados bentônicos coletados.

Após a coleta das amostras, para a triagem dos macroinvertebrados bentônicos, utilizou-se um conjunto de peneiras conforme a Figura 4, para a triagem e coleta das espécies bentônicas com o auxílio de pinça, para posterior análise de identificação.

Destaca-se que o conjunto possui 6 peneiras com diâmetro de amostragem que vai reduzindo de forma descendente. Sendo que a primeira peneira com o diâmetro de 9,5

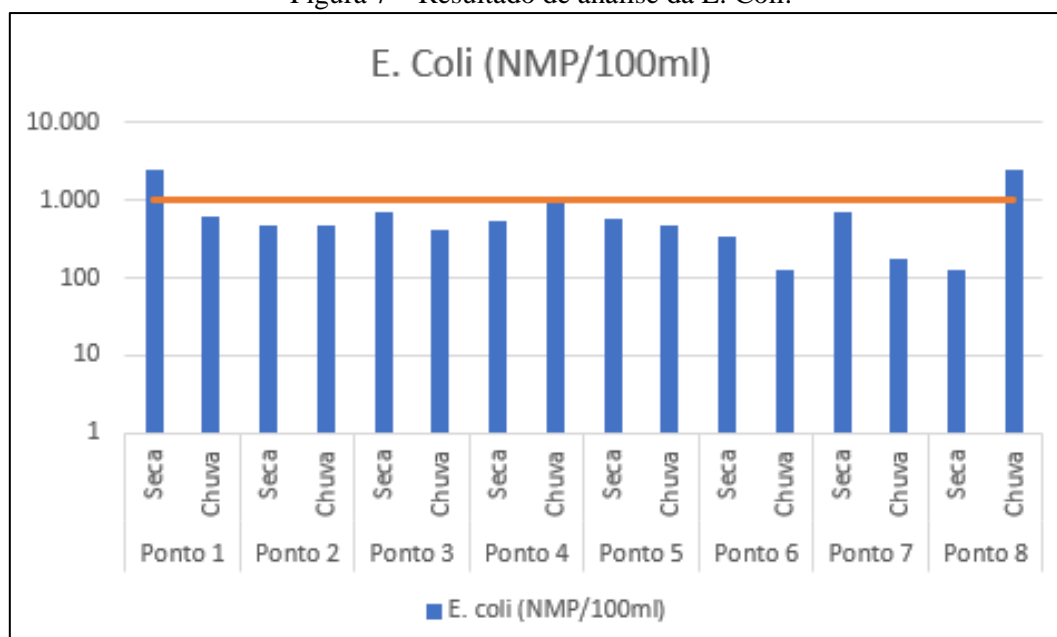
Figura 7 – Resultado de análise da *E. Coli*.

Para *E. coli* a DN 08/2022 (Minas Gerais, 2022), estabelece que o valor máximo permitido é 1.000 NMP para cada 100ml. Neste, apenas o ponto de coleta 1 não atendeu a norma na primeira amostragem, com o total de 2.419,60 NMP conforme a próxima imagem, violando assim o parâmetro estabelecido pela norma. Destaca-se, conforme o mapa de uso e ocupação do solo apresentado, na Figura 5, este ponto de coleta está a jusante das maiores áreas urbanas da bacia, o que pode contribuir para o resultado.

Para este parâmetro no período chuvoso, apenas o ponto de coleta 8 teve valores superiores ao aceitável da norma. Esta área está localizada no município de Naque/MG, sendo o ponto de drenagem final da bacia, ou seja, toda a água da área de estudo passa por este local, o que pode contribuir para os valores mais elevados deste ponto analisado. Conforme o Comitê de Bacia Hidrográfica do Rio Santo Antônio (2023), a área em estudo sofre com impactos do precário saneamento em todas as regiões da bacia, contribuindo para a contaminação fecal nos corpos hídricos da bacia.

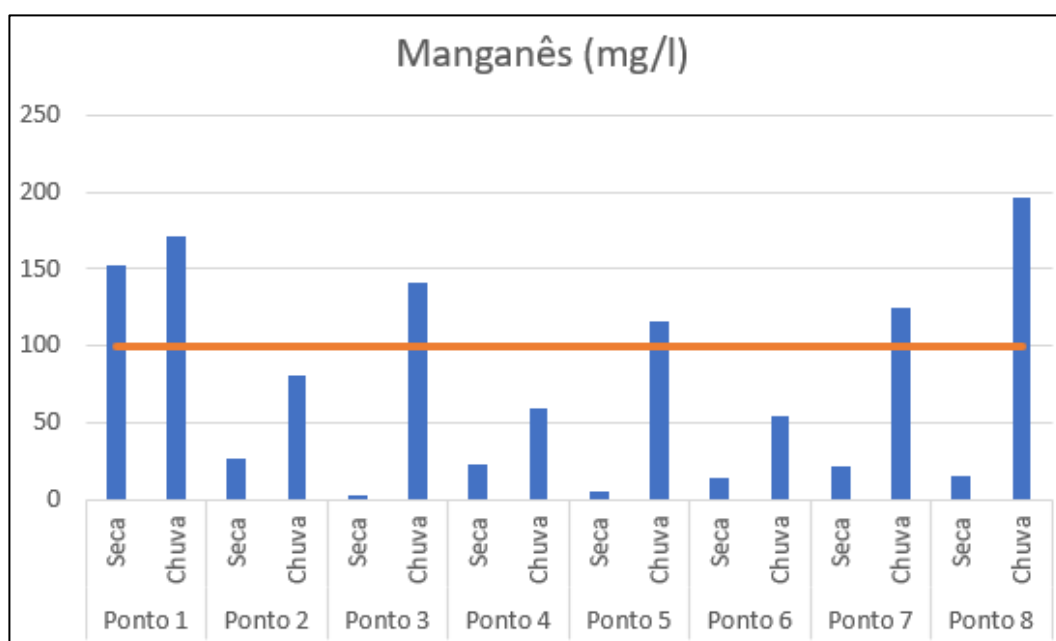
Figura 15 – Resultado de análise de Manganês

Com relação ao manganês a DN 08/2022 (Minas Gerais, 2008), estabelece que o limite seja de 100mg /L. Portanto, o ponto 1 ultrapassou os valores no período de seco e chuvoso, além do 3, 5, 7 e 8 ultrapassaram os valores estabelecidos no período chuvoso.

Durante o período chuvoso ocorre o aumento da presença de manganês nos rios devido ao carregamento de solo até os corpos hídricos devido ao escoamento superficial, tendo em vista que a presença do manganês ser muito abundante em meio natural (LI *et al.*, 2016).

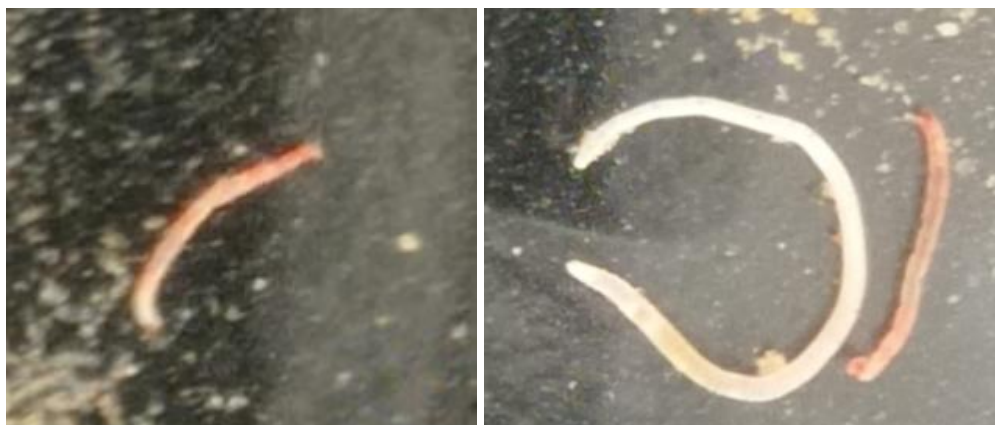
Figura 16 - Representante de indivíduos da classe Oligochaeta, coletados na Bacia Hidrográfica do Rio Santo Antônio/MG.

Organismos desta classe vivem em rios e lagos, desde a margens até ambientes mais profundos. Os indivíduos desta espécie possuem formato tubular, livre de tentáculos, palpos ou ventosas, amplamente encontrados na América Tropical. Estes organismos são considerados bioindicadores de qualidade da água, sendo resistentes e adaptados para ambientes aquáticos enriquecidos em matéria orgânica (CALLISTO et al. 2002).

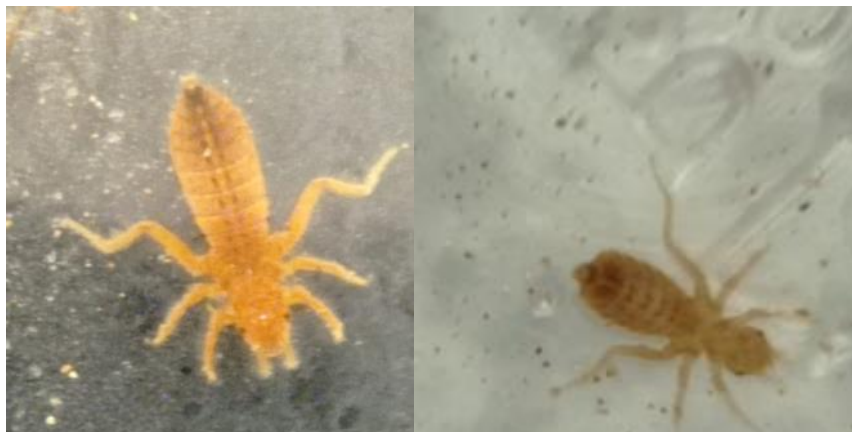
Figura 17 - Representantes de indivíduos da classe Insecta, coletados na Bacia Hidrográfica do Rio Santo Antônio/MG.

Foram coletados 21 organismos da ordem Odonata (figura 7) sendo encontrados 11 no período de seca e 10 em período chuvoso, distribuídos em 7 dos 8 pontos.. Estes organismos possuem grau sensível de tolerância a poluição, sendo comumente extinto em locais que possuem urbanização, devido à baixa mobilidade destes indivíduos (FERREIRA; DE MARCO, 2002).

Os organismos da classe da Odonata são bioindicadores que habitam em ambientes menos degradados. Estes foram identificados nesta pesquisa em áreas rurais e encontrados em sua grande maioria no Rio Santo Antônio/MG, possivelmente pela capacidade de auto depuração deste rio devido a sua maior capacidade de vazão.

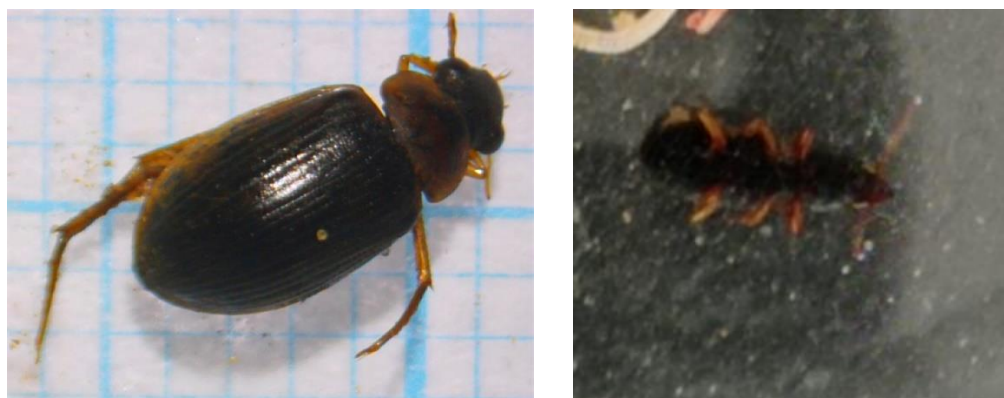
Figura 19 - Representantes de indivíduos da ordem Coleoptera, coletados na Bacia Hidrográfica do Rio Santo Antônio/MG.

Da ordem Coleoptera (figura 9) foram encontrados no total de 15 indivíduos. Estes são pequenos besouros que podem ser encontrados em quase todos os tipos de habitats aquáticos (JUNQUEIRA, 2000). Porém ainda para Junqueira (2000), sua presença é extinta em ambientes que possuem área de agricultura, caso que ocorre com baixa intensidade na bacia em estudo.

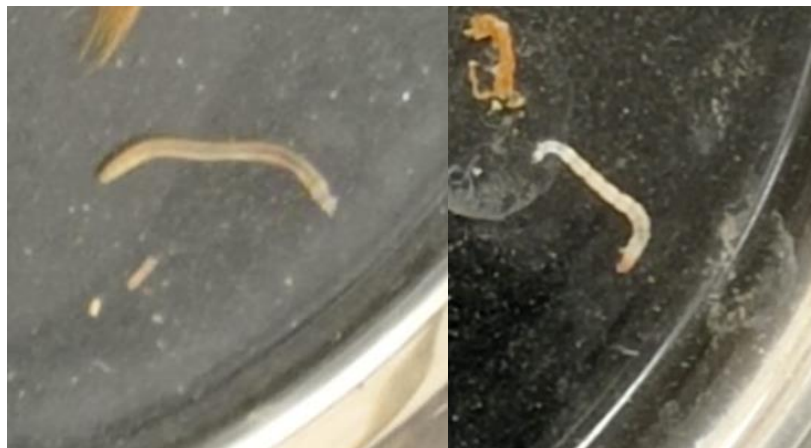
Figura 20 - Larvas de indivíduos da ordem Diptera, coletados na Bacia Hidrográfica do Rio Santo Antônio/MG.

Os Dipteras foram o quarto táxon na classificação de maior abundância, sendo encontrados 19 indivíduos no período de seca e 1 no período chuvoso, correspondendo em 9% dos indivíduos encontrados. Os indivíduos de Diptera são caracterizados pelo seu estágio larval aquático na fase juvenil e forma de mosquito em sua fase adulta (JUNQUEIRA, 2000).

As larvas de Diptera possuem um alto gradiente de tolerância a poluição, capazes de habitar locais de poluição elevadas, com níveis de pH fora dos padrões e baixa taxa de oxigênio dissolvido, podendo indicar assim perturbações ambientais nos pontos de coleta (TRIVINHO, 2001).
