**ANÁLISE DE ESTABILIDADE E PROPOSTA DE SOLUÇÃO DE UM TALUDE NO
BAIRRO VILA ISABEL/ITAJUBÁ-MG**

Dissertação submetida ao Programa de Pós-Graduação em Engenharia Hídrica como parte dos requisitos para obtenção do Título de Mestre em Engenharia Hídrica.

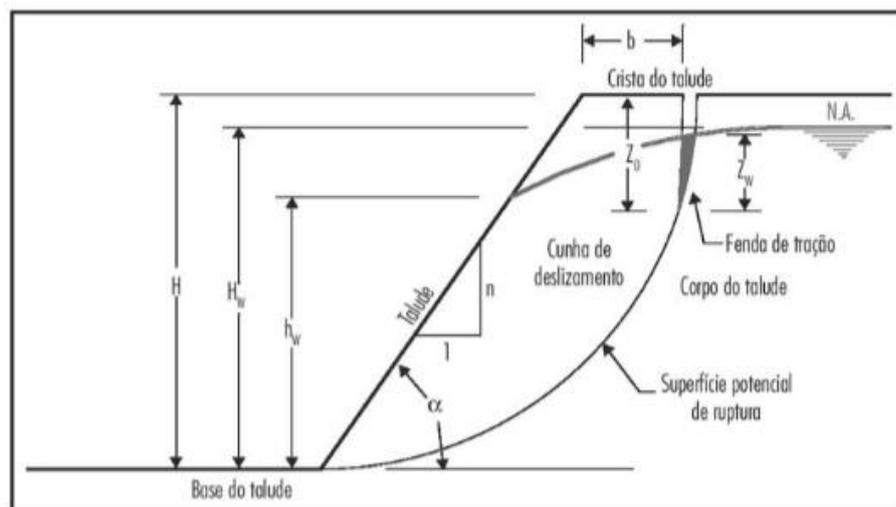
Figura 3.1 Principais elementos de um talude

Queiroz (2016) define talude como qualquer superfície inclinada de um terreno natural, escavado ou de aterro, cuja inclinação é expressa por ângulo da superfície inclinada com a horizontal. A Figura 3.1 apresenta os principais elementos de um talude, encontrados na literatura e utilizadas no meio técnico.

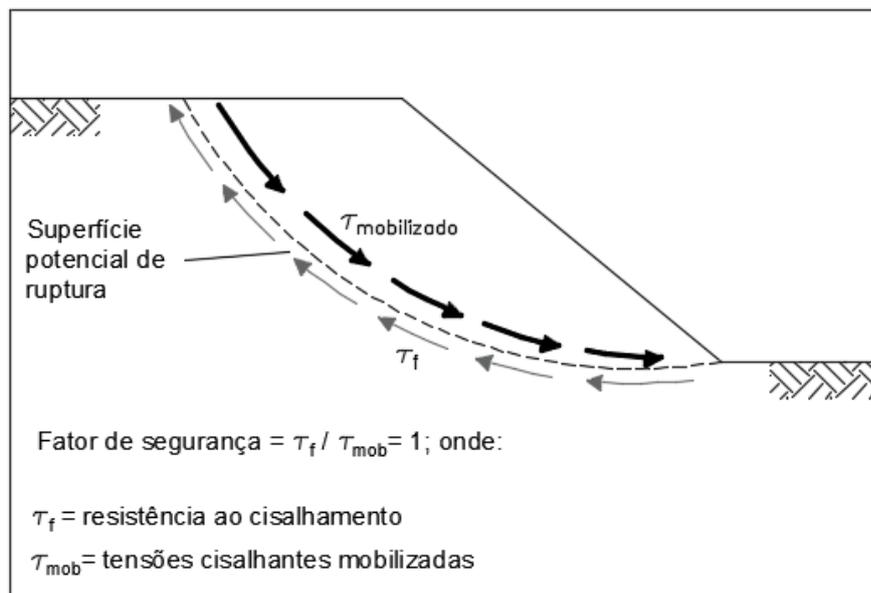
Figura 3.6 - Condições de ruptura por escorregamento

De acordo com Gerscovich (2016), a instabilidade do talude é atingida quando as tensões cisalhantes atuantes (τ_{mob}) se igualam às tensões de resistência ao cisalhamento do solo (τ_f). A relação entre esses dois fatores define um fator de segurança (FS) para uma superfície de ruptura, conforme Figura 3.6.

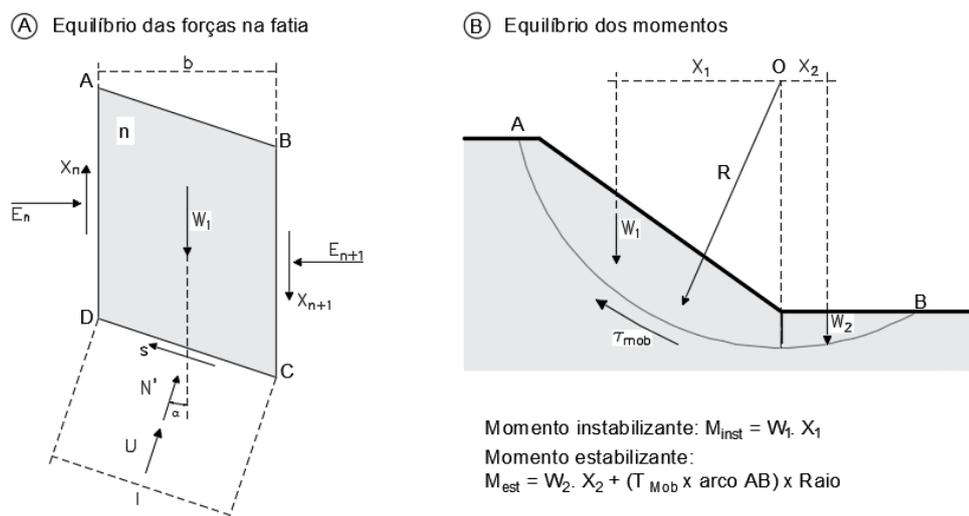
Figura 3.8 – Forças atuantes na fatia
 Fonte: Adaptado de Gerscovich (2016)

O cálculo do equilíbrio é determinado pelas equações de estática das forças e dos momentos, conforme ilustrado na Figura 3.8. O equilíbrio das forças é alcançado através da análise individual do equilíbrio de cada seção. Já o equilíbrio dos momentos é estabelecido pela comparação entre a soma dos momentos estabilizadores e desestabilizadores, sendo a tensão cisalhante mobilizada a incógnita do problema (GERSCOVICH, 2010).

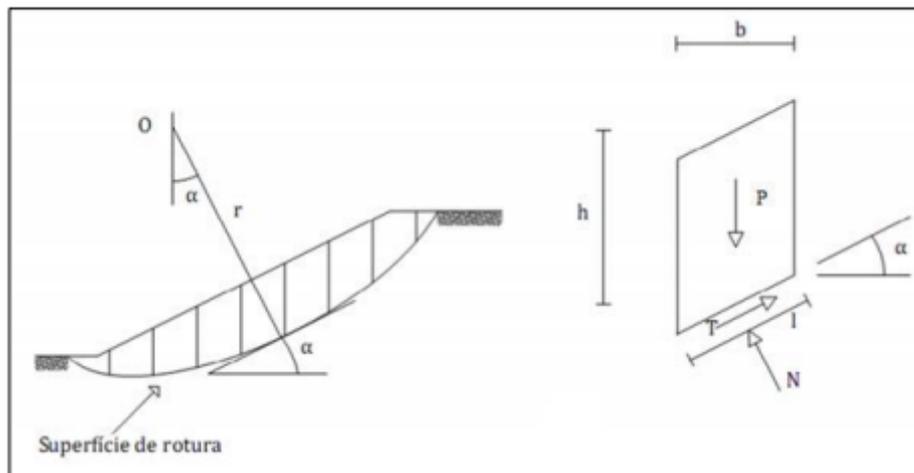
Figura 3.9 - Forças atuantes em uma fatia pelo Método de Fellenius

Conhecido também como método das fatias, se caracteriza por adotar uma superfície de ruptura circular e dividir o maciço de solo em várias lamelas verticais de igual comprimento horizontal (b), como ilustrado na Figura 3.9. A precisão dos resultados aumenta conforme a quantidade de fatias utilizadas. Este método é bastante simples, decompondo o peso em forças tangenciais e normais em relação à base de cada fatia. Pressupõe-se também que não há interação entre as lamelas, o que implica que as resultantes das forças laterais em cada lado das fatias sejam colineares e de magnitude igual, permitindo desconsiderar os efeitos dessas forças. Entretanto, de acordo com Guidicini e Nieble (1984), essa suposição é precisa apenas em superfícies mais planas e em materiais com ângulo de atrito constante.

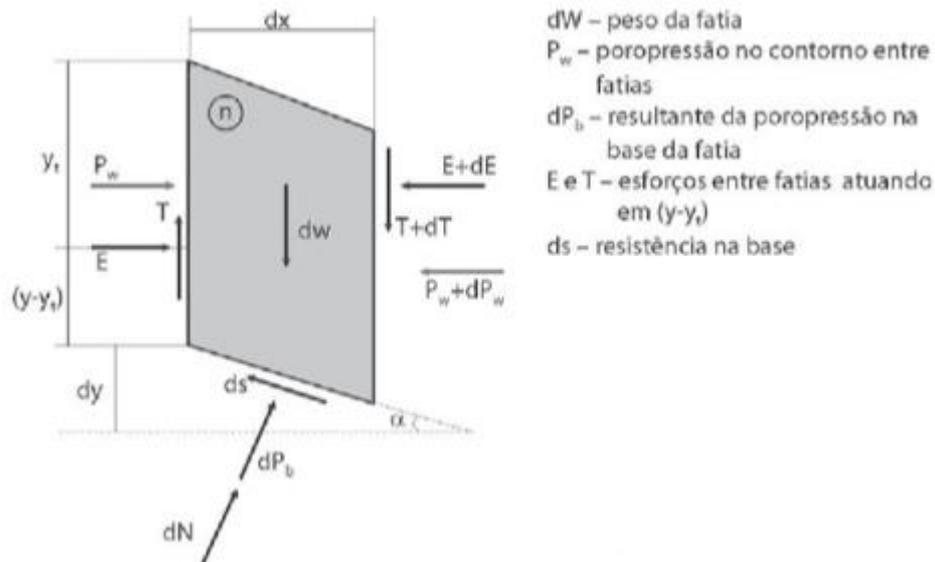
Figura 3.10 - Esforços atuantes em fatias pelo método de Morgenstern e Price

processamento dos cálculos. A Figura 9 ilustra todas as forças consideradas por este método, incluindo a pressão intersticial.

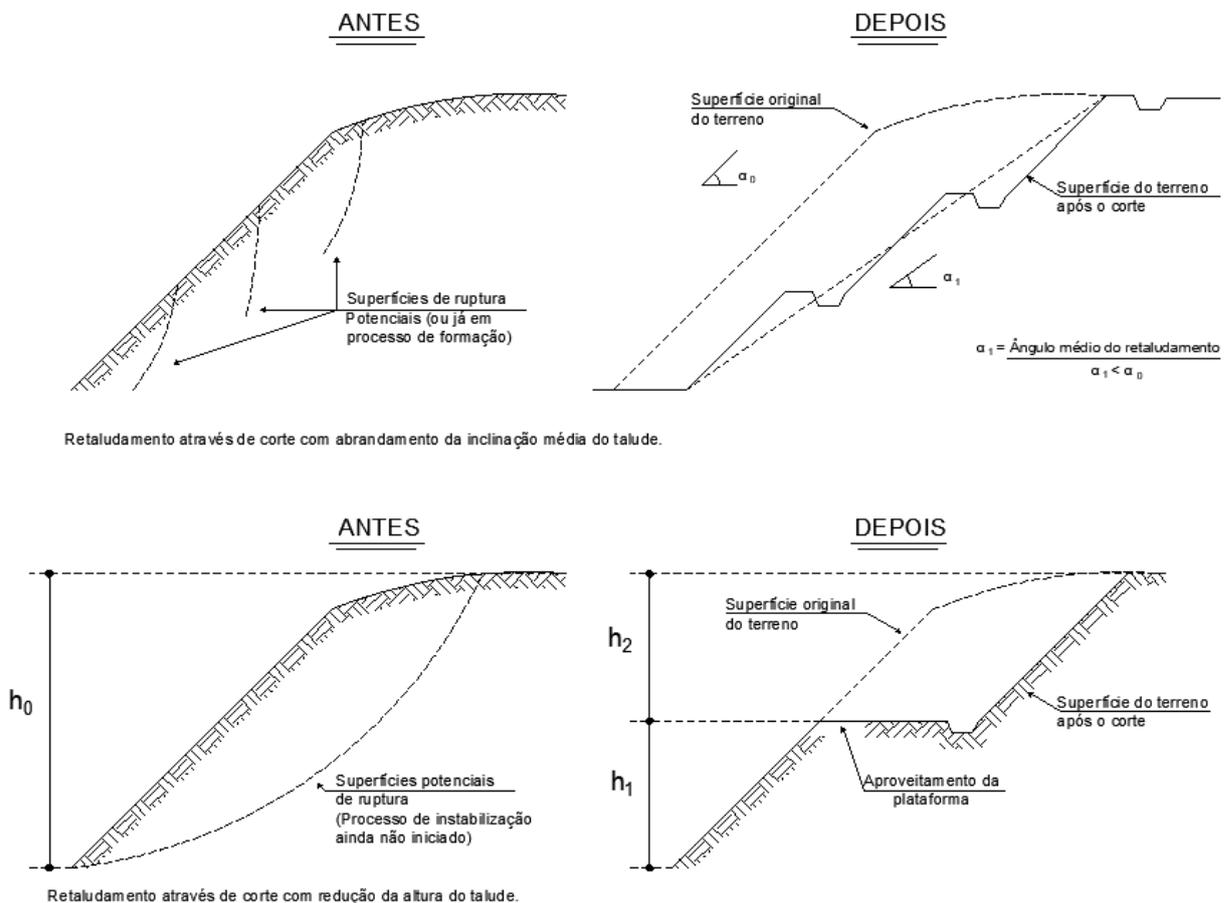
Figura 3.11 - Retaludamento através de corte do talude

O retaludamento consiste em alterar a geometria do talude, através de um processo de terraplanagem, visando a redução do ângulo médio da superfície e/ou a redução da altura do talude, alterando o estado de tensões atuantes no maciço (CARVALHO, 1991). A técnica é efetuada por equipamento mecânico apropriado, realizando-se cortes feitos junto à crista do talude, com a intenção de diminuir o momento atuante, e fazendo-se um contrapeso junto ao pé do talude através da execução de bernas (MASSAD, 2010). Os cortes podem ser contínuos, quando a altura do talude for inferior a 5 metros, ou escalonados, em caso de altura superior a 5 metros, conforme representado nas Figura 3.11 (ALHEIROS *et al.*, 2004).

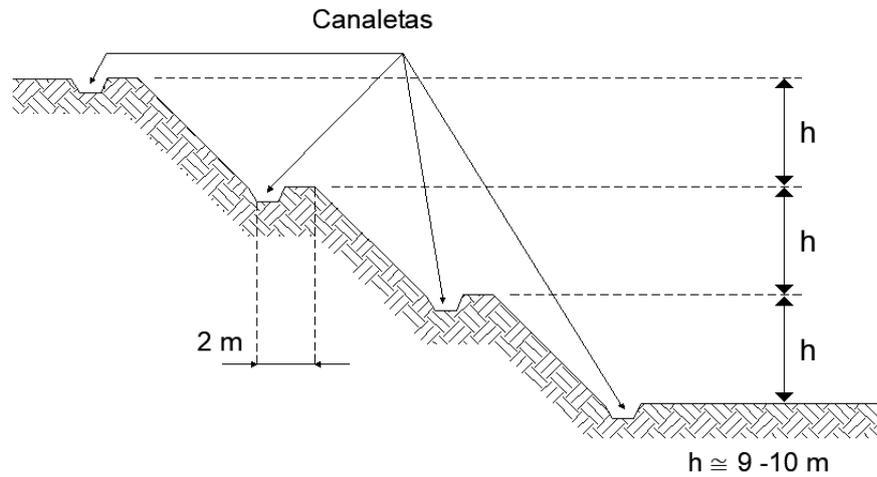
Figura 3.12 – Recomendação da altura do escalonamento de taludes

Quanto à geometria do talude, Caputo (2008) recomenda que a altura do escalonamento esteja entre 9 a 10 m, para que a energia do escoamento seja dissipada, como mostrado na Figura 3.12. A Figura 3.13 mostra os padrões usuais de inclinação de talude, estabelecidos empiricamente como referência inicial.

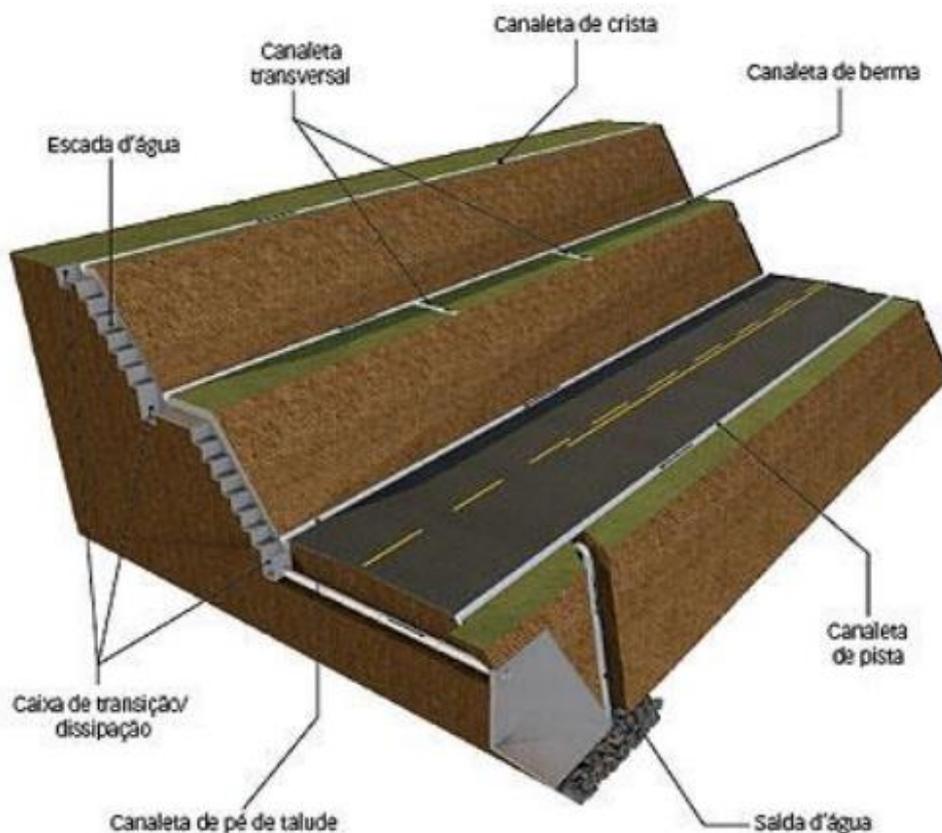
Figura 3.14 – Dispositivos de drenagem superficial

O sistema de drenagem superficial é formado por um conjunto de estruturas e dispositivos, destinados a captar e conduzir as águas decorrentes do escoamento superficial, visando evitar os processos de erosão da superfície do talude e reduzir o volume de infiltração de água no maciço. Em geral, o sistema é formado por canaletas, escada d'água e caixa de transição, associadas com medidas de proteção superficial, tais como revestimentos impermeabilizantes e revestimentos vegetais (MACAFERRI, 2017). A Figura 3.14 apresenta os principais dispositivos aplicados na estabilidade de taludes.

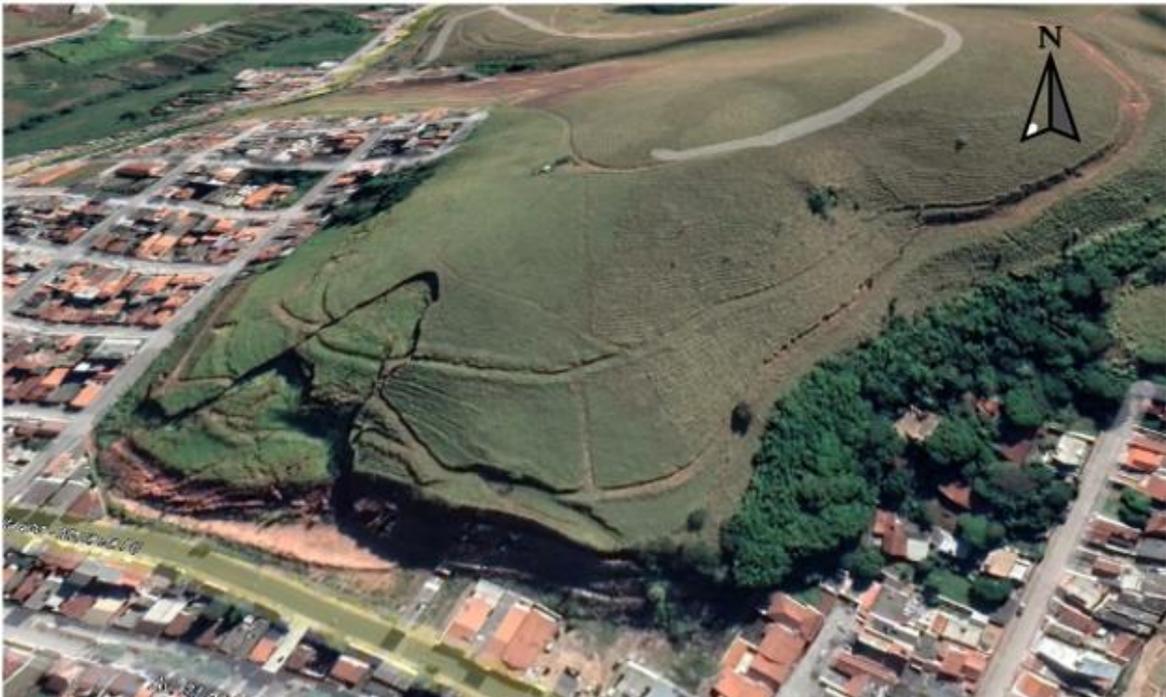
Figura 4.5 – Apresentação da área de estudo

porfiroblástico migmatítico. Possui cobertura vegetal predominante de tipo rasteiro e sistema de drenagem de águas pluviais precário e danificado (CPRM, 2014). A encosta sofreu ruptura em uma parte considerável de sua extensão. O plano de ruptura tem aproximadamente 270 metros de comprimento e apresenta um abatimento de cerca de 8 metros em relação ao nível original. Foram identificadas evidências de movimentos gravitacionais no terreno, incluindo trincas, degraus de abatimento, cicatrizes de deslizamento e feições erosivas superficiais em forma de sulcos e ravinas. A Figura 4.5 apresenta a encosta.

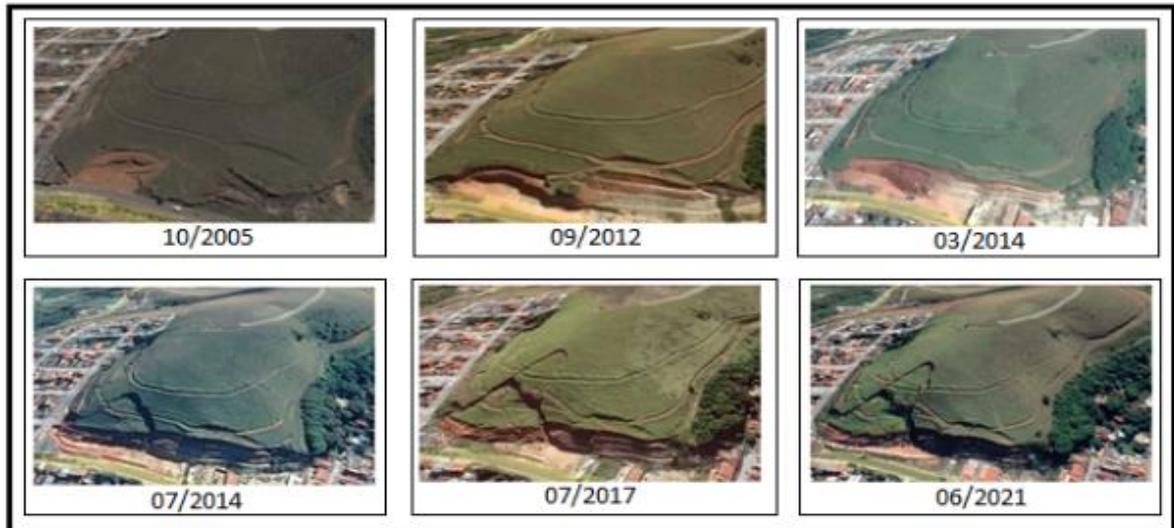
Figura 4.6 – Histórico de imagens correspondente a área de estudo

O registro fotográfico digital mais antigo do local é do ano de 2005, de acordo com o histórico de imagens apresentado na Figura 4.6, onde observa-se que já havia obras de terraplanagem no local. O primeiro movimento de massa significativo ocorreu em 2014, quando os moradores que residem nas proximidades do talude começaram a perceber trincas e rachaduras em diferentes planos de inclinação, levando-os a acionar a Defesa Civil do

município. Na ocasião, a prefeitura de Itajubá contratou a empresa Alta Geotecnia Ambiental para realizar estudos geológicos do local, que constataram risco muito alto de deslizamento da encosta e recomendaram a execução de obras de contenção no local. No entanto, nenhuma medida preventiva foi tomada. Com o passar dos anos, a condição do talude foi se agravando, culminando na segunda maior ruptura em 2017.

A encosta anteriormente era utilizada como uma jazida de terras para fins de aterro. Após um período de várias obras de terraplanagem realizadas no local, a encosta começou a apresentar trincas e rupturas devido à perda de sustentação na base removida do talude, juntamente com a ineficácia do sistema de drenagem (CPRM, 2014).

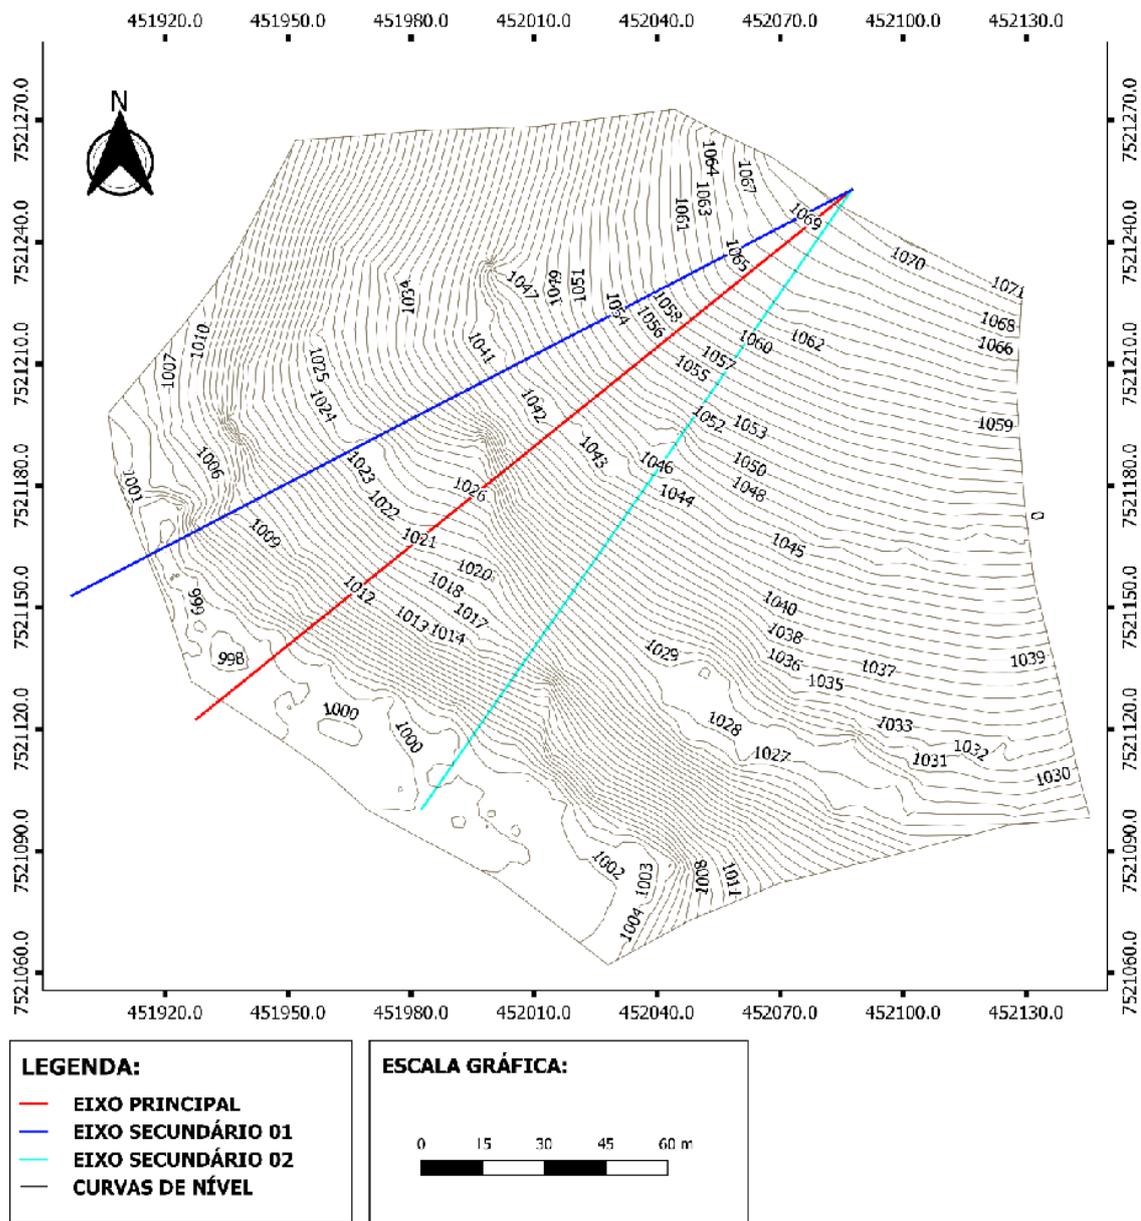
Figura 4.7 – Definição dos eixos das seções de estudo

O levantamento topográfico realizado na pesquisa de Manfredini e Santos (2021) foi utilizado para reproduzir os perfis transversais de três seções consideradas as mais críticas, correspondentes às rupturas ocorridas na área de estudo, conforme os eixos identificados na Figura 4.7. A seção principal corresponde ao eixo central da ruptura do maciço, abrangendo desde a crista da ruptura até a sua base, enquanto as seções secundárias são os eixos traçados nas extremidades laterais da ruptura de referência do maciço. Ao estender esses três eixos até a crista do talude, foi possível encontrar um ponto de interseção entre eles, resultando na determinação de três seções a serem estudadas.

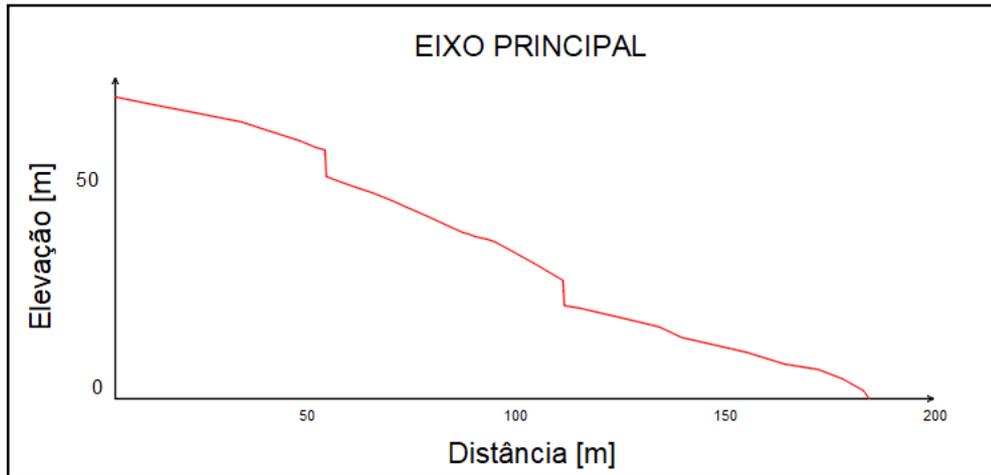
Figura 4.8 - Perfil transversal de eixo principal

Após definir as seções, foi realizado o georreferenciamento da área para traçar as curvas de níveis necessárias à geração dos perfis transversais dos eixos de estudo. Utilizando a superfície de elevação gerada, foram traçados os perfis transversais correspondentes aos eixos de estudo, conforme apresentado nas Figuras 4.8, 4.9 e 4.10.

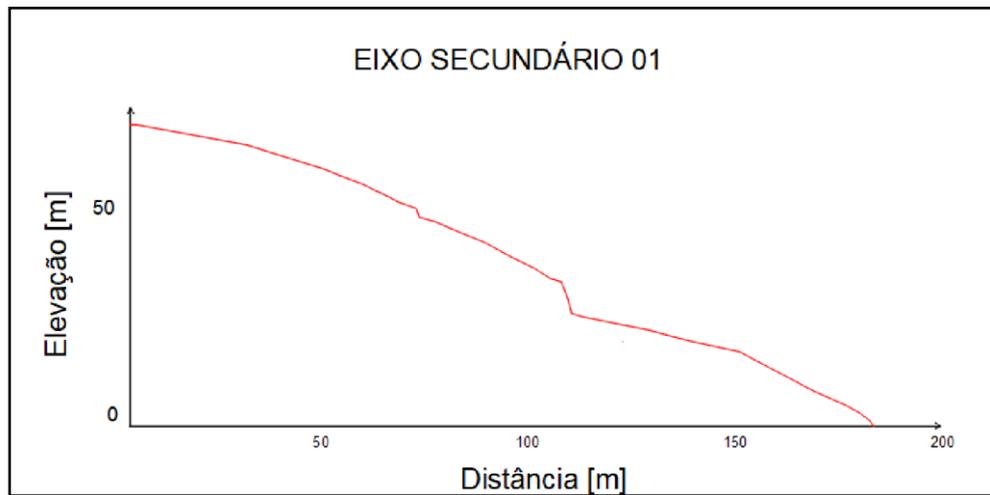
Figura 4.9 - Perfil transversal de eixo secundário 01

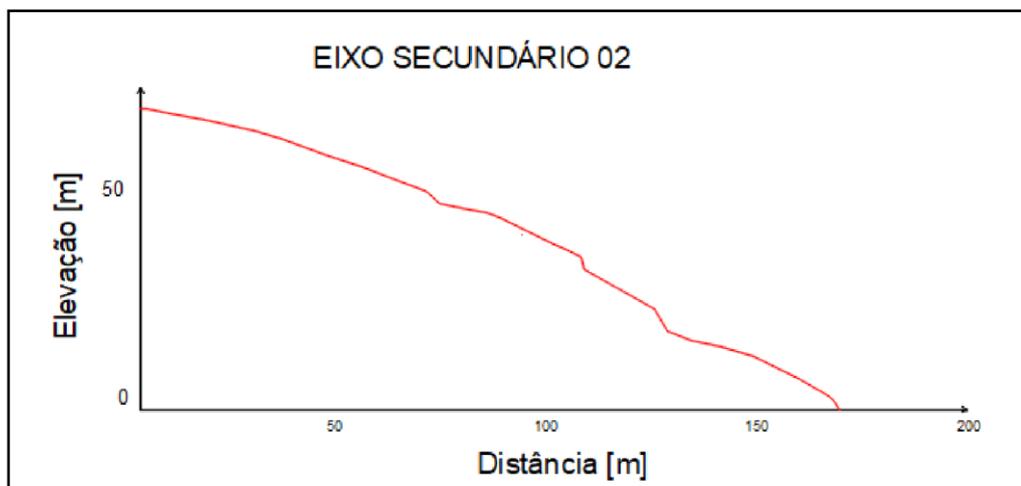
Figura 4.10 - Perfil transversal de eixo secundário 02

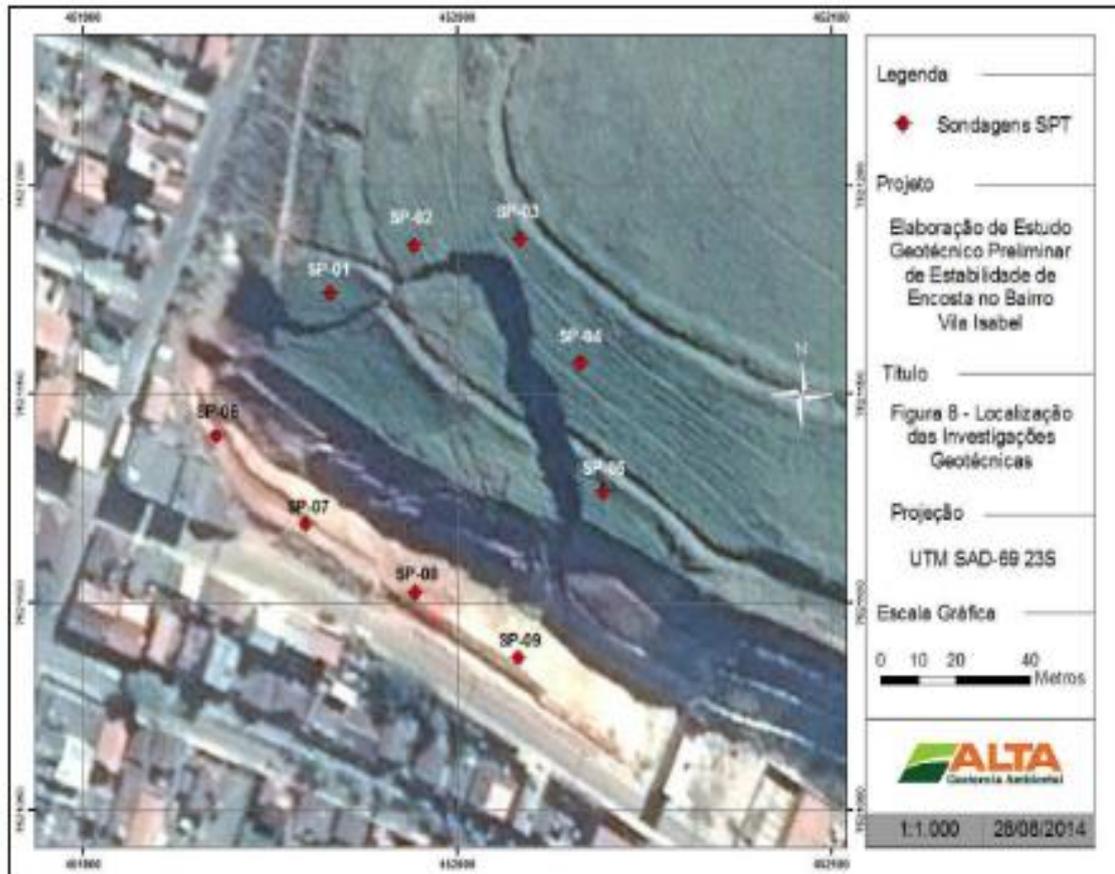
Figura 4.11 – Localização dos pontos de investigações geotécnicas

As informações estratigráficas do talude foram obtidas a partir do relatório de sondagem à percussão SPT (Standard Penetration Test), conforme disponibilizado no Anexo A, fornecido pela empresa Alta Geotecnia Ambiental. Foram analisadas amostras coletadas em 9 pontos de investigação, cujas localizações estão representadas na Figura 4.11.

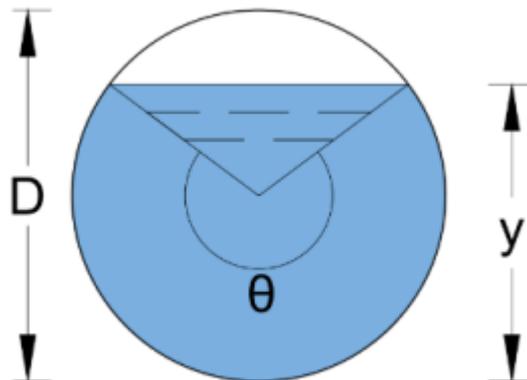
Figura 4.14 – Seção de condutos circulares

A seção transversal molhada máxima a ser adotada para a rede de drenagem corresponde à seção com altura da lâmina d'água (y) igual a 80% do diâmetro nominal da respectiva rede, conforme Figura 4.21, sendo válidas todas as características hidráulicas de seção de condutos circulares parcialmente cheios.

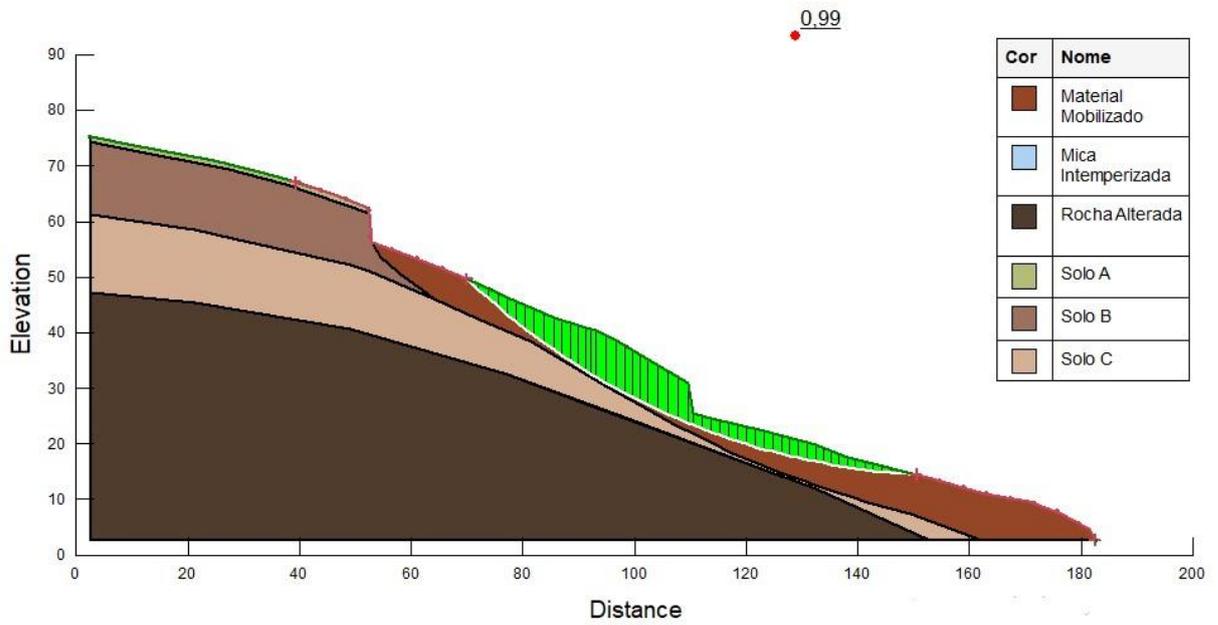
Figura 5.1 – Análise de estabilidade eixo principal pelo método de Fellenius

As Figuras 5.1 e 5.2 mostram as análises de estabilidade do eixo principal usando respectivamente o método de Fellenius, com um fator de segurança de 0,99, e o método de Morgenstern e Price, com um fator de segurança de 1,02. É observado que ambos os métodos apresentaram um fator de segurança muito próximo de 1,00. Isso sugere que estão em equilíbrio limite, porém muito próximo de atingir o estado crítico de ruptura. Destaca-se que as superfícies de ruptura são superficiais, devido às condições da camada de material mobilizado, que teve seus parâmetros de resistência reduzidos durante o evento de movimentação.

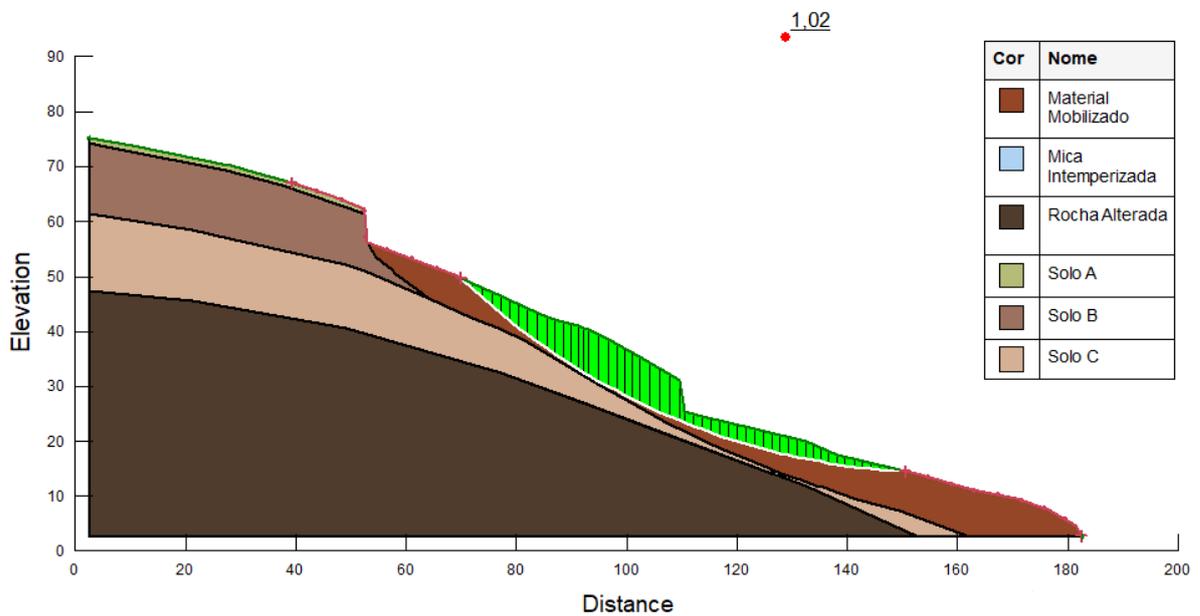
Figura 5.2 – Análise de estabilidade eixo principal pelo método de Morgenstern e Price

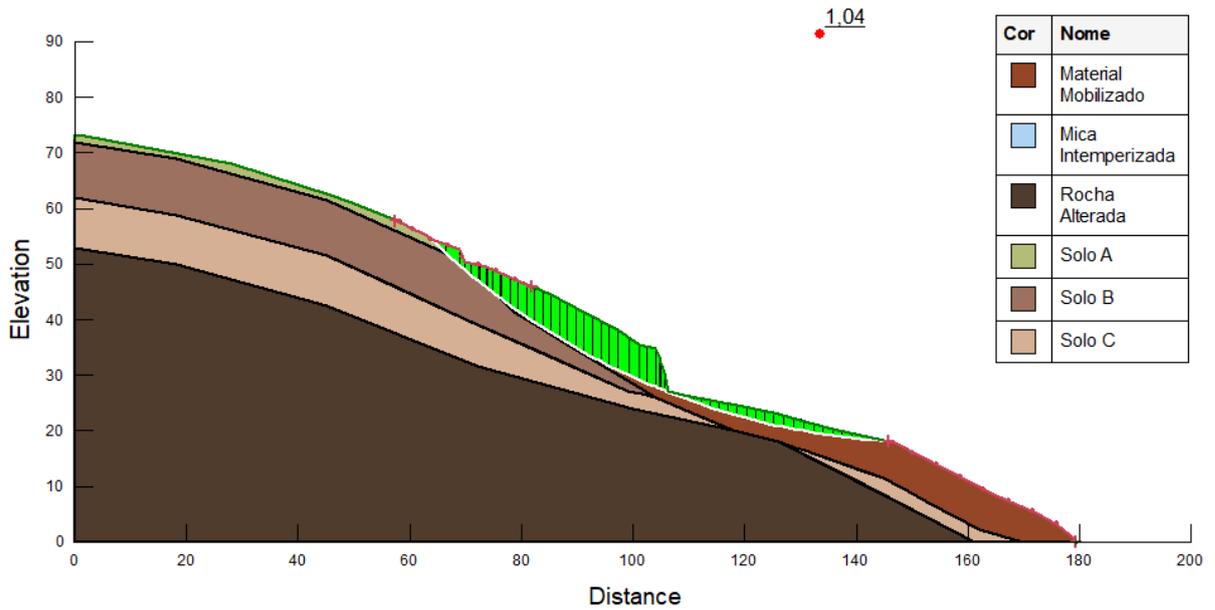
Figura 5.3 – Análise de estabilidade eixo secundário 1 pelo método de Fellenius

Nas análises do eixo secundário 1, observa-se um fator de segurança de 1,04 pelo método de Fellenius e 1,06 pelo método de Morgenstern e Price, conforme mostrado nas Figuras 5.3 e 5.4, respectivamente. Esses resultados também indicam um equilíbrio próximo do limite, sugerindo uma condição crítica de ruptura iminente.

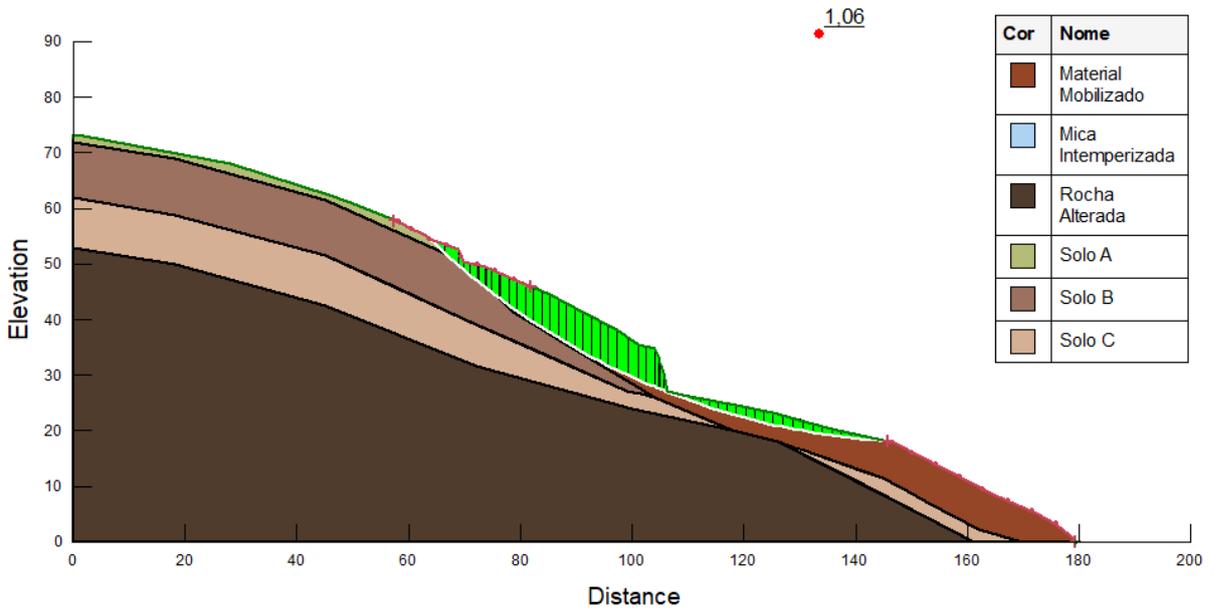
Figura 5.4 – Análise de estabilidade eixo secundário 1 pelo método de Morgenstern e Price

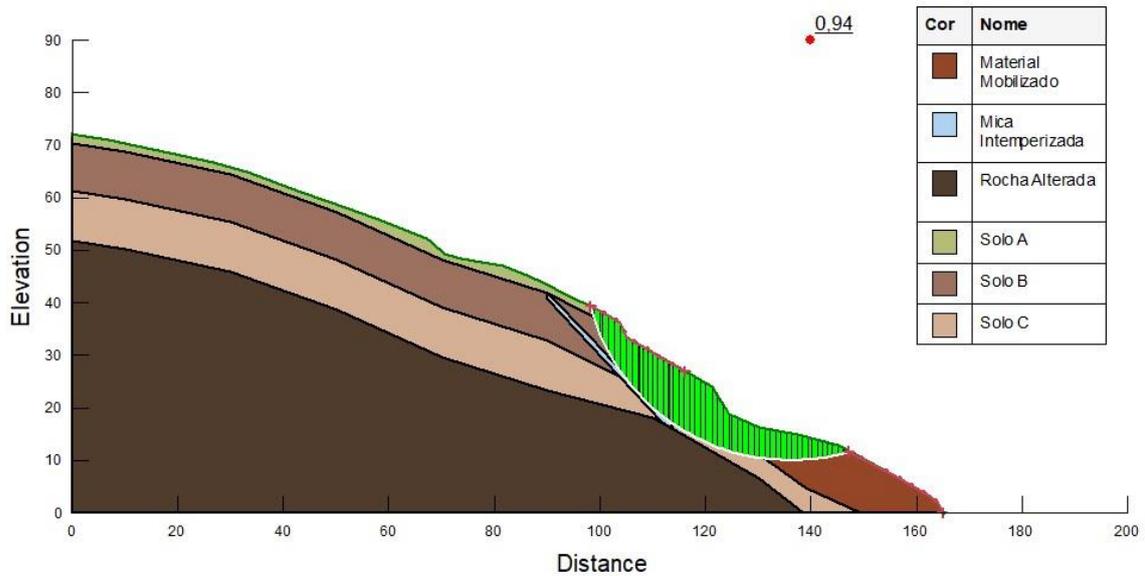
Figura 5.5 – Análise de estabilidade eixo secundário 2 pelo método de Fellenius

O eixo secundário 2 apresentou a seção com a menor de fator de segurança pelo método de Fellenius, registrando 0,94 conforme a Figura 5.5, indicando instabilidade no perfil analisado. Por outro lado, a análise pelo método de Morgenstern e Price revela um fator de segurança de 1,04, conforme demonstrado na Figura 5.6. A partir das análises, é possível observar que a superfície de ruptura ocorre no material mobilizado, assim como nas camadas de solo A, B e C.

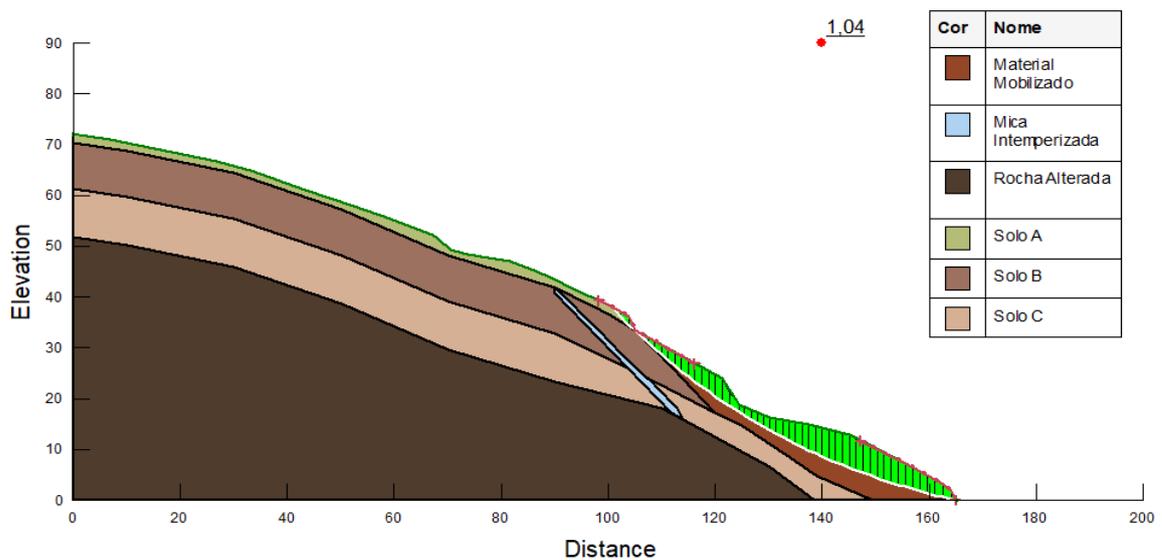
Figura 5.6 – Análise de estabilidade eixo secundário 2 pelo método de Morgenstern e Price

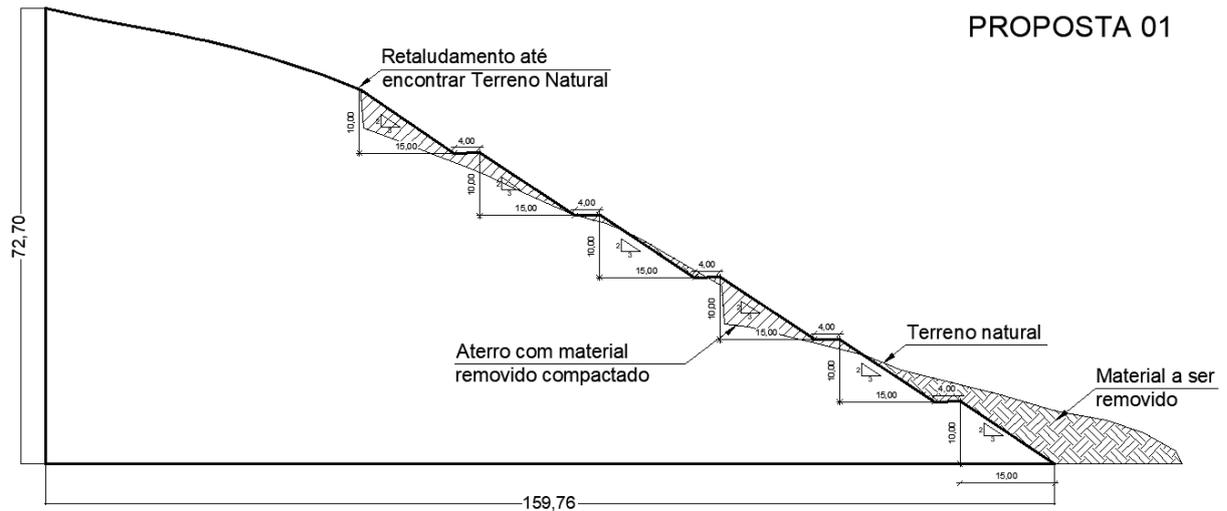
Figura 5.7 – Perfil da primeira proposta de retaludamento

Inicialmente, foi proposto um perfil de retaludamento com uma inclinação na proporção de 2V:3H, com o objetivo de alinhar o escalonamento ao contorno natural do talude, onde a inclinação é praticamente mantida, o que resultaria em menor movimentação de massa. A Figura 5.7 apresenta o perfil da primeira proposta de retaludamento.

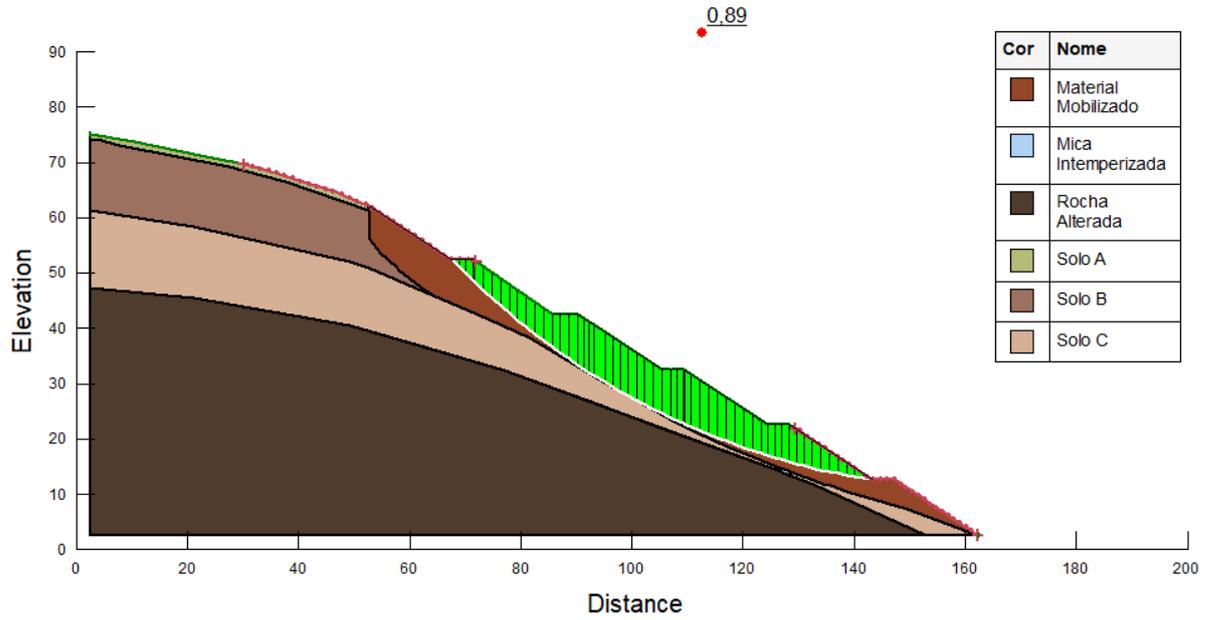
Figura 5.8 – Análise de estabilidade da primeira proposta de retaludamento por Fellenius

Após a submissão da proposta do novo perfil à análise de estabilidade, foram obtidos fatores de segurança de 0,89 pelo método de Fellenius (Figura 5.8) e 0,91 pelo método de Mongester Price (Figura 5.9). Estes valores evidenciam que a estabilidade do talude não é garantida. Além disso, observa-se novamente que a superfície de ruptura está localizada na camada de material mobilizado

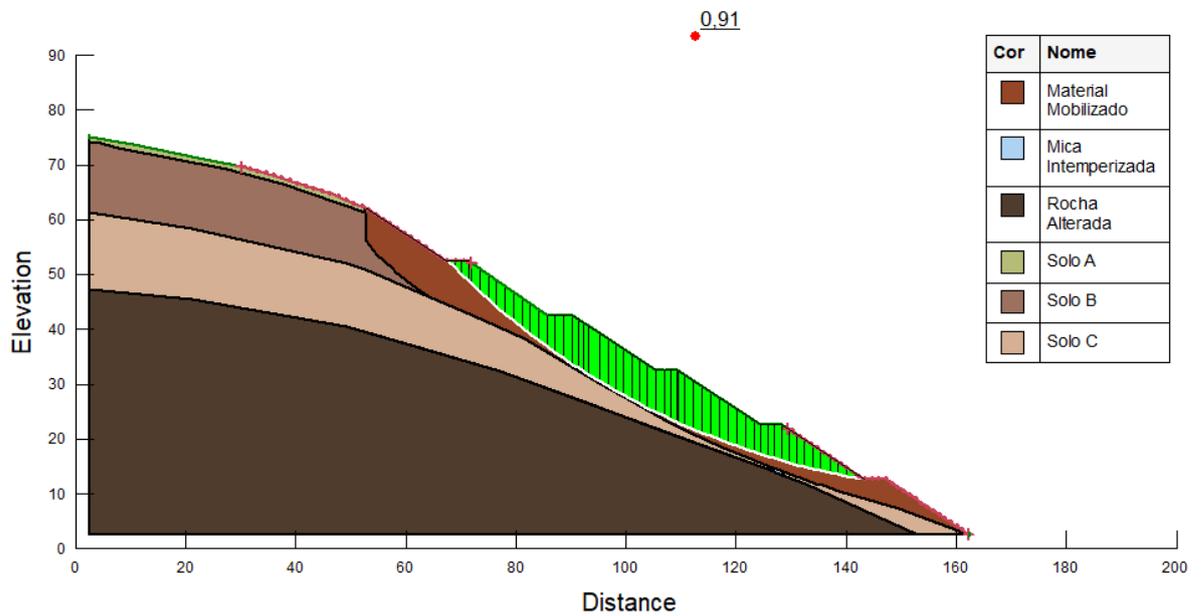
Figura 5.9 – Análise de estabilidade da primeira proposta de retaludamento por Morgenstern e Price

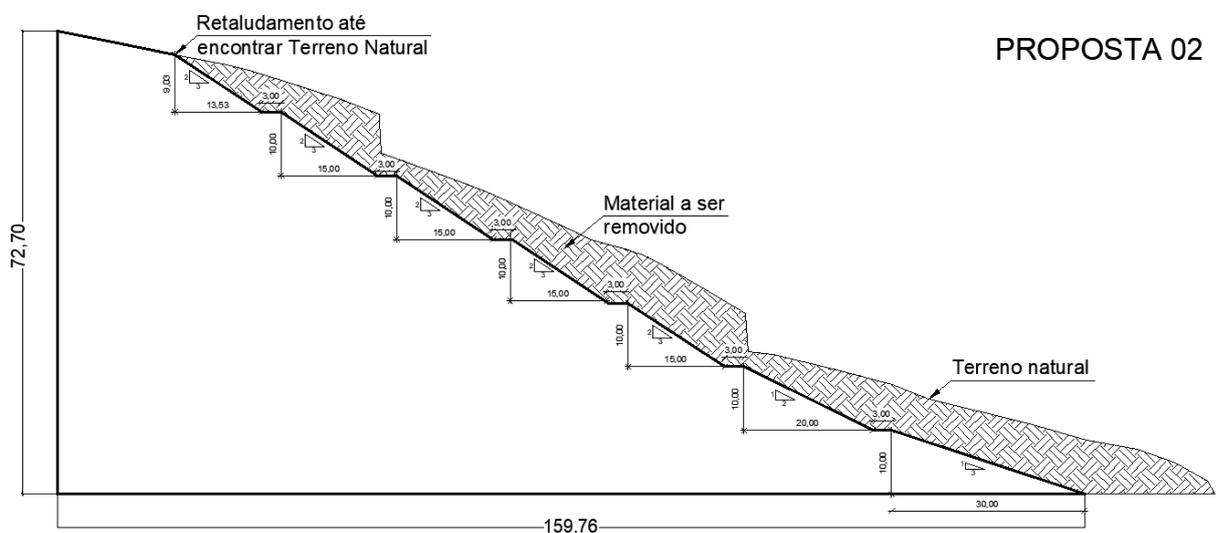
Figura 5.10 – Perfil da segunda proposta de retaludamento

Na segunda proposta, o objetivo foi eliminar completamente a camada de material mobilizado, cujos parâmetros de resistência foram reduzidos durante o episódio de movimentação. Para este novo perfil, foram adotadas declividades intercaladas nas proporções de 1V:3H, 1V:2H e 2V:3H, conforme ilustrado na Figura 5.10. Essa abordagem visa fortalecer a estabilidade do talude ao distribuir de forma mais equilibrada as cargas e reduzir as áreas suscetíveis a rupturas.

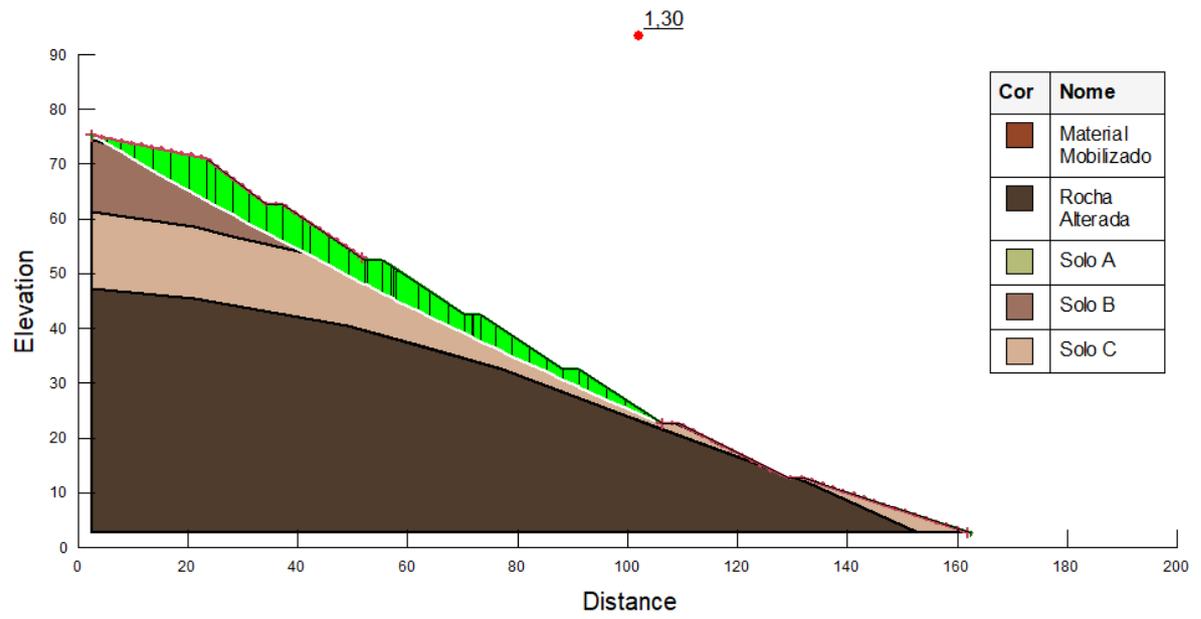
Figura 5.11 – Análise de estabilidade da segunda proposta de retaludamento por Fellenius

A proposta atingiu um fator de segurança de 1,30 para ambos os métodos de análise, um valor superior ao obtido na primeira proposta. No entanto, ainda não alcançou o fator de segurança desejado de pelo menos 1,4. Como apresentado nas Figuras 5.11 e 5.12, a superfície de ruptura atingiu as camadas dos solos B e C, indicando que a inclinação de 2V:3H não foi adequada para os parâmetros de resistência desses solos. Essa constatação ressalta a importância de uma abordagem mais criteriosa na seleção das declividades do talude, levando em consideração as características específicas das diferentes camadas de solo presentes no talude.

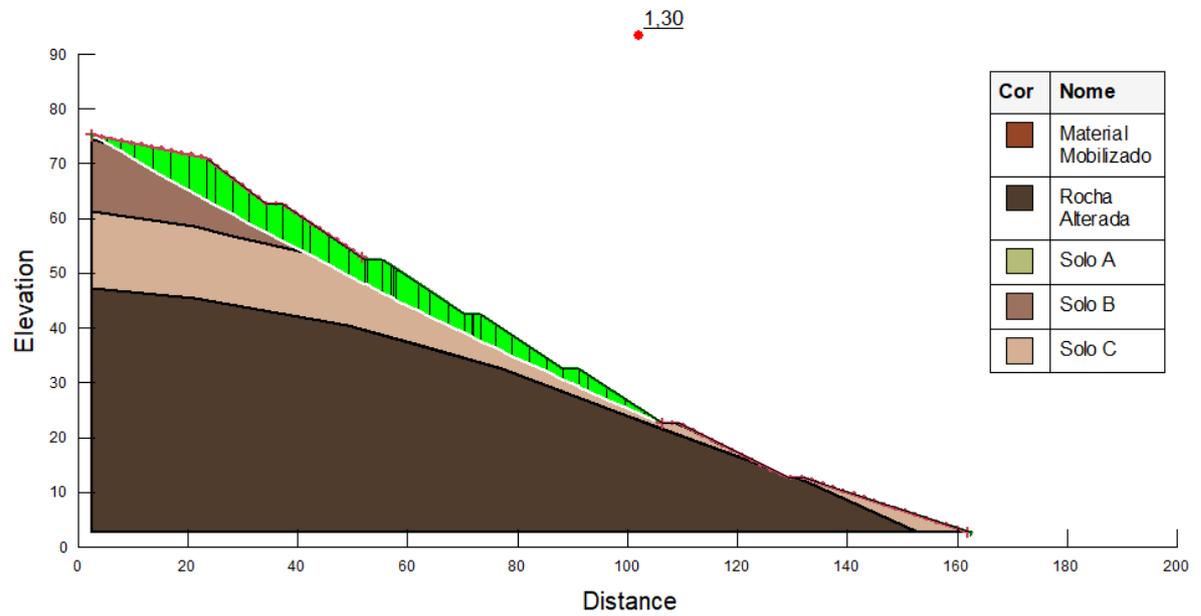
Figura 5.12 – Análise de estabilidade da segunda proposta de retaludamento por Morgenstern e Price

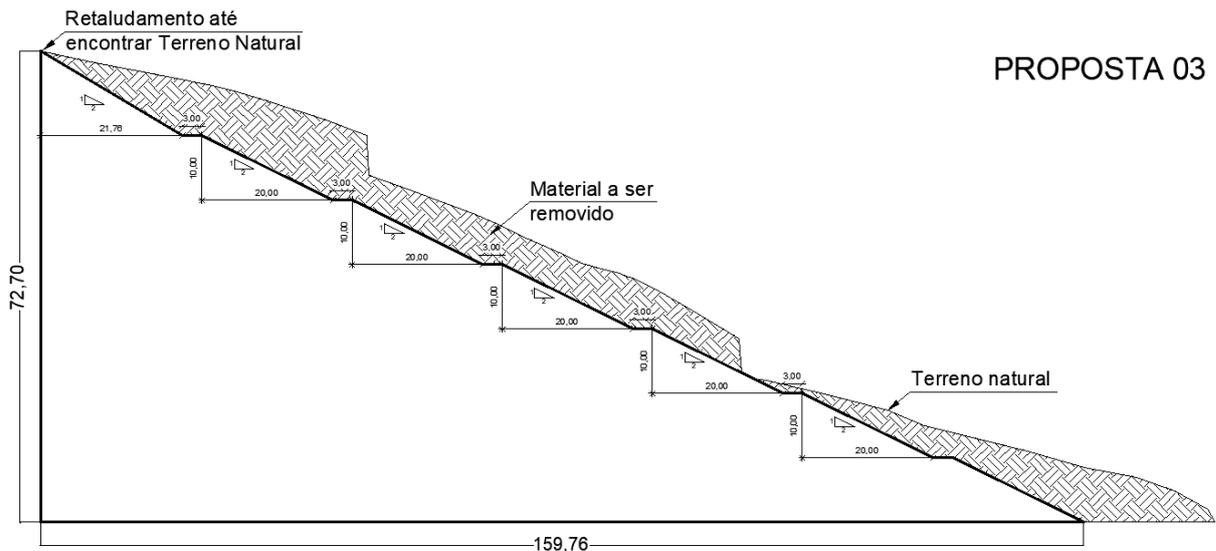
Figura 5.13 – Perfil da terceira proposta de retaludamento

Por fim, na terceira proposta buscou-se um perfil com inclinação mais suave na proporção 1V2H. Conforme Figura 5.13, essa solução proporciona a remoção de grande quantidade de terra.
