**ANÁLISE DE ESTABILIDADE E PROPOSTA DE SOLUÇÃO DE UM TALUDE NO
BAIRRO VILA ISABEL/ITAJUBÁ-MG**

Dissertação submetida ao Programa de Pós-Graduação em Engenharia Hídrica como parte dos requisitos para obtenção do Título de Mestre em Engenharia Hídrica.

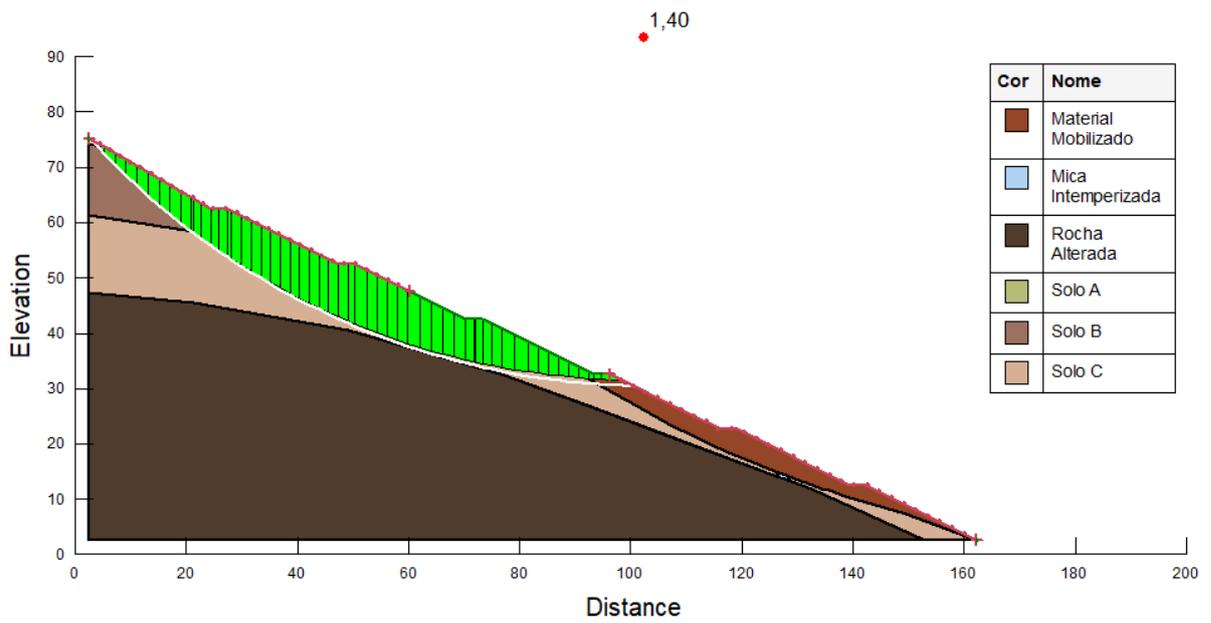
Figura 5.14 – Análise de estabilidade da terceira proposta de retaludamento por Fellenius

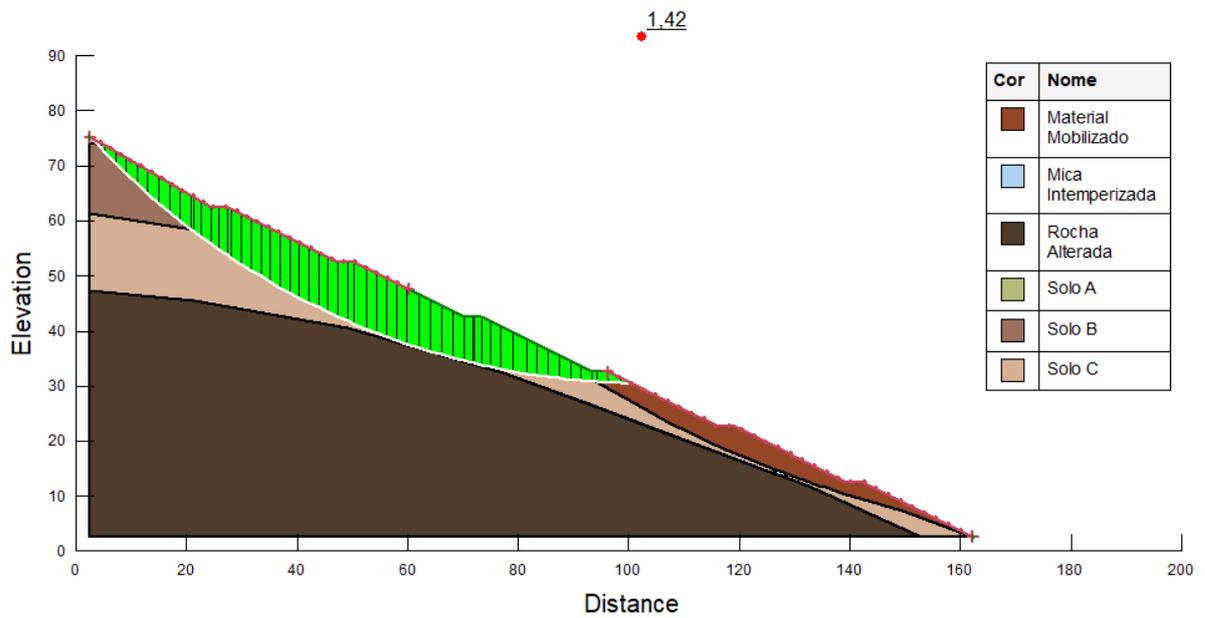
Figura 5.15 – Análise de estabilidade da segunda proposta de retaludamento por Morgenstern e Price

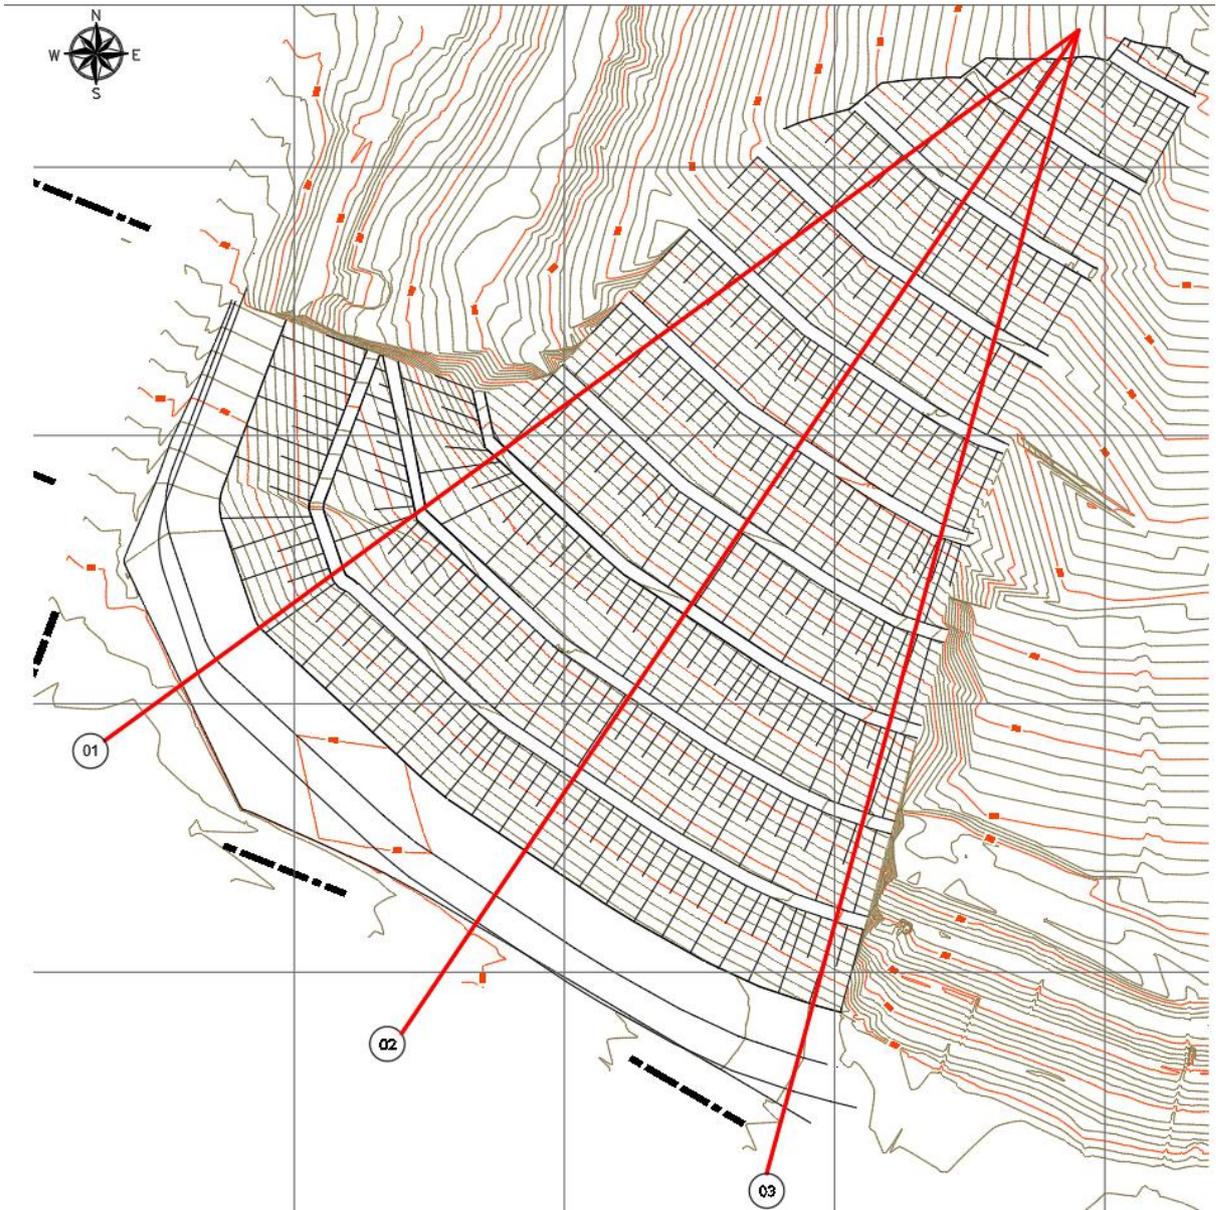
Figura 5.16 – Nova topografia do talude

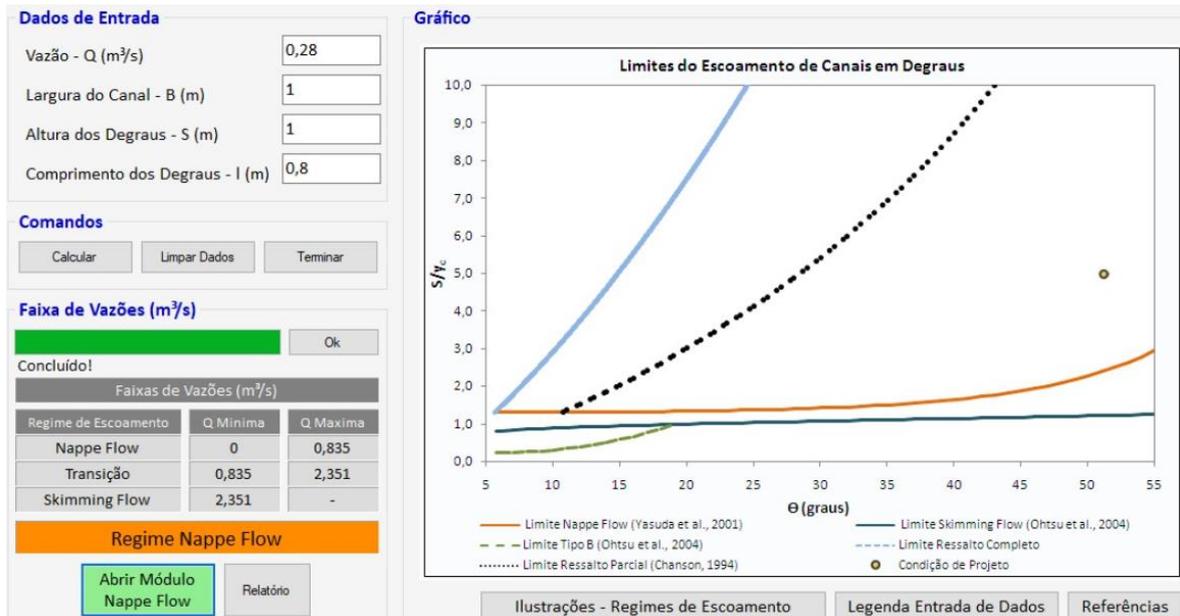
Figura 5.20 – Determinação do regime de escoamento

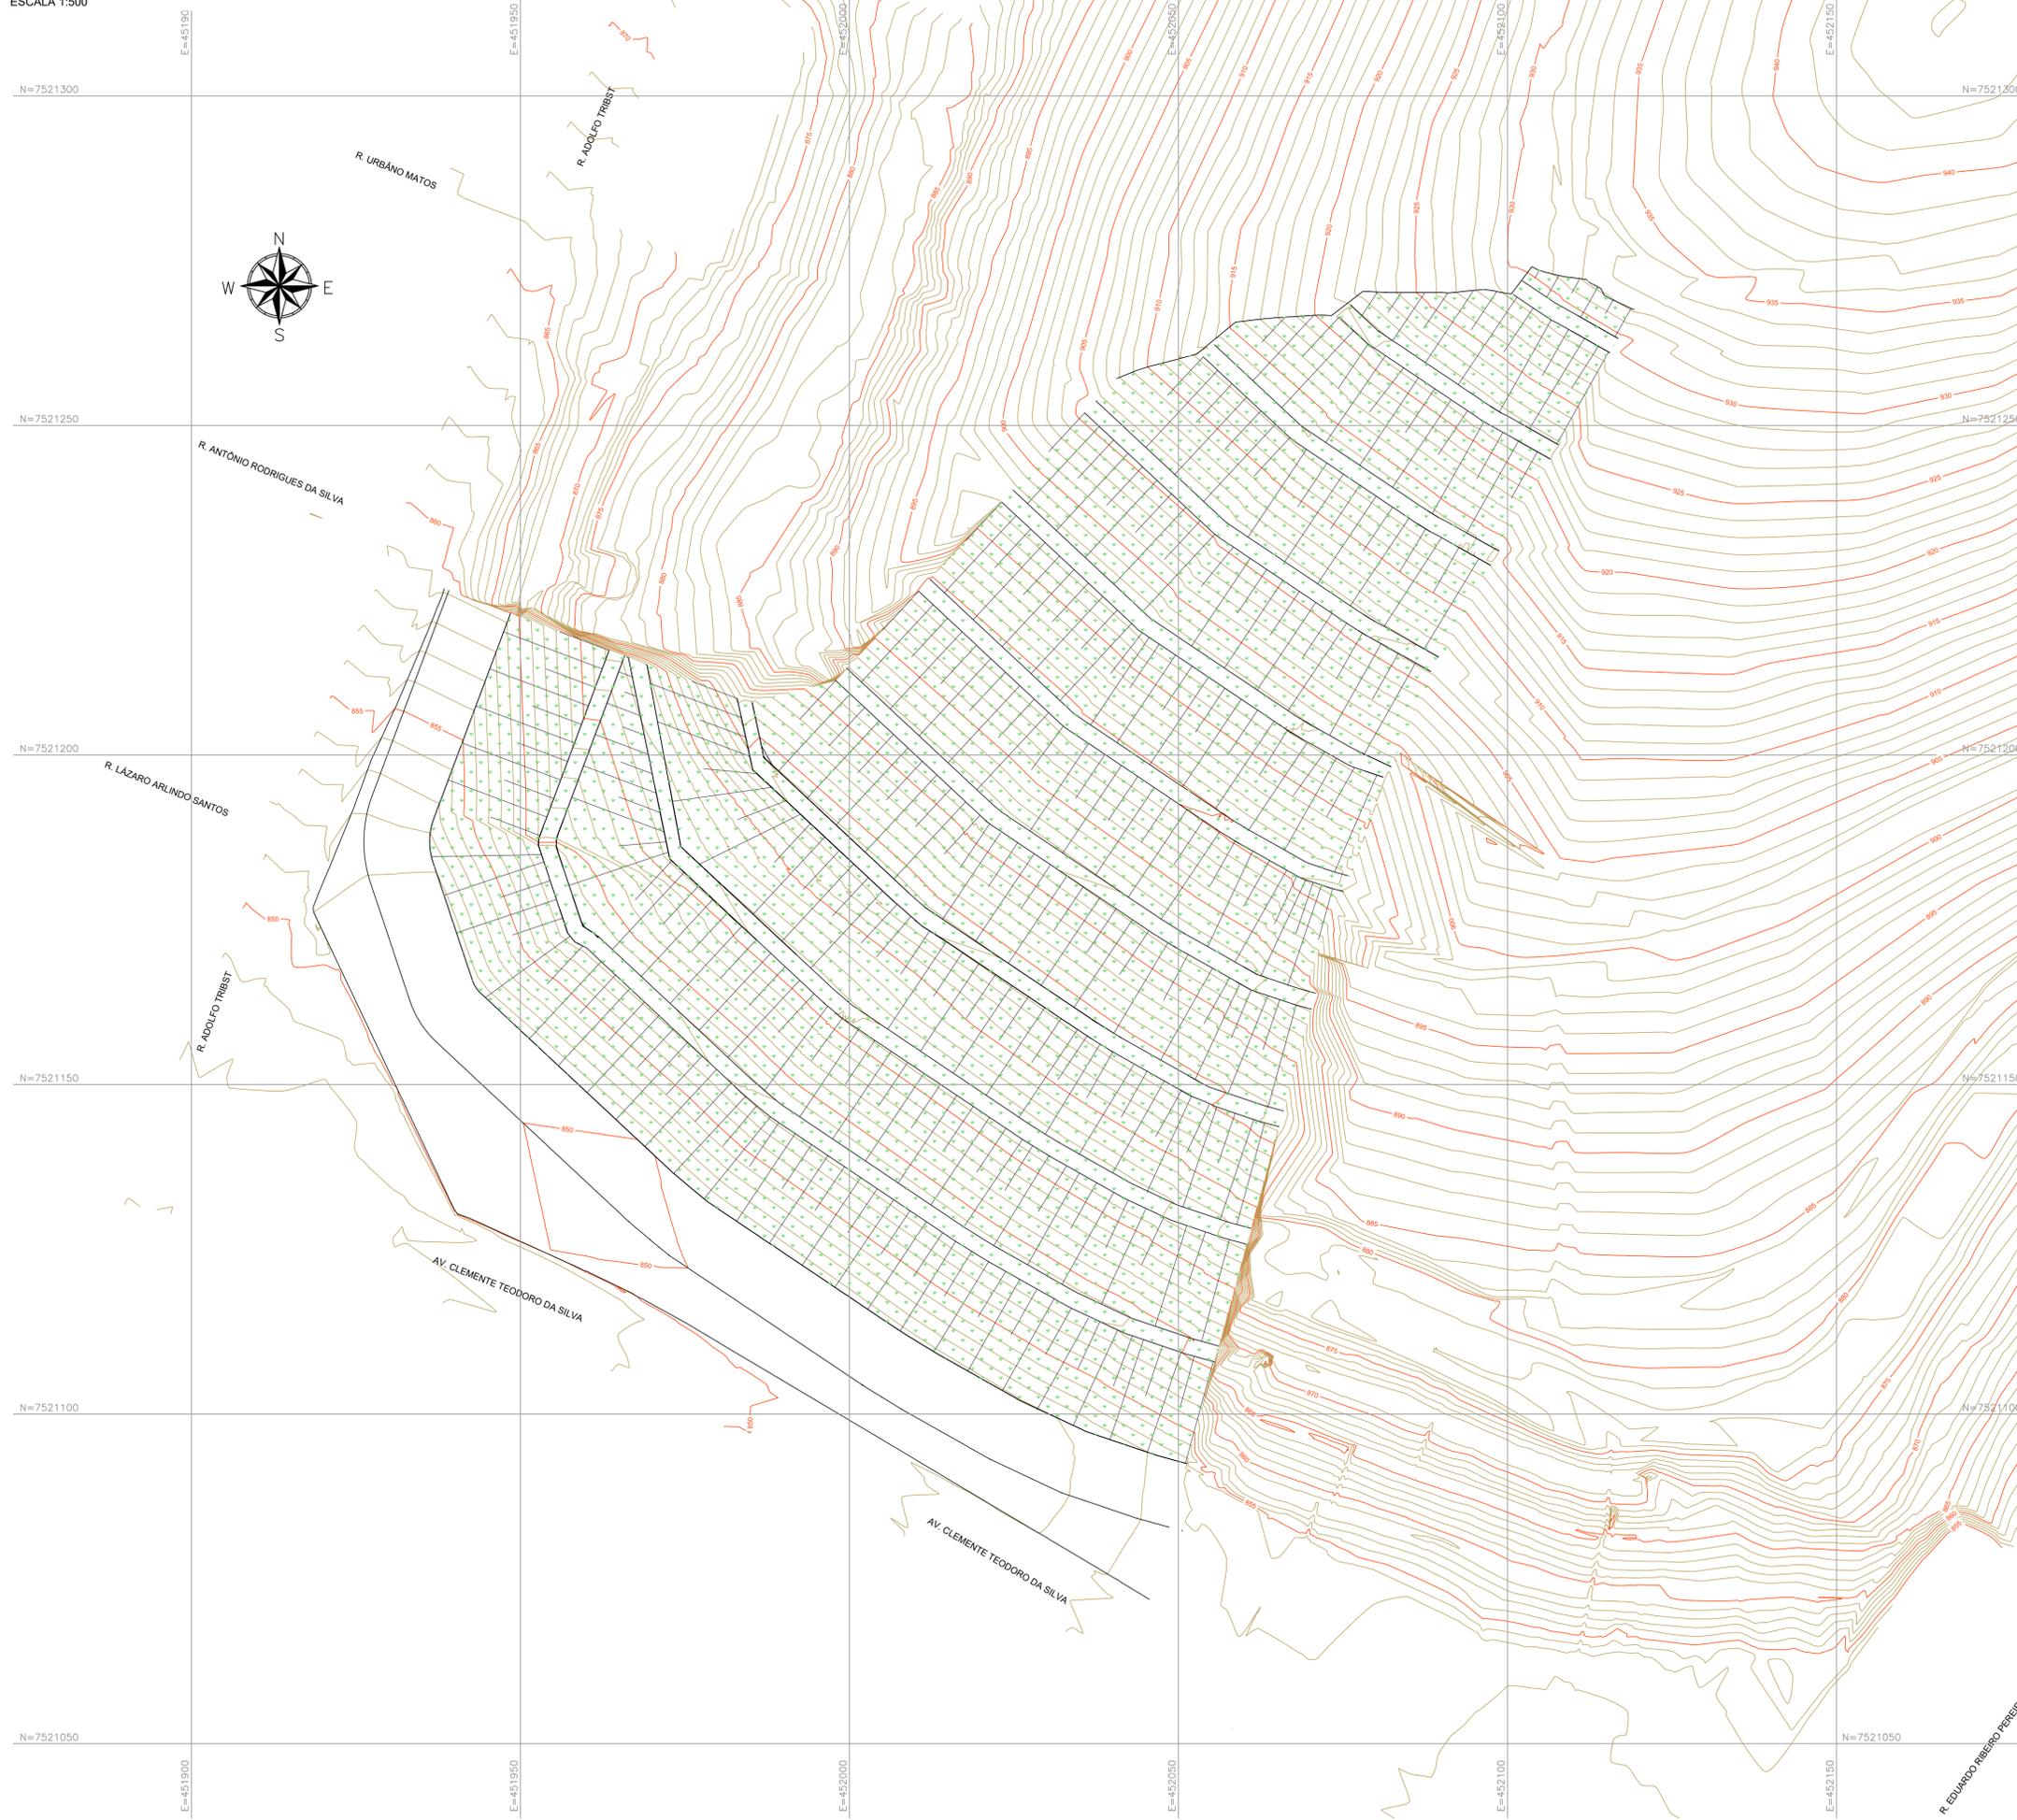
VOLUME TOTAL DE TERRAPLENAGEM (CALCULADO PELO MÉTODO TRIDIMENSIONAL)	
CORTE (m³)	128.634,52
ATERRO (m³)	222,27

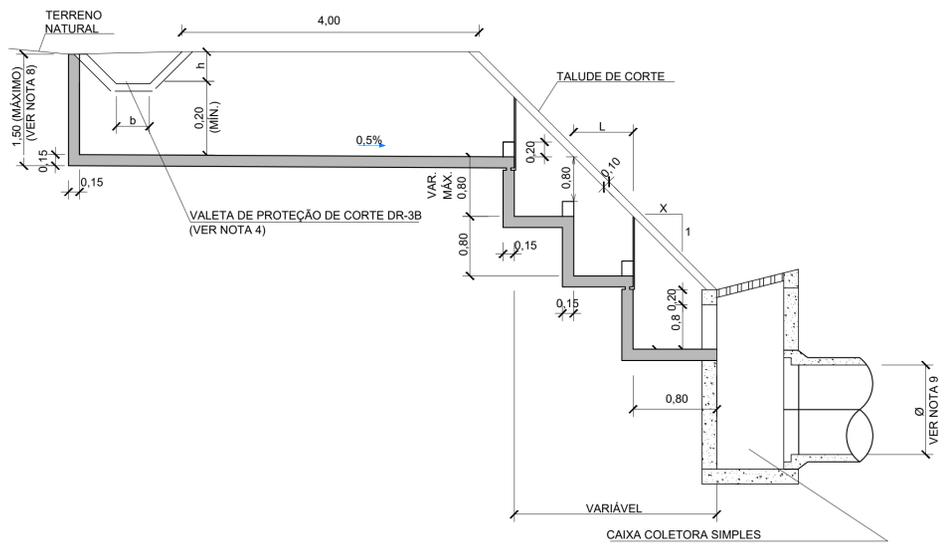
CX-3 - CAIXA COLETORA
S/ESCALA
