**PROGRAMA DE PÓS-GRADUAÇÃO EM ENGENHARIA
HÍDRICA**

**Diagnóstico do Risco à Segurança Hídrica da Água Bruta da
Represa de Chapéu D'Uvas para o Abastecimento Humano de
Água da cidade de Juiz de Fora - MG**

Dissertação submetida ao Programa de Pós Graduação em Engenharia Hídrica como parte dos requisitos para obtenção do Título de **Mestre em Engenharia Hídrica**.

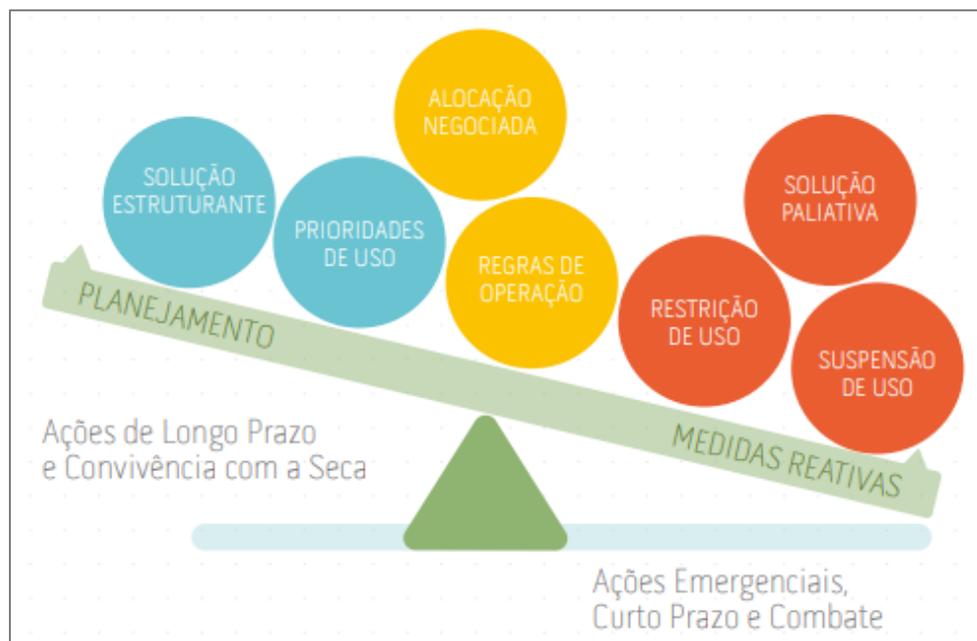
Para a ANA (2019a), a gestão de riscos abrange a obtenção de respostas para as crises hídricas, ao aprofundar os conhecimentos sobre a vulnerabilidade hídrica e a exposição do ambiente a eventos extremos, para antever situações e propor ações coordenadas para o aumento da resiliência do ambiente. A Figura 1 apresenta as ações necessárias de gestão para se obter a segurança hídrica. As ações são direcionadas para melhorias a longo prazo, com planejamento estruturado e selecionando as prioridades de uso, além de adotar ações emergenciais com vistas as prioridades dos usos da água.

Figura 1: Ações para obtenção da Segurança Hídrica
 Fonte: ANA (2019a).

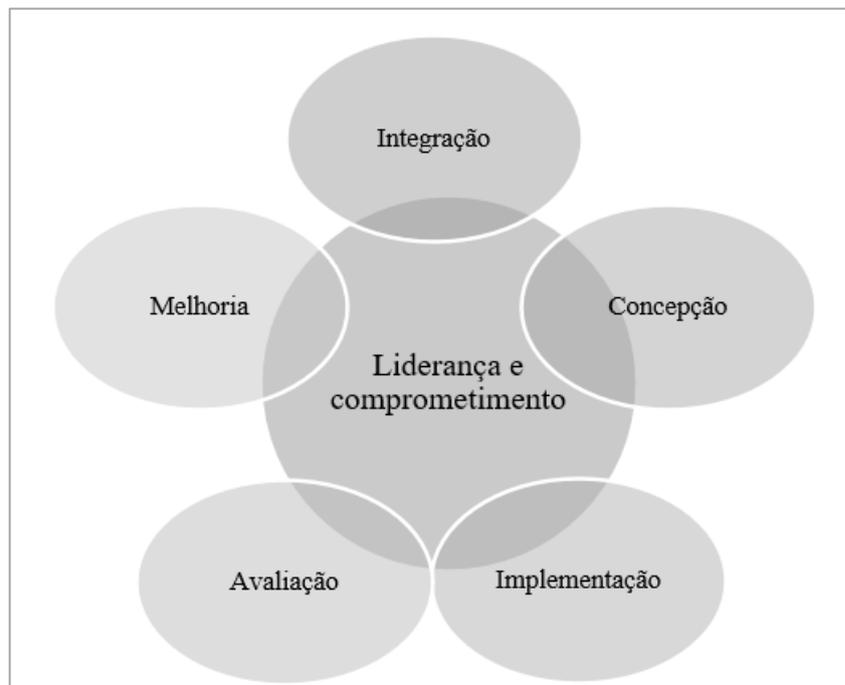
A ISO 31.000: 2018 (ABNT, 2018) propõe a gestão do risco, que envolve a criação e proteção de algo que tem valor. A estrutura da gestão de risco caminha pela integração da governança (liderança e comprometimento), que engloba: integração, concepção, implementação, avaliação e melhoria da gestão de riscos (Figura 3).

Figura 3: Estrutura da gestão de riscos
Fonte: ABNT (2018).

Dentro da estrutura da gestão de risco, que compreende o desenvolvimento metodológico dessa dissertação, destaca-se a avaliação do risco que consiste em três etapas: identificar, analisar e avaliar o risco. A Figura 4 apresenta o fluxograma que demonstra o

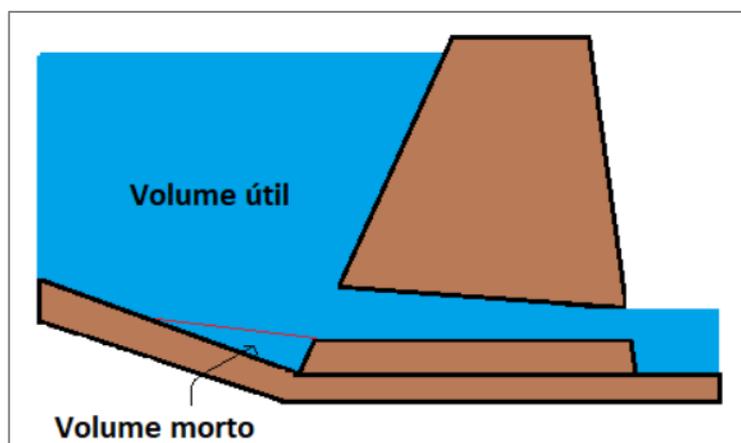
O volume morto é a parcela de água inativa ou indisponível para captação e está compreendida abaixo do NA_{min} , isto é, abaixo da tomada d'água (LOPES; SANTOS, 2002). É um espaço reservado para o preenchimento pelos sedimentos que chegam na barragem (COLLISCHONN; DORNELLES, 2013). Em situações de crise hídrica, através da instalação de bombas hidráulicas, os gestores hídricos podem captar a água do volume morto (COLLISCHONN; DORNELLES, 2013). A Figura 6 ilustra a representação do volume morto do reservatório e do NA_{min} .

Figura 6: Representação do volume morto e do NA_{min} do reservatório
Fonte: Sousa (2015)

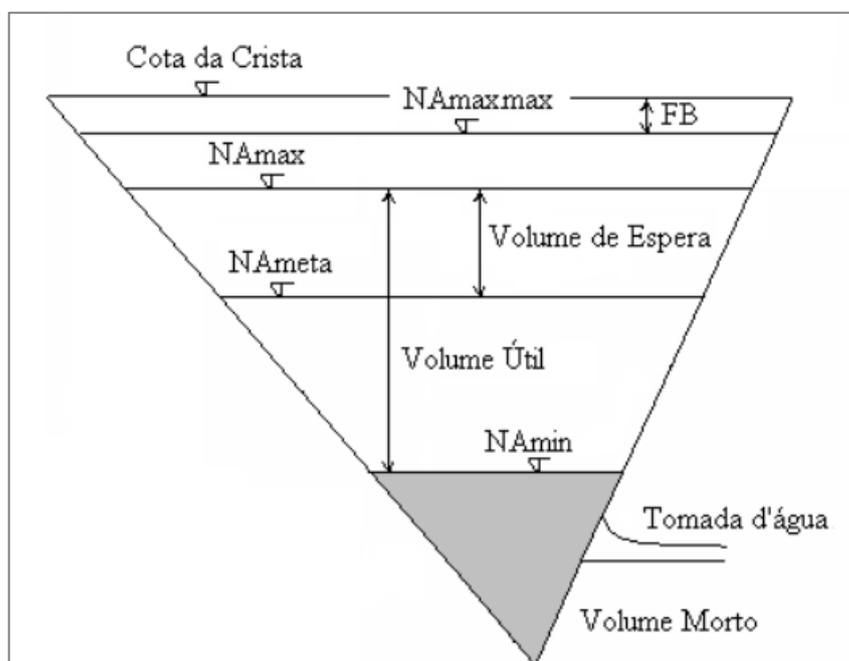
O NA_{maxmax} representa a sobrelevação máxima do nível d'água, medida a partir do NA_{max} , que está disponível para a passagem de uma onda de cheia (LOPES; SANTOS, 2002). Já a crista do barramento é a sobrelevação adicional ao NA_{maxmax} que pode ser denominado de borda livre (LOPES; SANTOS, 2002). Ela tem a função de impedir a passagem das ondas de vento e transbordamentos excepcionais sobre a crista da barragem (LOPES; SANTOS, 2002). A Figura 7 mostra o desenho esquemático de operação da barragem.

Figura 7: Representação dos níveis e volumes de água característico de um reservatório
Fonte: Lopes e Santos (2002)

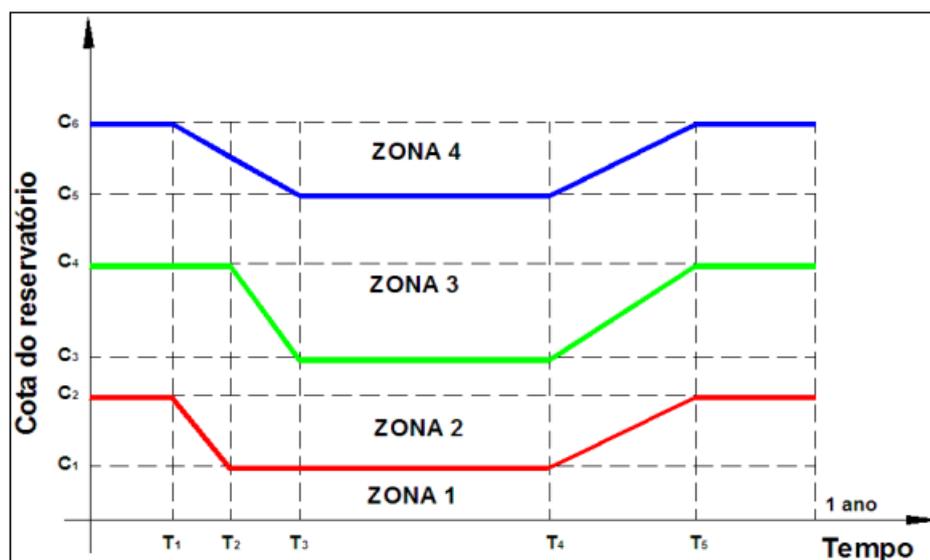
Segundo Bravo et al. (2006), uma das regras de operação mais utilizadas é dividir o volume útil do reservatório em diferentes zonas. Para os autores, essas regras são chamadas de curvas-guia e tem a função de estabelecer políticas de descargas de água e cotas de níveis de água que visam objetivos específicos. A Figura 8 ilustra uma curva-guia parametrizada com 4 (quatro) zonas que representam as cotas operacionais dos reservatórios e, para cada zona, há variáveis para a tomada de decisão sobre o volume do reservatório.

Figura 8: Exemplo de curva guia parametrizada
Fonte: Bravo et al. (2006)

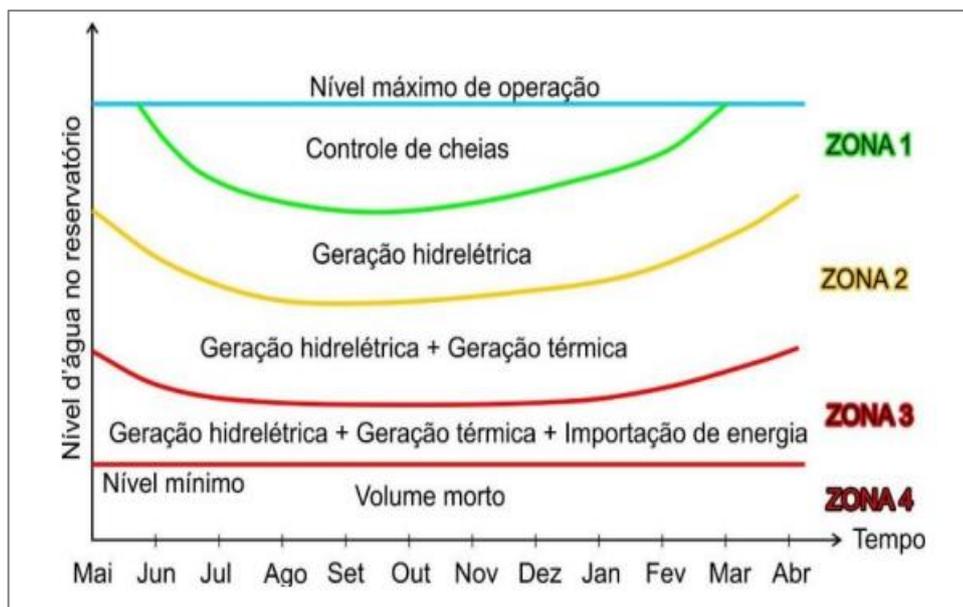
determinado momento do ciclo hidrológico anual (NASCIMENTO, 2018). A Figura 9 demonstra o esquema de uma curva-guia de gestão de reservatórios relacionados aos seus diferentes usos múltiplos e as condições climáticas esperadas para um ano comum.

Figura 9: Curva-guia de gestão de reservatórios de água
Fonte: Bravo (2010)

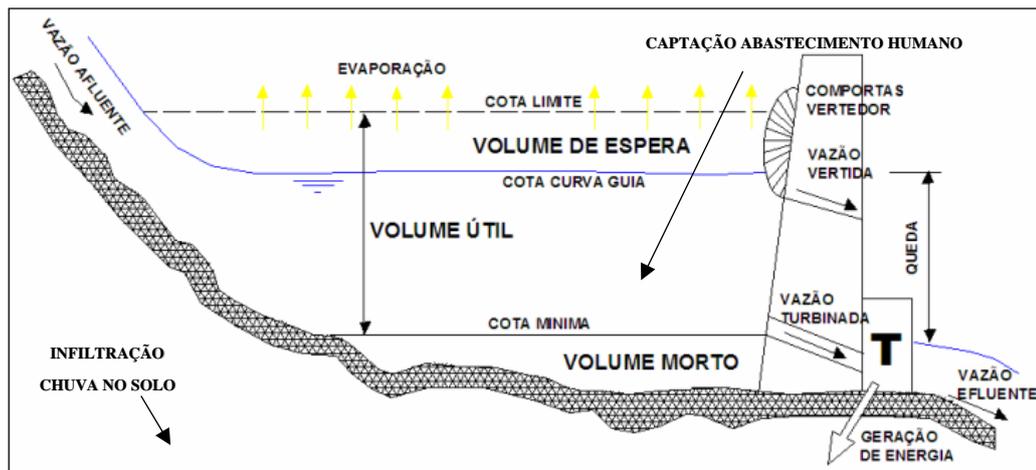
Para Bravo et al. (2006), o balanço hídrico do reservatório define o volume e a cota ao longo de um período do tempo e depende de um conjunto de variáveis que envolvem as entradas e saídas de água. A Figura 10 demonstra as principais entradas e saídas de um reservatório que implicam em variáveis intervenientes na sua operação. Isto é, se as saídas de água forem maiores que as entradas por um período de tempo, poderá provocar desequilíbrio na oferta de água.

Figura 10: Principais entradas e saídas de água e fatores intervenientes em reservatórios
Fonte: Adaptado de Bravo et al. (2006)

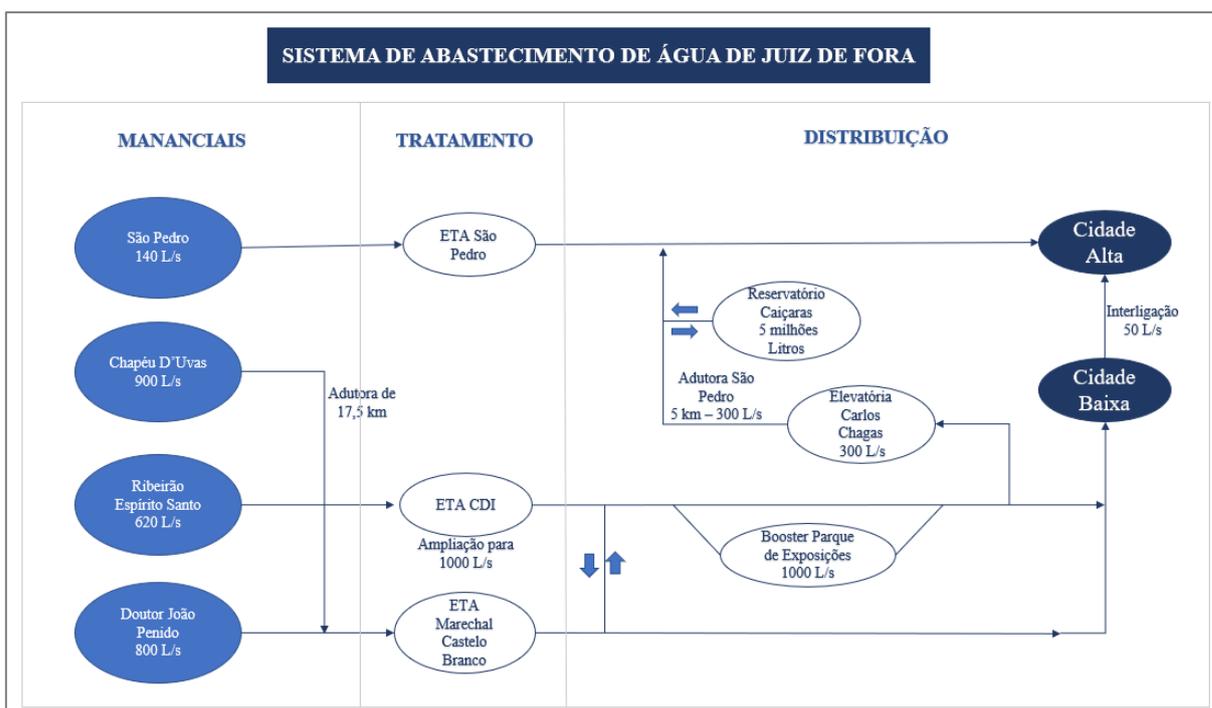
A Figura 12 demonstra o esquema de abastecimento de água da cidade de Juiz de Fora, com as fontes de captação, a composição das três estações de tratamento e o sistema de distribuição de água tratada que interliga a região mais alta e mais baixa da cidade. Como o sistema São Pedro não consegue sozinho abastecer toda a cidade alta, foi necessária a construção de uma estação elevatória para conduzir água do sistema João Penido/Ribeirão Espírito Santo/Chapéu D’Uvas para atender à demanda dessa região, sendo uma das que mais tem processo de expansão urbana.

Figura 12: Sistema de abastecimento de água da cidade de Juiz de Fora
Fonte: CESAMA (2022a).

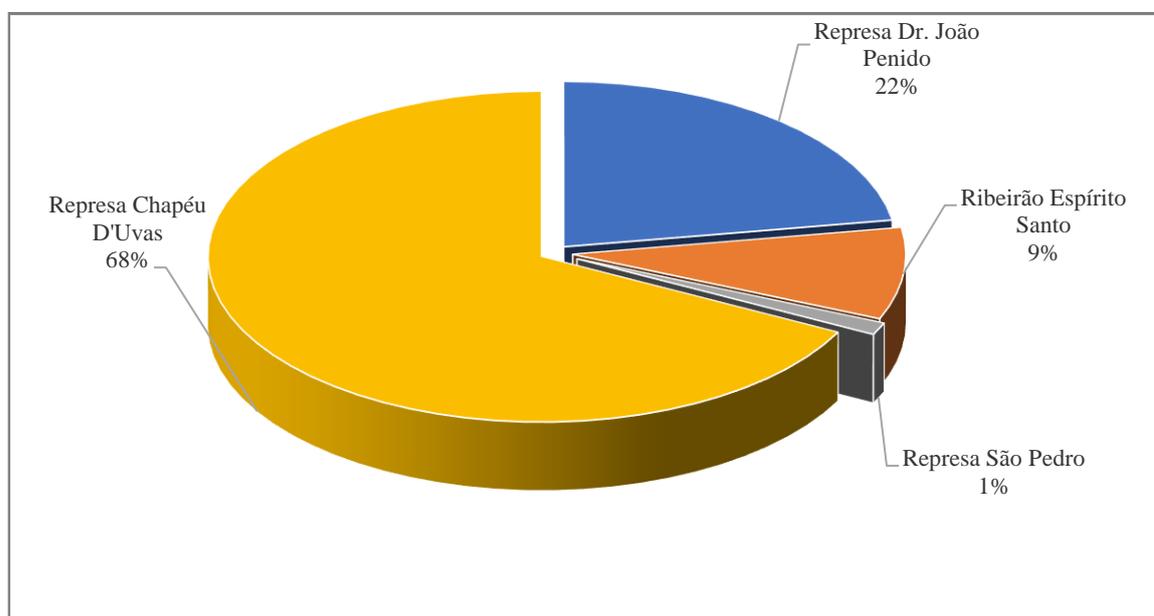
A Figura 13 ilustra a representatividade em porcentagem das vazões outorgadas dos mananciais. Observa-se que a represa de Chapéu D'Uvas detém 68% do total de vazões solicitadas ao órgão gestor de recursos hídricos, o que demonstra a tamanha importância desse manancial em volume disponível no contexto do abastecimento de água da cidade.

Figura 13: Representatividade das vazões outorgadas dos mananciais de abastecimento

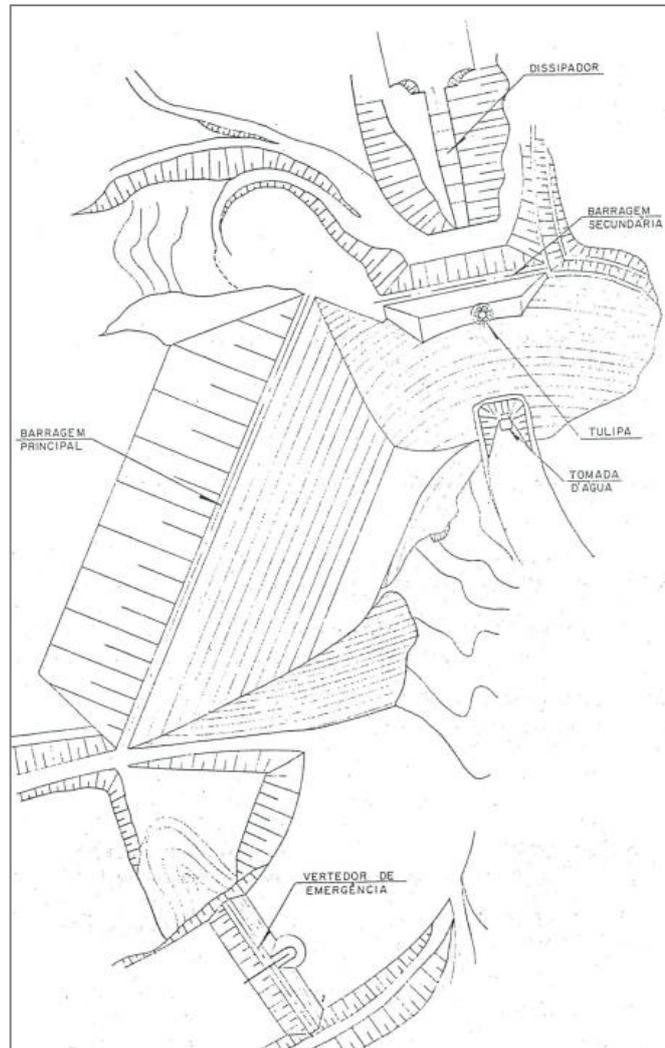
A Figura 17 apresenta a planta geral da barragem da represa, com a tomada d'água, o vertedor de emergência, a barragem principal e secundária e o dissipador de energia.

Figura 17: Planta da barragem de Chapéu D'Uvas
 Fonte: Machado (2012).

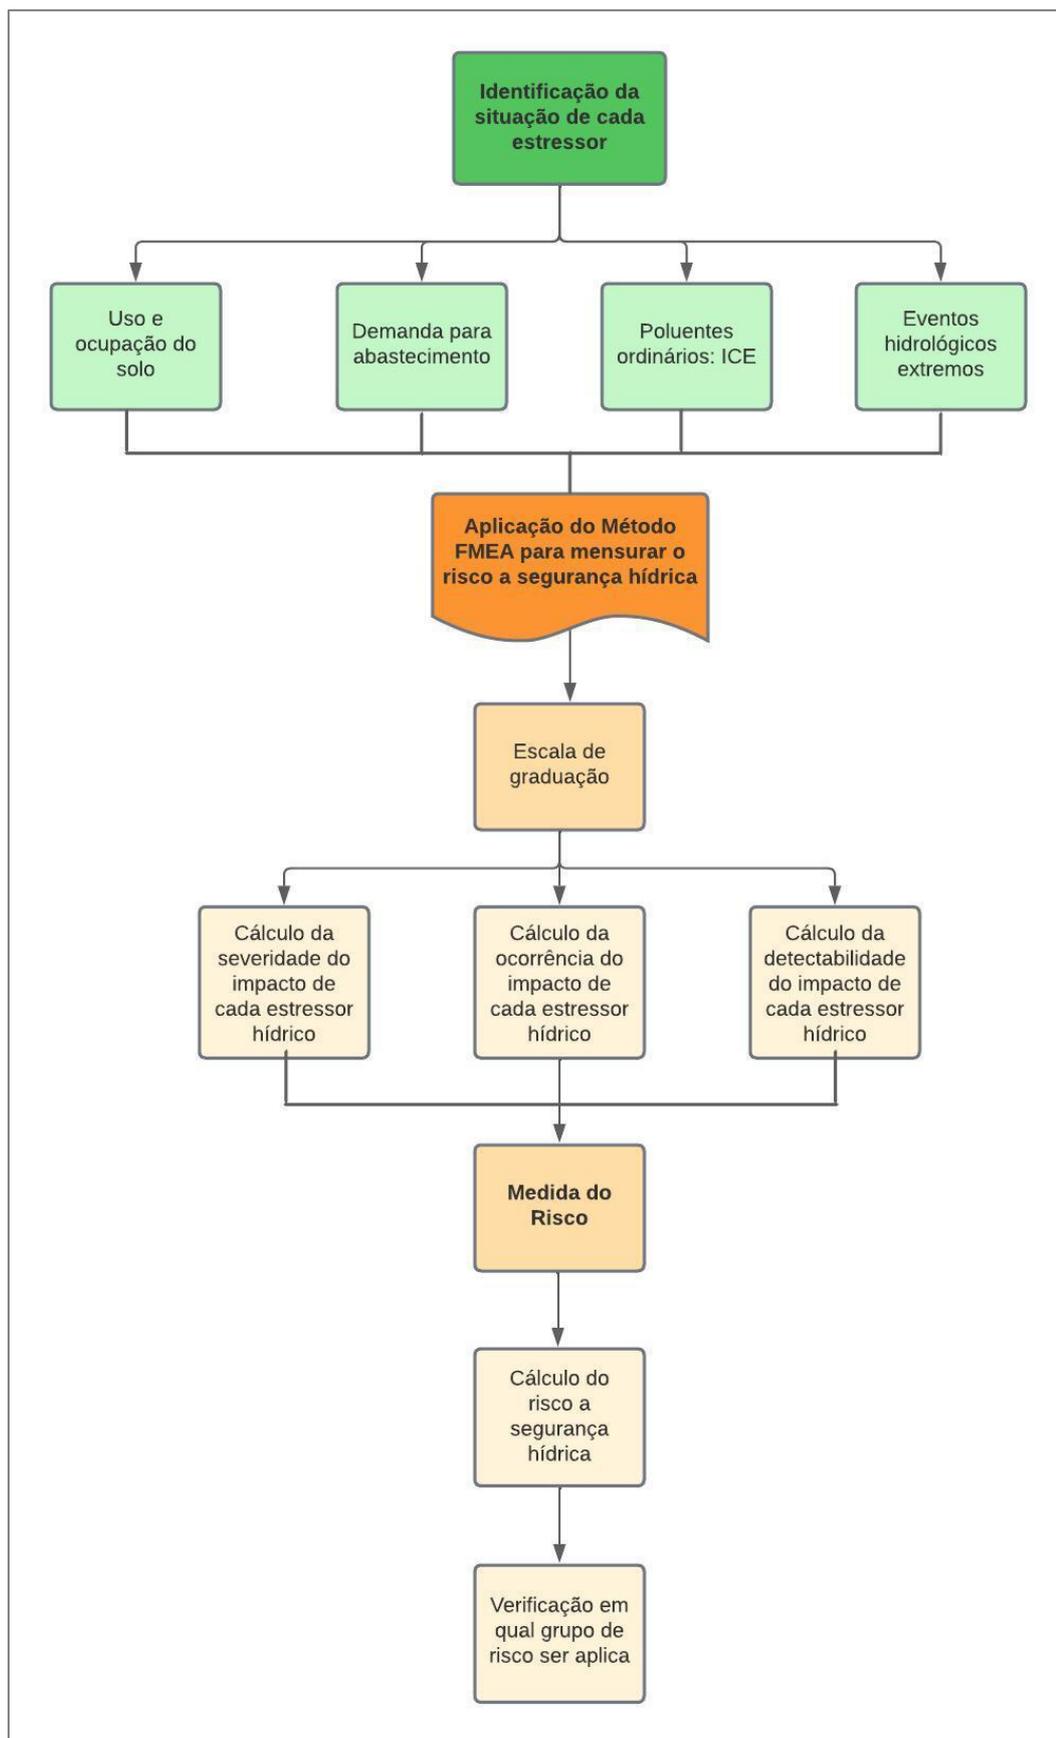
O fluxograma da Figura 20 demonstra os passos do desenvolvimento metodológico do trabalho, que consiste em delimitar e mensurar a situação dos estressores hídricos de qualidade e quantidade de água da BCRCO e da represa e, em seguida, utilizar o método FMEA para determinar a severidade, ocorrência e detectabilidade de cada estressor hídrico. Posteriormente, foi calculado o risco à segurança hídrica com base no grau do estresse hídrico encontrado de qualidade e quantidade de água de cada estressor hídrico e verificado em qual grupo de risco se enquadra.

Figura 20: Fluxograma das etapas empregadas no trabalho

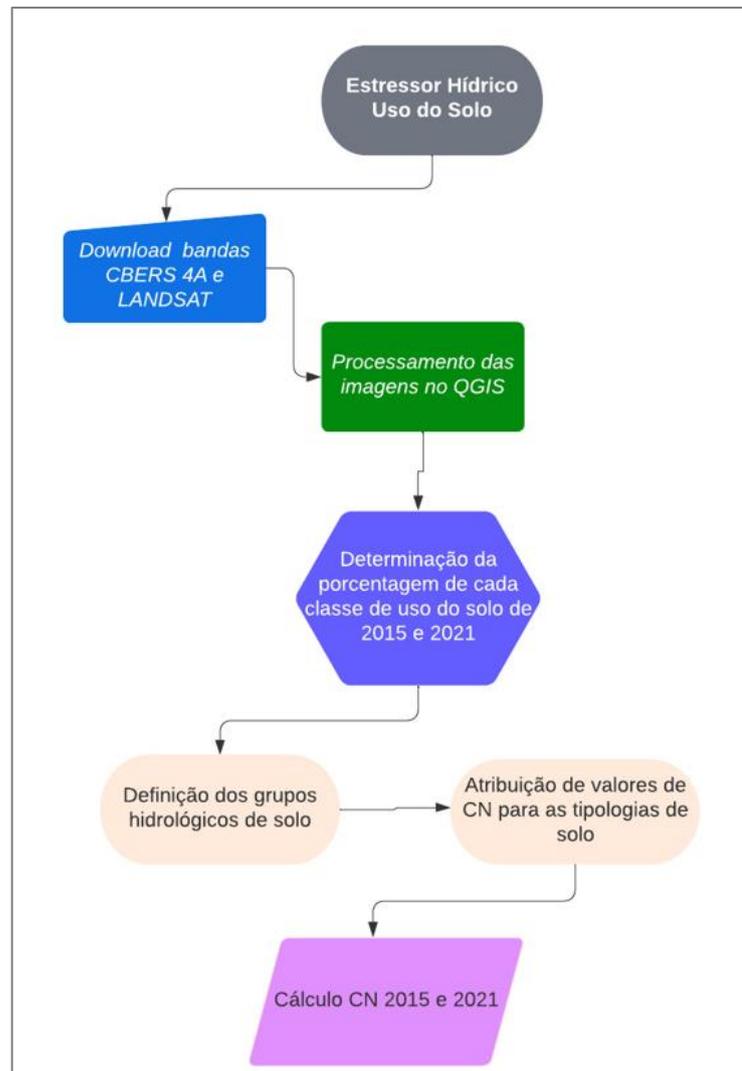
A Figura 21 demonstra o passo a passo do cálculo do CN da BCRCO, utilizado para determinar o estressor hídrico de uso e ocupação do solo.

Figura 21: Fluxograma metodológico de definição do estressor hídrico uso e ocupação do solo para os anos de 2015 e 2021.

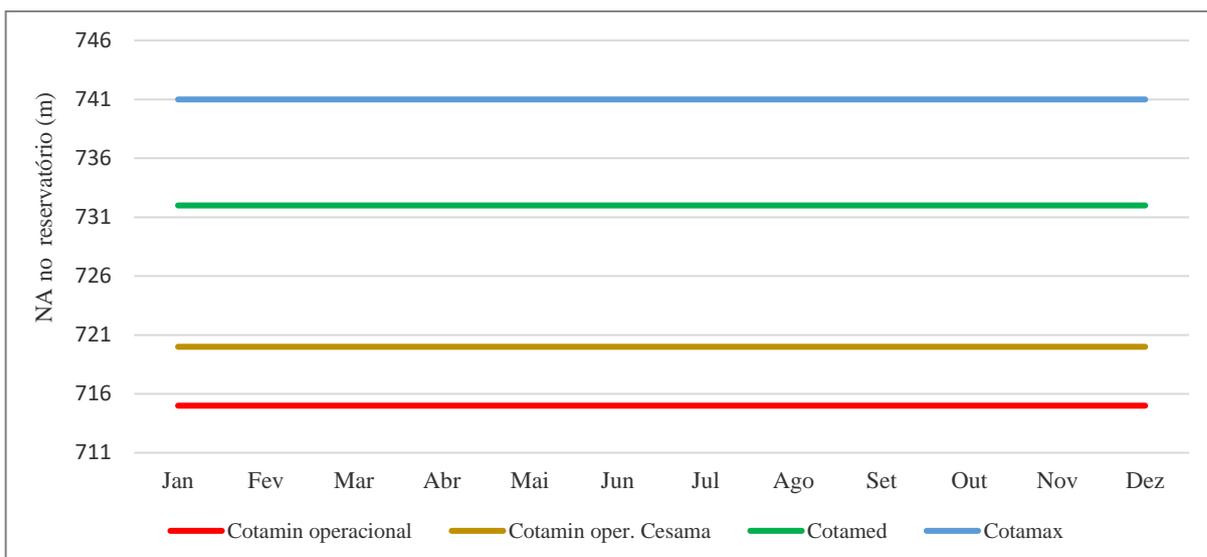
Foi adotada como proposta de avaliar a severidade do estressor demanda de água a análise das cotas guias dos níveis de água do reservatório, conforme apresentado na Revisão Bibliográfica no capítulo 2.6. Isto é, o estresse hídrico de demanda ocorre quando a oferta de água do reservatório diminui, podendo chegar a níveis críticos, que podem impedir a captação ou ser necessário a redução da captação para manutenção de níveis aceitáveis de volume do reservatório. As cotas guias de níveis de água demonstram o estado de seca por meio do zoneamento do reservatório. Foi estabelecido que as faixas de zoneamento são atribuídas pela diferença das cotas do volume acumulado, que representam o estado de quantidade de água do reservatório para captação para abastecimento e vazão defluente (Figura 23). Cabe ressaltar que o volume útil do reservatório da represa de Chapéu D'Uvas é de $127 \times 10^6 \text{ m}^3$ na cota máxima $NA_{\max}=741 \text{ m}$.

Figura 23: Gráfico do nível d'água na represa de Chapéu D'Uvas

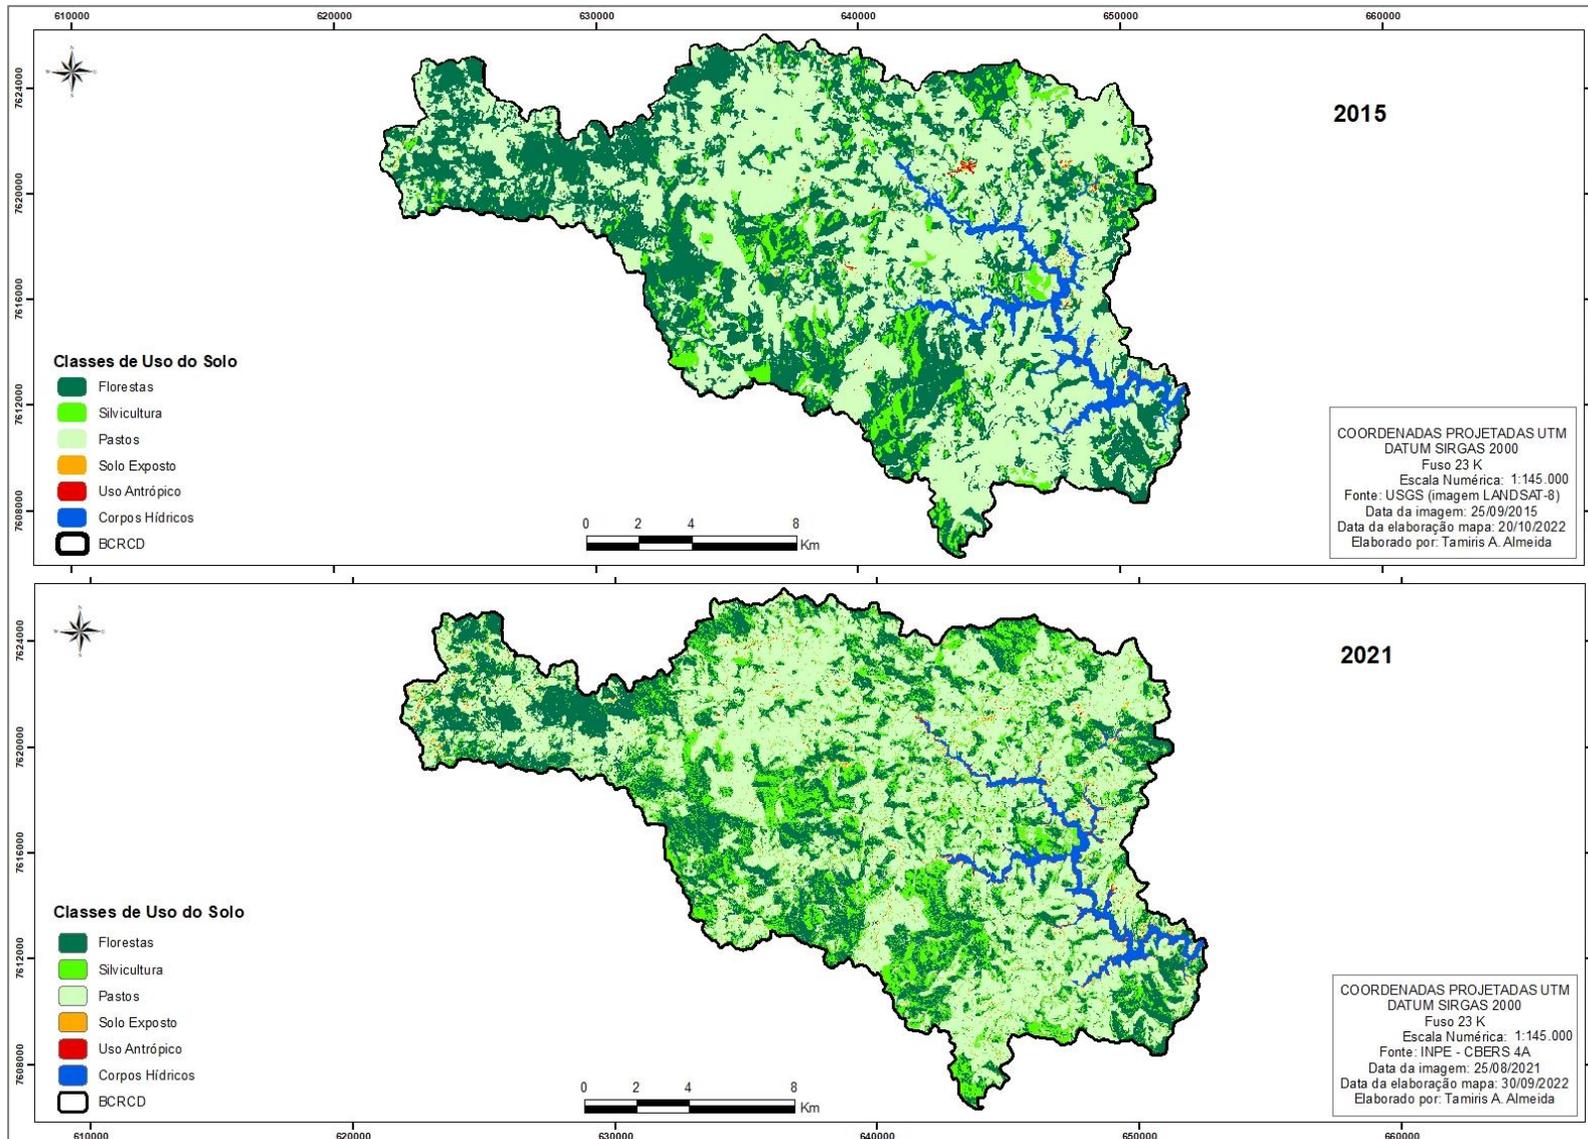
A análise do comportamento temporal do uso e ocupação do solo é uma importante ferramenta de monitoramento do comportamento de bacias hidrográficas. Avaliar o grau de estresse hídrico devido às mudanças do uso e ocupação do solo contribui na análise da dimensão das alterações na qualidade e quantidade de água, relacionando-se ao balanço hídrico e seus desequilíbrios na bacia e os impactos das mudanças do uso do solo que geram efeitos sobre os processos erosivos, transporte de sedimentos, infiltração de água no solo, evaporação e escoamento superficial. A Figura 24 demonstra espacialmente o resultado dos usos e ocupação do solo nos anos de 2015 e 2021.

Figura 24: Uso e ocupação do solo em 2015 e 2021

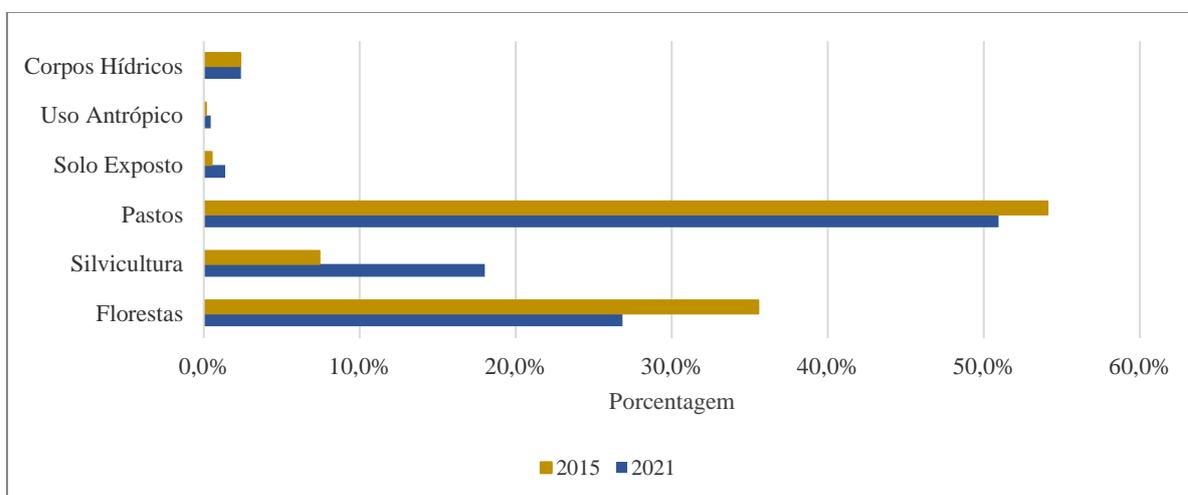
Figura 25: Gráfico comparativo das mudanças de uso e ocupação do solo entre 2015 e 2021

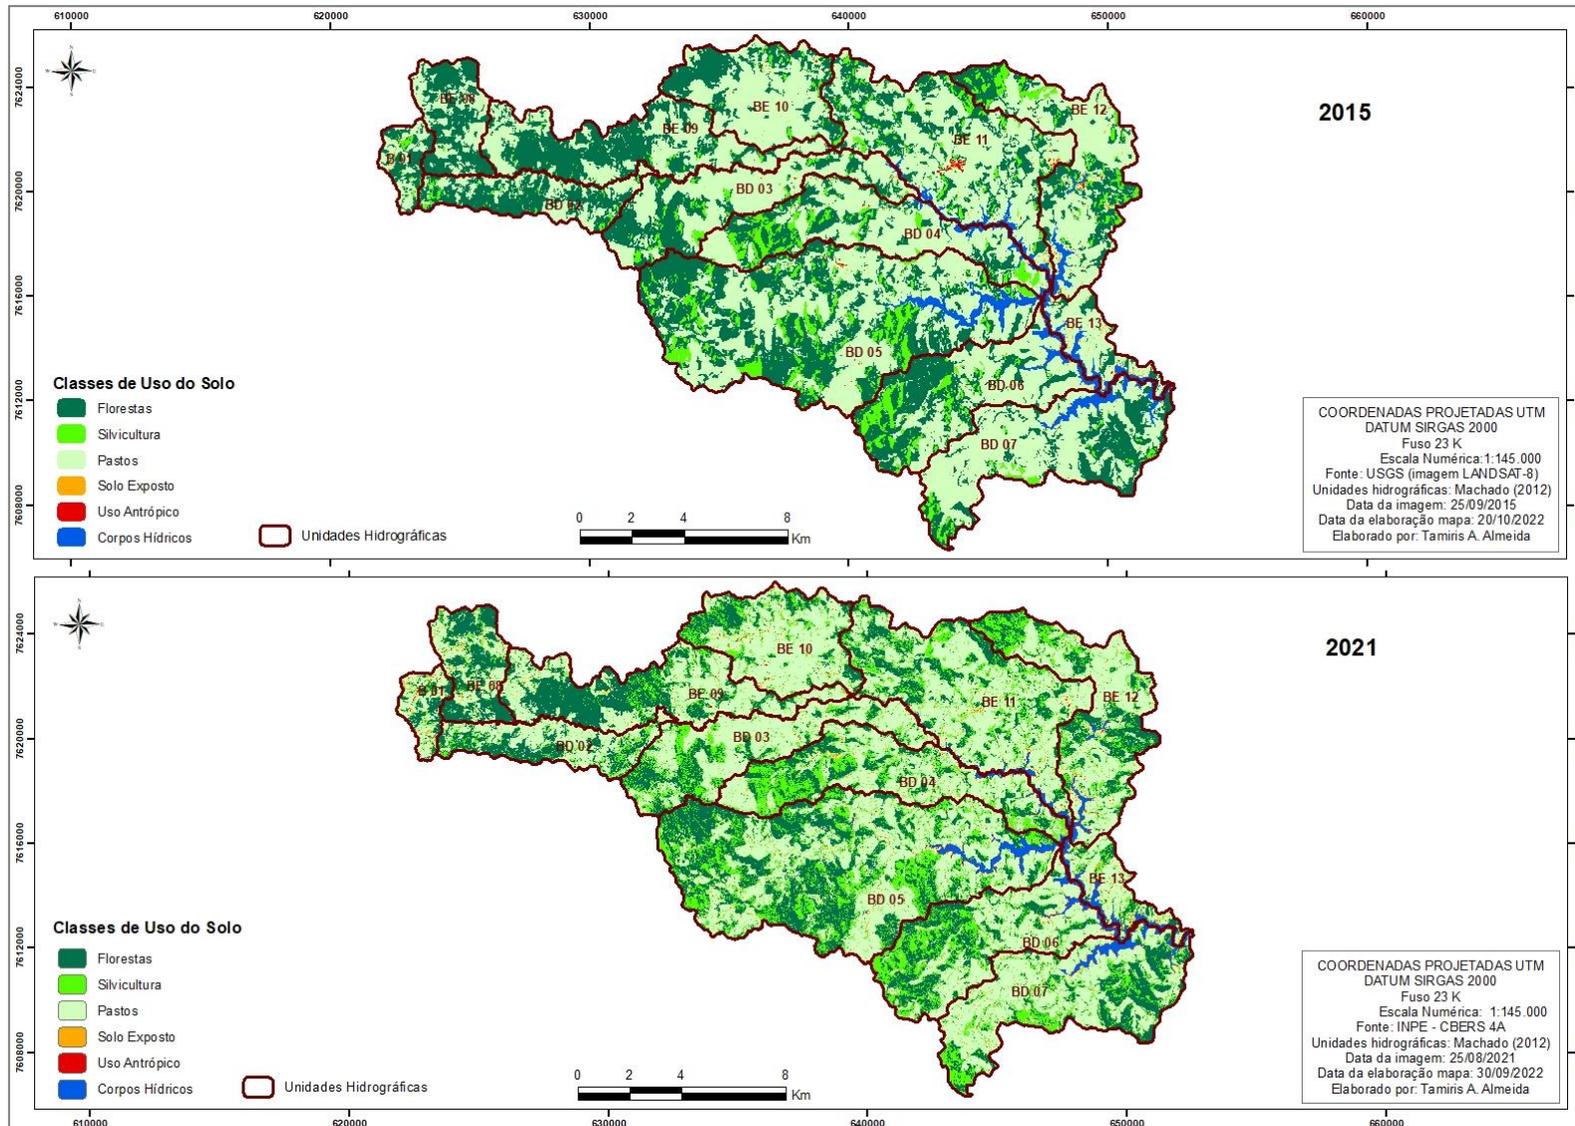
Houve um maior aumento dos pastos nas unidades B 01 e BD 02 e uma diminuição nas demais. Nota-se ainda que os solos expostos e os usos antrópicos aumentaram em todas as unidades, exceto para os solos expostos na BE 13 e usos antrópicos na BE 11, que diminuíram os percentuais dessas classes. Mesmo que os solos expostos e os usos antrópicos não tenham sido expressivos em dimensões, tal como foi a silvicultura, todavia, deve-se ter um alerta de que essas classes vêm aumentando e medidas legais de gestão do uso do solo devem ser adotadas para controlar as intervenções, principalmente nas margens da represa de Chapéu D'Uvas.

Figura 29: Usos e Ocupação do Solo por Unidade Hidrográfica

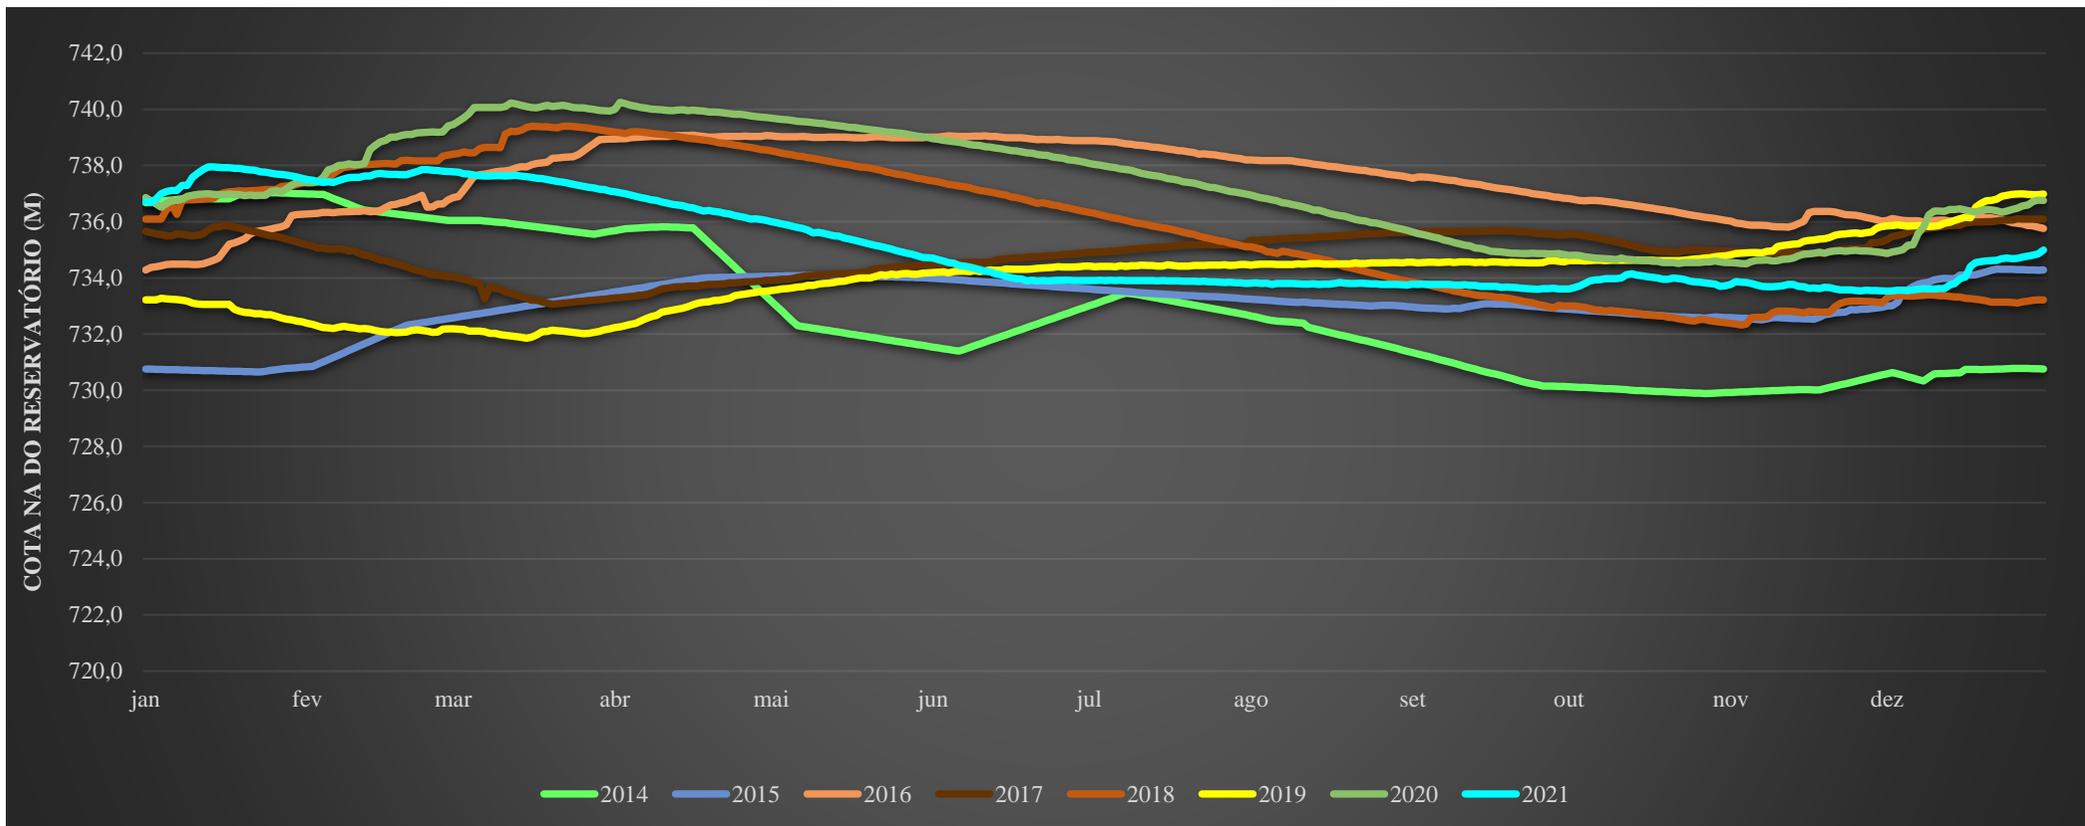
Observa-se que, em novembro/2003, o reservatório atingiu a sua pior marca, registrando um $NA=724,1m$, bem próximo do NA_{min} de operação de captação de água da Cesama ($NA_{min_operacional}=720,0m$); em volume acumulado, representou 21,40% do volume total do reservatório. Esse fato, está relacionado a manobras de operação da barragem para manutenção dos dispositivos hidráulicos. Assim como outros períodos de grande perda de volume de água também estavam associados a manobras de operação da barragem.

Figura 31: Série histórica das medições cotas NA da água do reservatório de Chapéu D'Uvas entre 2014 e 2021

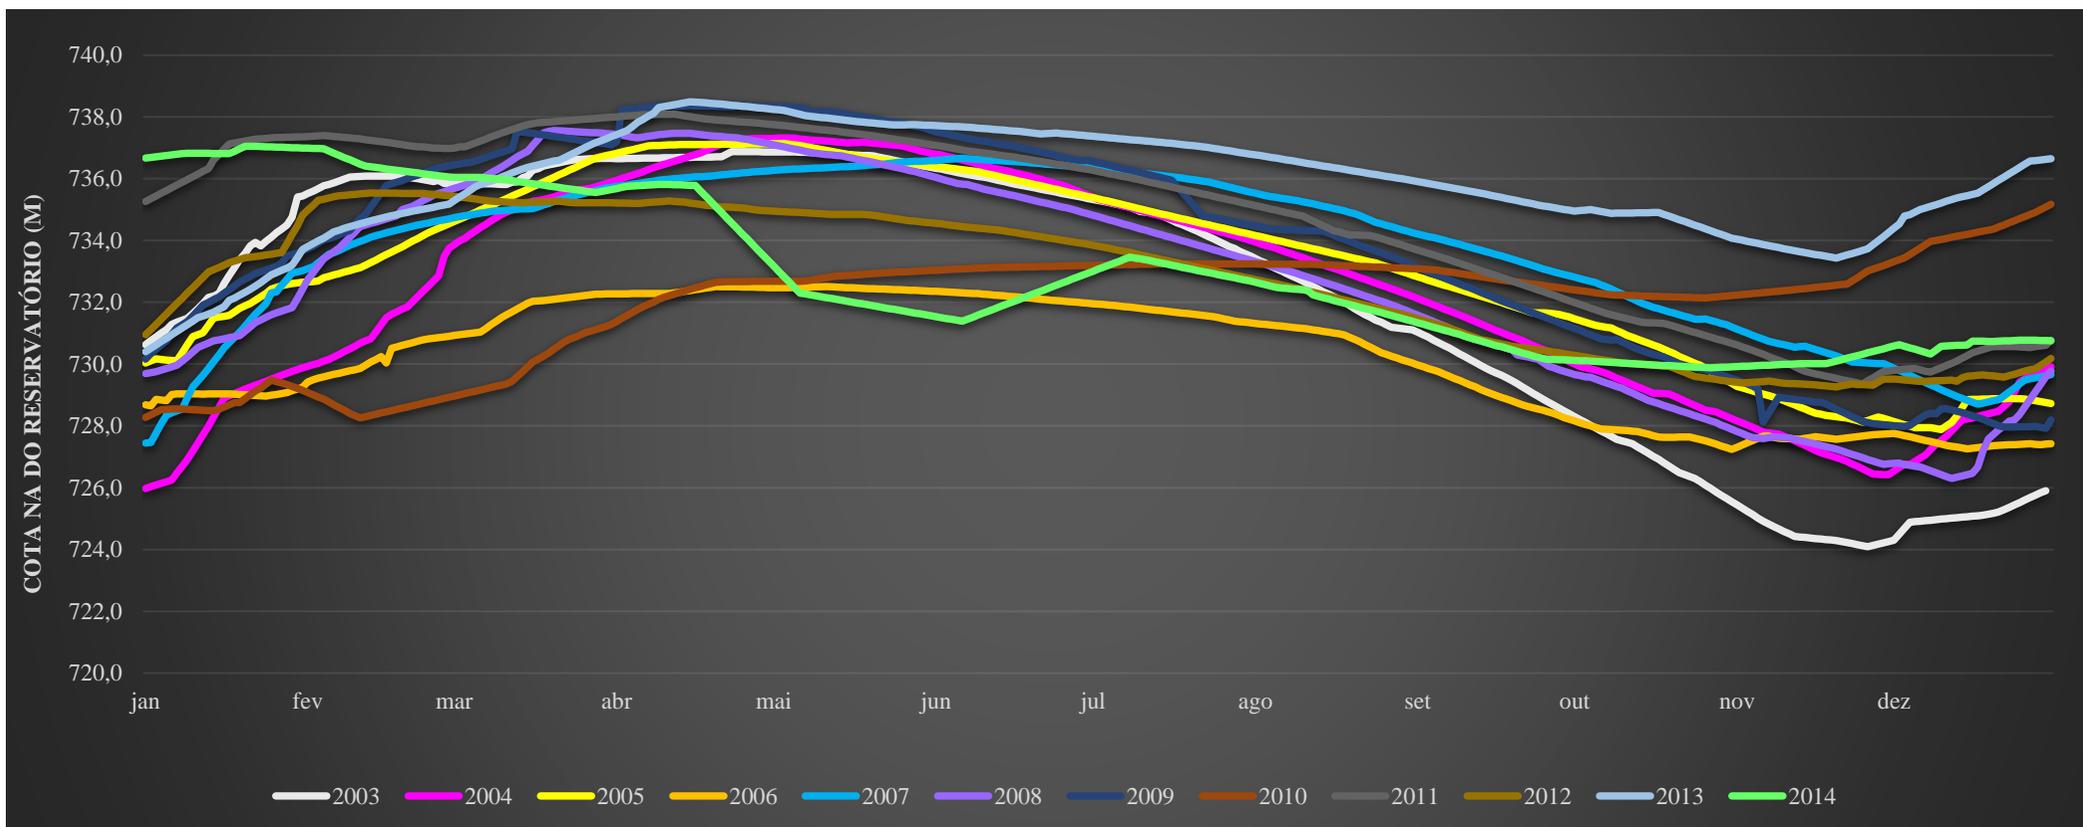
Figura 32: Série histórica das medições cotas NA da água do reservatório de Chapéu D'Uvas entre 2003 e 2014

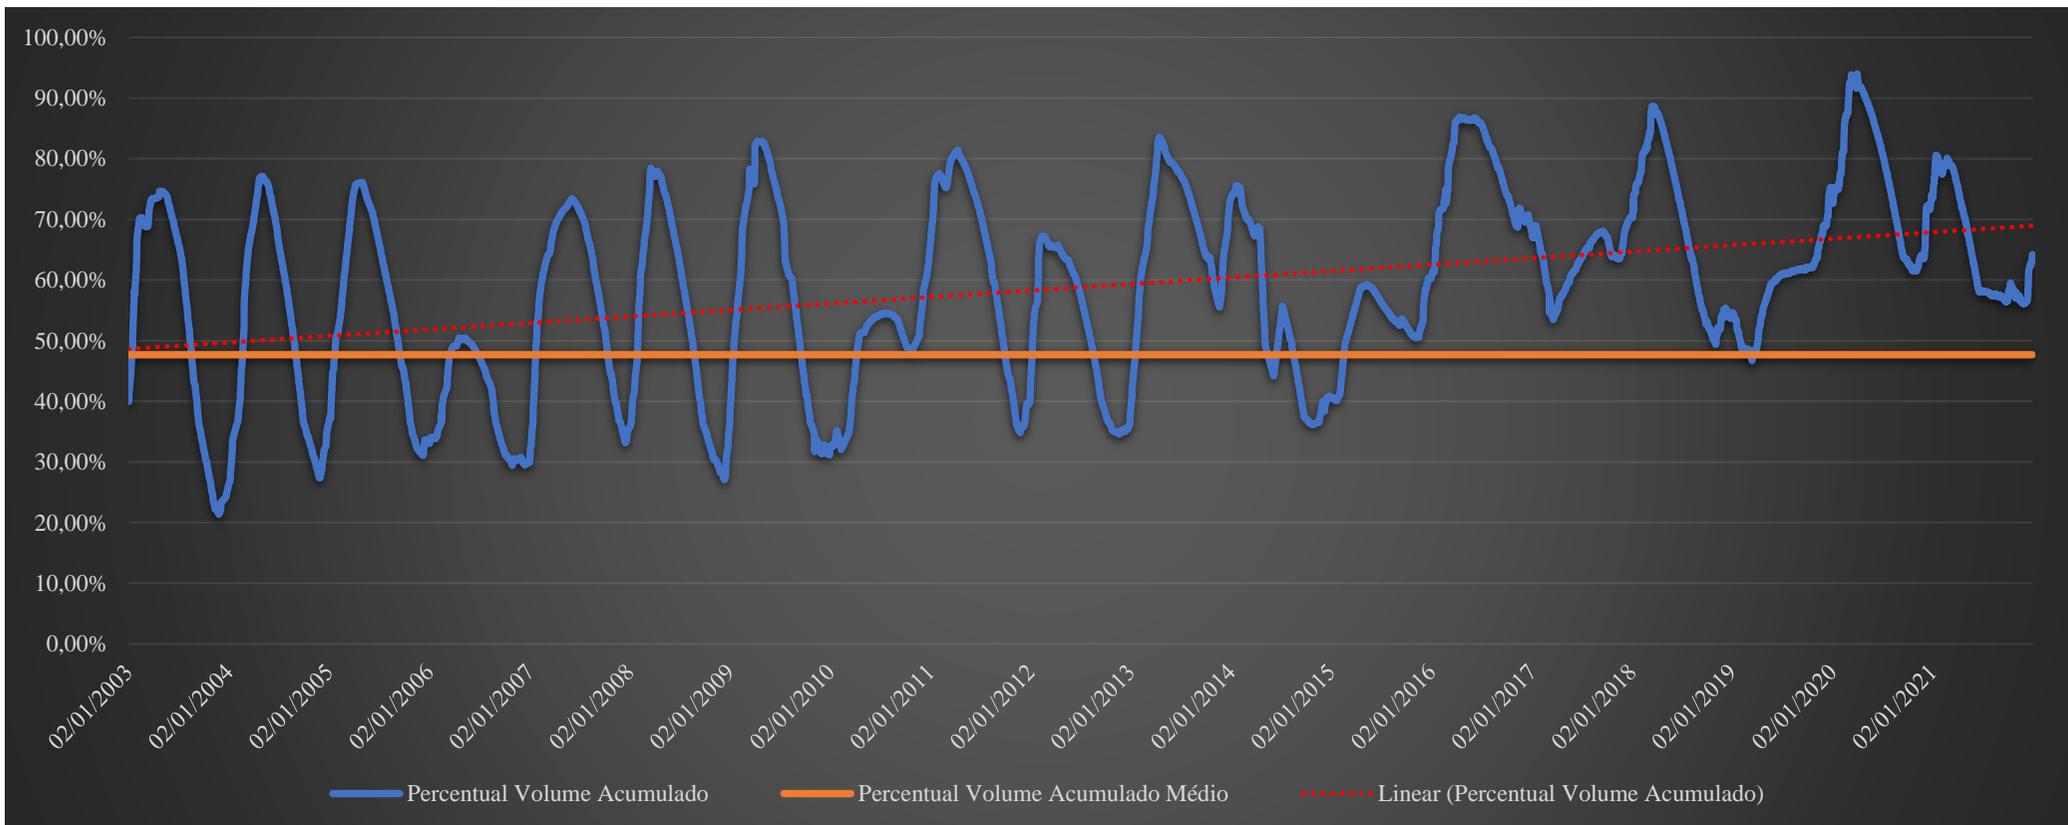
A Figura 33 mostra o percentual do volume acumulado desde o ano de 2003 até o ano de 2021, o volume acumulado médio representa 47,70% do total da represa. Durante o período analisado, nota-se que a partir do meio do ano de 2015, o volume percentual se manteve acima da média. Anteriormente, o volume acumulado oscilou até o início do ano de 2015, obtendo seu pior cenário em janeiro/2004. Percebe-se que entre 2003 e 2015 houve grandes variações no volume da represa de Chapéu D'Uvas. Nota-se, que a represa tem níveis mais altos no período de estiagem (abril a setembro) e níveis mais baixos no período chuvoso (outubro a março). Outro aspecto a considerar é a linha de tendência do volume percentual crescente, todavia desde o início do monitoramento o reservatório não atingiu 100% de sua capacidade, chegou no máximo a 93,98% de acumulação em abril/2020.

Figura 33: Percentual volume acumulado da represa de Chapéu D'Uvas no período de 2003 à 2021

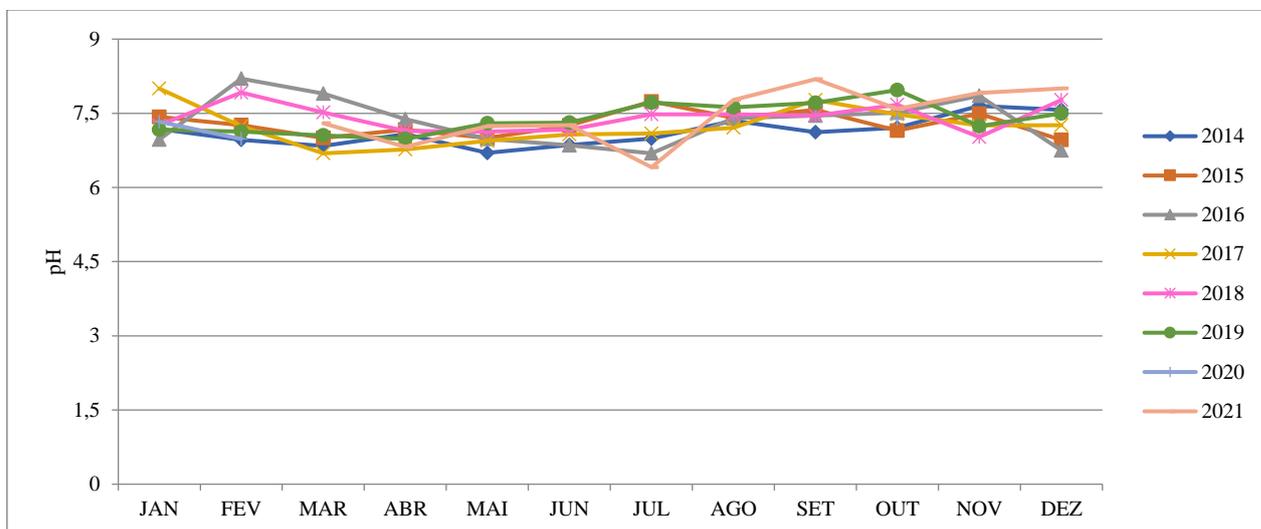
de pH dos meses de janeiro, fevereiro e outubro e, no ano de 2021, os meses de janeiro e fevereiro não tiveram dados referentes ao monitoramento do pH da água da represa.

Figura 35: Monitoramento do pH no ponto de captação de água da represa de Chapéu D'Uvas

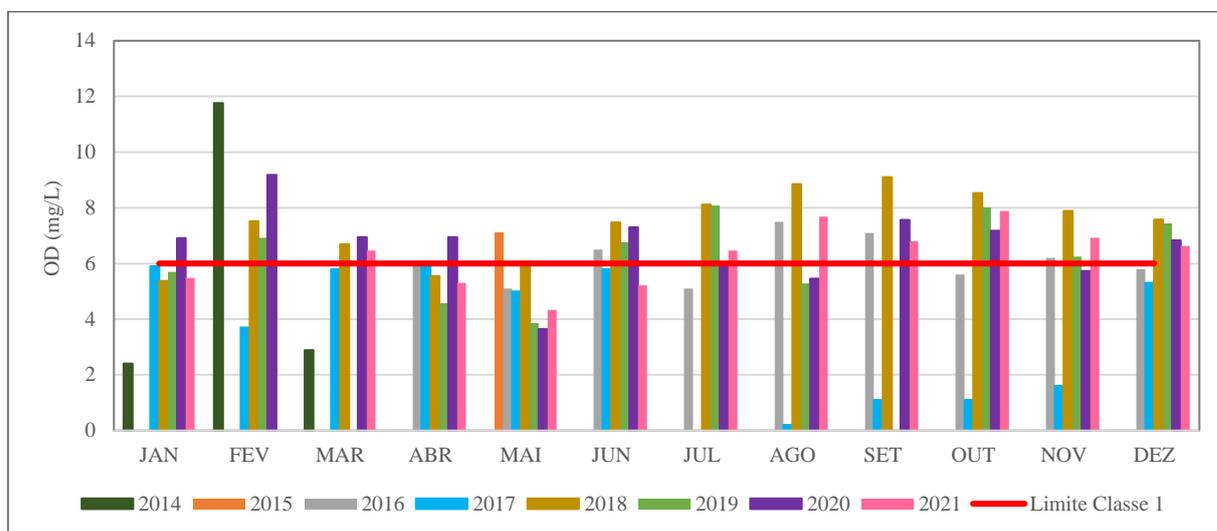
dados de monitoramento só foram coletados nos meses de janeiro, fevereiro e março; já em 2015, só foi disponibilizado para essa pesquisa a análise de OD referente ao mês de maio.

Figura 36: Monitoramento do OD no ponto de captação de água da represa de Chapéu D'Uvas
