**PROGRAMA DE PÓS-GRADUAÇÃO EM ENGENHARIA
HÍDRICA**

**Diagnóstico do Risco à Segurança Hídrica da Água Bruta da
Represa de Chapéu D'Uvas para o Abastecimento Humano de
Água da cidade de Juiz de Fora - MG**

Dissertação submetida ao Programa de Pós Graduação em Engenharia Hídrica como parte dos requisitos para obtenção do Título de **Mestre em Engenharia Hídrica**.

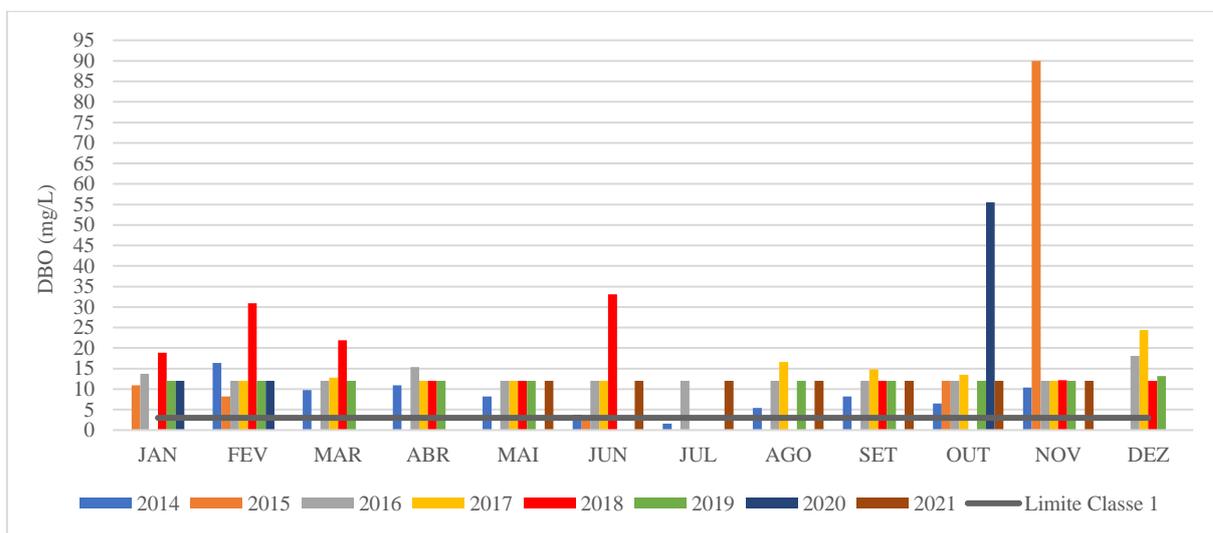
Ressalta-se que foram disponibilizados resultados de amostras de 5 meses de 2015 (janeiro, fevereiro, junho, outubro e novembro) e 3 meses de 2020 (janeiro, fevereiro e outubro). Em 2018, tiveram 3 meses sem dados de monitoramento e, em 2021, foram 5 meses. Dessa forma, a avaliação do comportamento da DBO mês a mês e por ciclo hidrológico sazonal chuvoso e seco precisa ser melhor investigada.

Figura 37: Monitoramento da DBO no ponto de captação de água da represa de Chapéu D’Uvas

A DBO indica a quantidade de OD consumido pelos microorganismos para degradar e oxidar a matéria orgânica (VON SPERLING, 2005). Esse parâmetro é um importante indicador de ETA's e ETE's sobre a quantidade matéria orgânica existente em um corpo hídrico (VON SPERLING, 2005). Segundo Oliveira (2018), as fontes naturais de DBO podem ser potencializadas por despejos de efluentes e lixiviados agrícolas, aumentando os nutrientes e a carga poluidora de rios, córregos e reservatórios.

Estes resultados corroboram com os do parâmetro OD, que indicam a dificuldade dos microorganismos de degradar a matéria orgânica pela falta de OD no período chuvoso. Os

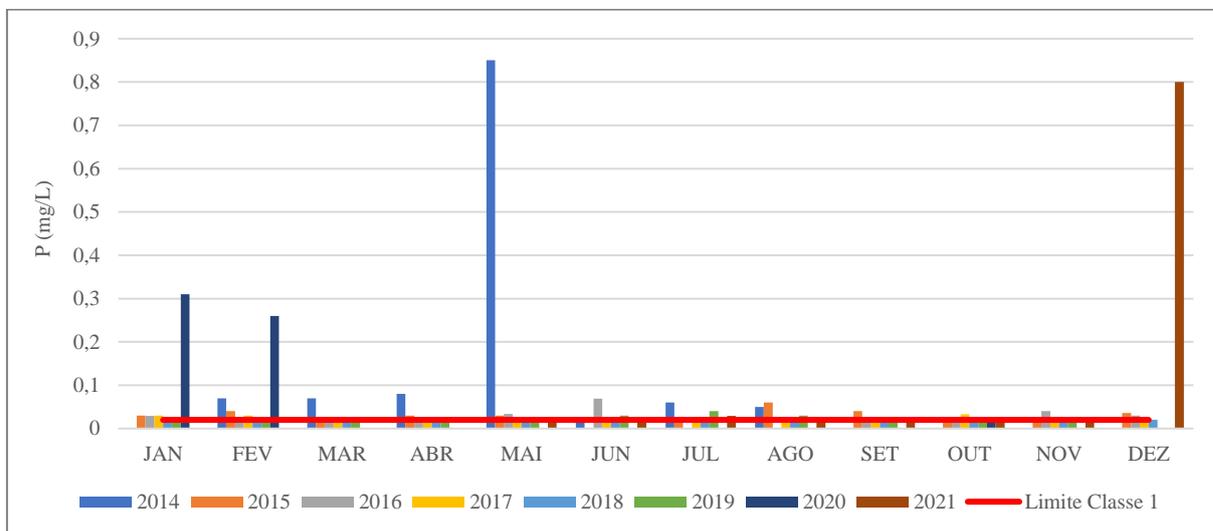
Outro aspecto levantado por Oliveira (2018), está relacionado as cianobactérias, em seu estudo identificou leituras significativas deste parâmetro nos pontos monitorados dentro do reservatório. A supressão das matas de APP's, a ocupação por loteamentos e condomínios promovem condições favoráveis a proliferação de nutrientes e o aumento das cianobactérias na represa.

Figura 38: Monitoramento do Fósforo Total no ponto de captação de água da represa de Chapéu D'Uvas

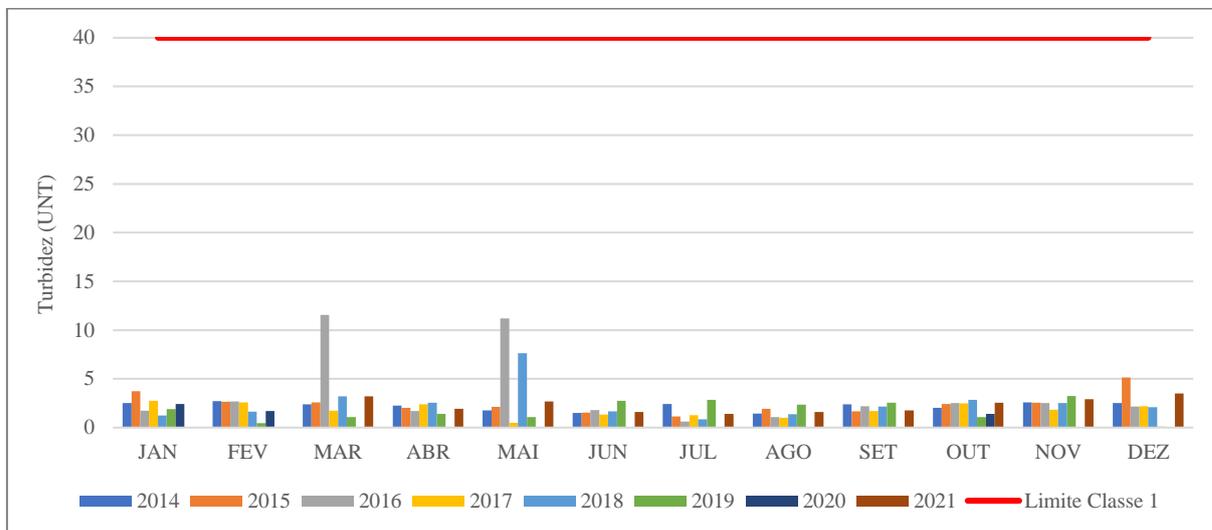
enquadramento de corpos hídricos Classe 1 em todo o período monitorado, estando, inclusive, bem abaixo dele (Figura 39).

Figura 39: Monitoramento da turbidez no ponto de captação de água da represa de Chapéu D'Uvas

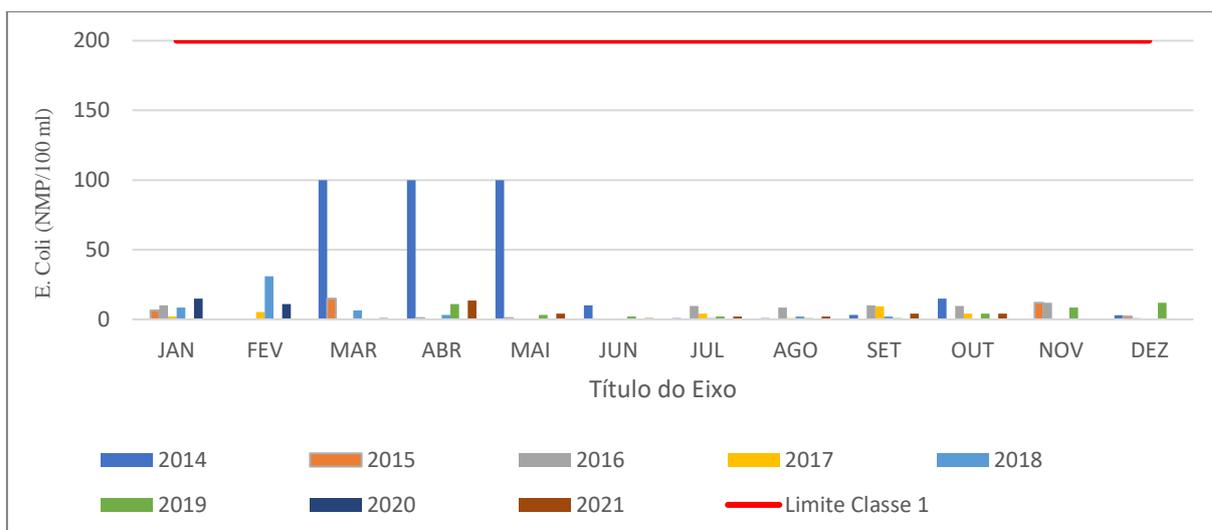
Figura 40: Monitoramento de *E. coli* no ponto de captação de água da represa de Chapéu D'Uvas

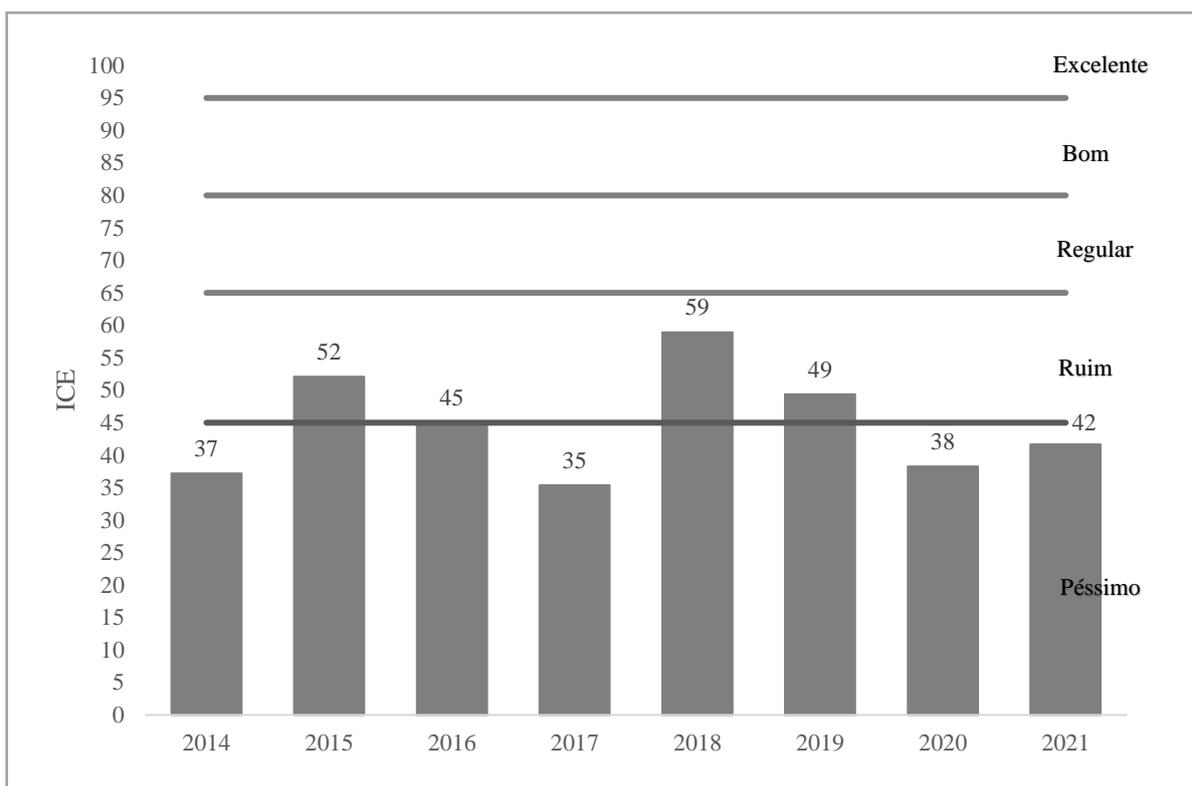
Figura 41: ICE para os dados referentes ao ponto de monitoramento de qualidade da água da represa de Chapéu D'Uvas entre os anos de 2014 e 2021

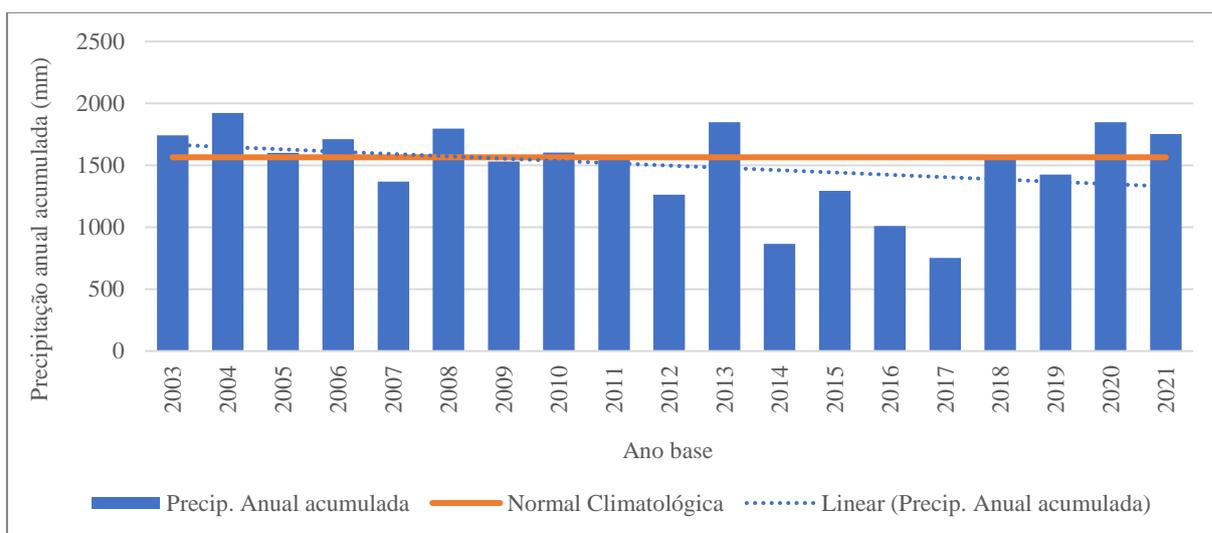
Figura 43: Precipitação anual acumulada no período de 2003 a 2021 da Estação Pluviométrica da ANA nº 2143020.

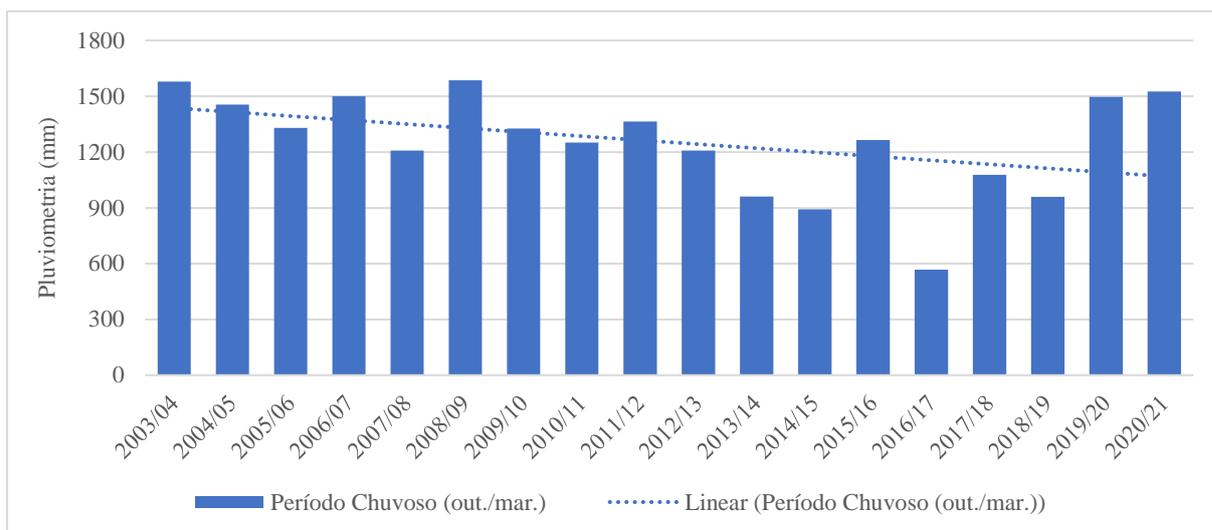
Figura 44: Precipitação acumulada no período chuvoso de outubro a março da Estação Pluviométrica da ANA nº 2143020.

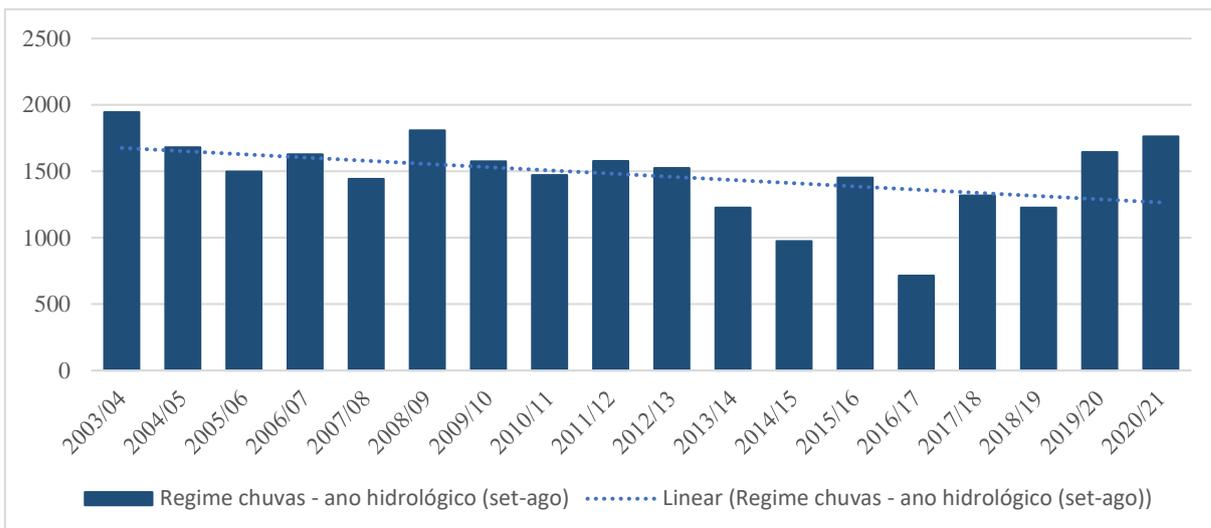
Figura 45: Regime de chuvas durante o ano hidrológico (setembro-agosto) da série histórica da Estação Pluviométrica da ANA n° 2143020.

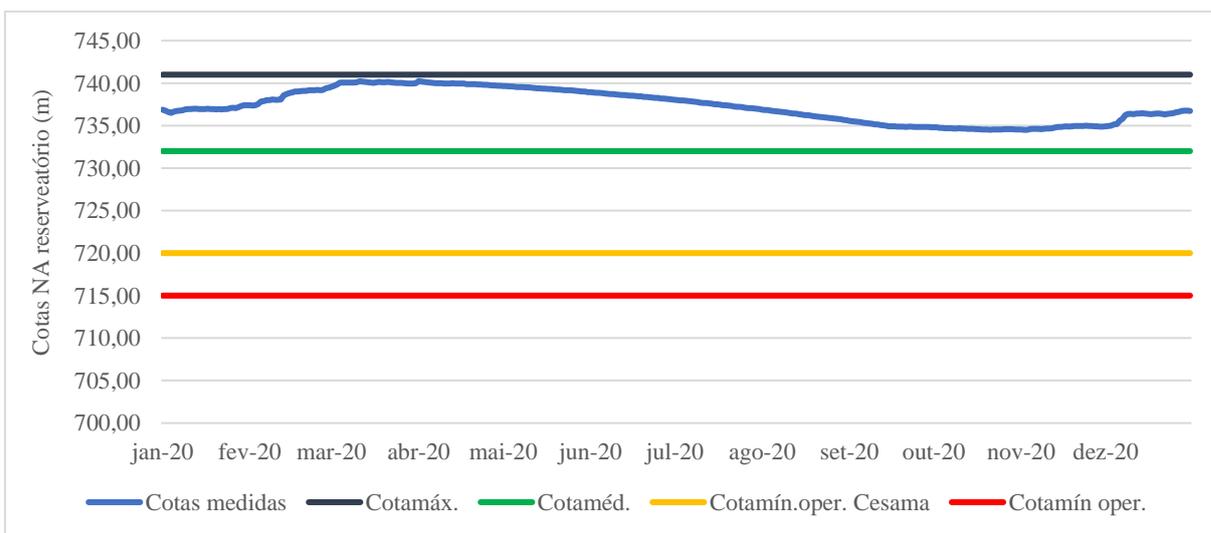
Figura 46: Cotas do NA da represa Chapéu D'Uvas em 2020.
