**A influência da Ferrobactéria e Bactéria Redutora
de Sulfato na corrosão de equipamentos de centrais
Hidrelétricas – da teoria ao campo.**

**Dissertação submetida ao Programa de Pós
Graduação em Engenharia Hídrica como parte dos
requisitos para obtenção do título de Mestre em
Engenharia Hídrica.**

Área de concentração: Geração Hidrelétrica

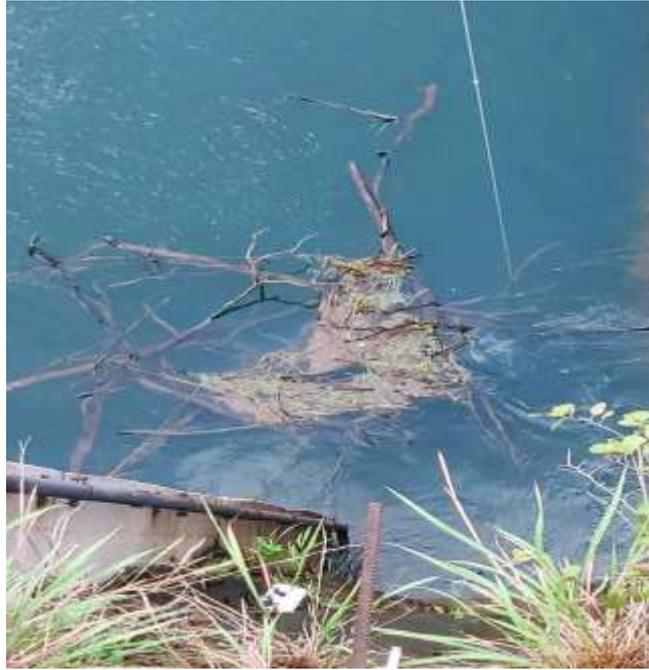
Infelizmente todas as amostras de Serra da Mesa foram perdidas por motivos diversos: intervenção humana indevida, de quebra do fio de sustentação e de enroscos com galhada submersa arrastada pela correnteza local, foto 39. Na foto 40 o suporte de suspensão do dispositivo para imersão no paramento de montante da tomada d'água.

Figura 39: última amostragem de Serra da Mesa perdida por enrosco em detritos
Fonte: acervo do autor (2019)

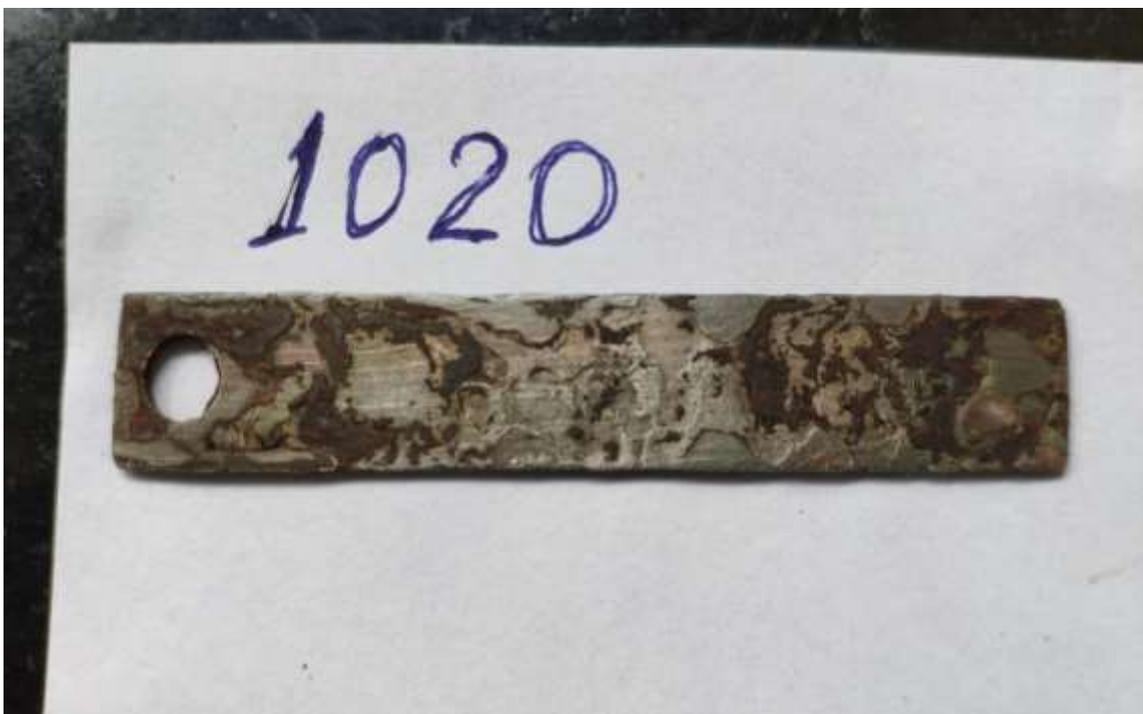
As fotos das figuras 44 e 45 apresentam a variação visual do acabamento da superfície de cupom de *SAE 1020* após ataque corrosivo da ferrobactéria antes e após limpeza química.

Figura 45: Visual após limpeza química
Fonte: acervo do autor (2020)

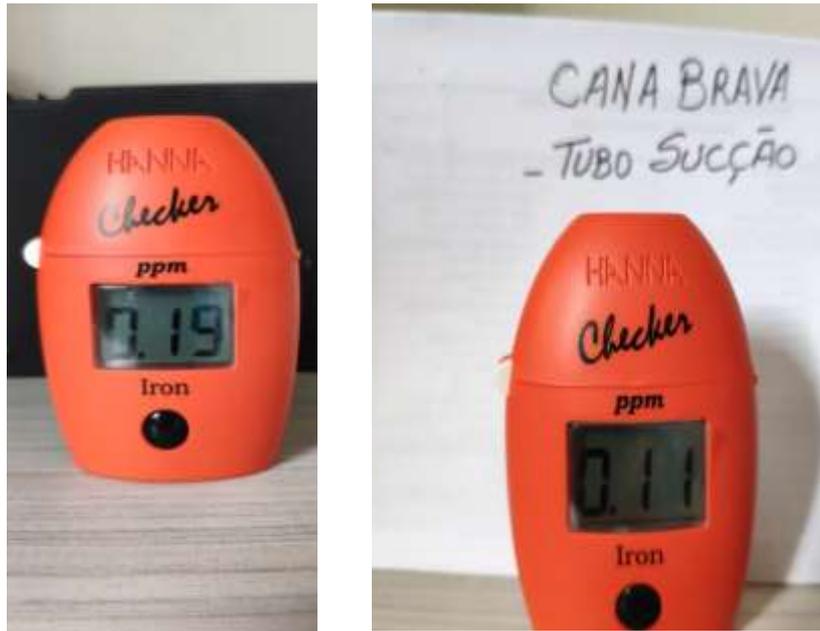
A última campanha D foi dedicada para medição de ferro Fe^{2+} em águas subsuperficiais e na passagem pelo tubo de sucção. E como esperado pelos conceitos teóricos de influência de ultravioleta e nível de OD, não foi registrado presença de Fe^{2+} em profundidade abaixo de 3 m da superfície dos reservatórios das duas usinas. Já nas amostras coletadas no tubo de sucção, apresentou índices nos dois empreendimentos e, com 70% a mais de concentração em Serra da Mesa. A figura 46 é o registro das leituras do espectrofotômetro estão listadas na tabela 4.8.

Local	Serra da Mesa	Cana Brava
Subsuperficial – 3m	0	0
Tubo de sucção	0,19	0,11

Figura 46: Medições de ferro dissolvido em água profunda
 Fonte: acervo do autor (2020)

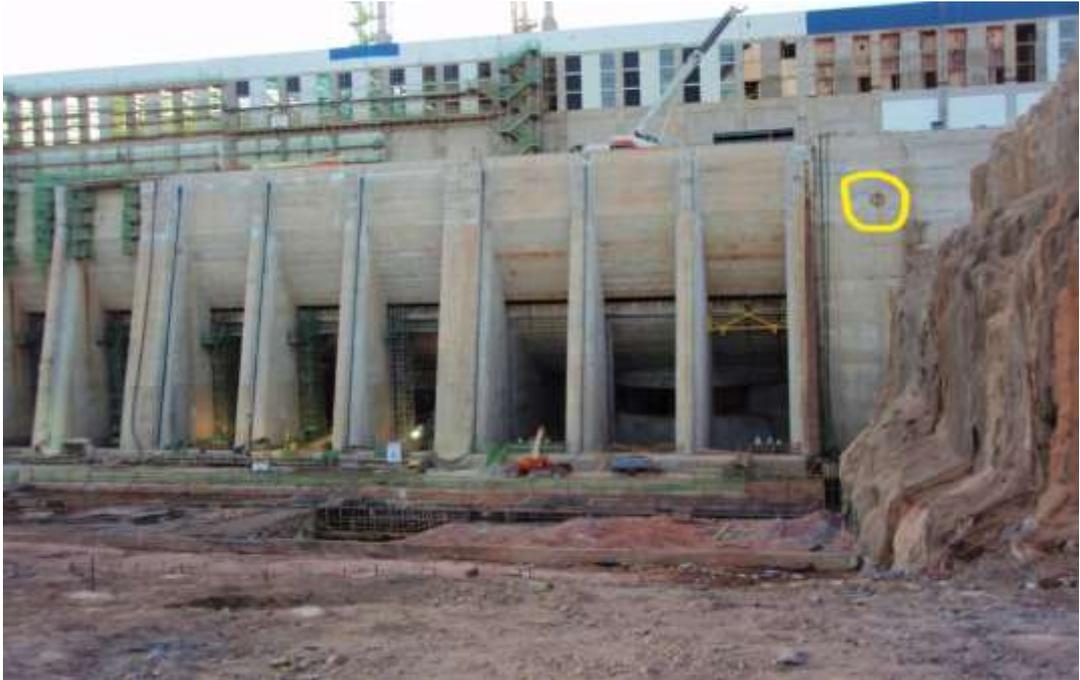
Figura 48: localização da entrada da captação alternativa na hidrelétrica Estreito.
Fonte: acervo do autor (2010)

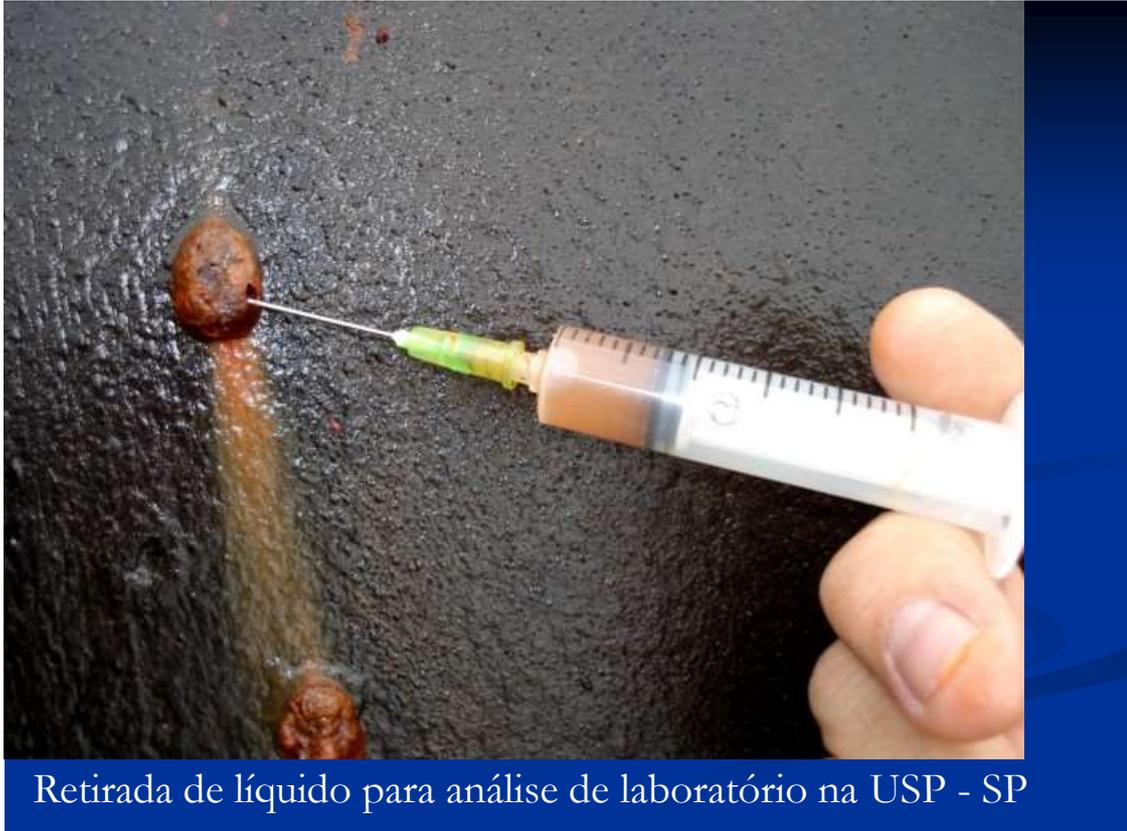
Figura 51: mostra de substrato de tubérculo.

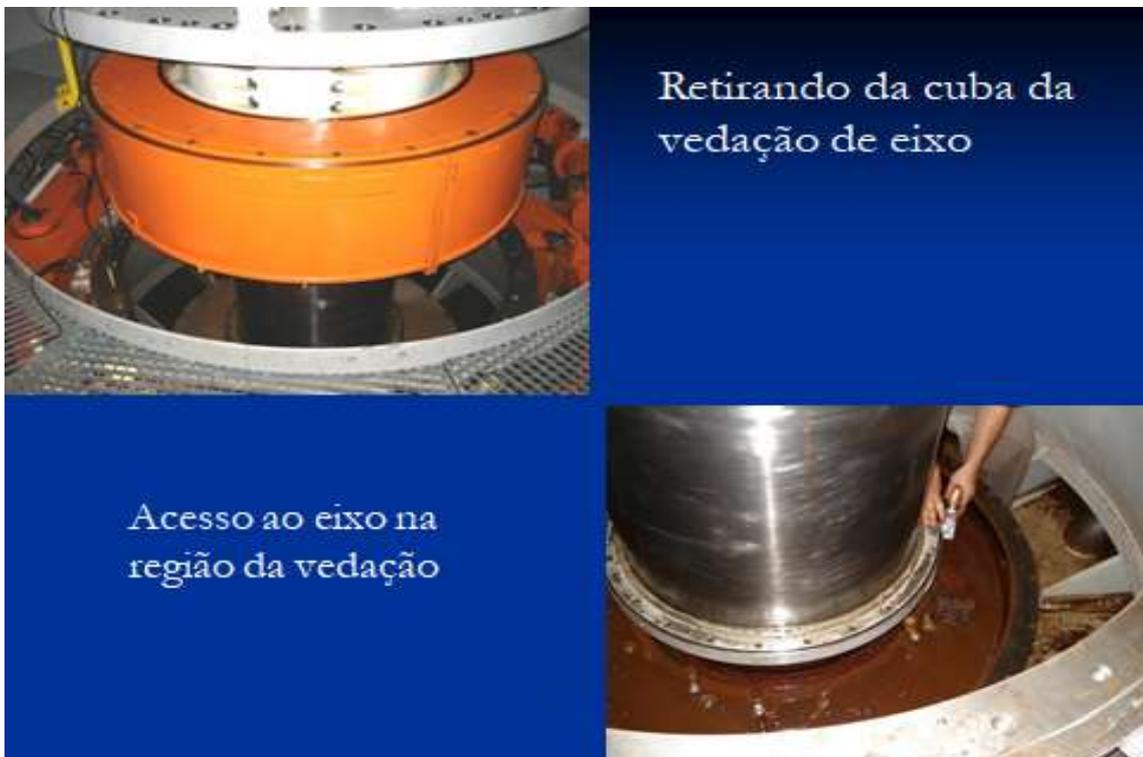
Figura 52: Desmontagem para inspeção da cuba de alojamento da vedação de eixo de turbina

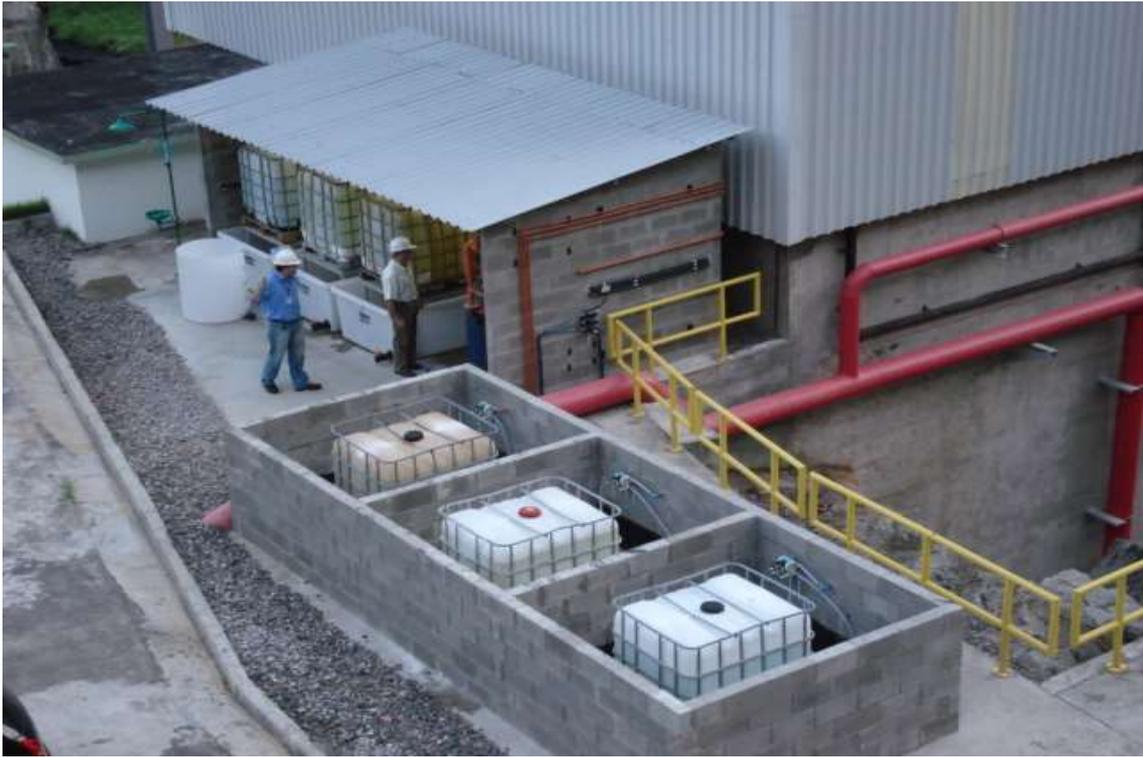
Outro sistema instalado foi de injeção de produtos químicos biocidas, mas estes não tiveram sucesso efetivo dado ao regime intermitente de operação da usina. Como o abastecimento de água era prioridade, no período de seca a usina permanecia inoperante por meses, porém em estado de prontidão os condutos forçados e tubulações permaneciam cheios de água estagnada. Esta condição atípica de operação de usina potencializou a corrosão generalizada dos equipamentos.

Figura 76: Edícula e baias de tanques de produtos químicos biocidas.

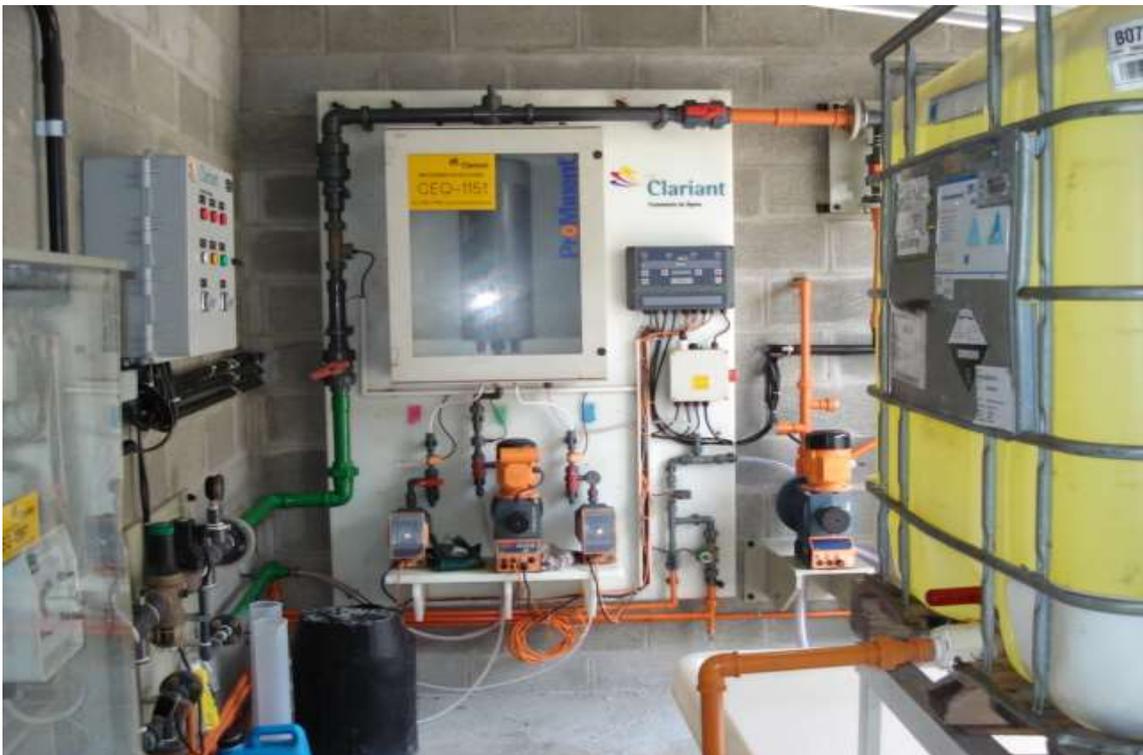
Figura 77: Sala de painel e bombas dosadoras para injeção de inibidores químicos.

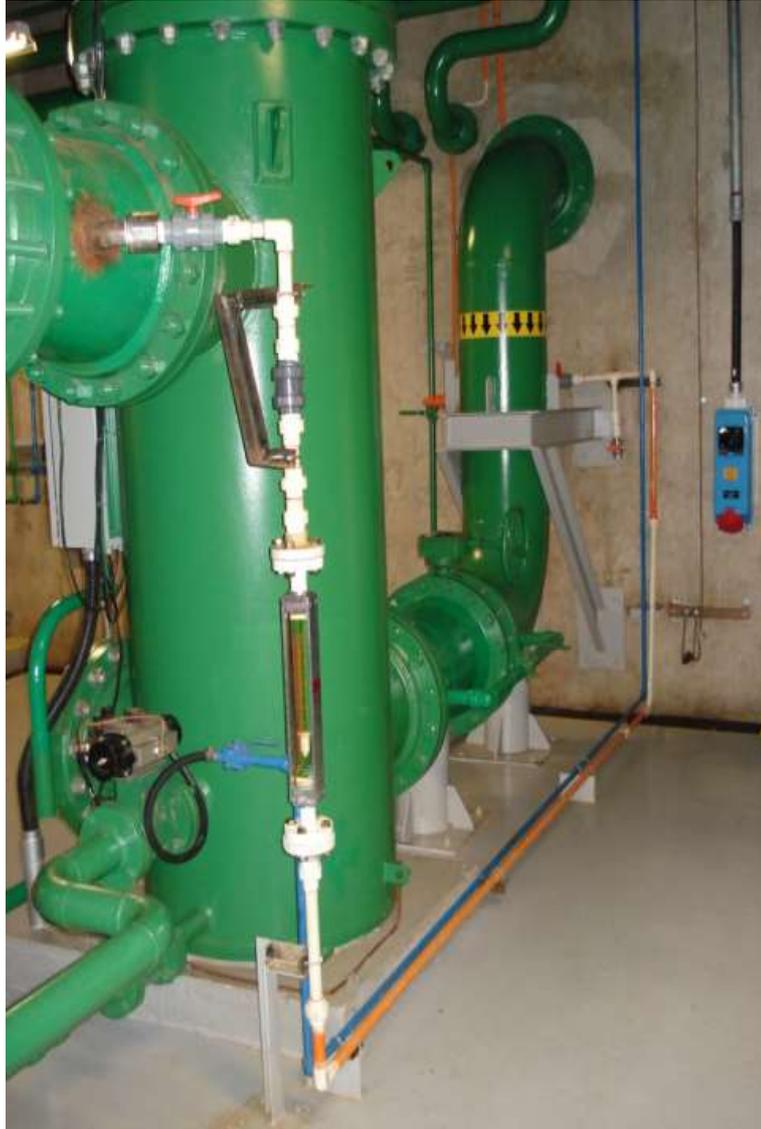
Figura 78: Ponto de injeção após filtro autolimpante do sistema de água de resfriamento.
