**UNIVERSIDADE FEDERAL DE ITAJUBÁ**

**Metodologia de Baixo Custo para a Avaliação do Comportamento de  
Envelhecimento de Isoladores Poliméricos**

**Tese submetida ao Programa de Pós-  
Graduação em Engenharia Elétrica como  
parte dos requisitos para obtenção do Título  
de Doutorado em Ciências em Engenharia  
de Elétrica.**

**Área de Concentração: Sistemas Elétricos  
de Potência**

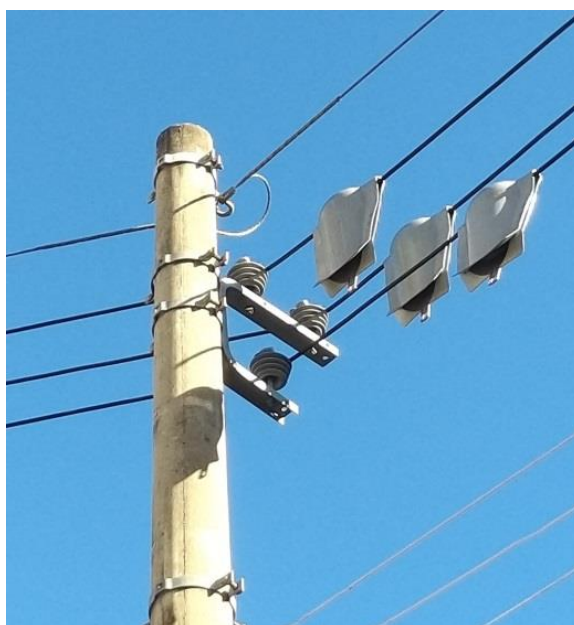
Figura 1 – Rede compacta com isoladores poliméricos.

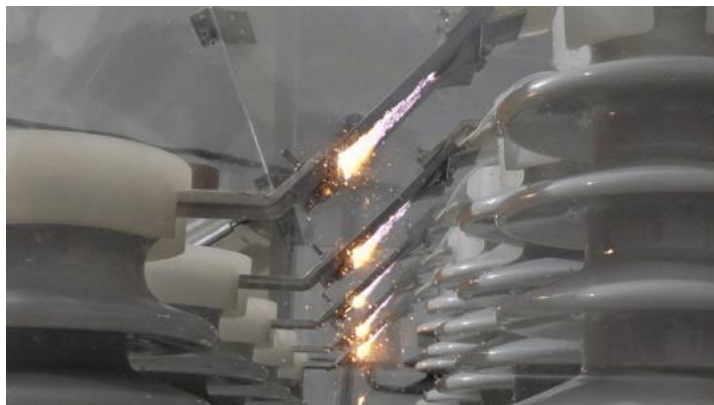
Figura 24 – Exemplo de amostras sendo ensaiadas

Durante o ensaio de trilhamento os corpos de prova, devido à presença de um fluxo contínuo da solução contaminante na presença de tensão, desenvolve certa corrente de fuga que ocasiona descargas superficiais devido à formação de bandas secas, Figura 24.

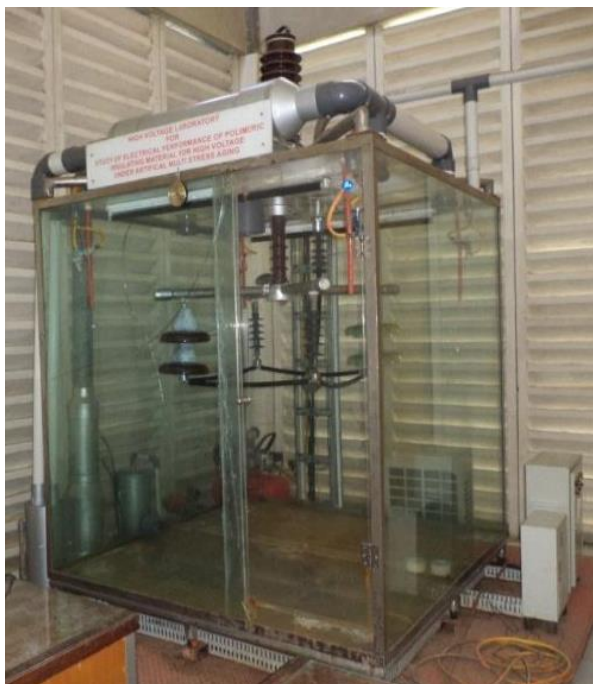
Figura 25 – Exemplo de câmara para ensaio com solicitações múltiplas de 5000 horas [165].

Além da câmara de envelhecimento é necessário possuir todo um aparato que fica ao seu redor como tanques de água salgada e água deionizada, compressores de ar-comprimido, sistemas de bombeamento de água salgada e água deionizada, aquecedores para a câmara, exaustores, juntamente com dutos de ar, canalização para água, fonte de tensão, dispositivos para controle, proteção e medição. Um exemplo de câmara para envelhecimento de isoladores para 5000 horas pode ser visto na Figura 25.

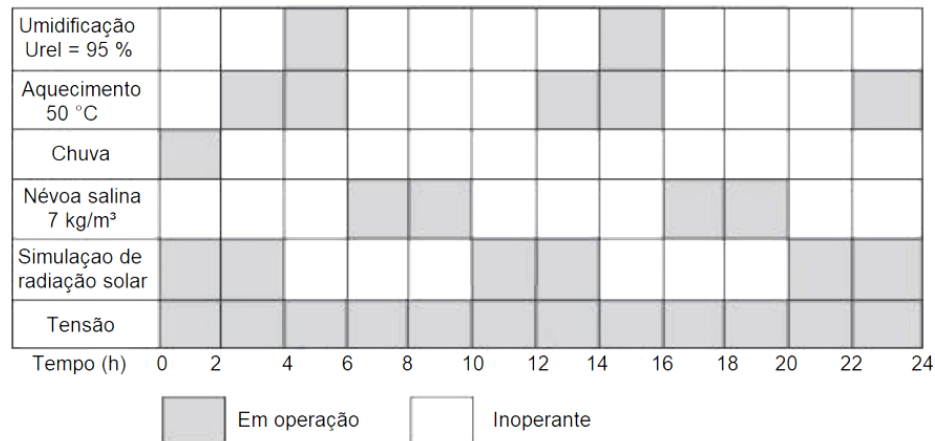
Figura 26 – Ciclo de 24 horas com duração das solicitações às quais as amostras são submetidas.

Por fim, a tensão de ensaio deverá ser suficiente para que se tenha uma distância de escoamento específica de 20 mm/kV. O ensaio de envelhecimento é realizado em ciclos de 24 horas que são repetidos até completarem 5000 horas de envelhecimento acelerado. O ciclo utilizado pela ABNT NBR 16326:2014 é apresentado na Figura 26.

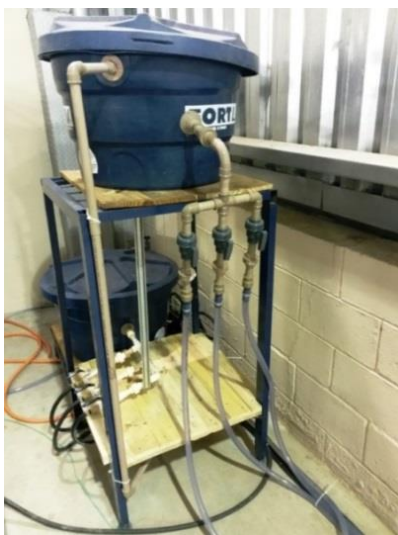
Figura 28 – Ligações para controle do abastecimento de água para as bombas do sistema de chuva

O sistema de chuva é composto por dois reservatórios de água, bomba e bico aspersor. Também há um sistema de válvulas para alimentação do sistema de chuva e da “caldeira” responsável pelo calor e umidade da câmara. A alimentação deste reservatório é feita após filtragem para evitar que impurezas de água possam afetar o ensaio, Figura 28.

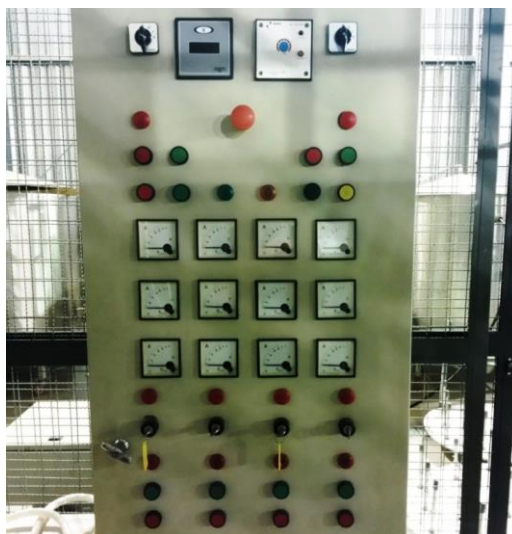
Figura 29 – Painel do sistema de controle

O sistema, Figura 29, também possui controle automático de temperatura, controle de tempo de acionamento das bombas para o sistema de chuva e controle do tempo de ensaio que informa desligamentos imprevistos, como por exemplo, falta de energia. Para o controle do tempo do ensaio foi desenvolvido em plataforma do processador Arduino um controlador capaz de armazenar o tempo de ensaio registrando os momentos em que o ensaio é interrompido por algum motivo qualquer.

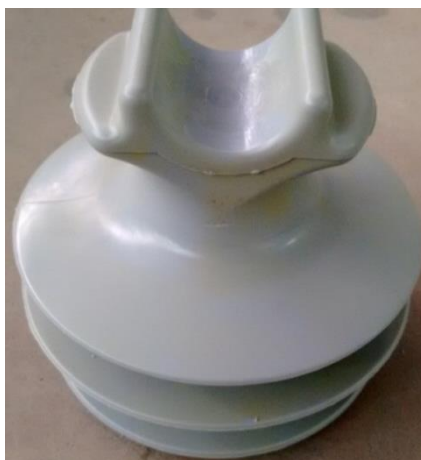
Foi retirada a amostra referente à conclusão do primeiro ciclo de 500 horas de ensaio de envelhecimento acelerado. A amostra do fabricante Y, Figura 36, apresentou uma séria mudança de coloração. A superfície da amostra assumiu um tom amarelado devendo ser proveniente da degradação da superfície do polietileno de alta densidade com poucas horas de ensaio de envelhecimento acelerado.

Figura 36 – Amostra do fabricante Y após 500 horas de ensaio

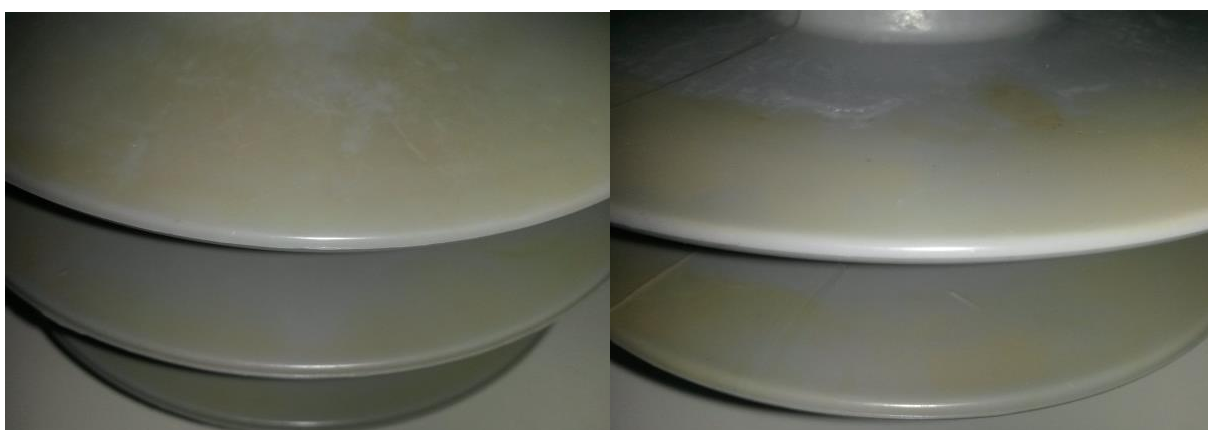
A amostra com ciclo de envelhecimento de 7500 horas apresentou uma intensificação no amarelecimento de toda a superfície como pode ser visualizado na Figura 39. Este amarelecimento na região das saias se intensificou próximo à extremidade das saias e menos próximo ao corpo do isolador isto devido à maior incidência e acúmulo de água nesta região o que propicia uma maior oxidação da superfície do isolador nesta região.

Figura 39 – Amarelecimento da superfície da amostra do fabricante Y com 7500 horas

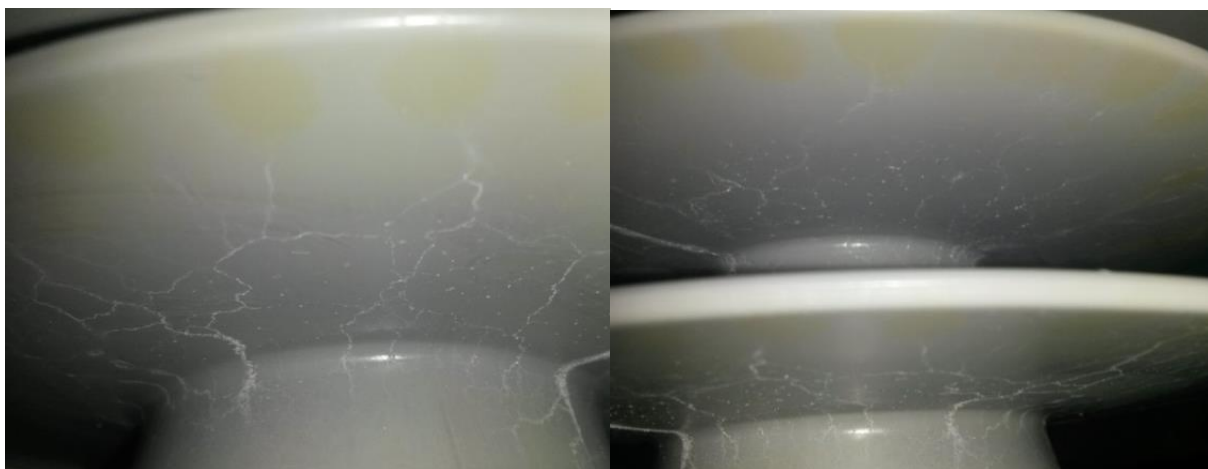
A Figura 40 apresenta detalhes de acúmulo de água na região inferior das saias no formato de gotas espaçadas. Porém, o efeito principal que pode ser constatado é a erosão

generalizada por toda superfície da amostra do fabricante Y com 7500 horas de envelhecimento como mostra a Figura 40.

Figura 40 – Detalhes do acúmulo de água e erosões na amostra do fabricante Y com 7500 horas de envelhecimento

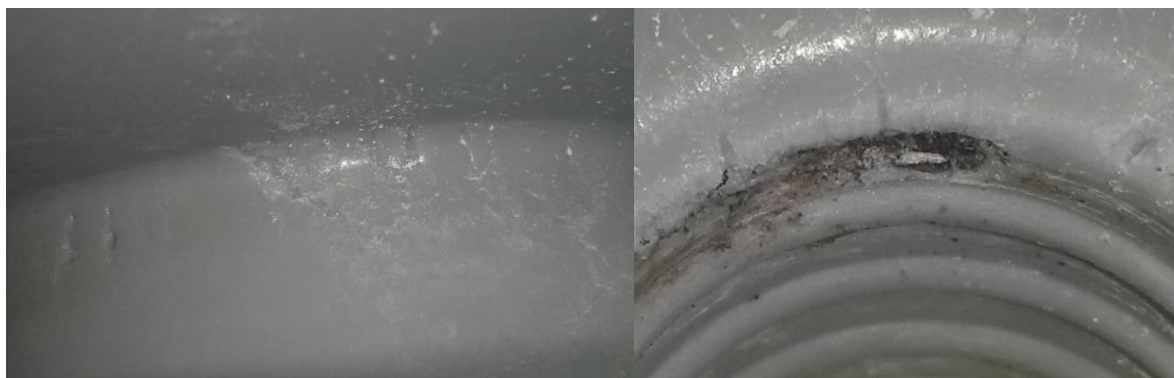
Por fim, o detalhe que mais chama a atenção na amostra do fabricante Y com 7500 horas de envelhecimento acelerado é apresentado na Figura 41. A Figura 41 (a) apresenta detalhes de uma erosão pronunciada em um ponto fixo logo abaixo da primeira saia da amostra com 7500 horas, esta erosão se difere das erosões apresentadas na Figura 40 que são provenientes do centelhamento na superfície causada por umidade, bandas secas, sendo parte do processo de trilhamento elétrico que até o momento não apresentou carbonização da superfície formando de fato as trilhas. Esta erosão na superfície se encontra localizada no mesmo ponto que a erosão com carbonização na região interna junto ao pino aterrado que é apresentada na Figura 41 (b). Este fato indica que esta amostra iniciou um processo de perfuração de seu corpo que levará a uma falha desta amostra, porém a amostra do fabricante Y suportou 7500 horas de envelhecimento acelerado.

Figura 41 – Detalhes do processo de erosão na amostra de 7500 horas (a) externa, (b) interna.

Internamente a amostra do fabricante X apresentou erosões significativas e similares ao fabricante Y na base da saia na região que fica mais próxima à parte interna onde o pino aterrado fica localizado. A Figura 47 (b), por exemplo, mostra uma fissura no início da rosca onde o pino é fixado. Porém, a erosão não é tão pronunciada como a apresentada pelo fabricante Y na Figura 41 (b).

As erosões também estão presentes por toda a superfície do isolador do fabricante Z após 7500 horas de envelhecimento. As erosões estão por todas as saias, corpo central e interior como mostrado na Figura 55. Neste momento a amostra do fabricante Z aparenta uma degradação superior à degradação apresentada pelo fabricante W. Apesar das erosões, esta amostra não apresenta nenhum sinal de erosão que possa ser profunda ou próximo ao pino na direção do lado externo como apresentado pelos fabricantes Y e X na Figura 41 e Figura 47, respectivamente.

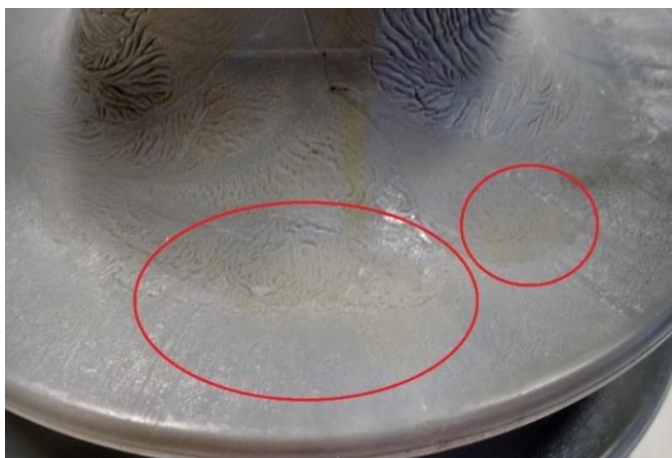
Já a amostra de 1500 horas começou a apresentar sinais de perda de hidrofobicidade, com marcas que sugerem um acúmulo de água em sua superfície, como mostra a Figura 42 a seguir.

Figura 42 – Amostra de 1500 horas com marcas de acúmulo de água com amarelecimento

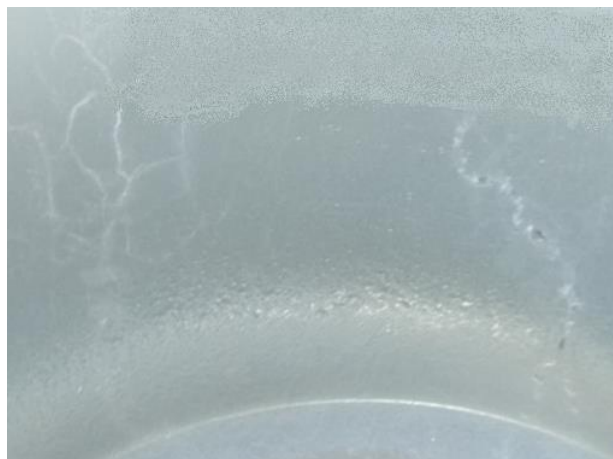
3000 horas a amostra retirada da câmara também manteve a mudança de coloração observada nos ciclos anteriores e começou a apresentar erosões na sua saia inferior, como mostra a Figura 44.

Figura 44 – Erosão na amostra do fabricante X retirada após o ciclo de 3000 horas.

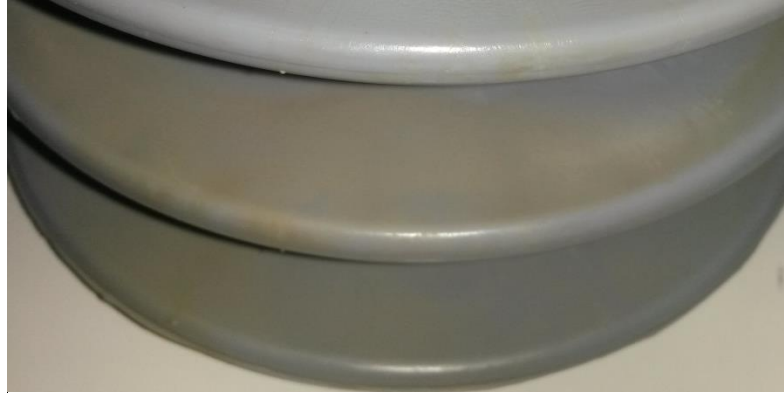
A amostra com 4500 horas manteve seu padrão de envelhecimento com a formação de marcas em pontos de acúmulo de gotas, enquanto em outros pontos ocorre a união destas gotas, e formação de grandes erosões por praticamente toda a superfície inferior da amostra. A amostra com ciclo de envelhecimento de 7500 horas do fabricante X apresentou um envelhecimento significativamente superior às amostras dos ciclos anteriores, porém não apresentou falha crítica. Como pode ser visto na Figura 45, a superfície da amostra apresenta significativa mudança de coloração o que indica oxidação da superfície do polímero com migração de antioxidante do interior do isolador para sua superfície.

Figura 45 – Amarelecimento da amostra do fabricante X com 7500 horas de envelhecimento

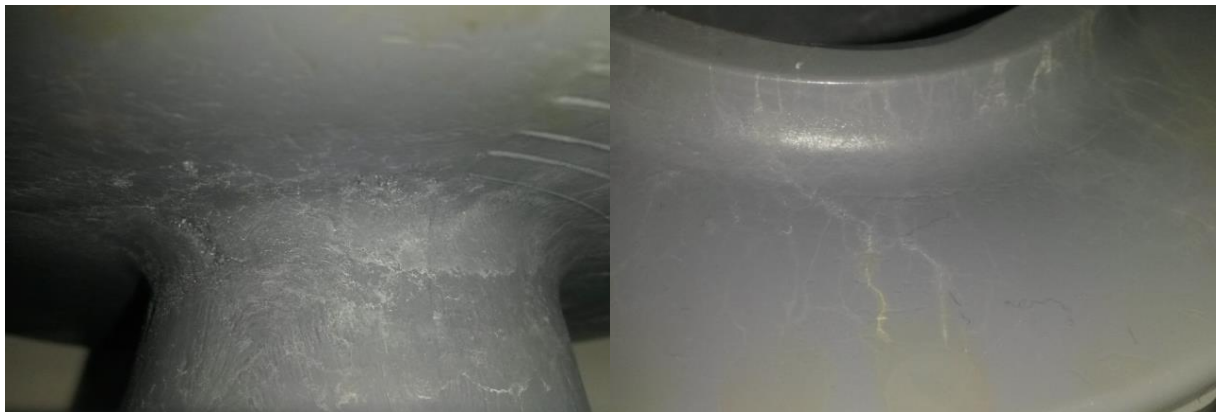
A amostra de 7500 horas teve um acréscimo no tamanho e número de erosões em sua superfície, da mesma forma que o fabricante Y. A Figura 46 (b) apresenta um exemplo de erosão ocorrido, sendo possível afirmar que foi gerada por um processo de banda seca pelo fato da erosão se iniciar em um ponto no qual há uma marca de acúmulo de água próximo à borda da saia da amostra.

Figura 46 – Erosões na superfície da amostra do fabricante X após 7500 horas.

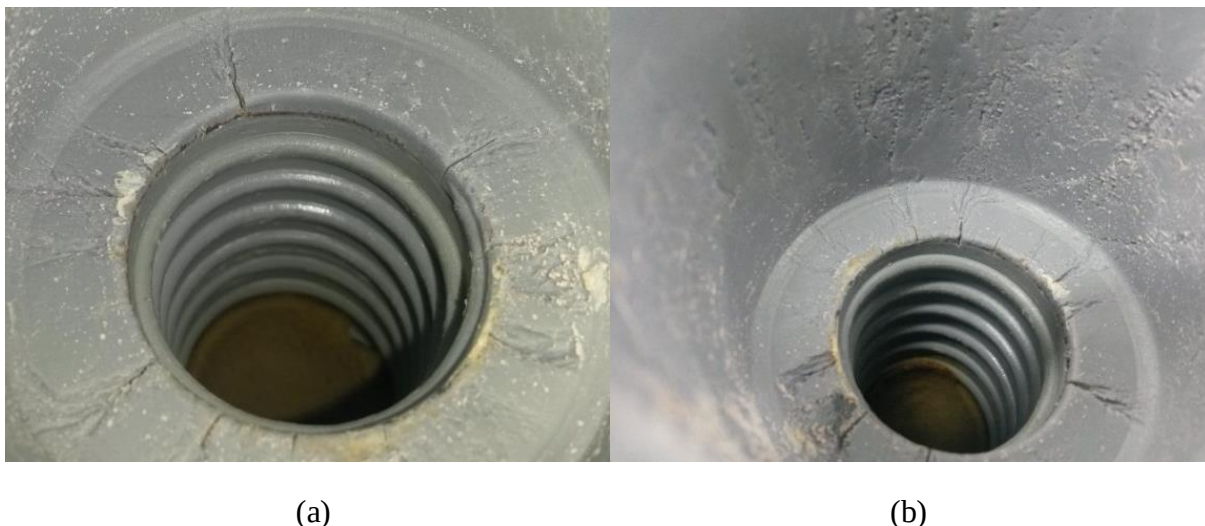
Figura 47 – Erosões internas próximas ao pino de sustentação do isolador.

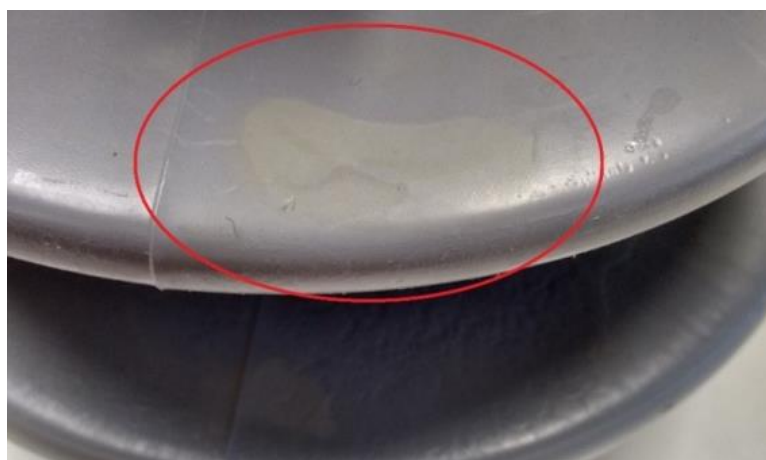
Ao realizar uma inspeção visual, depois de completadas 1500 horas, foi notado que algumas amostras do fabricante W começaram a apresentar sinais de perda de hidrofobicidade, com marcas que sugerem um acúmulo de água em sua superfície, como mostra a Figura 48 abaixo. Este efeito também foi detectado nas amostras de 2000 e 2500 horas.

Figura 48 – Marca sugestiva de acúmulo de água na amostra de 1500 horas do fabricante W

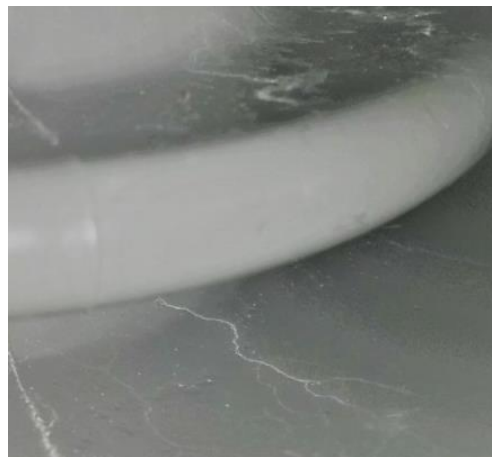
As erosões continuam presentes, Figura 51, porém ainda não se espalharam pela superfície do isolador como ocorrido com fabricante X e Y.

Figura 51 – Erosões na amostra de 7500 horas de envelhecimento do fabricante W

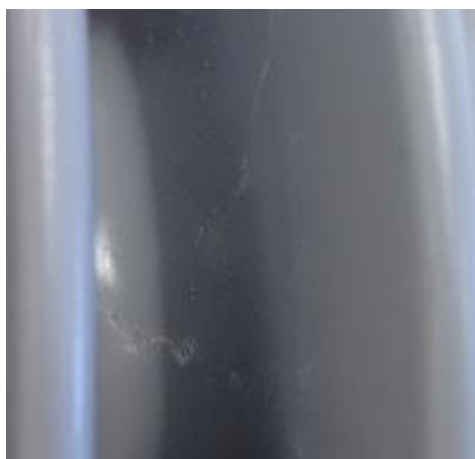
Após 2500 horas algumas surgiram pequenas marcas na superfície, mas ainda não sofreu variação notável em sua coloração. Ao chegar em 3000 horas, a amostra do fabricante Z aparentou ser a menos degradada pelo ensaio, sem apresentar mudança de cor ou presença de marcas significativas. Porém, assim como todas as outras amostras, a amostra do fabricante Z também passou a apresentar no ciclo de 3500 horas alguns sinais de erosão, conforme mostra a Figura 53.

Figura 53 – Amostra do fabricante Z após o ciclo de 3500 horas com sinais de erosão

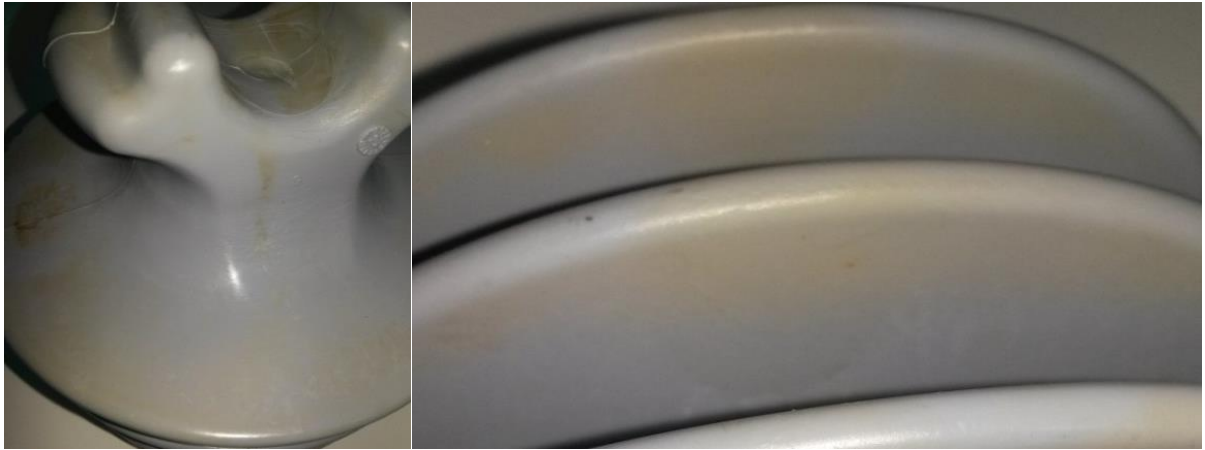
Com 4000 e 4500 horas a amostra do fabricante Z foi novamente a que apresentou a formação de um menor número de erosões e de marcas de acúmulo de água. Por fim, como os demais fabricantes a amostra com ciclo de envelhecimento de 7500 horas do fabricante Z também apresentou oxidação superficial manifestada na forma de amarelecimento da superfície do polietileno de alta densidade como apresentado na Figura 54.

Figura 54 – Amarelecimento da superfície da amostra do fabricante Z com 7500 horas

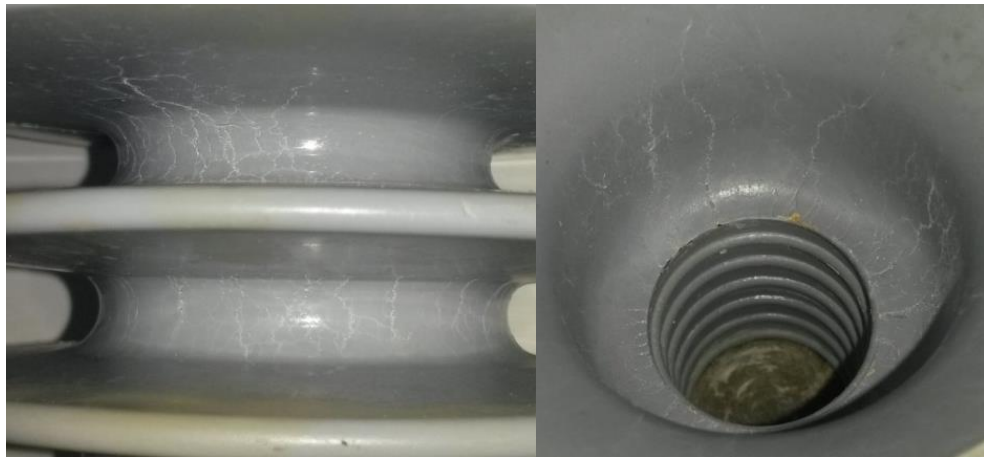
Figura 55 – Detalhes das erosões na amostra do fabricante Z com 7500 horas de envelhecimento

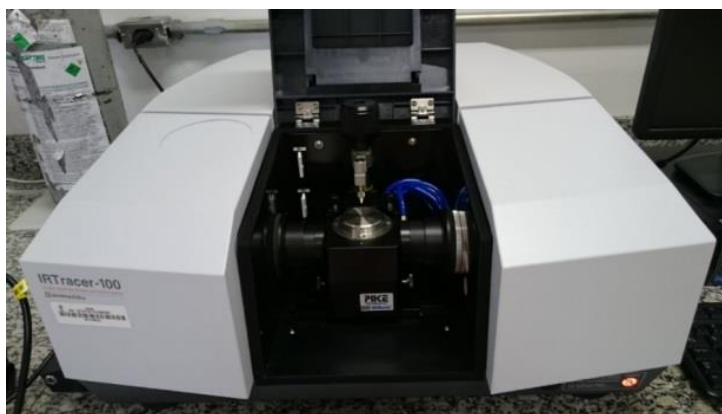
A Figura 61 ilustra o espectrômetro FTIR utilizado no acompanhamento do envelhecimento acelerado dos isoladores estudados nesse projeto de pesquisa. As medidas foram efetuadas utilizando um equipamento Shimadzu, modelo IR100 no modo de reflexão total atenuada (ATR) PIKE MIRacle ATR com medição através da pressão da ponta de prova sobre a superfície da cobertura polimérica sob um cristal de diamante.

Figura 61 – Espectrômetro FTIR com acessório de refletância total atenuada-ATR.

Neste trabalho, todos os espectros foram obtidos na região de números de onda na faixa de 600 a 4000  $\text{cm}^{-1}$ , com resolução de 4  $\text{cm}^{-1}$  e 32 varreduras utilizando acessório ATR. Antes das medidas das amostras foi medido o espectro de infravermelho chamado "branco" empregando o cristal de diamante sem amostra.

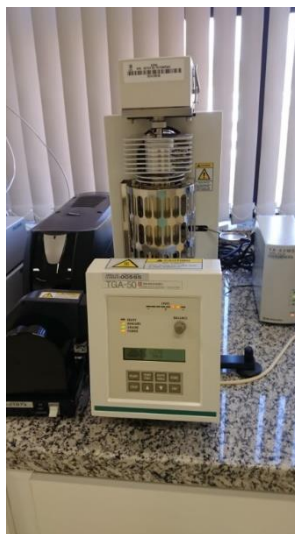
Neste trabalho utilizou-se uma termobalança TGA-50 da Shimadzu. Foram utilizados cadinhos de platina com massa de amostra de aproximadamente 5 mg sob atmosfera dinâmica de  $N_2$  ( $25 \text{ mL} \cdot \text{min}^{-1}$ ). Antes dos ensaios verificou-se a calibração do instrumento empregando-se uma amostra de oxalato de cálcio monohidratado com perdas de massa definidas. Para cada amostra foram feitos experimentos utilizando velocidades de aquecimento de  $10 \text{ }^\circ\text{C}/\text{min}$ ,  $20 \text{ }^\circ\text{C}/\text{min}$  e  $30 \text{ }^\circ\text{C}/\text{min}$ , da temperatura ambiente ( $25 \text{ }^\circ\text{C}$ ) até  $1000 \text{ }^\circ\text{C}$ . A Figura 72 ilustra a termobalança TGA 50 utilizado na análise térmica dos isoladores.

Figura 72 – Termobalança Shimadzu modelo TGA50 do Laboratório de Alta-Tensão Prof. Manuel Luiz Barreira Martinez (LAT-EFEL).

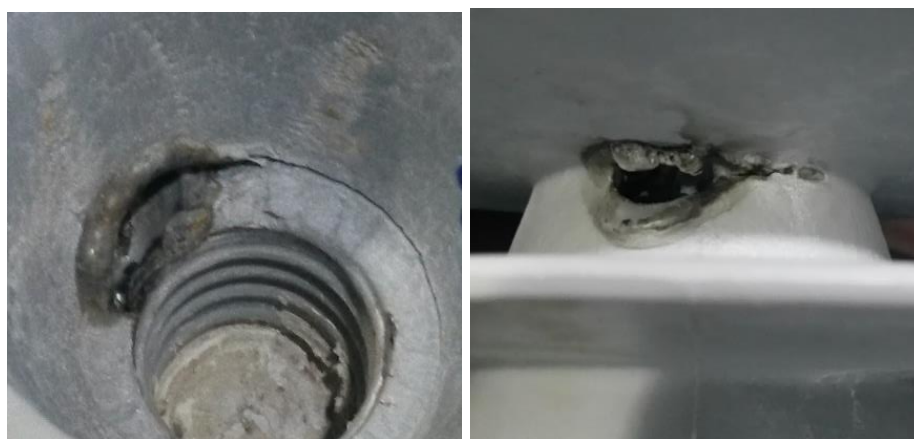
Figura 126 – Perfuração ocorrida no corpo do isolador do fabricante Y após 4000 horas.

Novamente a amostra do fabricante Y sofreu uma falha catastrófica impedindo sua utilização no ensaio de corrente de fuga. Na Figura 126 é possível visualizar o estado da amostra.

A amostra do fabricante Y como pode ser visto na Figura 132. Assim como na Figura 126 é possível notar que a falha está ligada diretamente com a erosão interna sendo que a sua evolução se dá na direção da erosão interna.
