Programa de Pós-Graduação em Gestão e Regulação de Recursos Hídricos PROFÁGUA

"DESLIZAMENTOS E LIMIARES DE PLUVIOSIDADE: ESTUDO DE CASO RIBEIRÃO DO PEIXE, ITABIRA-MG "

Dissertação apresentada, como requisito para obtenção do título de Mestre, ao Programa de Pós-Graduação em Gestão e Regulação de Recursos Hídricos, Curso de Mestrado Profissional em Rede Nacional em Gestão e Regulação de Recursos Hídricos (PROFÁGUA), na Universidade Federal de Itajubá, campus de Itabira. Área de concentração: "Regulação e Governança de Recursos Hídricos"

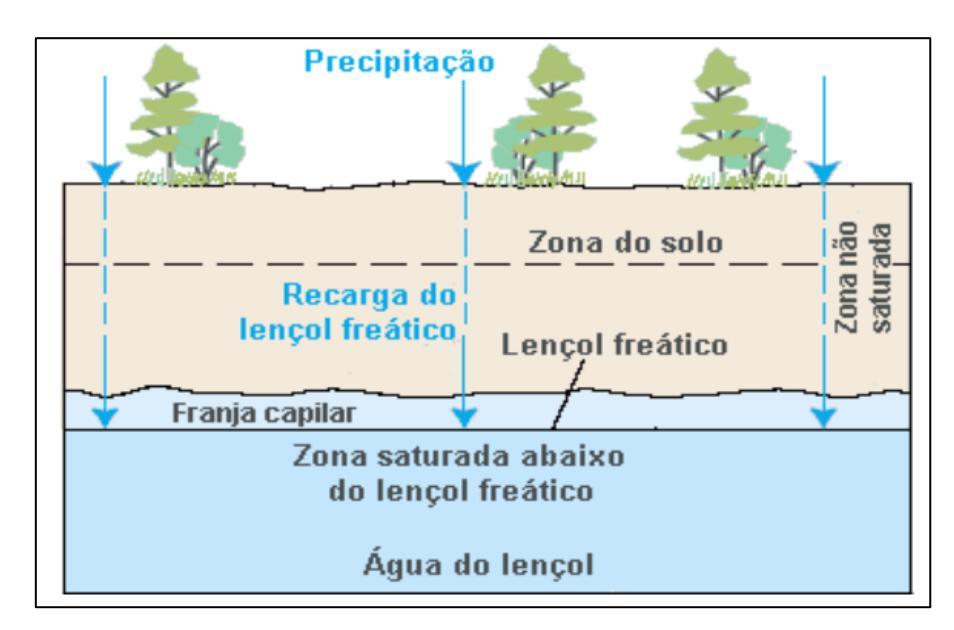
A infiltração pode ser caracterizada como a entrada de água no solo através de sua superfície. Ela pode definir quanto a água de uma chuva flui sobre o solo e quanto vai para baixo do solo, seja vertical ou horizontalmente de acordo com o solo (Libardi, 2012). Desse modo, quando a precipitação que chega na superfície da terra, vinda da atmosfera, passa a ser infiltrada e se estabelece no meio poroso e demais espaços vazios dos materiais de superfície constitui-se a chamada zona saturada ou lençol de água (Coelho, 1994), como evidenciado na **Figura 1**.

Figura 1: Esquema evidenciando a precipitação e as zonas saturadas e não saturadas do solo.

Uma vez infiltradas, as águas começam a percolar pela zona vadosa ou de aeração, podendo atingir a zona de saturação. A percolação de água nestas zonas representa o fluxo saturado e o fluxo não saturado, respectivamente. As taxas de infiltração e de percolação pelos horizontes superficiais do perfil do solo dependem das condições de fluxo. O fluxo por sua vez é dependente das propriedades do meio, favorecendo ou dificultando sua passagem (Benson, *et* al., 1994).

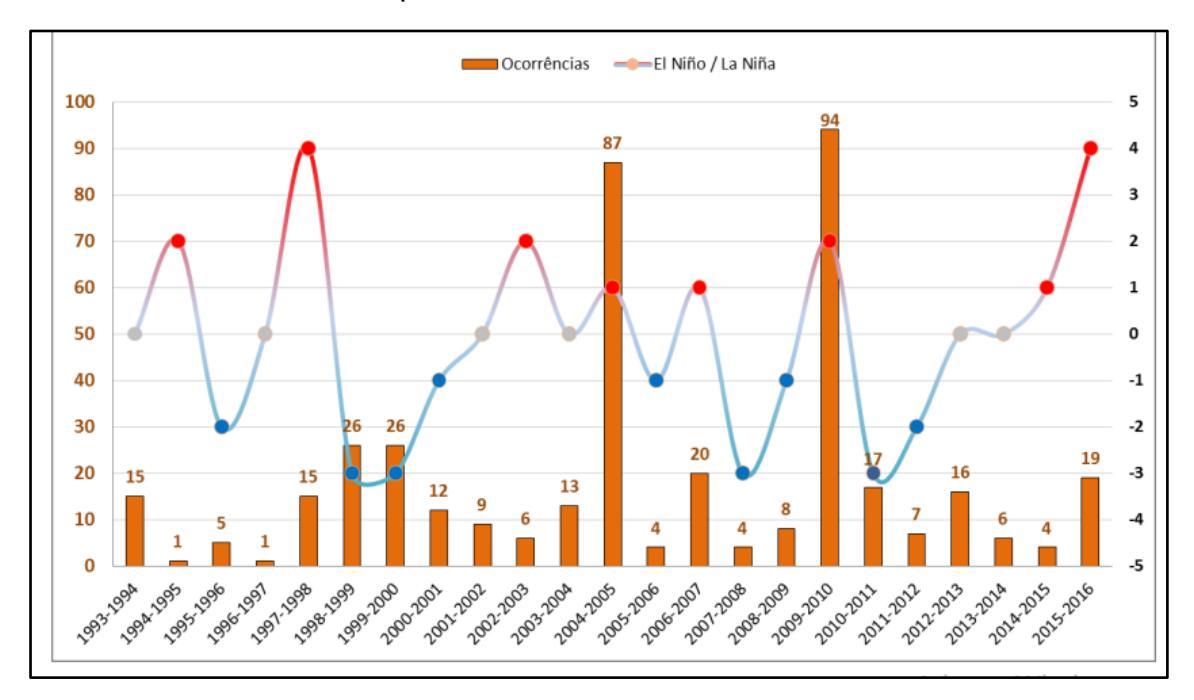
Fernandez (2018) analisou a relação entre deslizamentos e os fenômenos de *El* Niño e *La* Niña, entre 1993 e 2016, e reportou que a temporada com maior número registrado de desastres na cidade de São de Bernardo do Campo-São Paulo, ocorreu sob a influência de El Niño, entre os períodos de 2004-2005 e 2009-2010 **Figura 3.** Foram observados 8 períodos de El Niño (pontos em vermelho, com 246 ocorrências (59,3%), 6 períodos neutros, somando 60 ocorrências (14,4%) e 9 períodos de La niña (pontos em azul na **Figura 3**, com 109 escorregamentos (26,3%).

Figura 3: Deslizamentos de terra e intensidade dos fenômenos El Niño e La Niña em São Bernardo do Campo, SP.

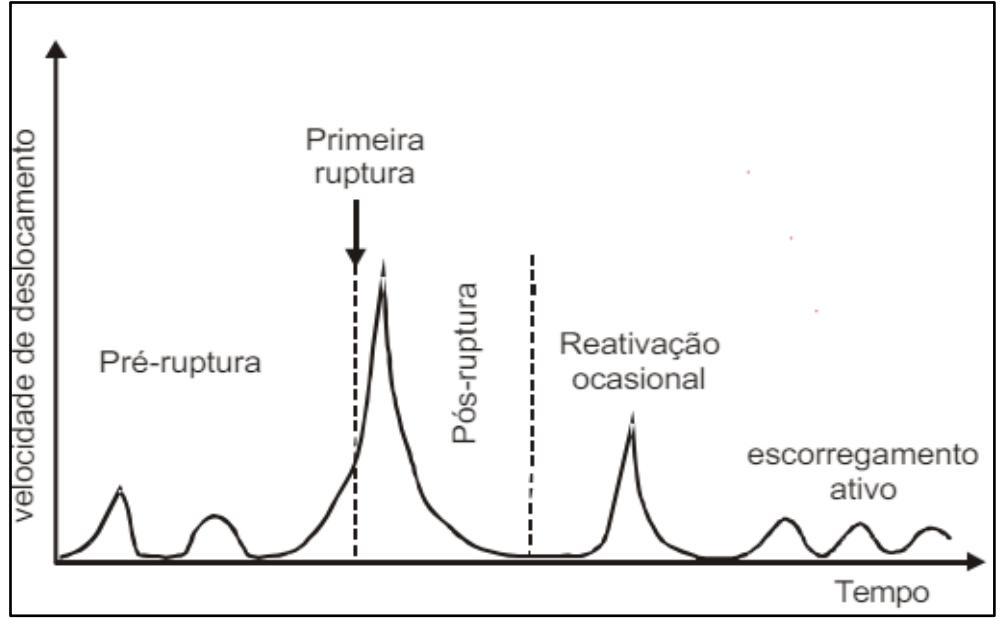
Figura 10: Diferentes estágios de deslocamento de uma encosta ao longo do tempo.

De acordo com Leroueil *et* al., (2014) a fase de pré-ruptura pode ser caracterizada quando a massa do solo está essencialmente intacta e contínua, mas inicia-se progressivamente mudanças da resistência da encosta. A fase de ruptura por sua vez envolve a formação de uma superfície de cisalhamento por toda a encosta, porém é na fase pós-rompimento que inclui o movimento dos materiais que compõe a encosta até que ele essencialmente pare.

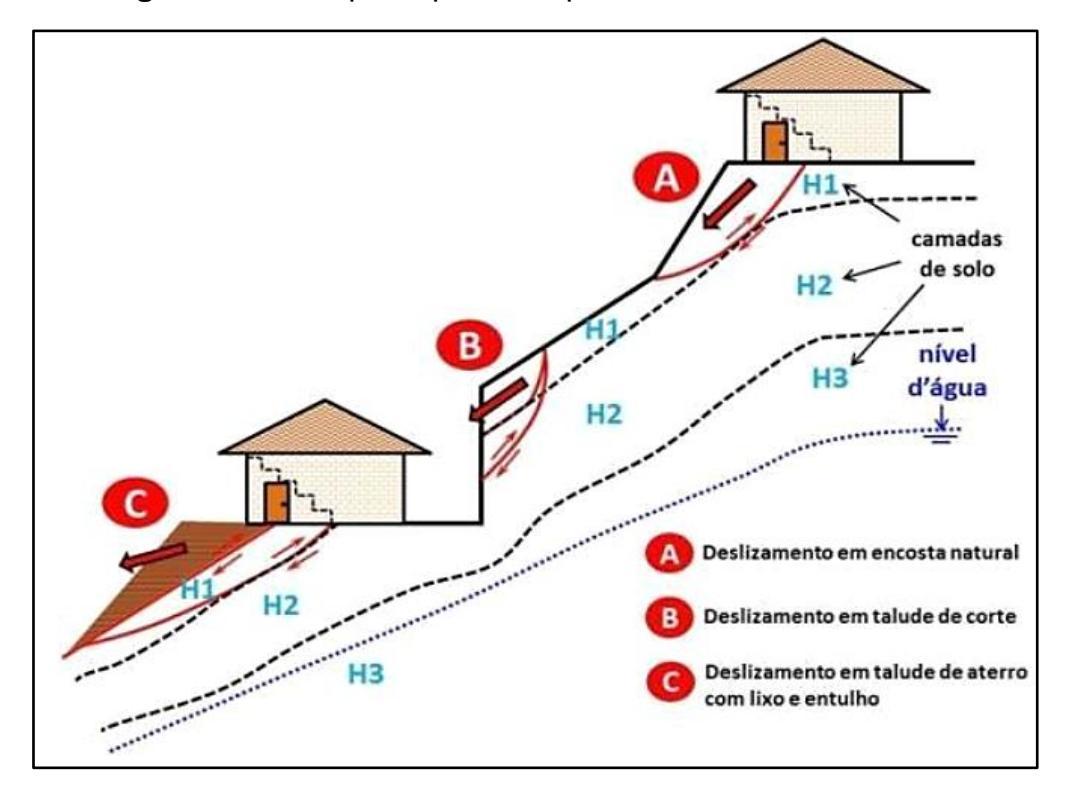
Mendes e Valério (2015) em estudos de monitoramento de encostas de municípios do estado de São Paulo (Ubatuba, Campos do Jordão e São José dos Campos) constaram a ocorrência predominante de deslizamentos superficiais com profundidade de ruptura menor que dois metros. Os autores identificaram ainda 3 tipos de rupturas, que podem ser divididos em rupturas em encostas naturais (Tipo A), rupturas de taludes de corte (Tipo B) e as rupturas que ocorrem na base dos aterros de lançamento (Tipo C) conforme apresentado na **Figura 11.**

Figura 11: Principais tipos de ruptura em encostas urbanas.

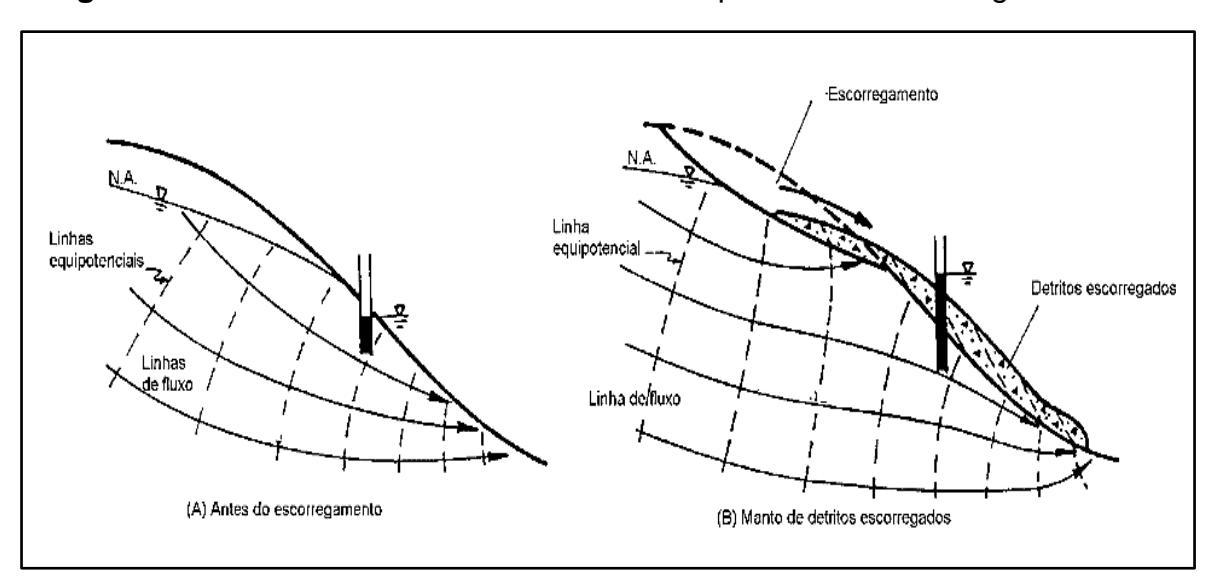
Patton e Hendron Jr. (1974) propõem um modelo de fluxo de água na área de descarga, na base das encostas, após um evento chuvoso e consequentemente de um aumento da saturação. Estes mesmos autores apresentam uma comparação do fluxo d'água em encostas antes e depois de um escorregamento **Figura 12**.

Figura 12: Modelo de rede de fluxo antes e depois de um escorregamento.

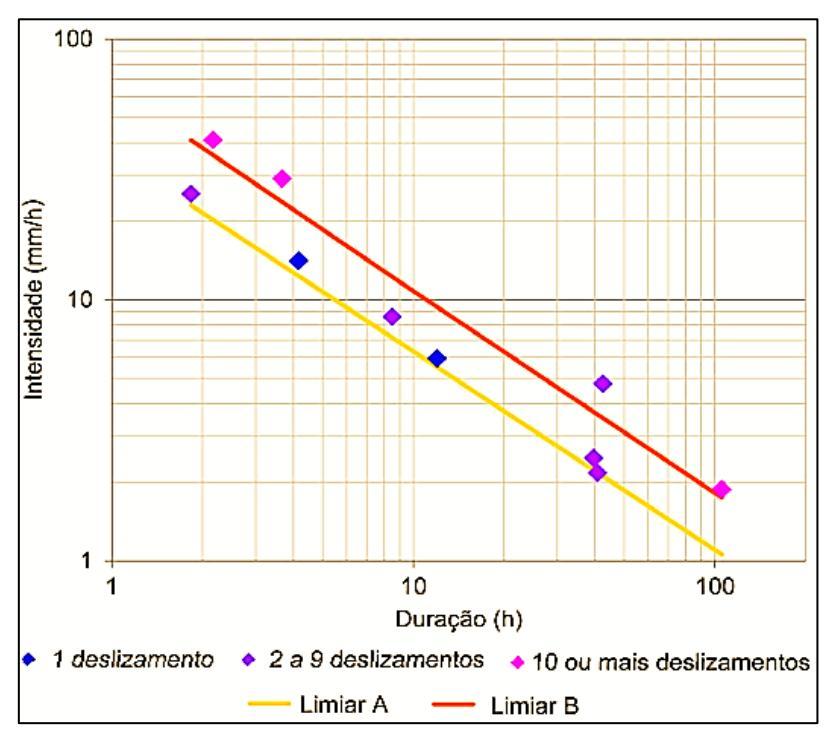
Stabile *et* al., (2022), utilizando dados de intensidade e duração dos eventos de chuva e de deslizamentos em Jaraguá do Sul, construíram gráficos em escala logarítmica com limites inferiores aos dados coletados. Foram elaborados dois limiares para a localidade, um para eventos com pelo menos um deslizamento (Limiar A) e outro para eventos com dez ou mais deslizamentos (Limiar B) **Figura 14**.

Figura 14: Gráfico log-log com a intensidade (eixo vertical) e duração (eixo horizontal) dos eventos de chuva com deslizamento(s) e os limiares A e B.

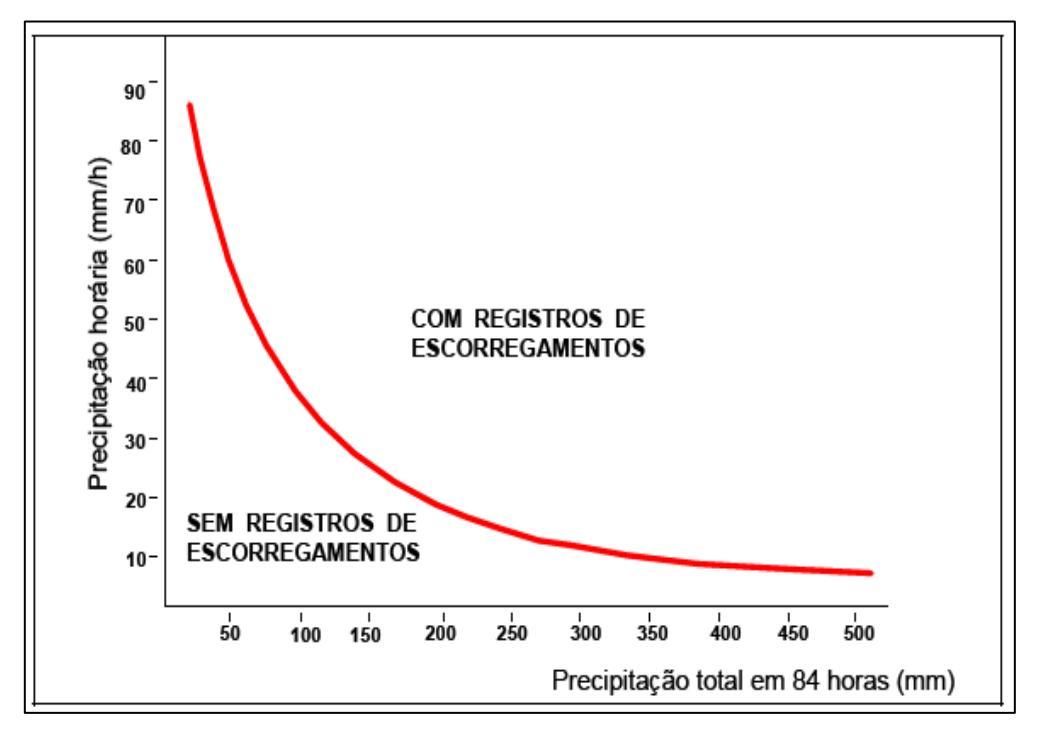
Tatizana *et* al., (1987), incorporaram o conceito de limites críticos para a realidade brasileira, especificamente para a região de Cubatão-SP. O método se baseou no levantamento de dados de deslizamentos e chuvas acumuladas e horárias para um período de mais de 30 anos. Esses autores obtiveram uma curva que correlaciona os registros de deslizamentos com a precipitação acumulada (em mm), para um período de 84 horas, e com a intensidade da precipitação (mm/h), conforme apresentado na **Figura 15**.

Figura 15: Limiares críticos de chuva para deslizamentos em encostas no Estado de São Paulo.

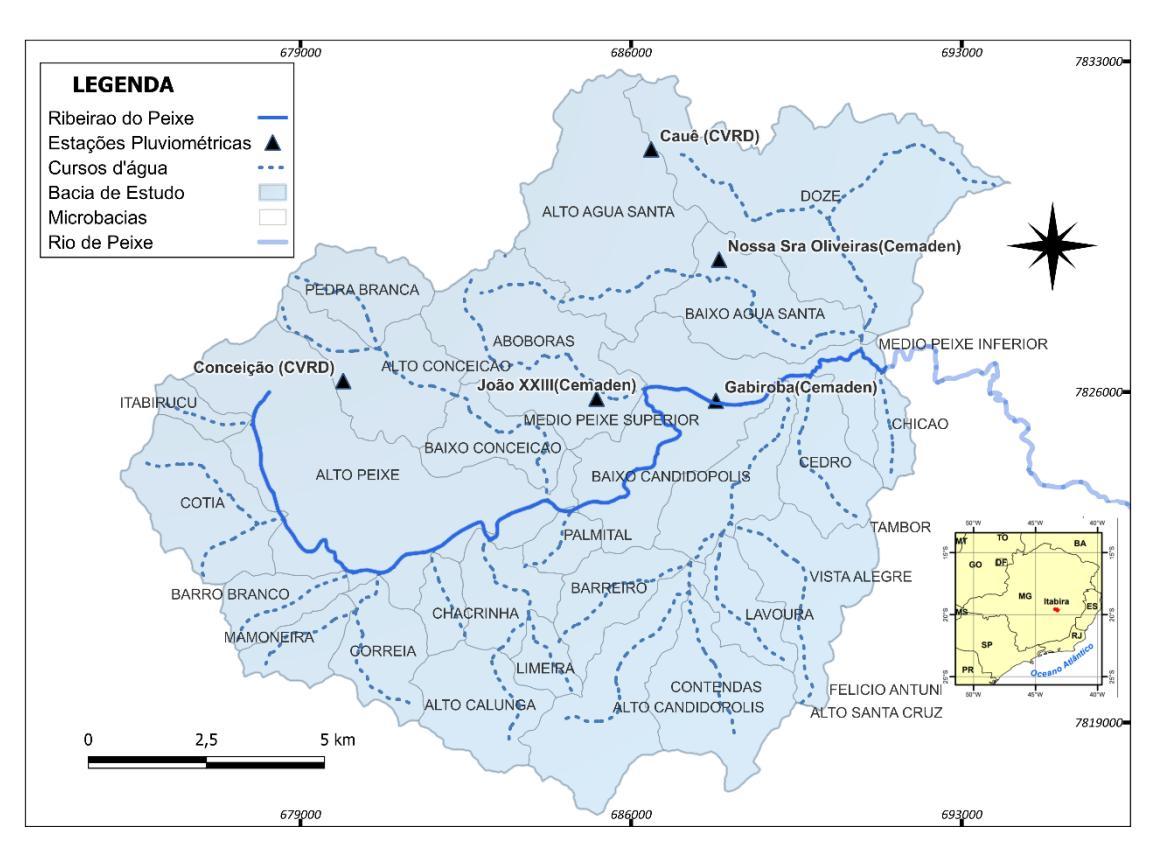
Figura 18: Ribeirão do Peixe e as microbacias da área de estudo.

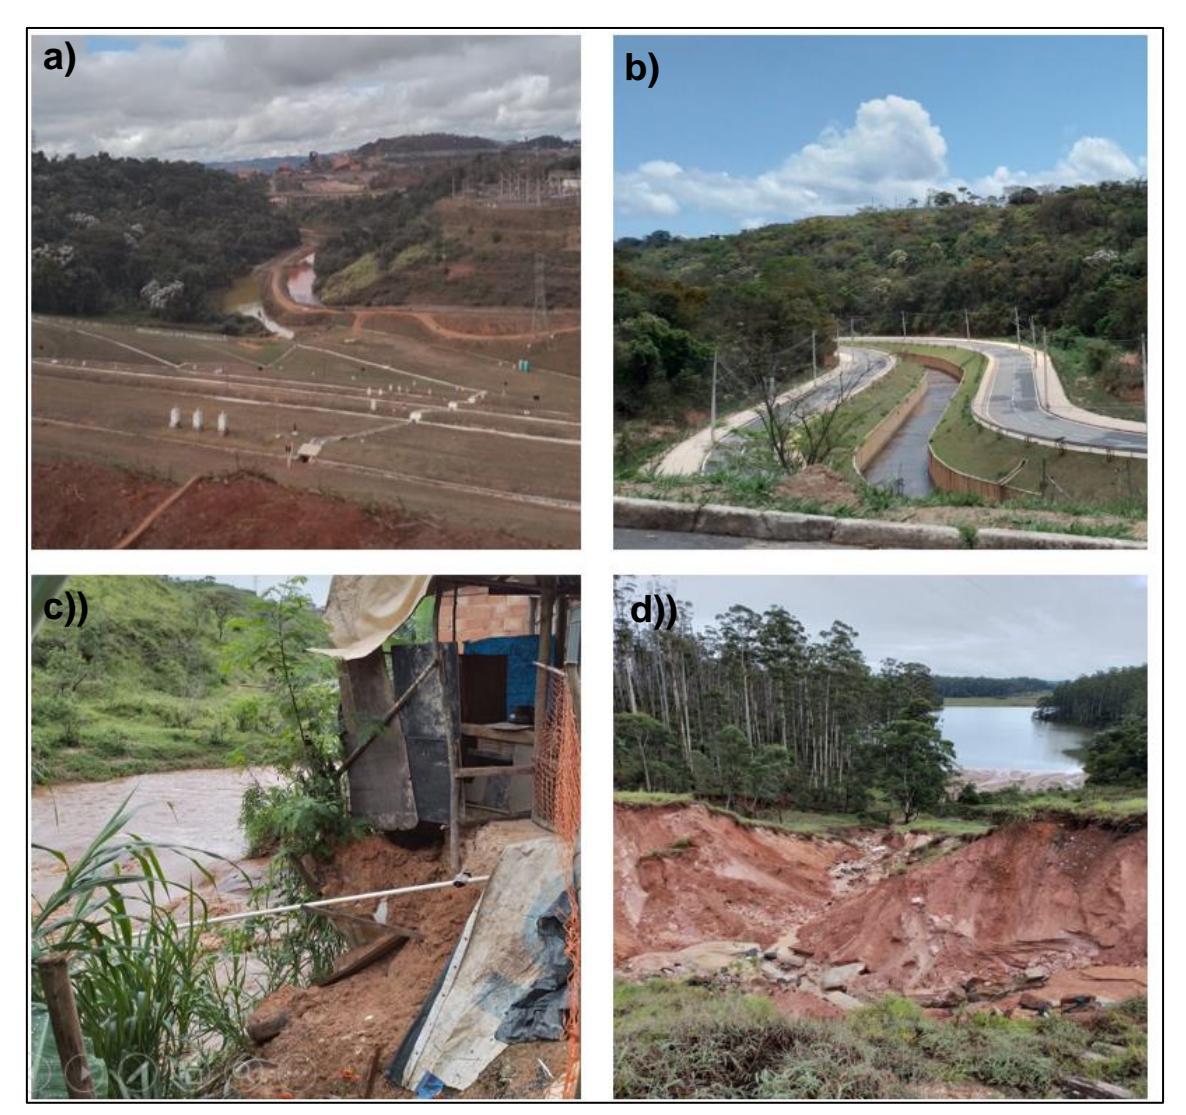
Figura 19: Vista geral de alguns cursos d'água da bacia do Ribeirão do Peixe **a)** Córrego Conceição (maio de 2023) o **b)** Canal próximo a confluência do Córrego Abóboras e o Ribeirão do Peixe (Julho de 2023); **c)** Ribeirão do Peixe com presença de ocupações irregulares (Janeiro de 2023) **d)** Córrego dos Doze com voçorocas (Janeiro de 2023).

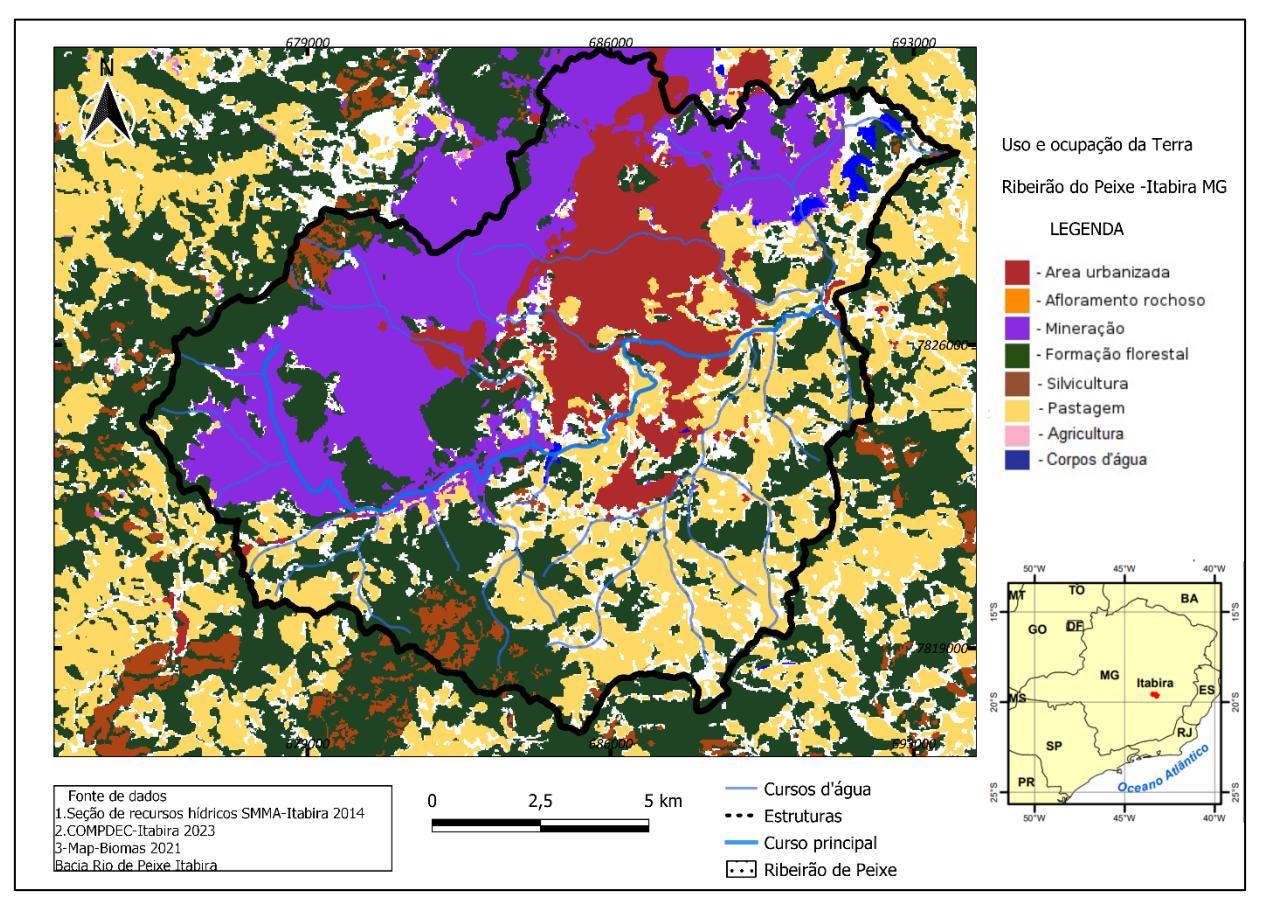
O uso e a ocupação da terra na região são caracterizados como agricultura, florestas, pastagem, solo exposto, urbano e corpos hídricos (lagos e represas) **Figura 20**.

Figura 20: Mapa de uso e ocupação da terra do Ribeirão do Peixe no ano de 2020.

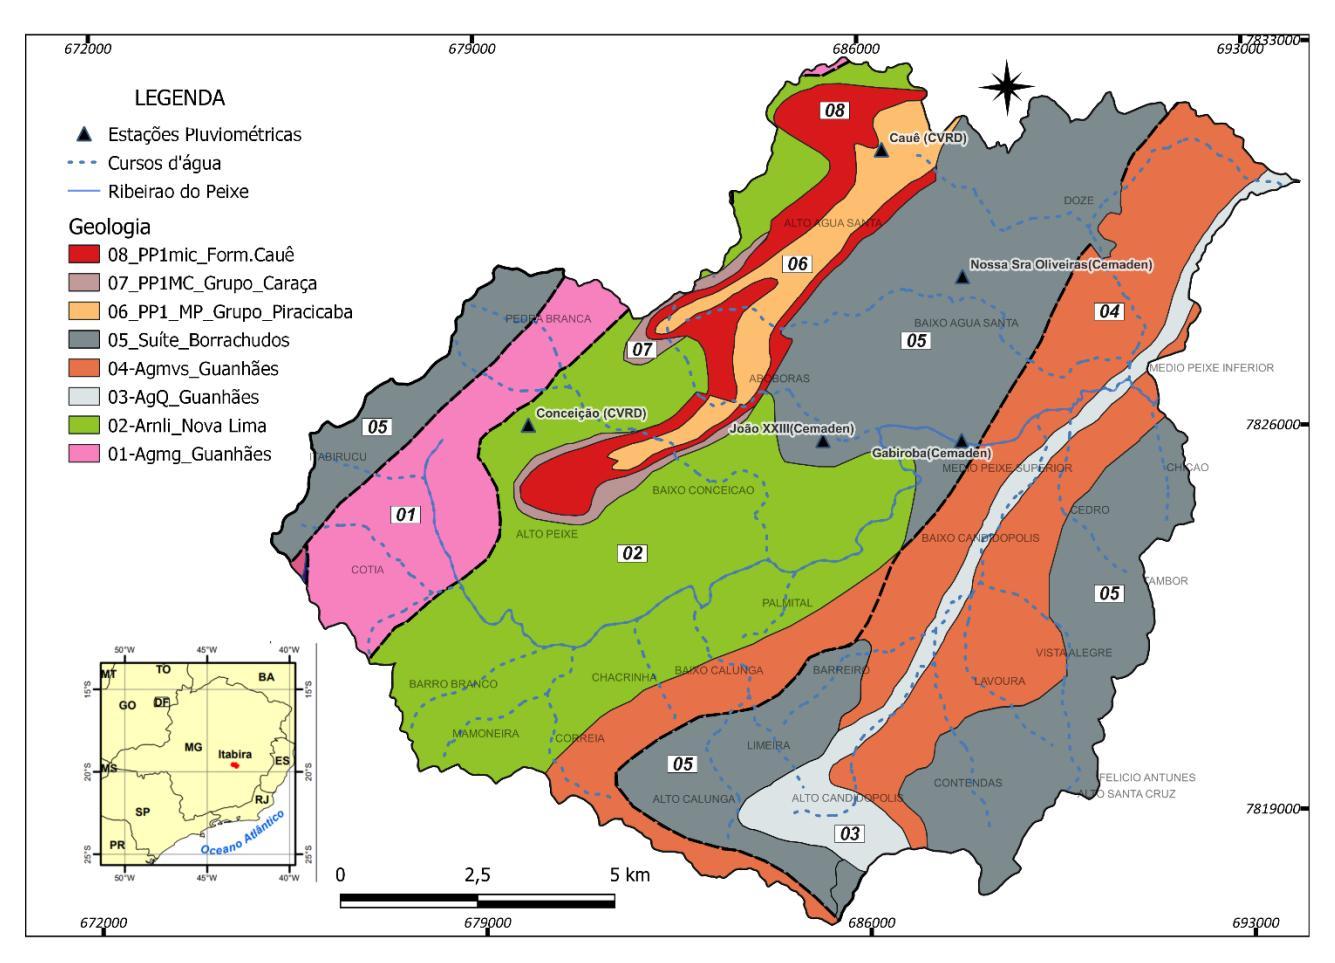
O curso principal do Ribeirão do Peixe e alguns afluentes nascem no complexo de Serras estruturadas pelo Sinclinório de Itabira, formado pelas sinclinais Cauê, Dois Córregos e Conceição, e pelas anticlinais Chacrinha e Periquito (Endo *et* al., 1990; Melo *et* al., 1982; Barbosa, 1985). A **Figura 21** apresenta a geologia local da bacia, evidenciando as camadas litológicas.

Figura 21: Mapa geológico da Bacia do Ribeirão do Peixe.

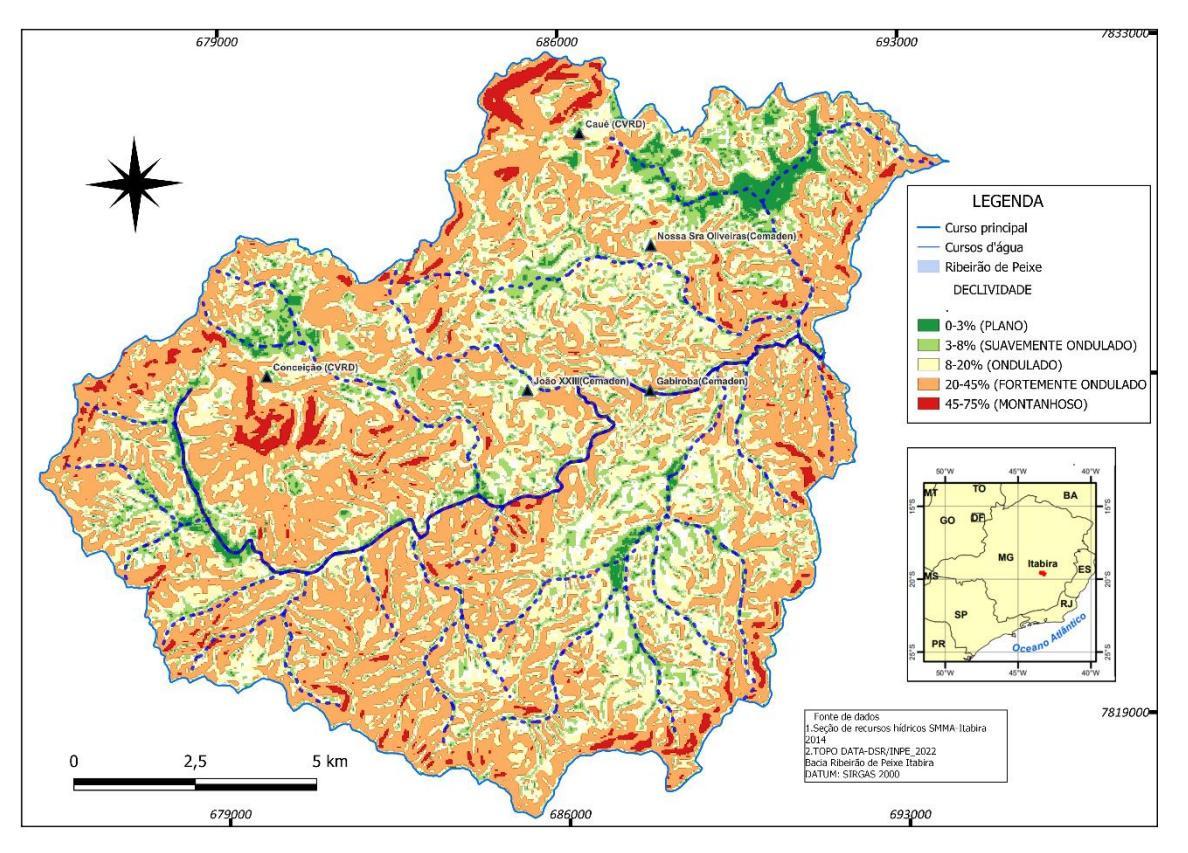
O relevo da bacia se enquadra majoritariamente como forte ondulado, que está na faixa de 20 a 45% de declividade média, segundo a classificação realizada pela EMBRAPA (1995). O mapa de declividade com os critérios de classificação plano, suavemente ondulado, ondulado, fortemente ondulado, sugeridos pela Embrapa encontra-se na **Figura 23**.

Figura 23: Mapa de Declividade da Bacia do Ribeirão de Peixe, Itabira Mg.

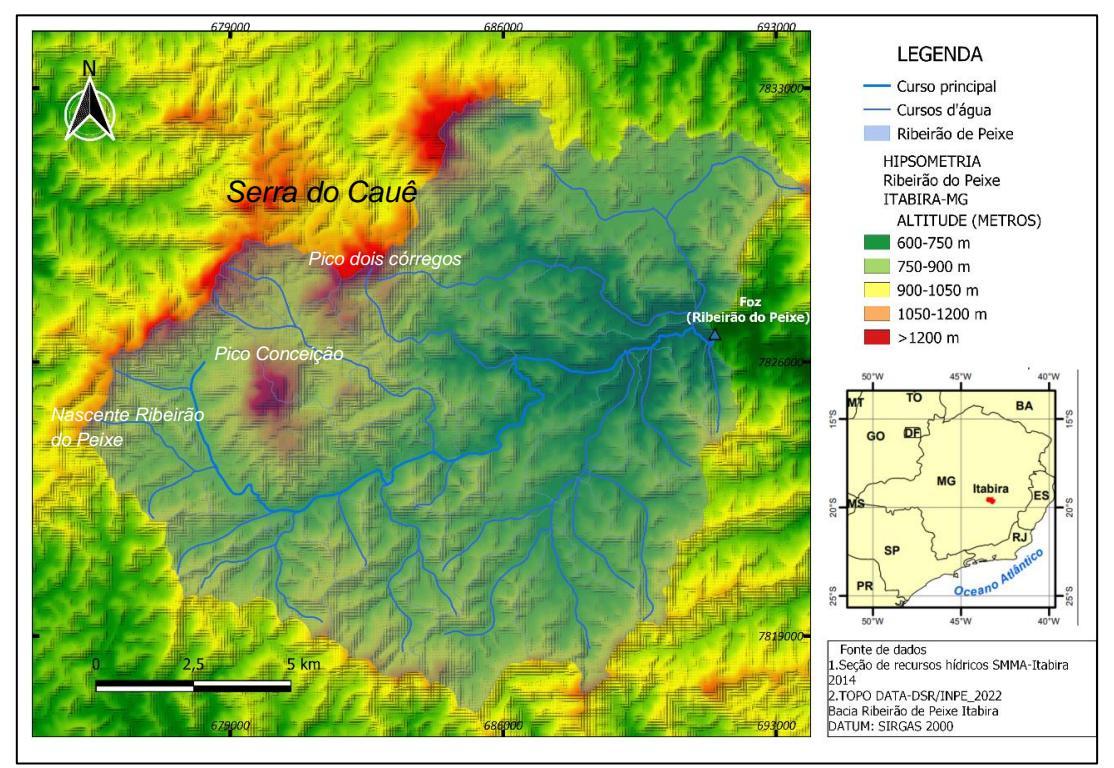
Figura 24: Mapa de Hipsometria/Altitude Bacia do Ribeirão de Peixe, Itabira Minas Gerais.

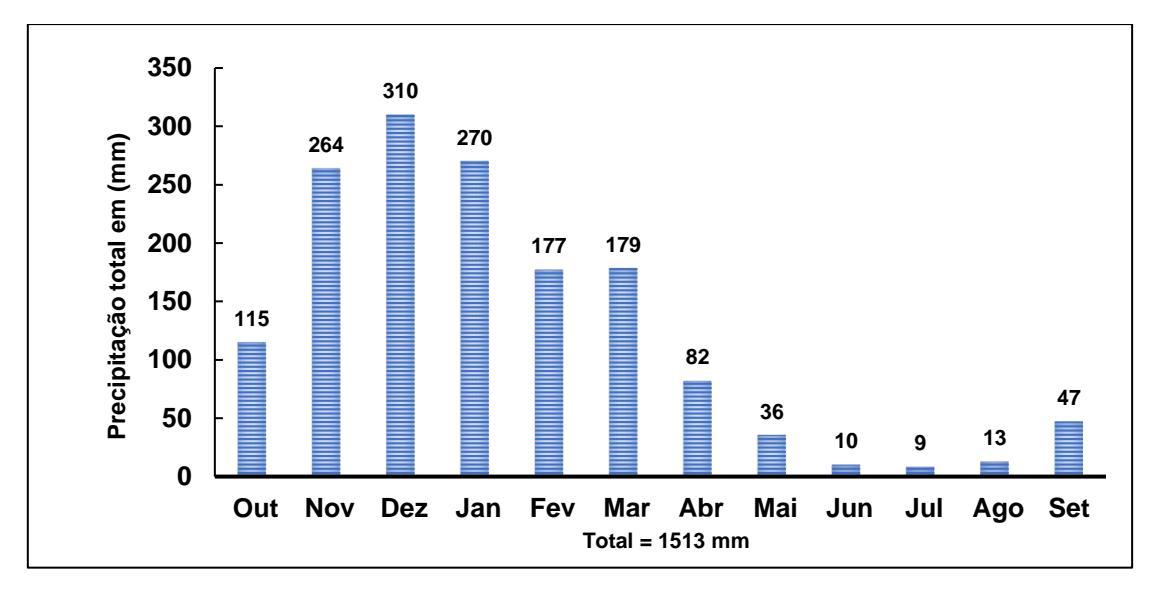
Figura 25: Precipitação histórica mensal média no Ribeirão de Peixe (ano hidrológico).

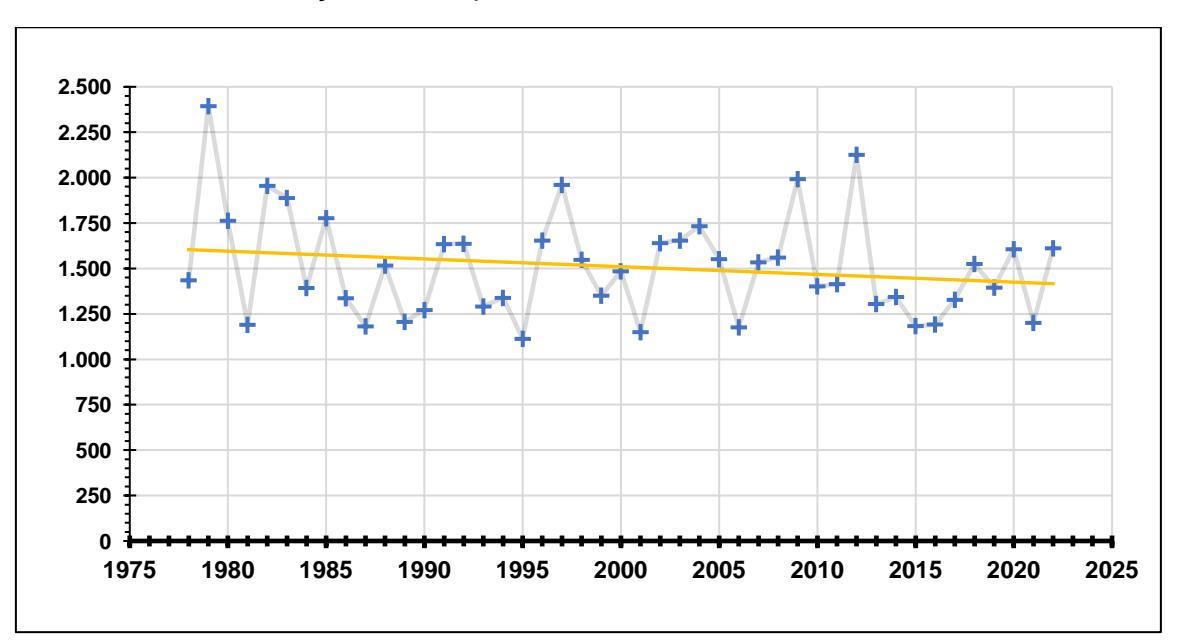
Para interpretação da distribuição das chuvas da bacia no espaço e tempo, foi elaborado uma série histórica precipitação mensais e anuais, considerando dados dos anos de 1977 a 2022 totalizando 45 anos hidrológicos. As estações utilizadas foram as estações Cauê (CVRD), Conceição (CVRD) ambas localizadas próximo a nascente dos principais cursos d'água que compõem o Ribeirão do Peixe. A série hidrológica de 1977 a 2022 da bacia do ribeirão considerando os dados da estação Conceição é possível ser observada na **Figura 28**.

Figura 28: Série histórica de precipitação anual (mm) evidenciando linha de tendência em relação ao tempo. Ribeirão do Peixe, Itabira-MG.

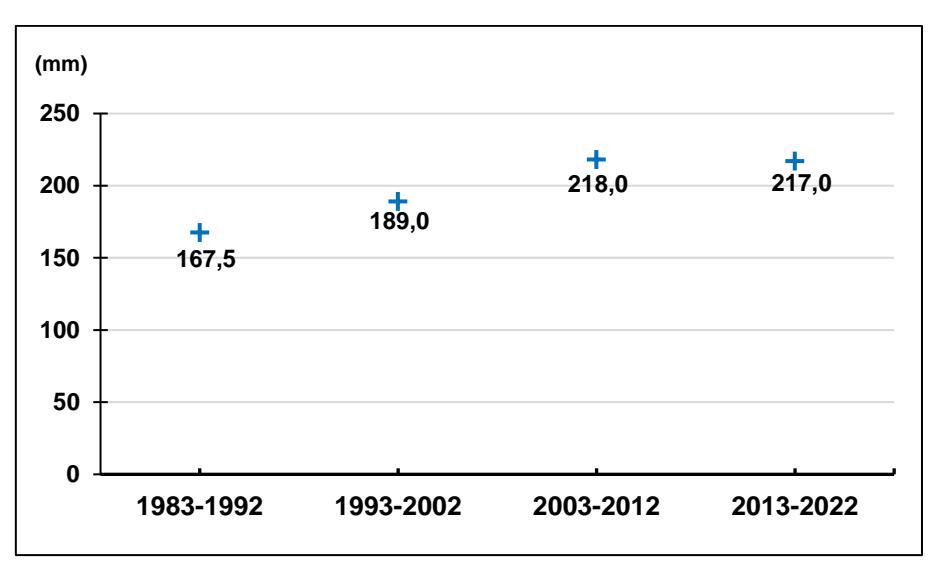
Figura 30: Evolução da precipitação "Máxima anual em 5dias (RX5day)" correspondente a média das últimas 4 décadas na bacia do Ribeirão do Peixe-Itabira MG.

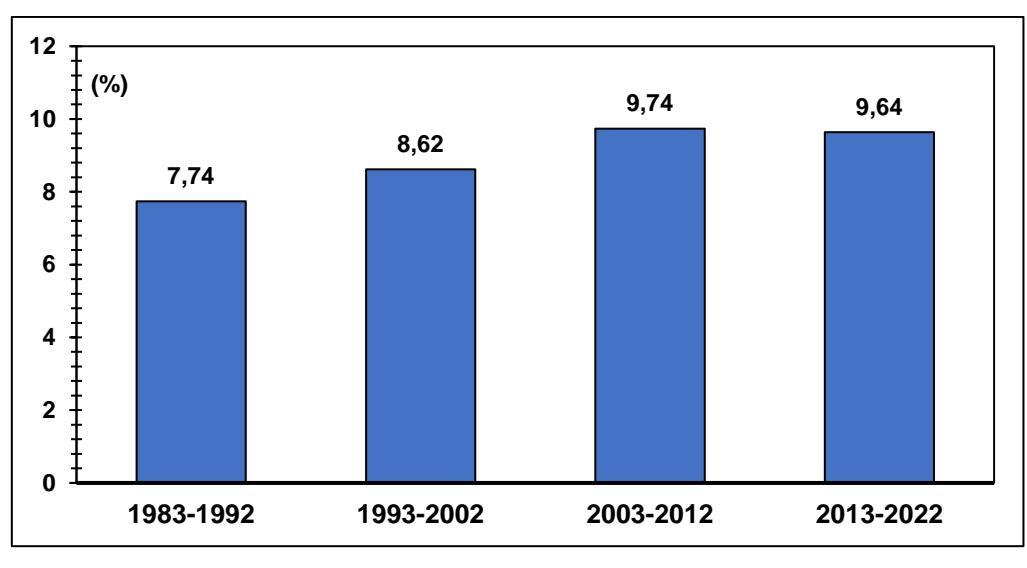
Figura 31: Evolução da média decenal dos 5 dias mais chuvosos em percentagem, (%rain5day) das últimas 4 décadas na bacia do Ribeirão do Peixe-Itabira MG.

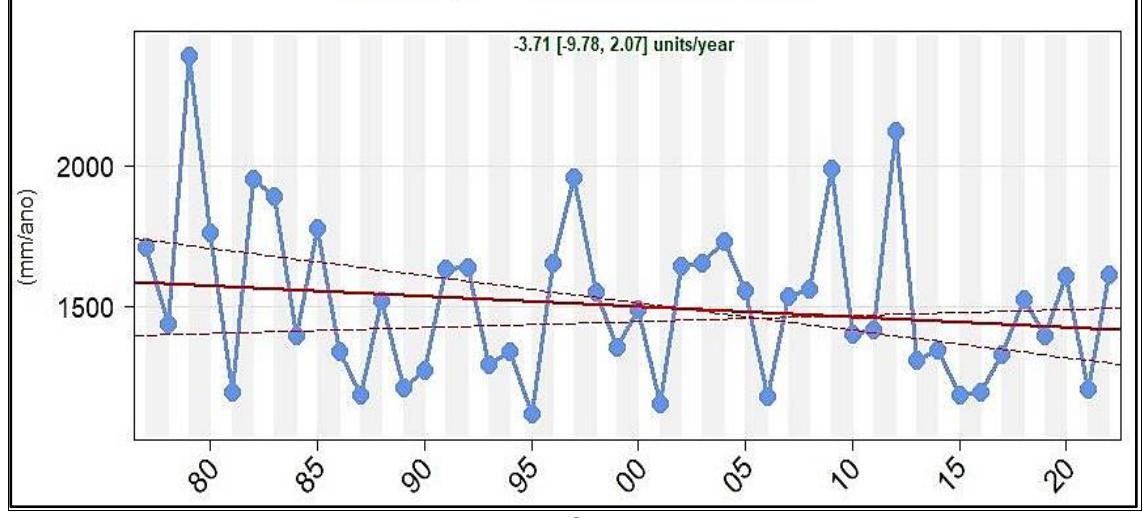
Figura 32: Série anual estação Conceição, considerando estudo de significância Theil Sen 1977-2022.

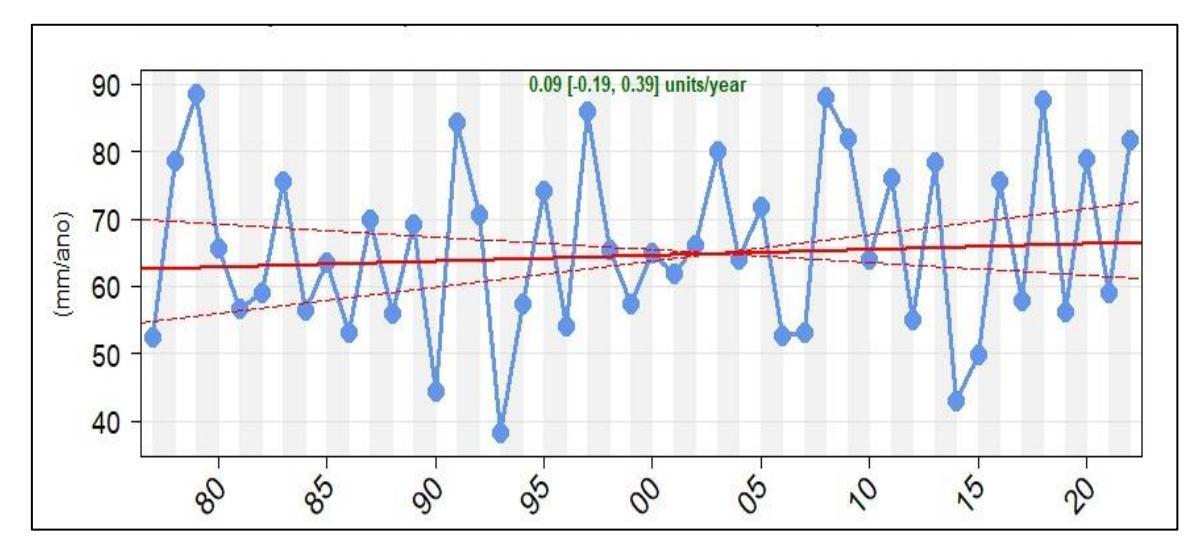
Figura 33: Série hidrológica (média dos 5 dias mais chuvosos) de cada ano de 1977 a 2022 da estação Conceição.

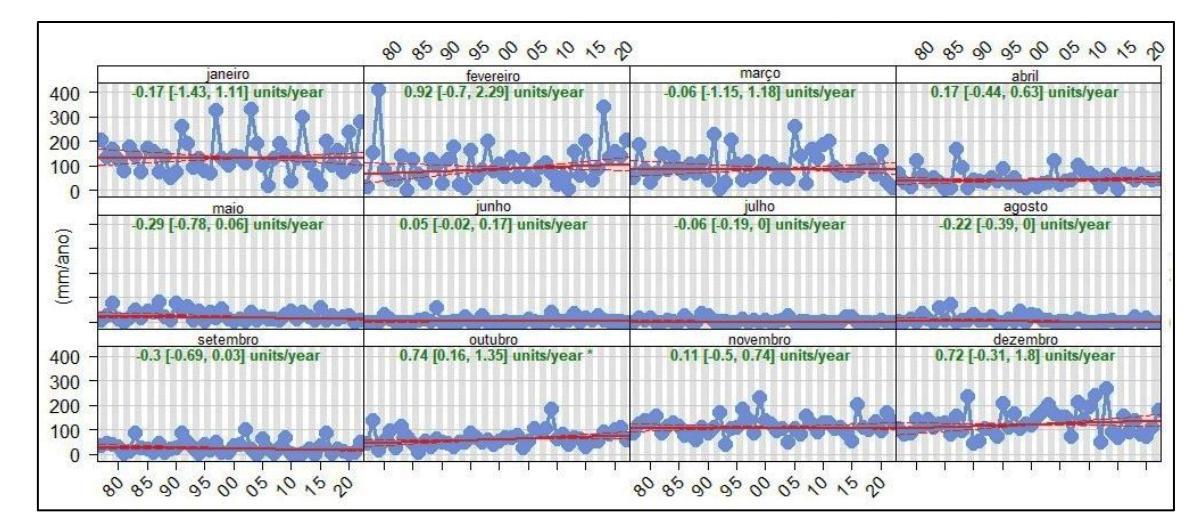
Quando foram considerados as máximas precipitações em 5 dias consecutivos de cada mês, durante a série foi possível observar diferentes tendências de acordo com cada mês (**Figura 34**). Quanto aos meses de janeiro, março, maio, julho, agosto, setembro nota-se uma diminuição da precipitação ao longo da série. Já para os meses de fevereiro, março, abril, junho, outubro e dezembro verifica-se um incremento na intensidade das chuvas. Contudo exceto para o mês de outubro, praticamente todos os meses, segundo o teste de TheilSen, não houve significância estatística.

Figura 34: Série hidrológica (máxima 5 dias consecutivos acumulados/mês) Estação Conceição 1977-2022.

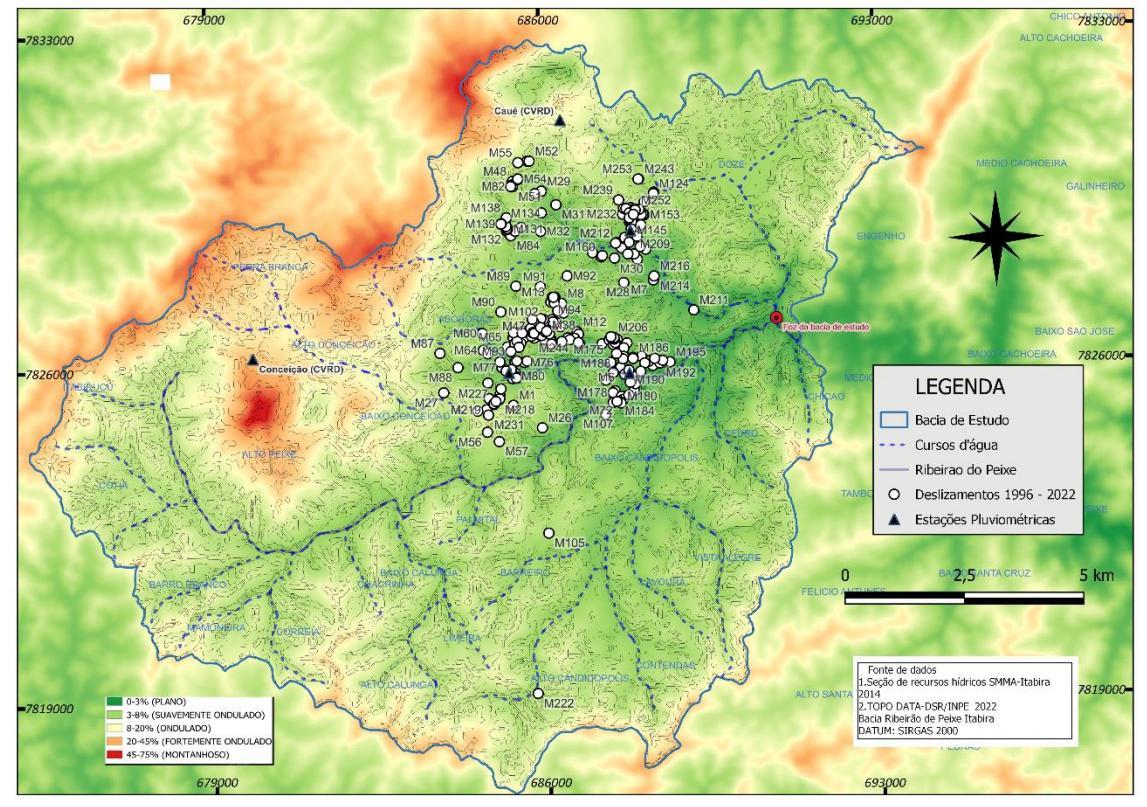
Figura 35: Mapa de inventário dos deslizamentos de terra registrados na bacia do Ribeirão do Peixe entre 1996 a 2022.

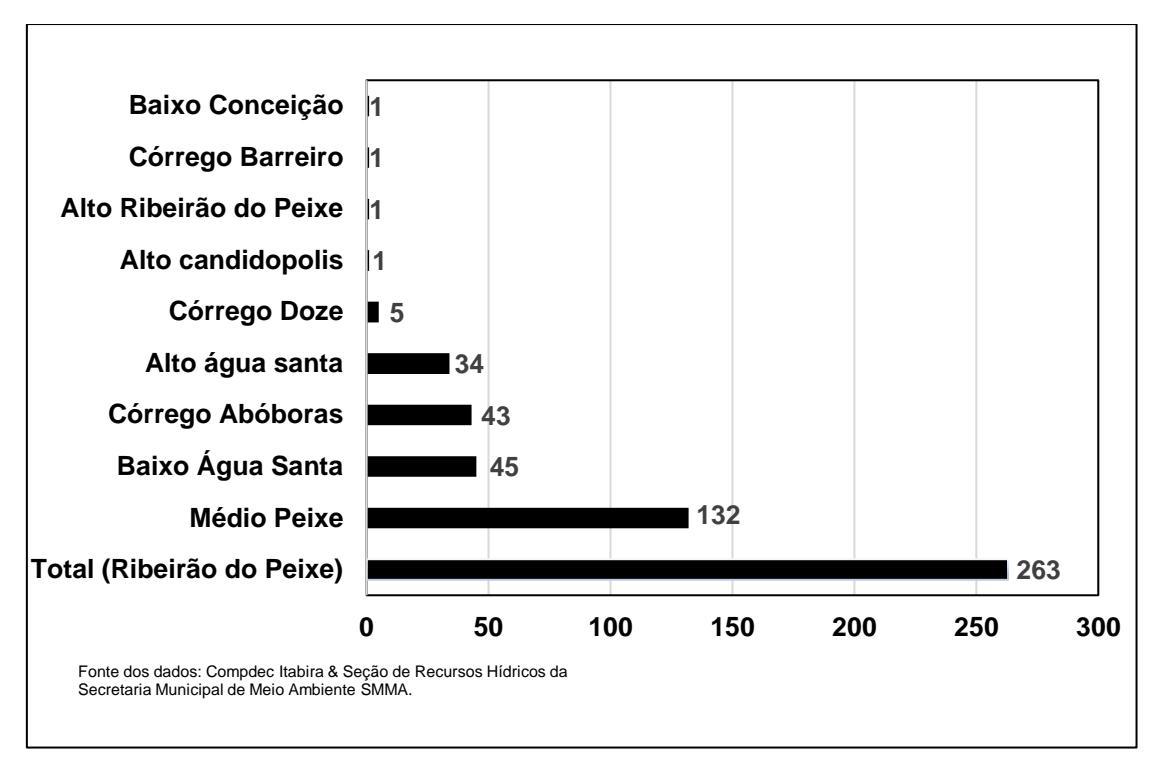
Figura 36: Número de deslizamentos registrados por microbacia (1996-2022) no Ribeirão do Peixe.

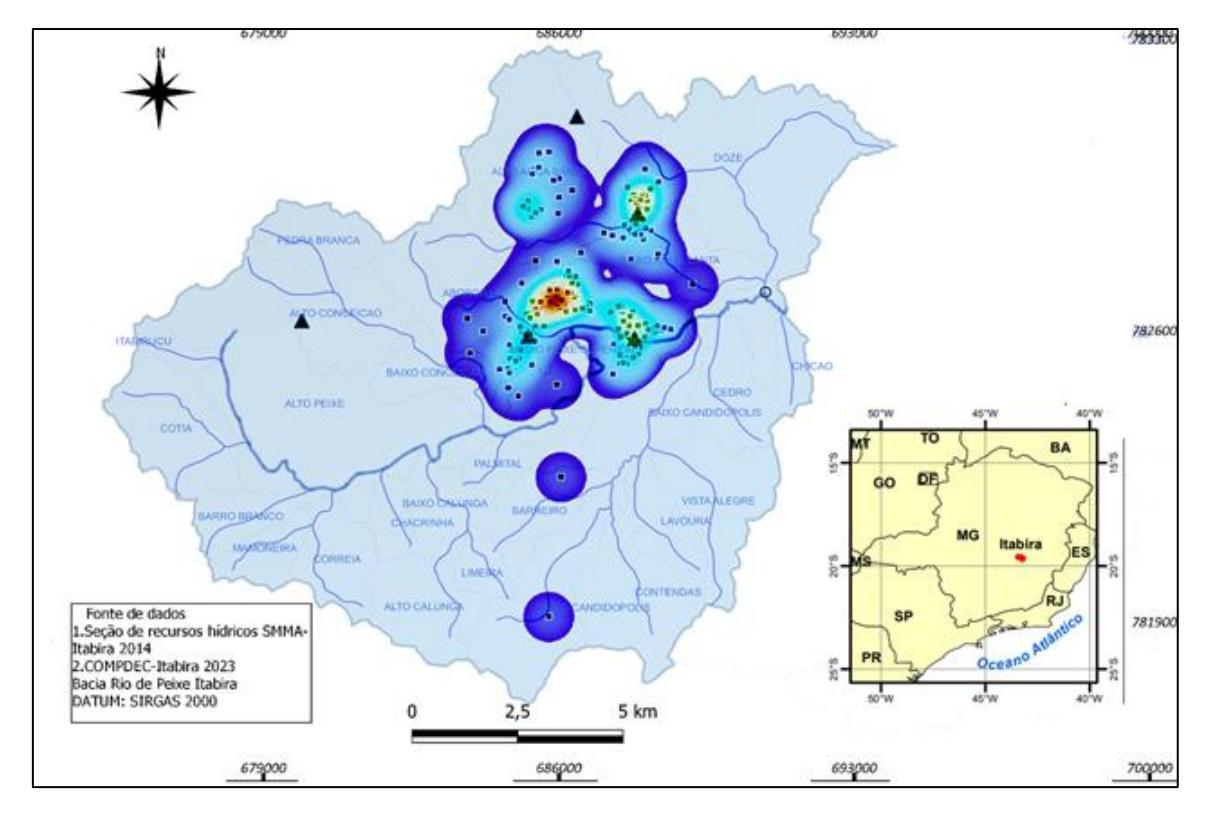
Figura 37: Áreas mais afetadas nas respectivas microbacias do Ribeirão do Peixe, Itabira, Minas Gerais.

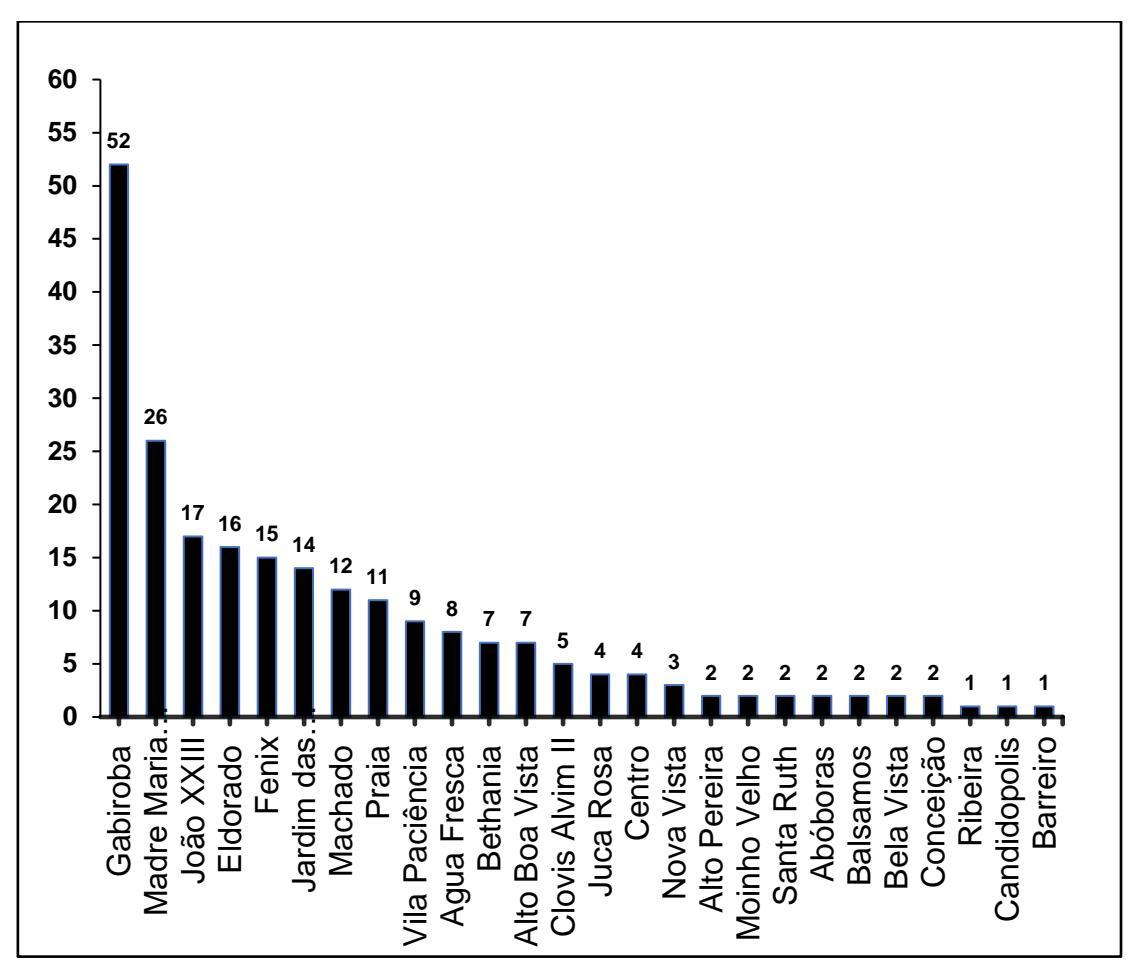
A **Figura 38** por sua vez apresenta um gráfico com as localidades mais afetadas, considerando a divisão territorial política do município de Itabira. Nesse sentido dos 263 deslizamentos contabilizados os bairros mais afetados foram o Gabiroba com cerca de 20% das ocorrências, seguido do Madre Maria de Jesus 9,89 %, João XXIII 6,5%, Eldorado 6%, Fênix 5,7%, Jardim das Oliveiras 5,32%, Machado 4,5%, Praia 4,2%, Vila Paciência 3,4%, Água Fresca 3,04%, Bethania e Alto Boa Vista 2,6 %, Clovis Alvim II 1,9 %; Juca Rosa e centro 1,52% e Nova Vista, Alto Pereira, Moinho Velho, Santa Ruth, Abóboras, Balsamos, Bela Vista, Conceição, Ribeira , Candidopolis, Barreiro menos de 1% cada um.

Figura 38: Gráfico evidenciando a quantidade de deslizamentos registrados entre 1996 a 2022 nos respectivos bairros do Município de Itabira.
