Programa de Pós-Graduação em Gestão e Regulação de Recursos Hídricos PROFÁGUA

"DESLIZAMENTOS E LIMIARES DE PLUVIOSIDADE: ESTUDO DE CASO RIBEIRÃO DO PEIXE, ITABIRA-MG "

Dissertação apresentada, como requisito para obtenção do título de Mestre, ao Programa de Pós-Graduação em Gestão e Regulação de Recursos Hídricos, Curso de Mestrado Profissional em Rede Nacional em Gestão e Regulação de Recursos Hídricos (PROFÁGUA), na Universidade Federal de Itajubá, campus de Itabira. Área de concentração: "Regulação e Governança de Recursos Hídricos"

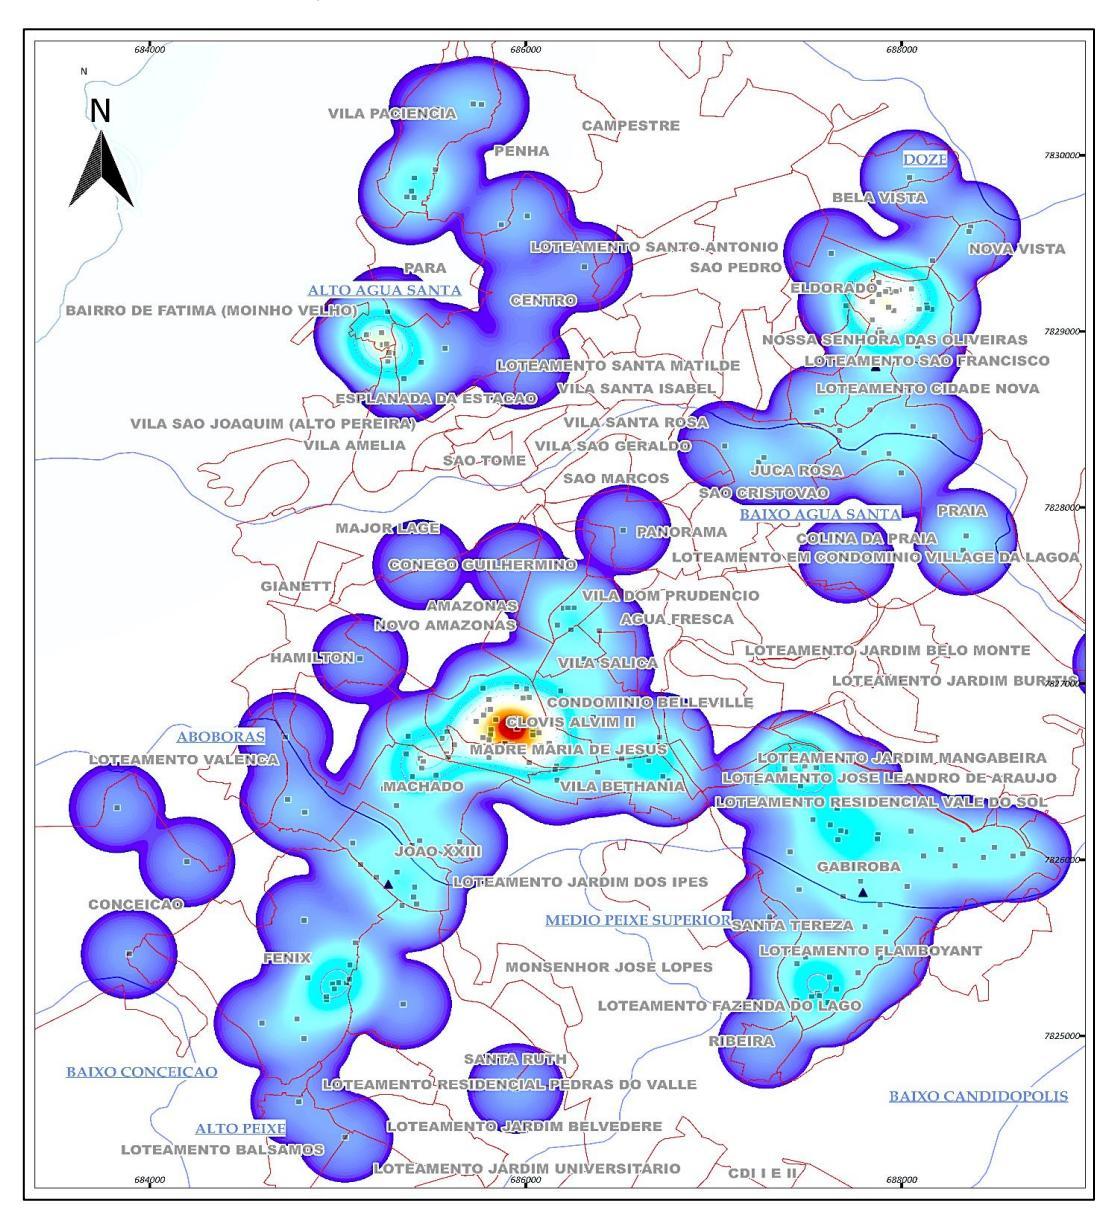
Nesse sentido o bairro mais afetado foi o Madre Maria de Jesus com uma relação de 2,42 deslizamento por Hectare (Ha), seguido do João XXII (0,83) Eldorado (0,73), Jardim das Oliveiras (0,39), Água Fresca (0,28), Machado (0,24), Vila Paciência (0,24), Gabiroba (0,18), Fenix (0,16), Praia (0,07). A **Figura 39** apresenta um mapa de calor com as respectivas densidades. As áreas avermelhadas correspondem as localidades com maiores densidades.

Figura 39: Mapa de calor evidenciando as localidades com maior número de deslizamentos em relação a área territorial de cada bairro (Densidade).

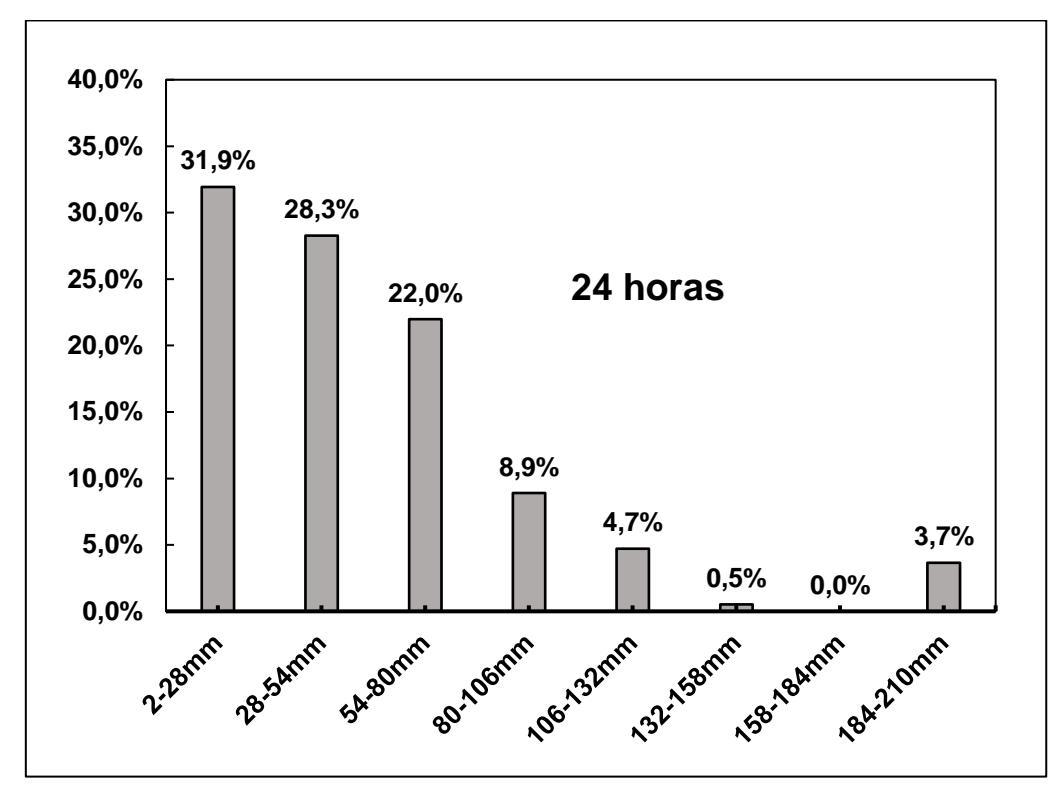
Figura 40: Histograma considerando a frequência relativa em percentagem para diferentes intervalos de precipitação em 24 horas.

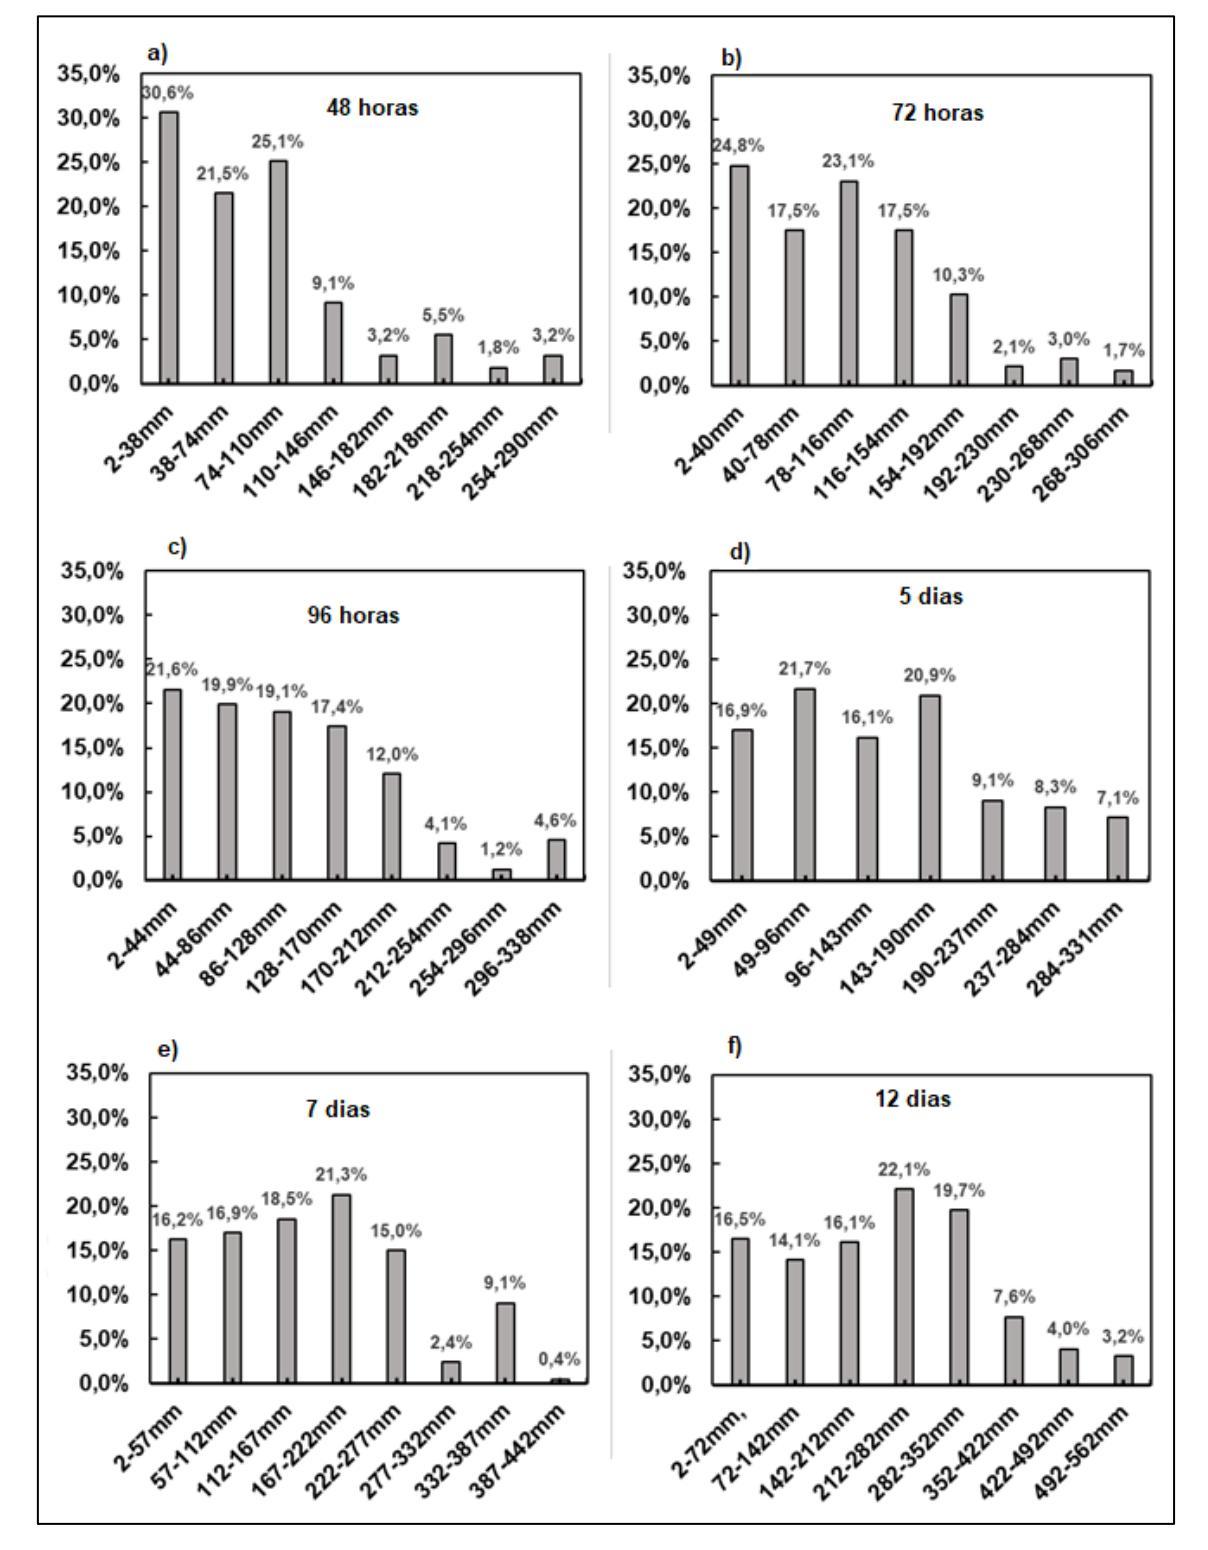
Figura 41: Histogramas com as respectivas frequências das janelas temporais de precipitação acumulada em mm a) 48 horas b) 72 horas c) 96 horas d) 5 dias e) 7 dias f) 12 dias.

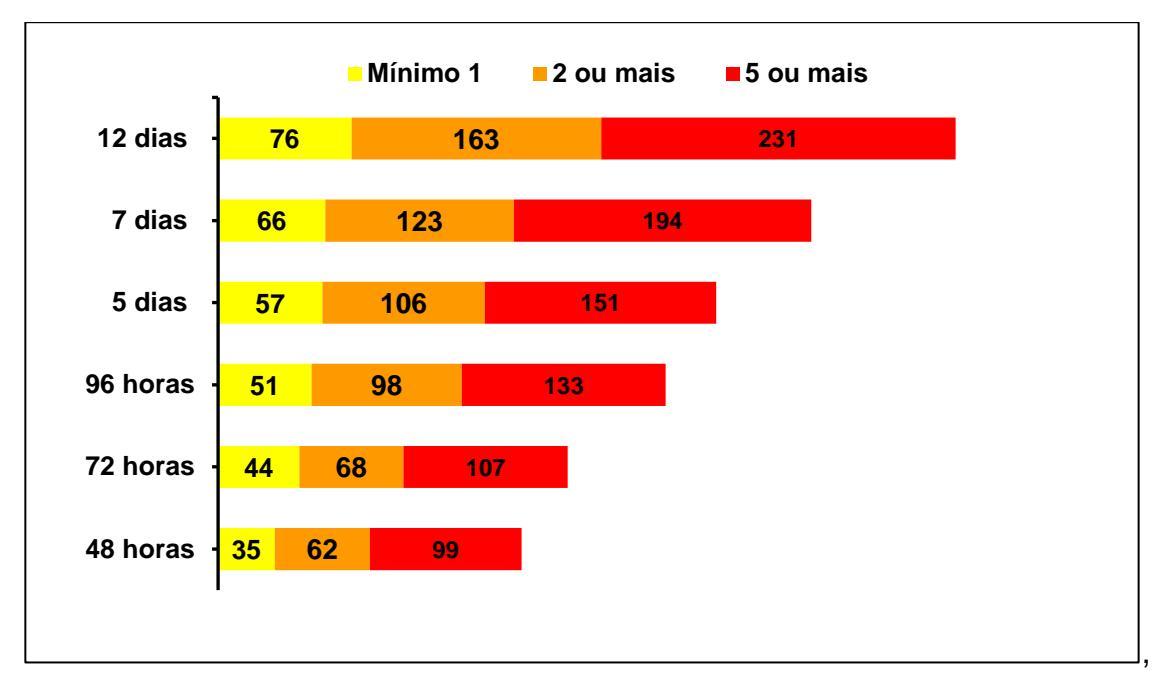
Figura 42: Médias dos menores intervalos de classe da precipitação acumulada em mm em relação ao número de ocorrências de deslizamentos registrados entre 1996 e 2022 na bacia do Ribeirão do Peixe em Itabira, Minas Gerais.

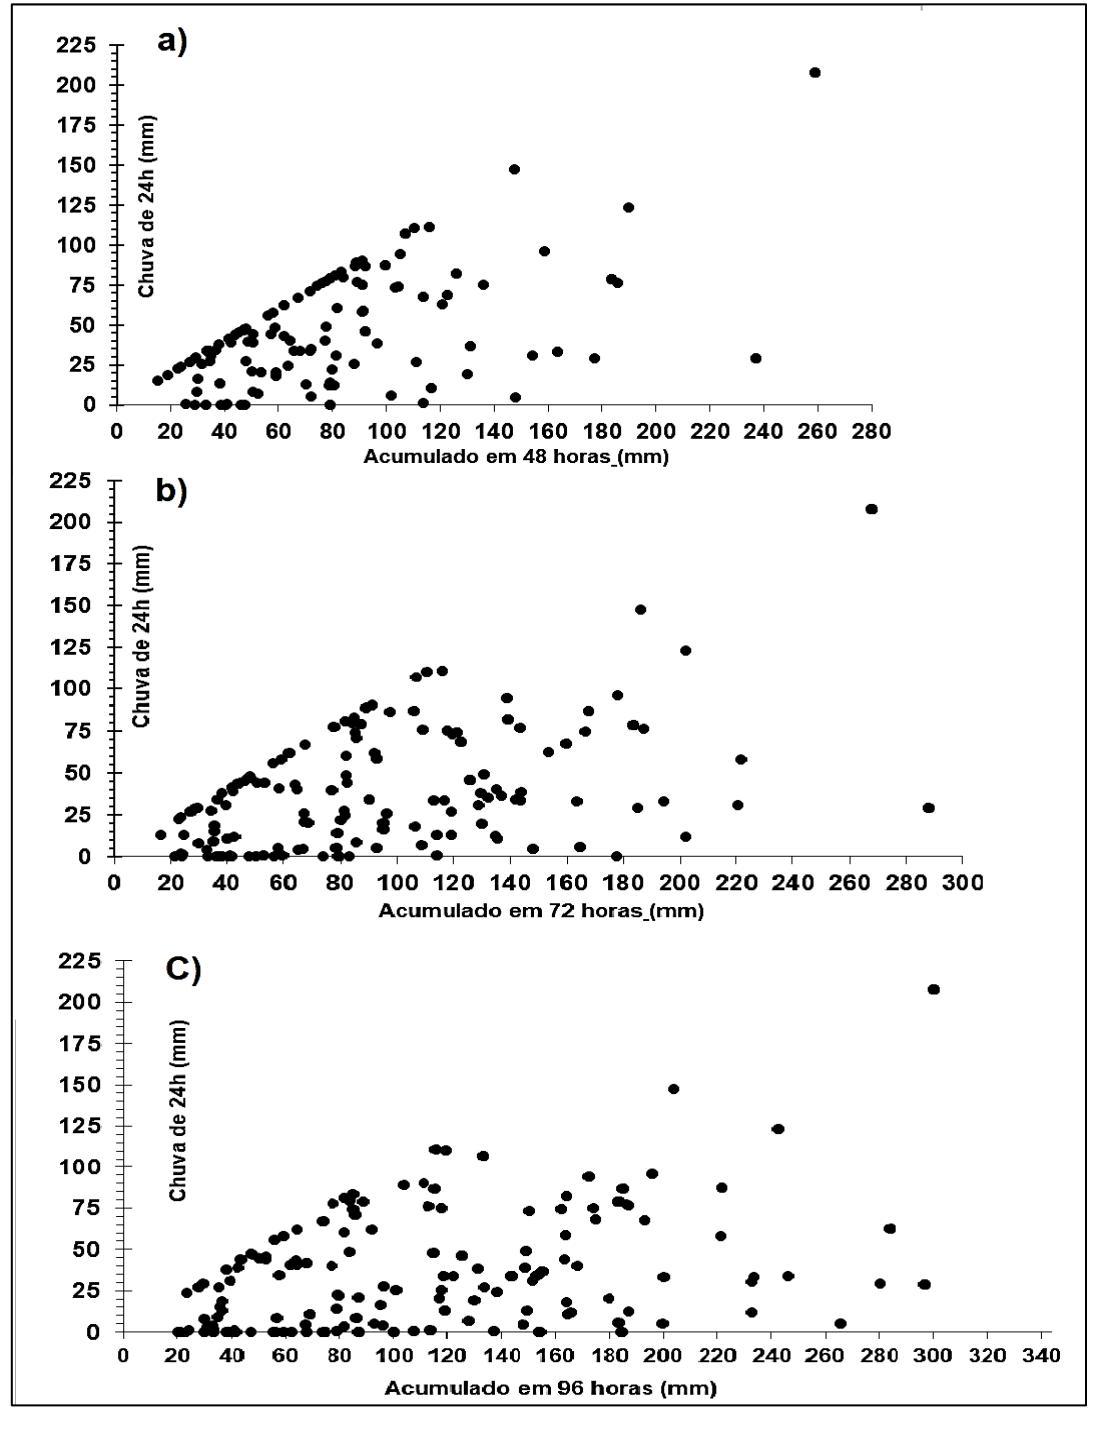
Figura 43: Chuva acumulada em 48 horas(a); 72 horas (b); e 96 horas (c) plotadas no Eixo X em relação a precipitação em 24 horas (eixo y) em diferentes eventos de deslizamentos entre 1996 e 2022.

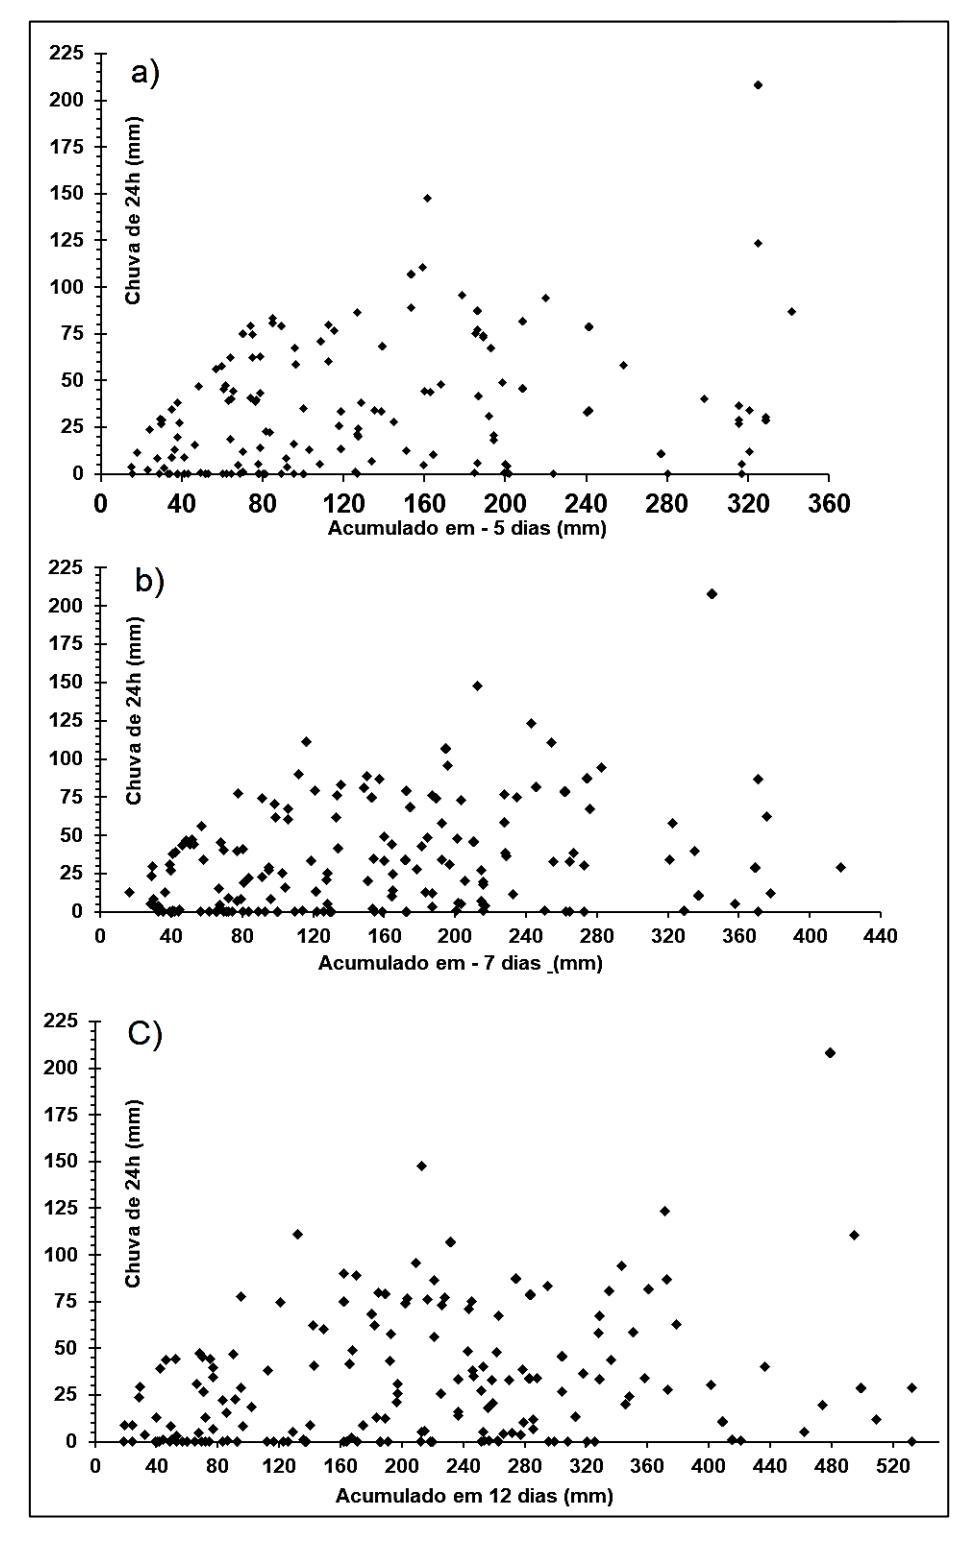
Figura 44: Chuva acumulada em 5 dias (a); 7 dias (b) e 12dias (c) plotadas no Eixo X em relação a precipitação em 24 horas (eixo y), em diferentes deslizamentos entre 1996 e 2022 na bacia do Ribeirão do Peixe, Itabira, MG.

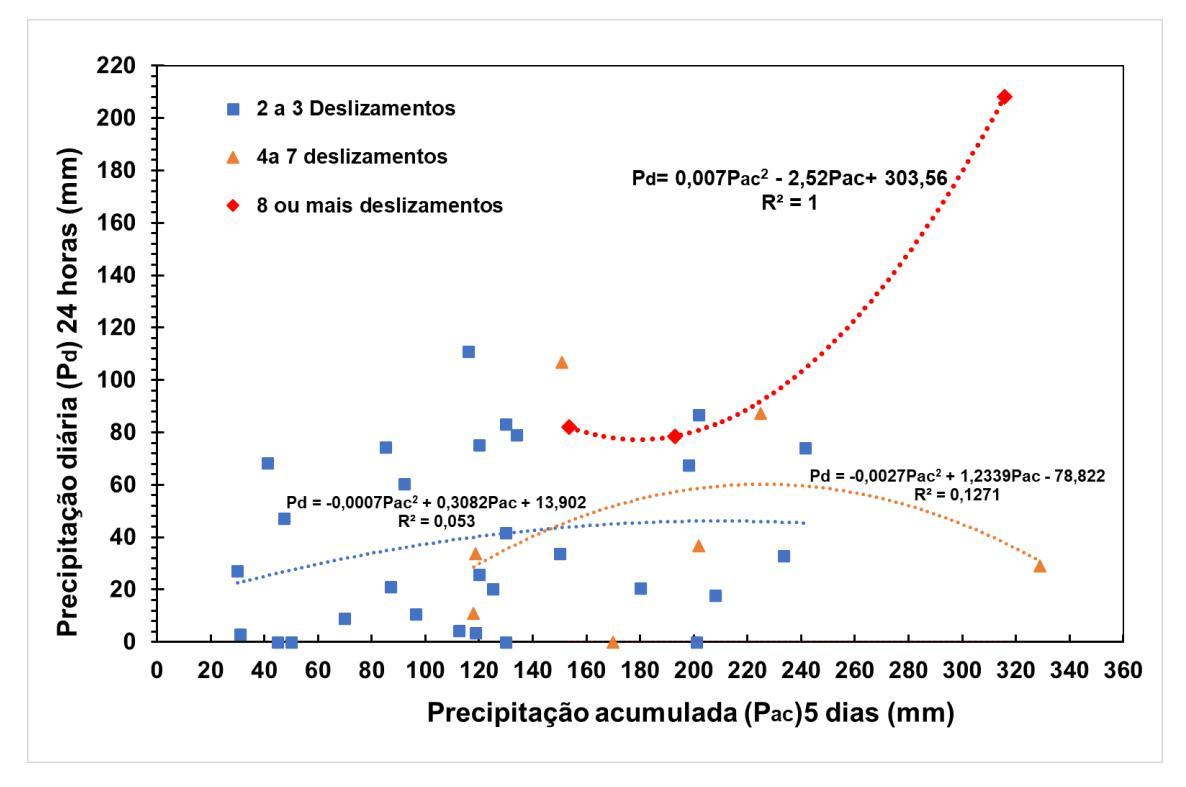
A fim de caracterizar eventos de precipitação que deflagraram um maior número de deslizamentos foi confeccionado um gráfico evidenciando o acumulado de chuva de 5 dias e os valores de precipitação diária em 24 horas. Foram consideradas as séries de 2 a 3 deslizamentos (em azul), 3 a 7 deslizamentos (em laranja) e 8 ou mais deslizamentos (**Figura 45**). **Figura 45:** Diferentes quantidades de ocorrências de deslizamentos em relação a chuva acumulada em 5 dias, com base nos dados da estação Conceição.
